## **ATTIVITÀ DI RILIEVO E ANALISI DI ALCUNE FRANE INNESCATESI NEL PERIODO INVERNALE/PRIMAVERILE DELL'ANNO 2015 NEL TERRITORIO CUNEESE**

Nei giorni compresi tra il 26 marzo e il 15 aprile del 2015 i tecnici della SC22 "Geologia e Dissesto" di Arpa Piemonte hanno condotto una serie di sopralluoghi nel territorio cuneese con particolare riferimento alla zona delle Langhe cuneesi, dove a seguito delle prolungate precipitazioni nevose e piovose del periodo tardo invernale e primaverile si sono attivati diffusi fenomeni franosi ai danni della viabilità principale e secondaria, delle colture e di edifici.

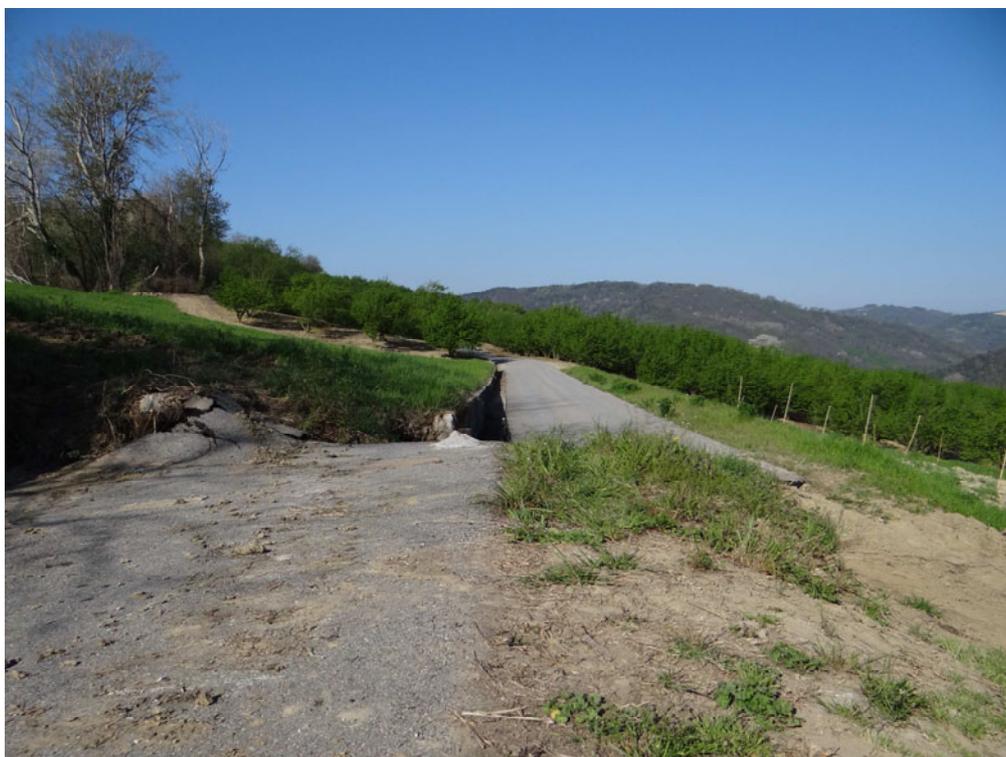
*Traslazione della carreggiata della strada comunale in località Vernetta del comune di Castino (CN)*

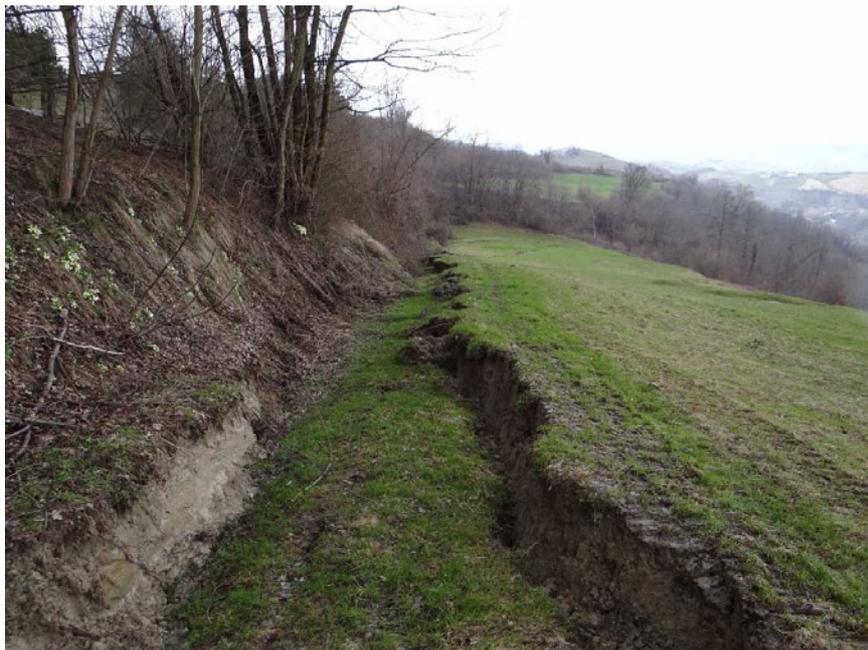
Immagine 03 - 2015\_03\_26-Coronamento di frana, fotografia scattata guardando verso nordovest

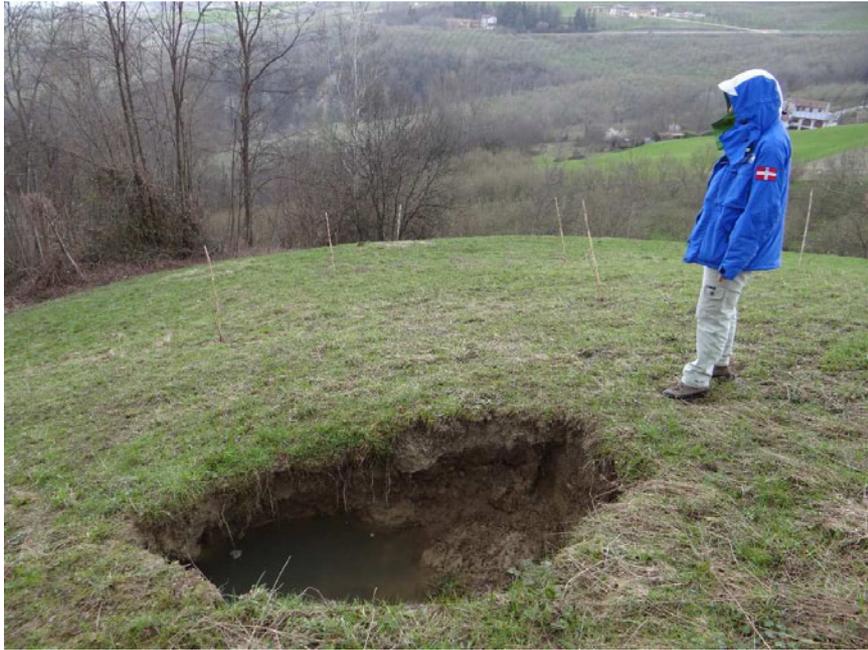
Immagine 05 - 2015\_03\_26-Cavità ubicata circa 25 metri a valle della zona inferiore del piede del fenomeno

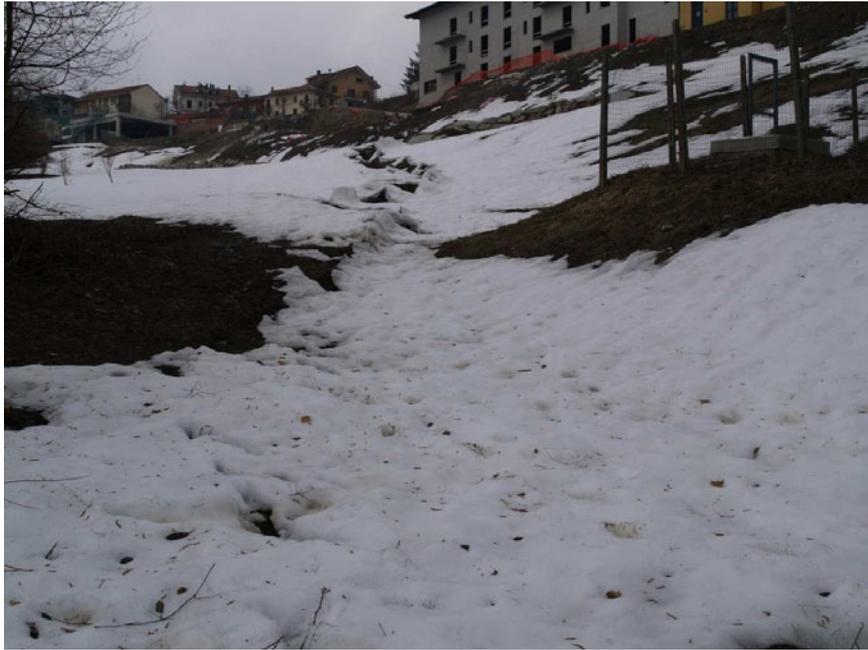
Immagine 03 - 2009/03/20-Fianco sinistro idrografico della frana

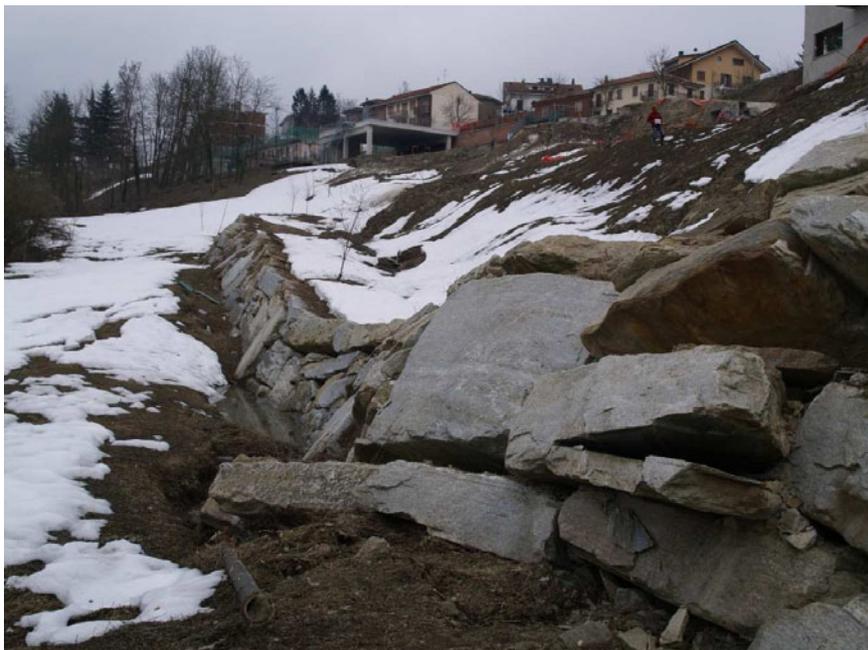
Immagine 04 - 2009/03/20-Deformazione della scogliera posta al piede del versante

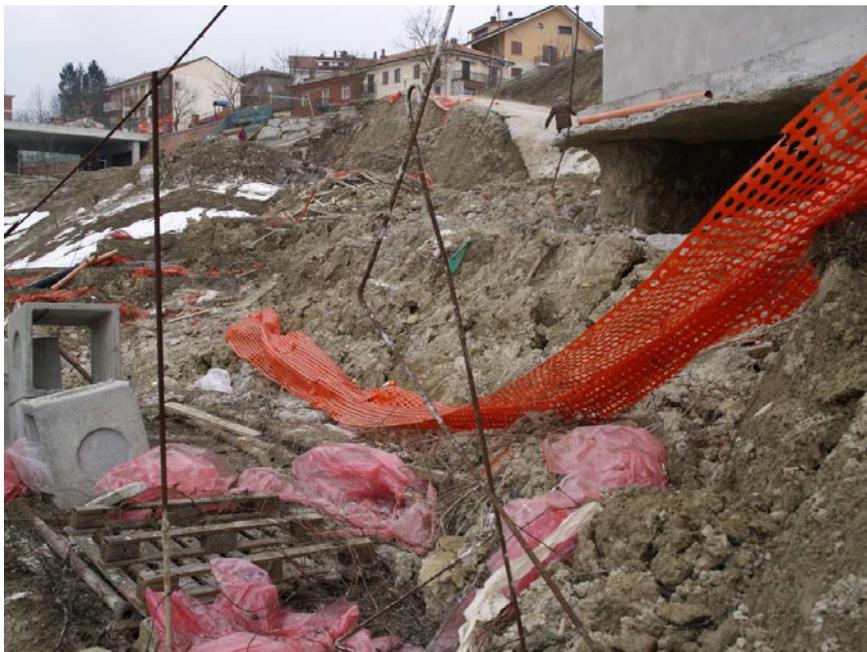
Immagine 05 - 2009/03/20-Scalzamento delle fondazioni della nuova ala del ricovero anziani in costruzione

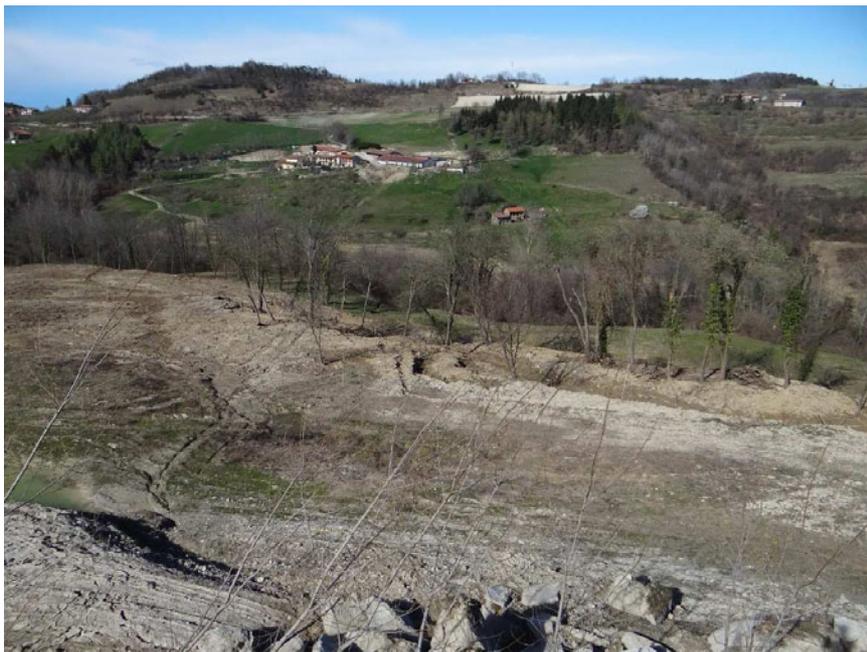
Immagine 07 - 2015/03/30-Settore destro orografico del fenomeno in seguito alla riattivazione del mese di marzo 2015

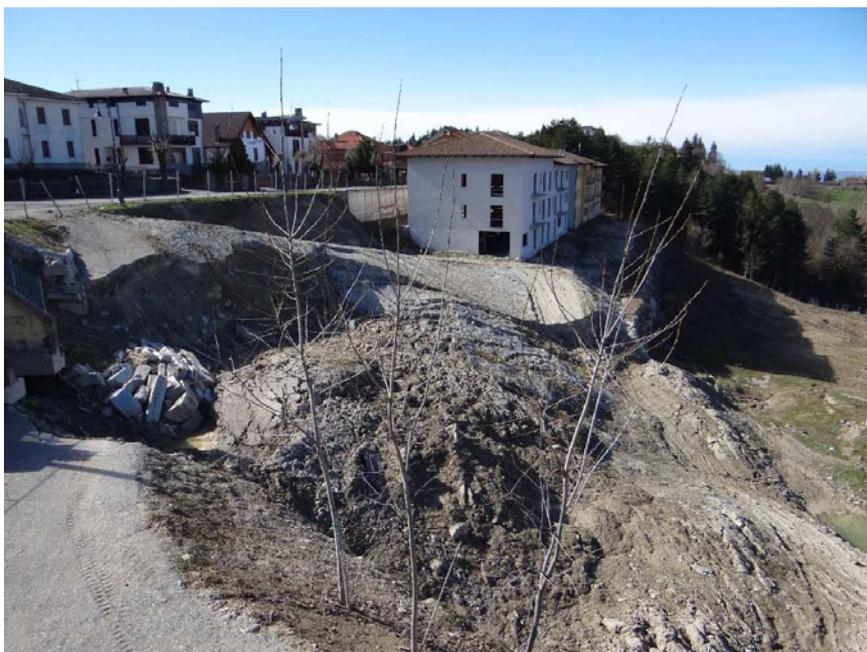
Immagine 08 - 2015/03/30-Deformazione del terreno compreso tra i campi da gioco e la casa di riposo in fase di costruzione a seguito della riattivazione del marzo 2015

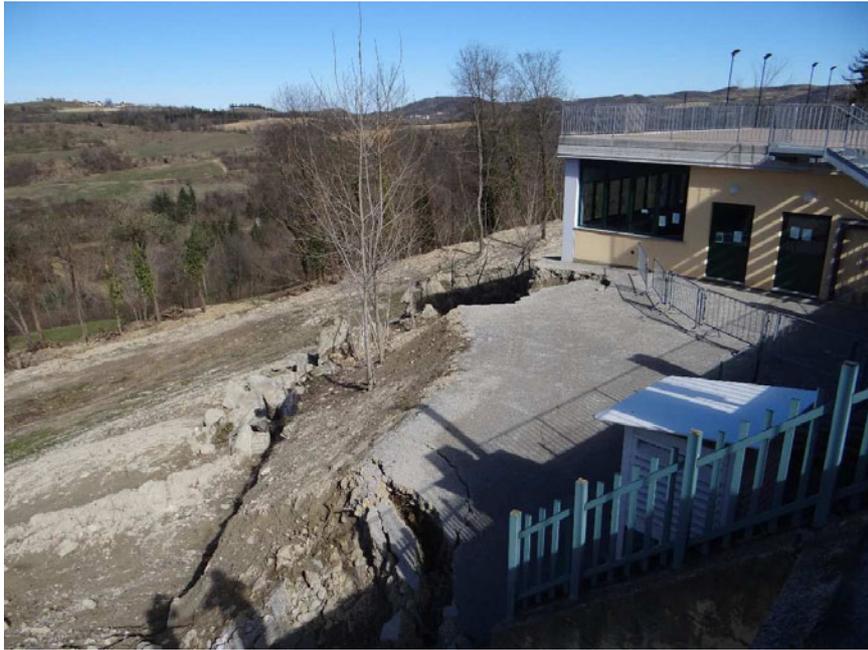
Immagine 09 - 2015/03/30-Coronamento di frana a ridosso delle strutture ricreative

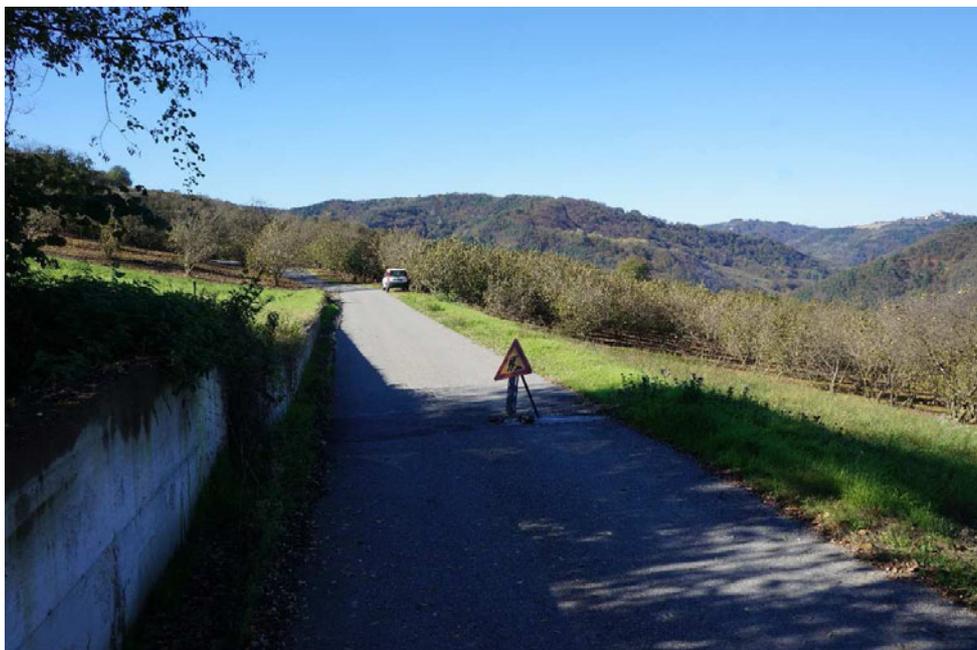
Immagine 01 - 2013/11/06-Strada comunale lesionata in corrispondenza del fianco destro della frana; in secondo piano, a valle della strada dove è presente un nocciueto, il sito che ospitava la borgata di Vernetta Sottana

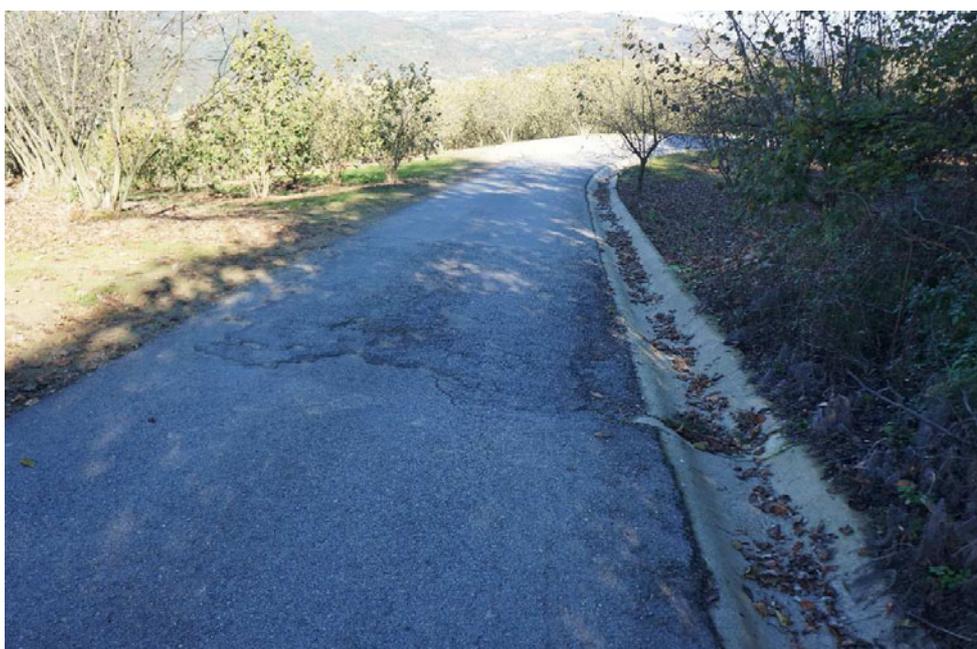
Immagine 02 - 2013/11/06-Strada comunale lesionata in corrispondenza del fianco sinistro della frana; la canaletta in cemento è tranciata e quindi non più funzionante

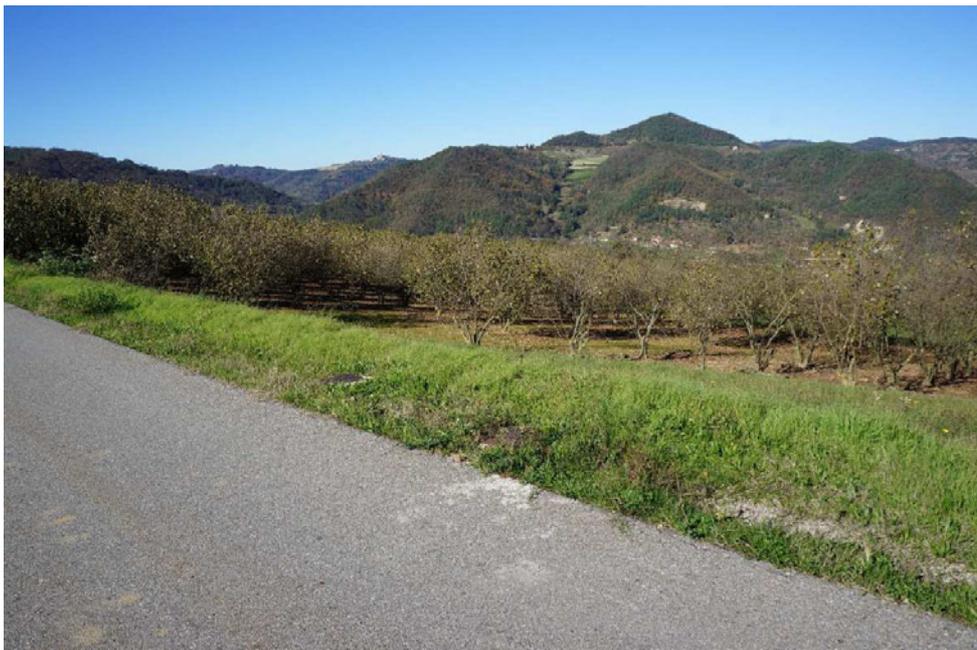
Immagine 03 - 2013/11/06-Probabile ubicazione della borgata di Vernetta Sottana distrutta dalla frana; a margine della strada gli strumenti di monitoraggio I2/10 e P2/10

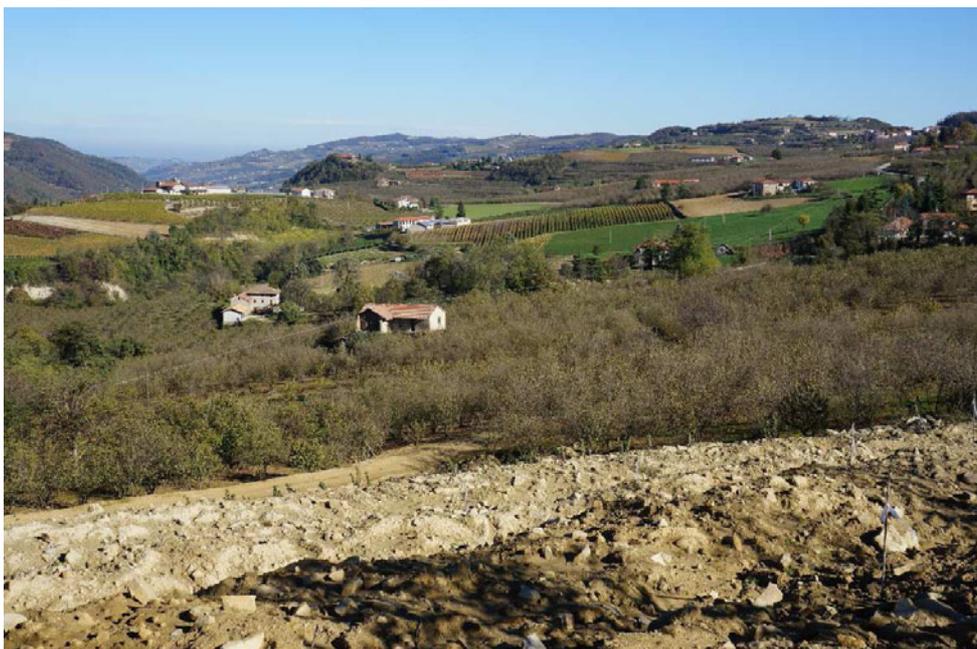
Immagine 04 - 2013/11/06-Quasi al centro della foto l'abitazione isolata ubicata originariamente a valle della borgata di Vernetta Sottana che, per effetto della frana, subì una marcata traslazione verso valle subendo danni minori

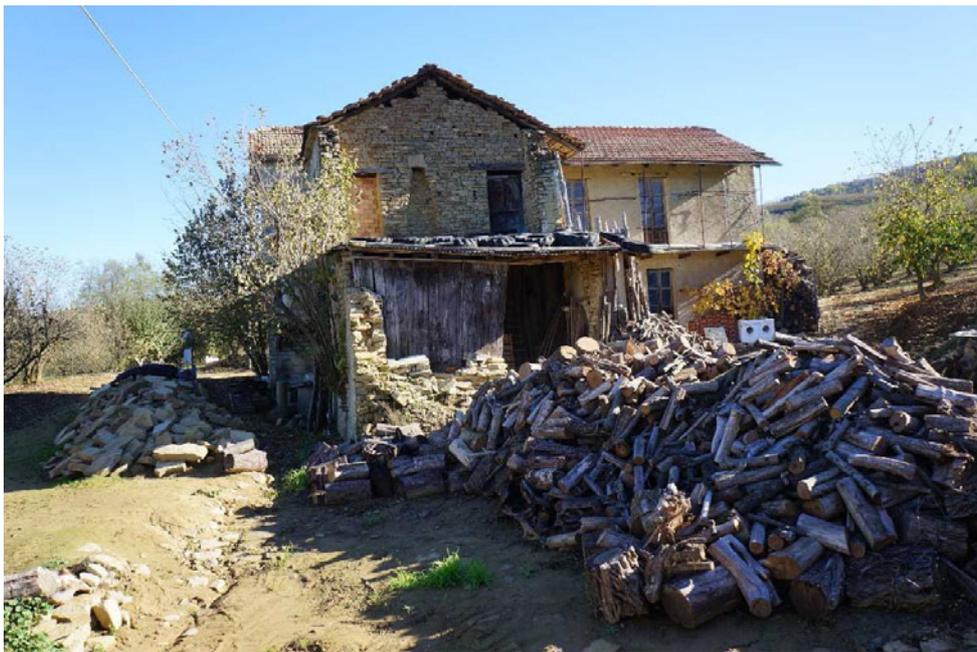
Immagine 05 - 2013/11/06-Abitazione isolata ubicata originariamente a valle della borgata di Vernetta Sottana che, per effetto della frana, subì una marcata traslazione verso valle subendo danni minori

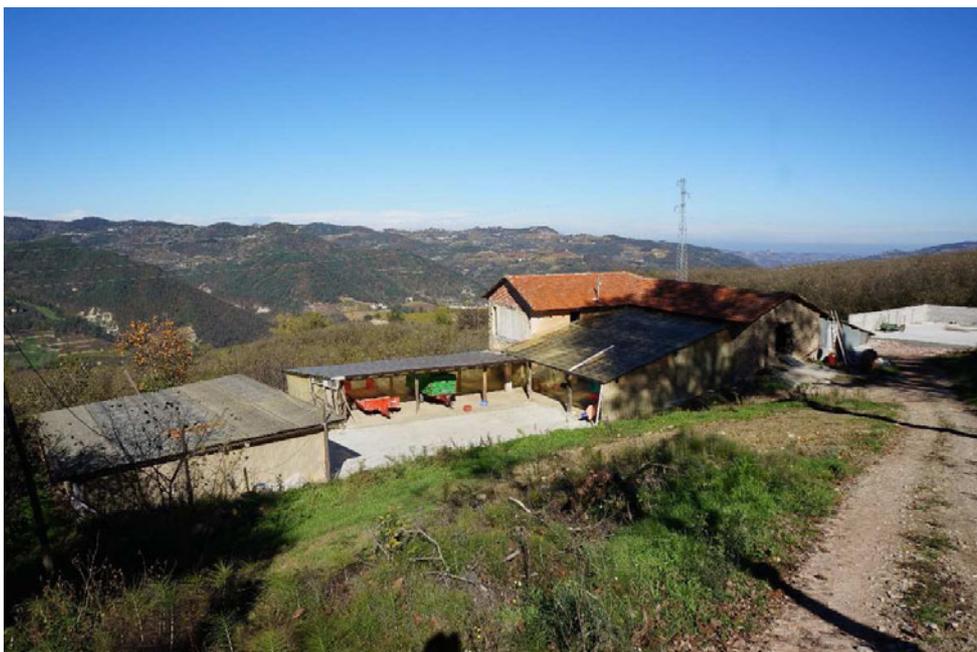
Immagine 06 - 2013/11/06-Abitazione isolata ubicata immediatamente a valle del coronamento in destra idrografica, abbandonata a causa dei pesanti danni subiti a seguito dell'attivazione della frana; la zona è monitorata dall'inclinometro I3

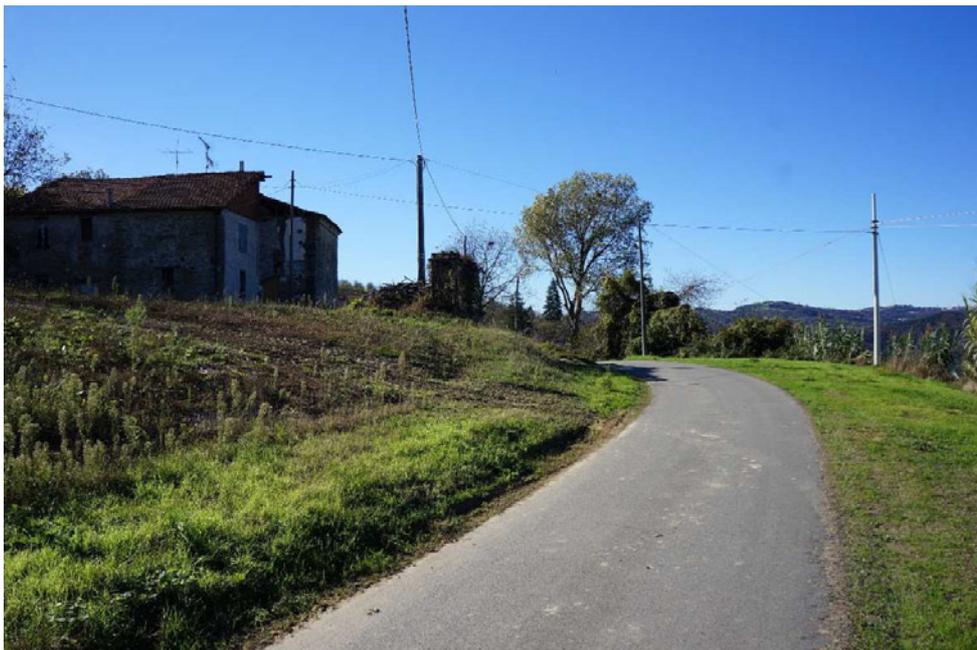
Immagine 07 - 2013/11/06-Il coronamento della frana del 1936, in destra idrografica, asportò il tratto della strada comunale in prossimità dei pali della luce; la casa in foto venne coinvolta dall'attivazione del 1972

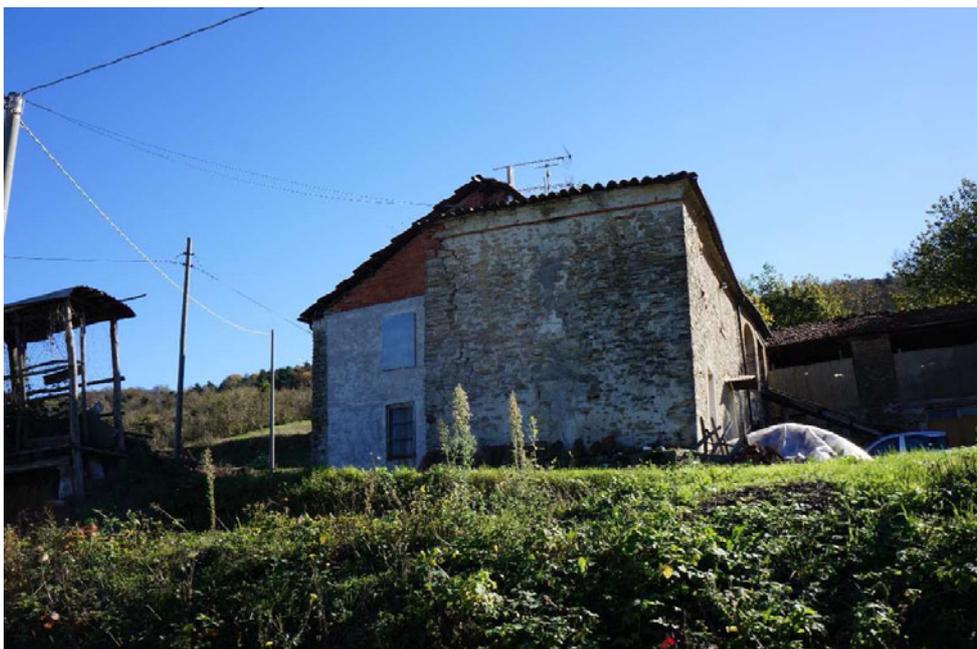
Immagine 08 - 2013/11/06-Abitazione isolata ubicata a monte del coronamento della frana del 1936, in destra idrografica, lesionata dall'attivazione del 1972.

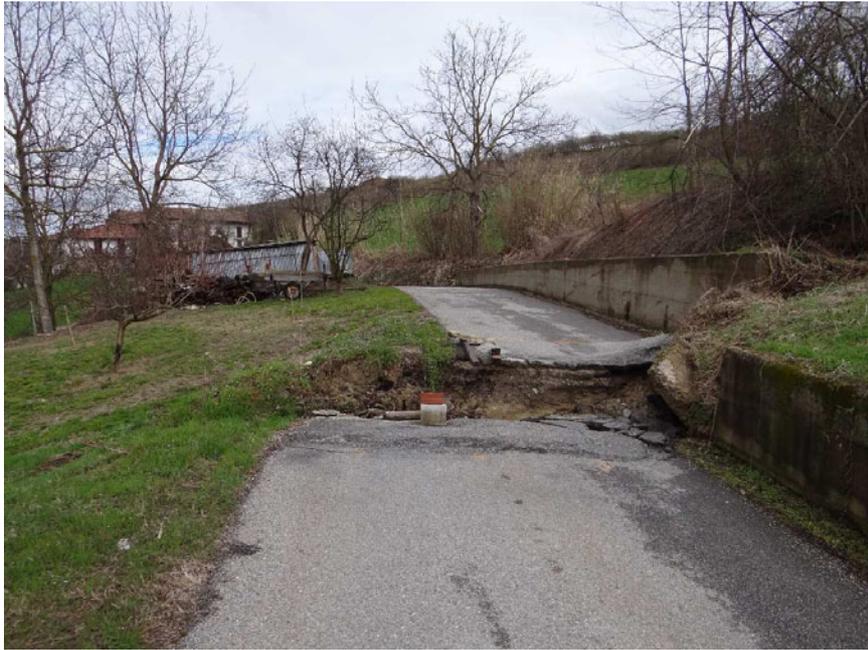
Immagine 09 - 2015/03/26-Taglio sulla strada comunale in corrispondenza del fianco destro

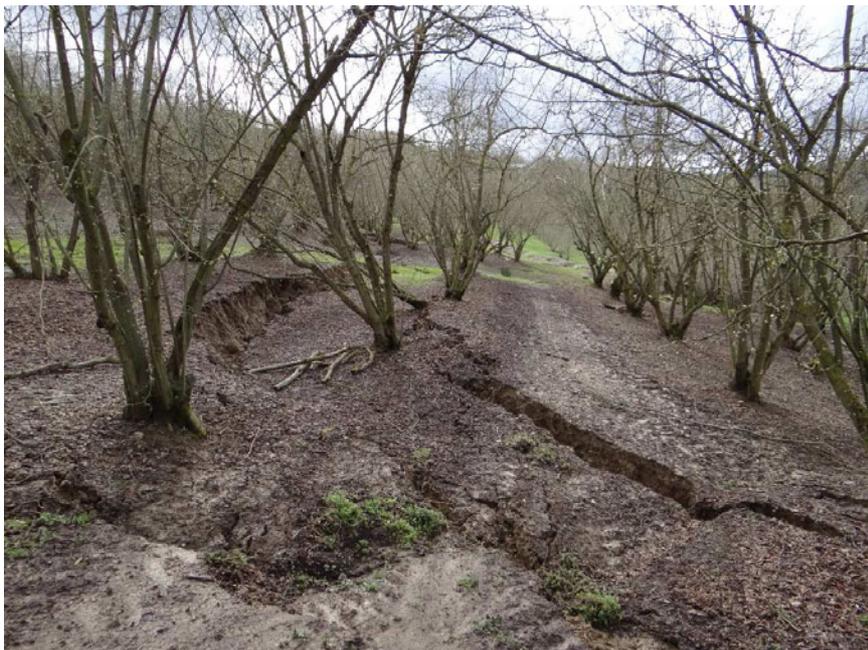
Immagine 10 - 2015/03/26-Dislocazione e frattura del terreno a monte della strada comunale

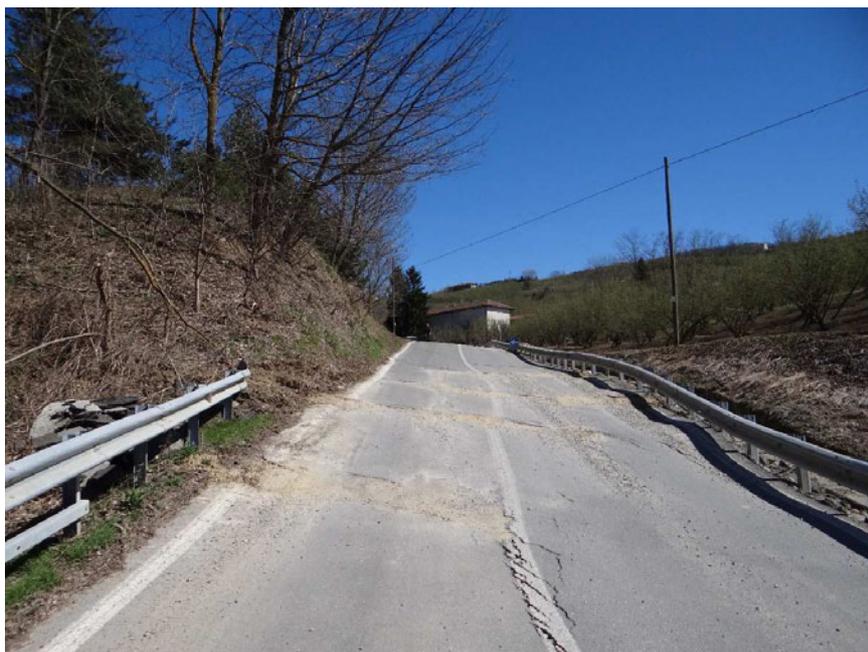
Immagine 13 - 2015/03/30-Deformazione della strada provinciale in prossimità del fianco destro

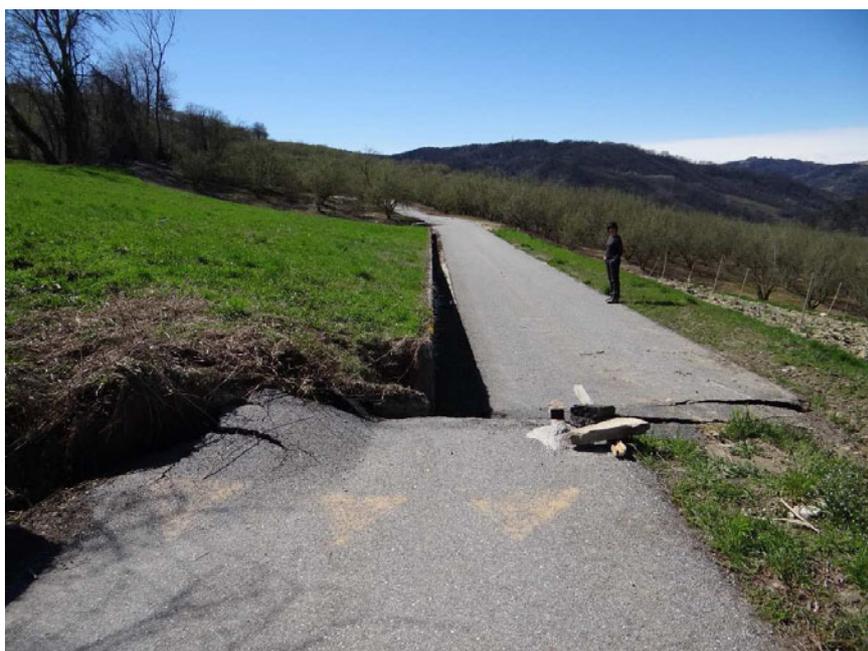
Immagine 14 - 2015/03/30-Taglio sulla strada comunale in corrispondenza del fianco destro

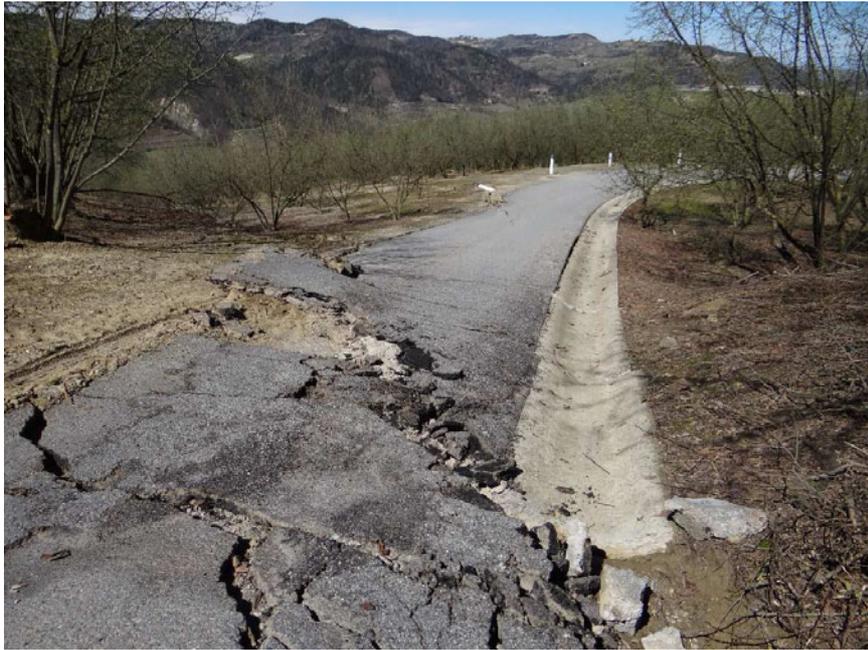
Immagine 15 - 2015/03/30-Taglio sulla strada comunale in corrispondenza del fianco sinistro

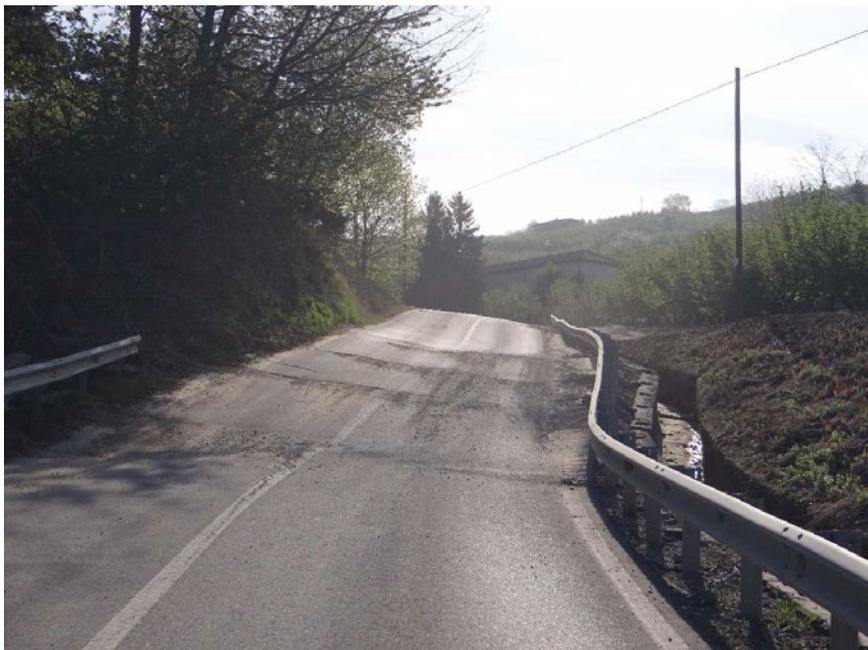
Immagine 16 - 2015/04/15-Deformazione accentuata della carreggiata della strada provinciale

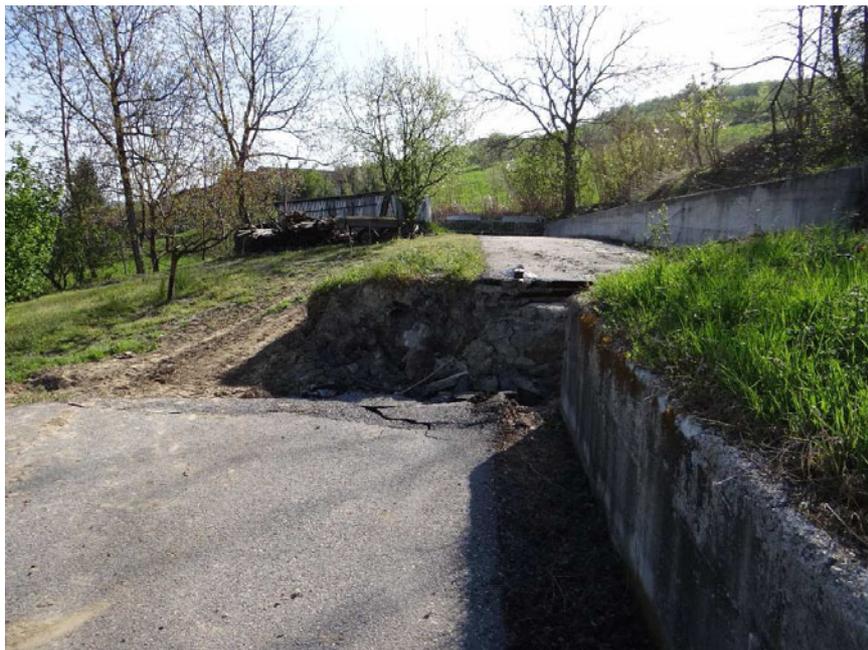
Immagine 17 - 2015/04/15-Traslazione della strada comunale in corrispondenza del fianco destro

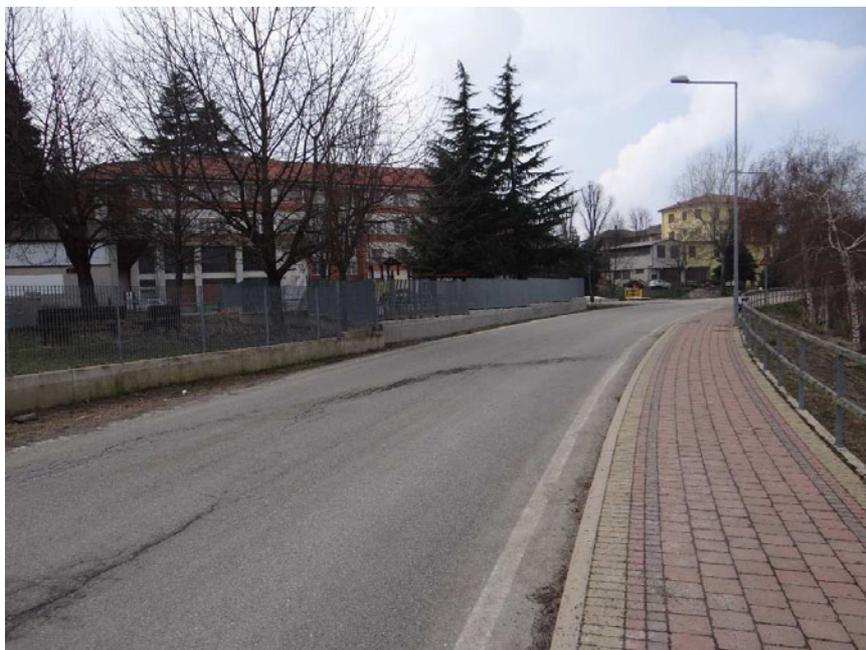
Immagine 01 - 2013\_03\_13-Lesione attuale del manto stradale che ricalca approssimativamente il coronamento del 1994

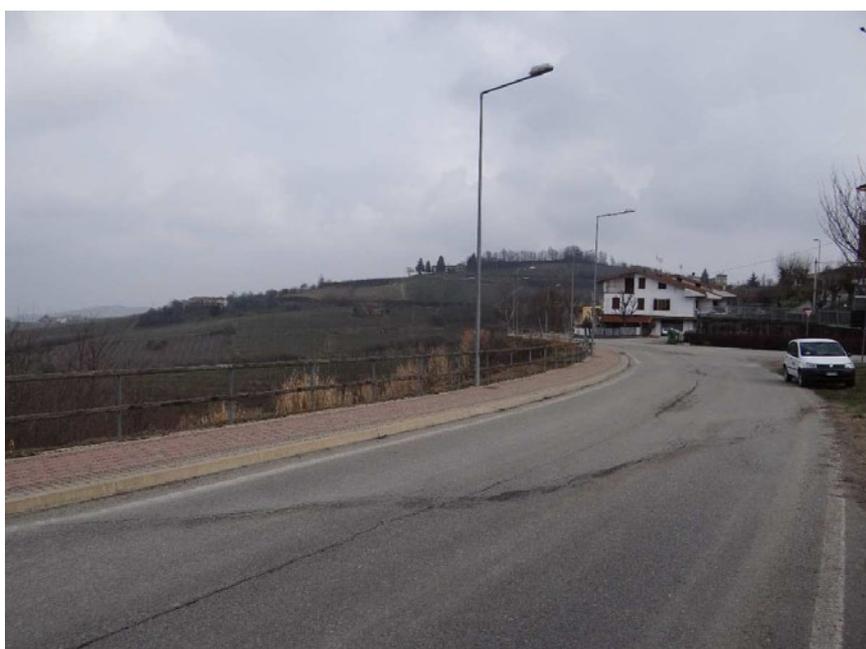
Immagine 02 - 2013\_03\_13-Lesione attuale del manto stradale che ricalca approssimativamente il coronamento del 1994

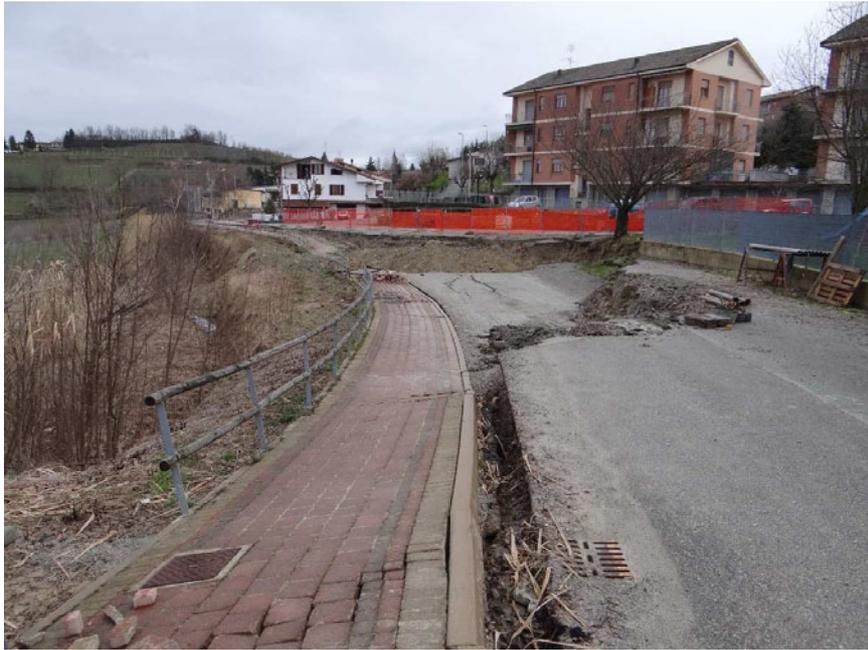
Immagine 07 - 2015\_03\_26-Coronamento di frana, fotografia scattata guardando verso est

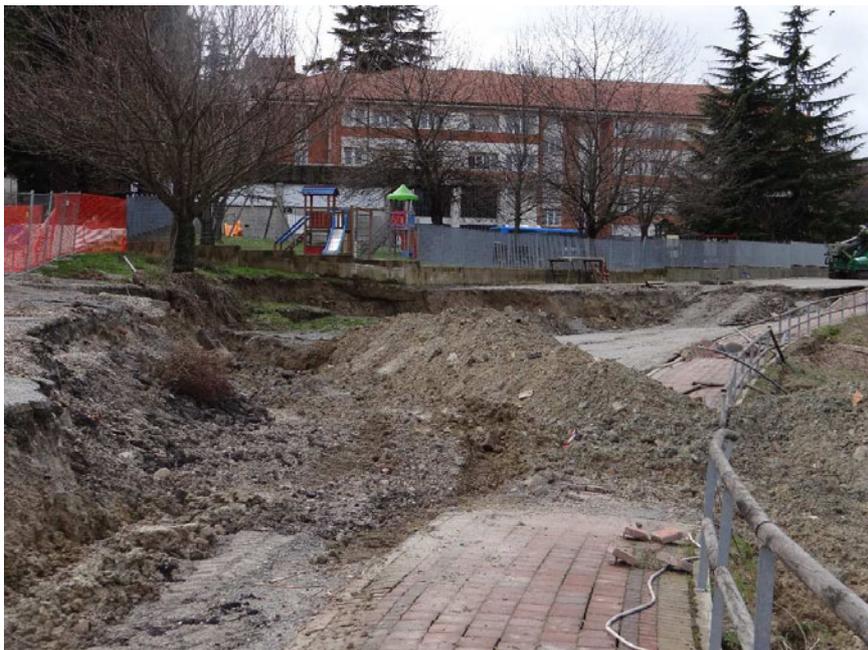
Immagine 08 - 2015\_03\_26-Zona centrale del coronamento di frana

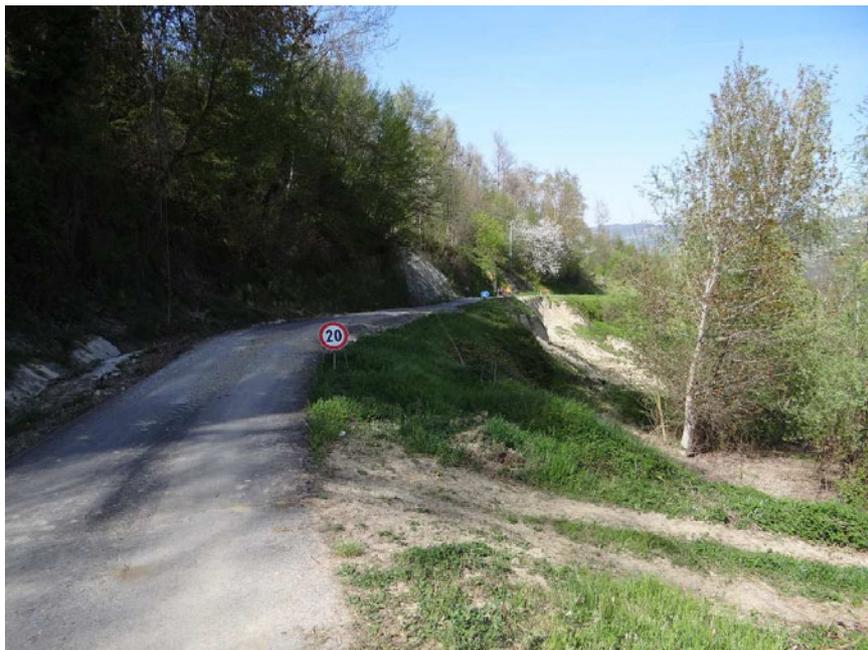
Immagine 03 - 2015/04/15-Zona interessata dalla riattivazione del mese di marzo del 2015

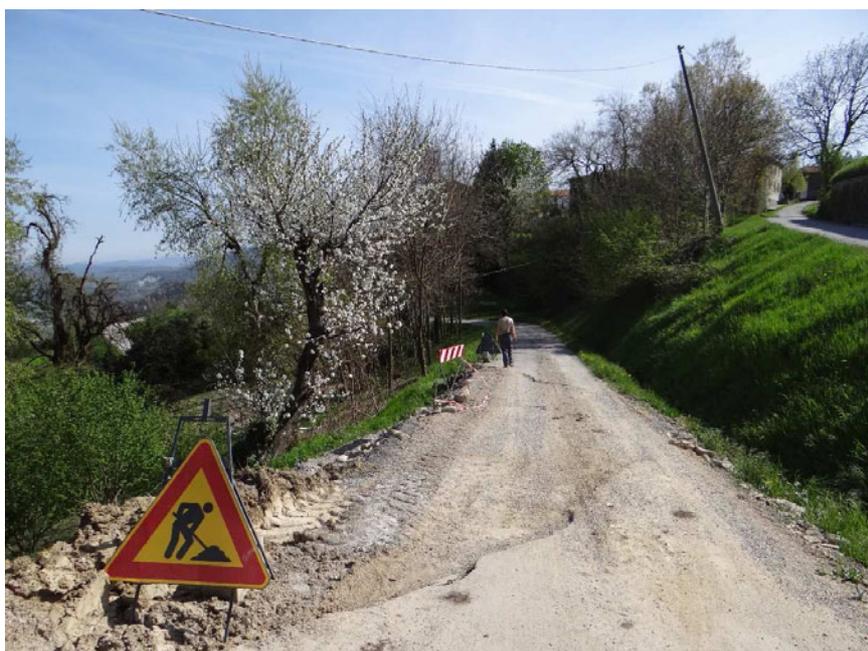
Immagine 04 - 2015/04/15-Coronamento della frana sviluppatasi a marzo 2015 impostato sulla strada comunale nei pressi dell'incrocio compreso tra Noceto Sopr. e Noceto Sott.

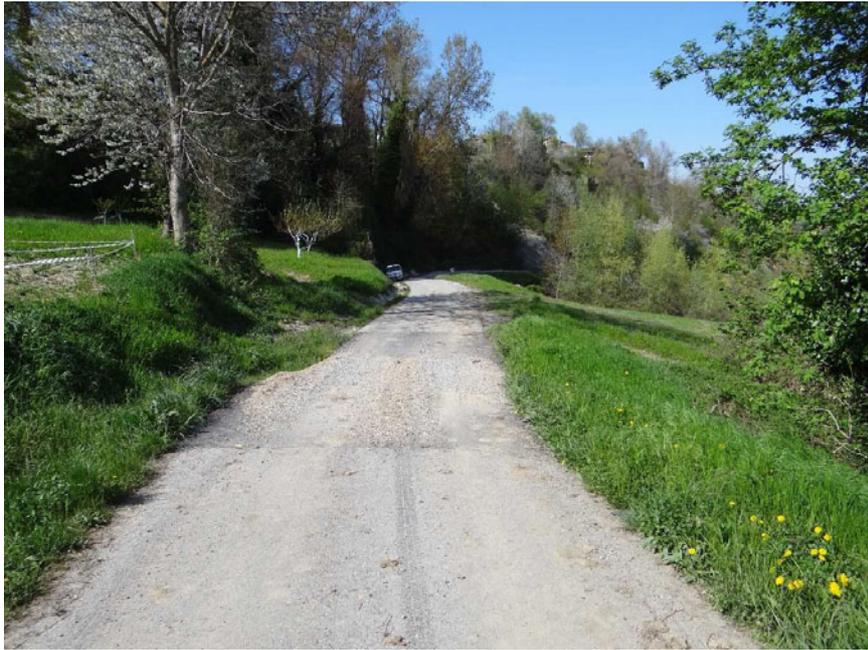
Immagine 05 - 2015/04/15-Taglio del ramo inferiore della strada comunale per effetto della frana con coronamento sul ramo superiore (vedi foto precedente)

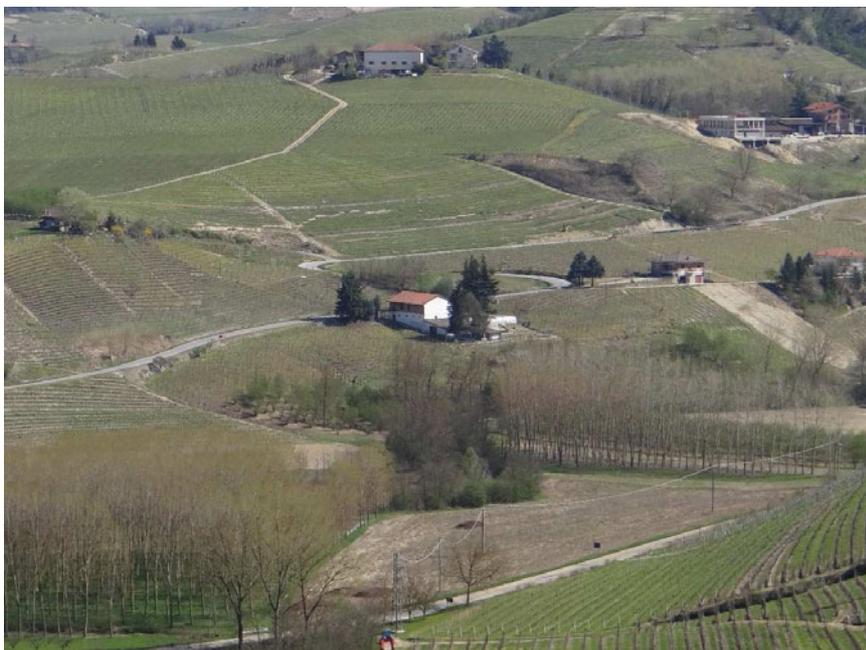
Immagine 01 - 2015/04/08-Panoramica del settore di versante interessato dalla frana; al centro dell'immagine l'abitazione che per effetto del movimento ha subito serie lesioni strutturali

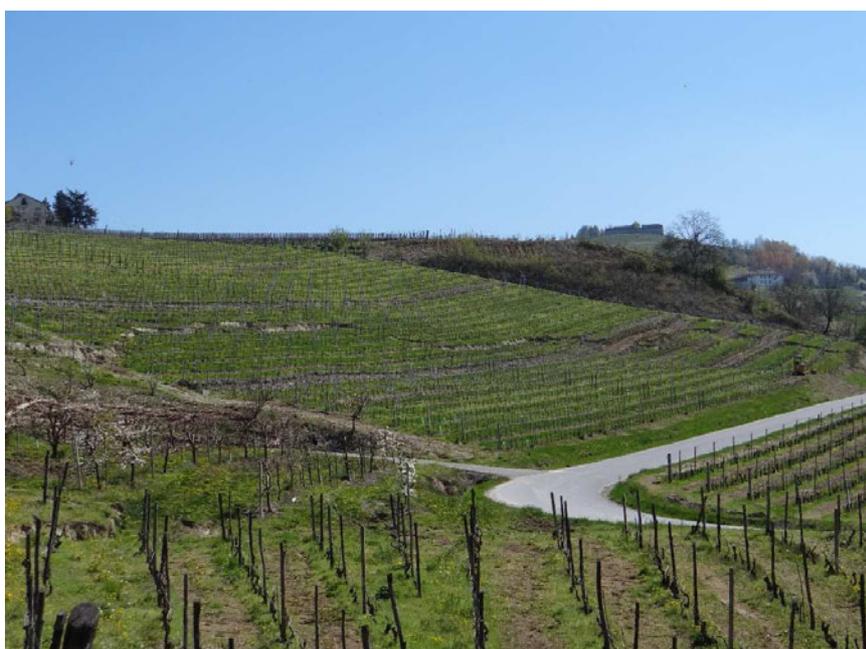
Immagine 02 - 2015/04/08-Settore sinistro del coronamento di frana

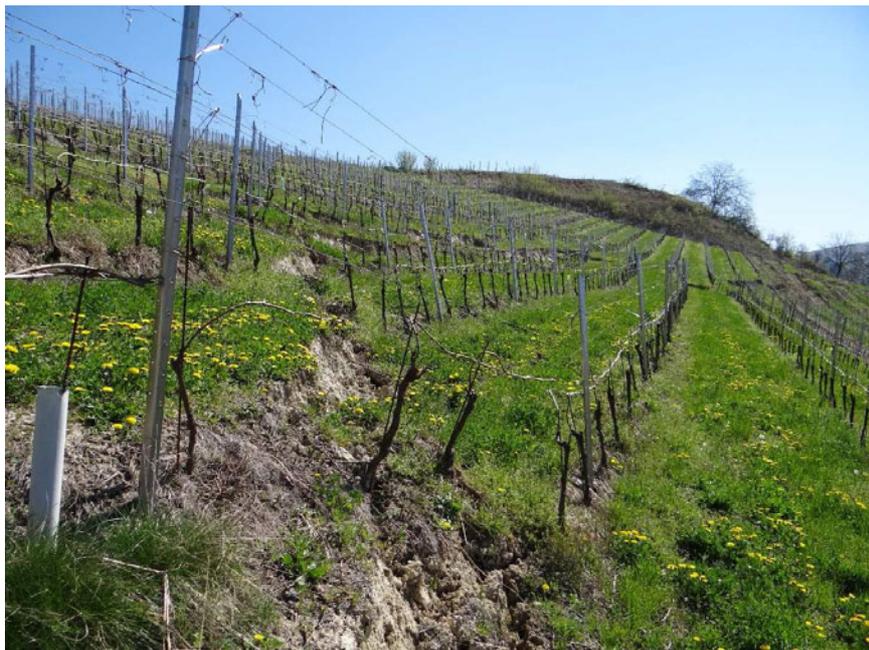
Immagine 03 - 2015/04/08-Coronamento di frana nel settore centrale

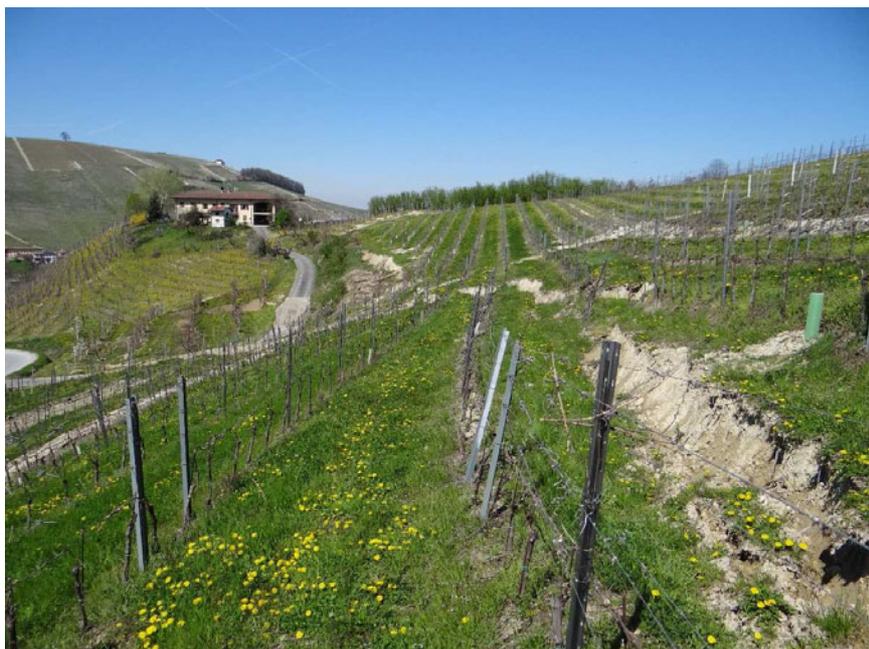
Immagine 04 - 2015/04/08-Settore destro del coronamento di frana

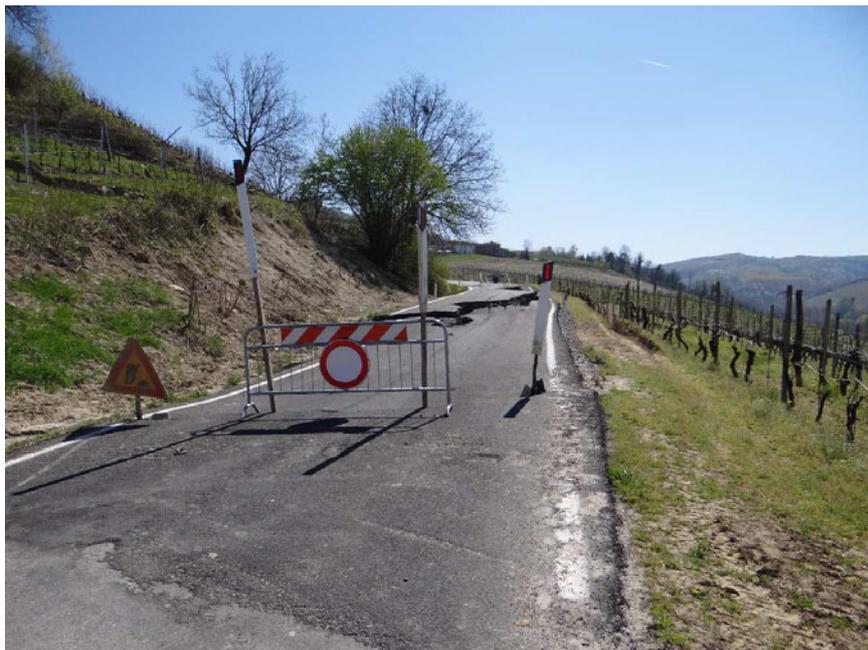
Immagine 05 - 2015/04/08-Strada Provinciale resa intransitabile per effetto del movimento franoso in corrispondenza del fianco sinistro

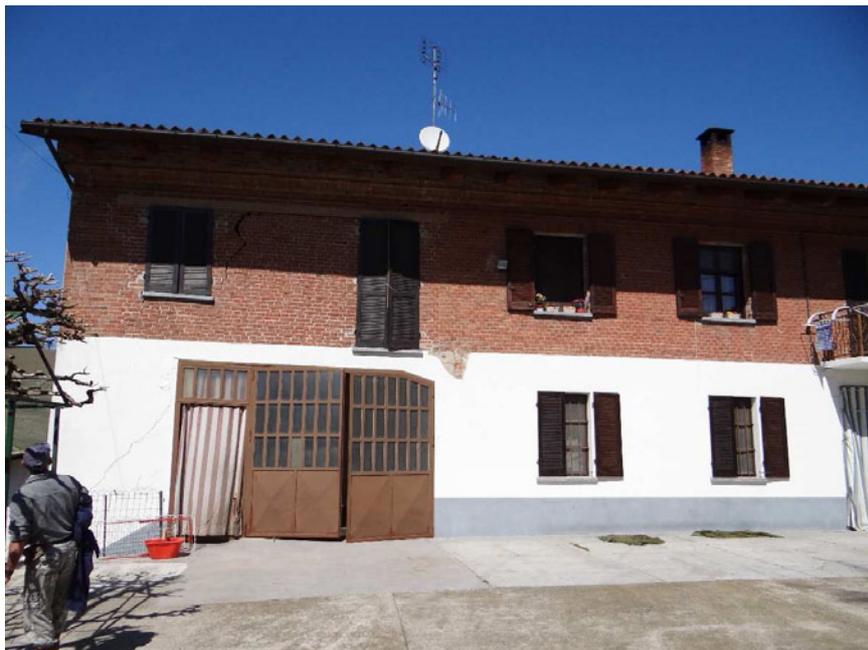
Immagine 07 - 2015/04/08-Facciata settentrionale dell'abitazione danneggiata dal movimento franoso
