## **ATTIVITÀ DI RILIEVO E ANALISI DI ALCUNE FRANE INNESCATESI NEL PERIODO INVERNALE/PRIMAVERILE DELL'ANNO 2015 NEL TERRITORIO CUNEESE**

Nei giorni compresi tra il 26 marzo e il 15 aprile del 2015 i tecnici della SC22 "Geologia e Dissesto" di Arpa Piemonte hanno condotto una serie di sopralluoghi nel territorio cuneese con particolare riferimento alla zona delle Langhe cuneesi, dove a seguito delle prolungate precipitazioni nevose e piovose del periodo tardo invernale e primaverile si sono attivati diffusi fenomeni franosi ai danni della viabilità principale e secondaria, delle colture e di edifici.

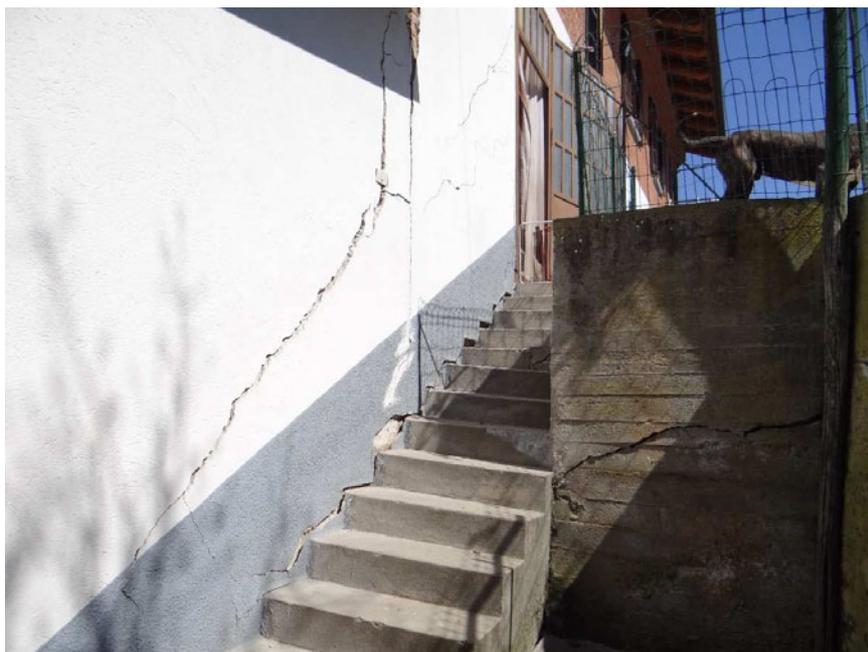
Immagine 09 - 2015/04/08-Scala di raccordo tra il piazzale e l'interrato sul lato settentrionale dell'abitazione danneggiata dal movimento franoso

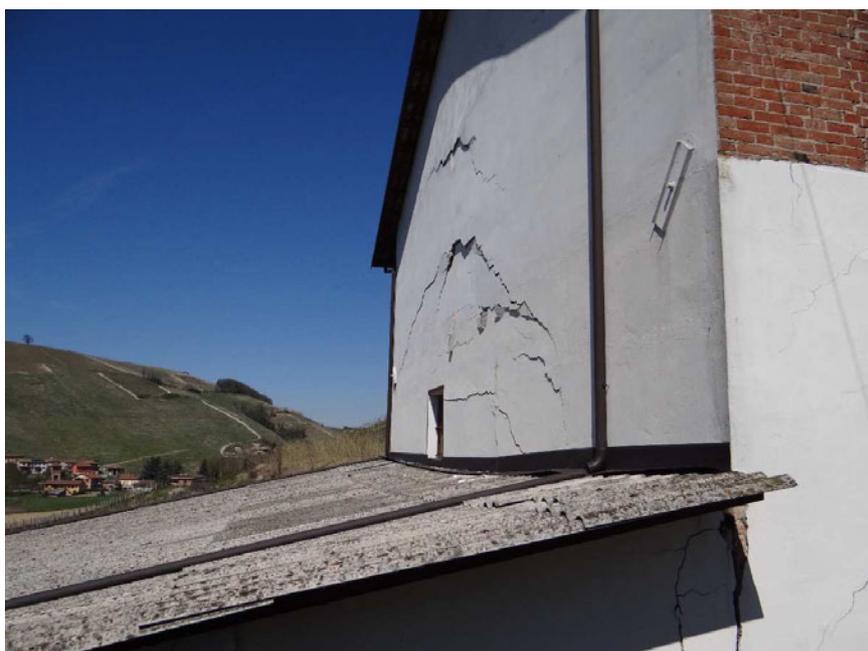
Immagine 10 - 2015/04/08-Facciata orientale dell'abitazione danneggiata dal movimento franoso

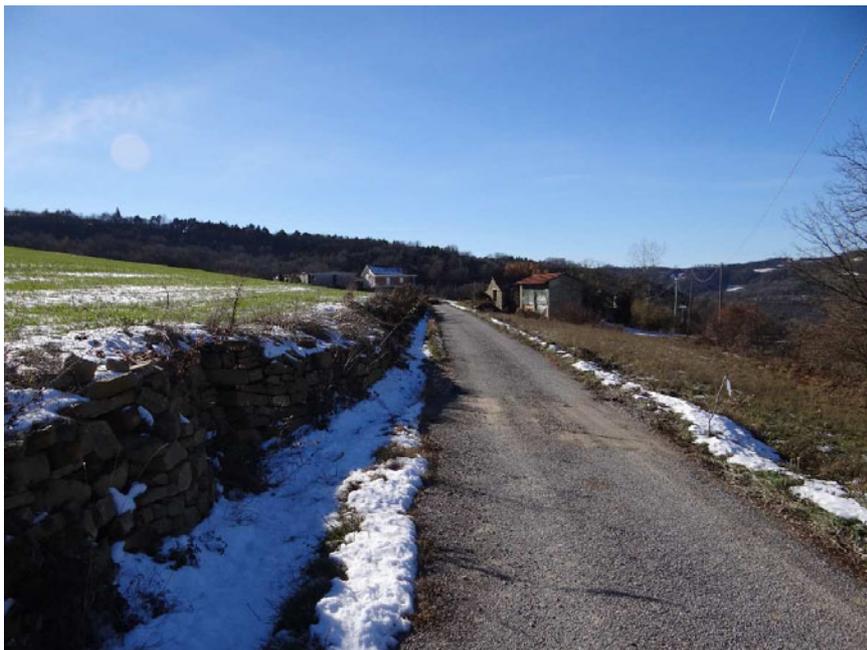
Immagine 03 - 2013/12/04-Sulla destra, a fianco della strada, la cascina seriamente danneggiata dal movimento del 1972; sulla sinistra l'abitazione costruita successivamente. Si noti il muretto in pietre deformato e la lesione della strada verificatasi nel 2013

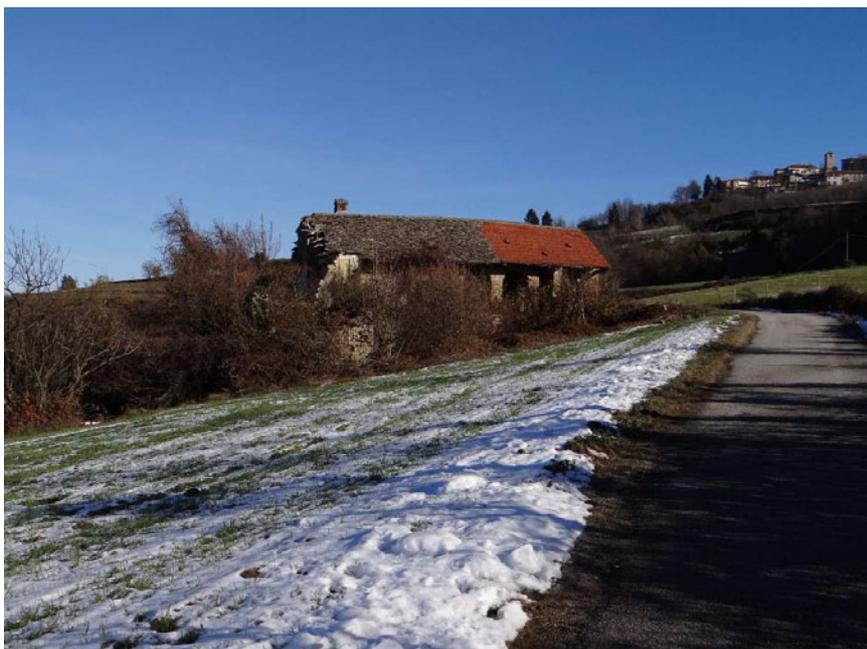
Immagine 04 - 2013/12/04-Cascina gravemente danneggiata dal movimento franoso di 1972, ubicata in prossimità del suo fianco sinistro

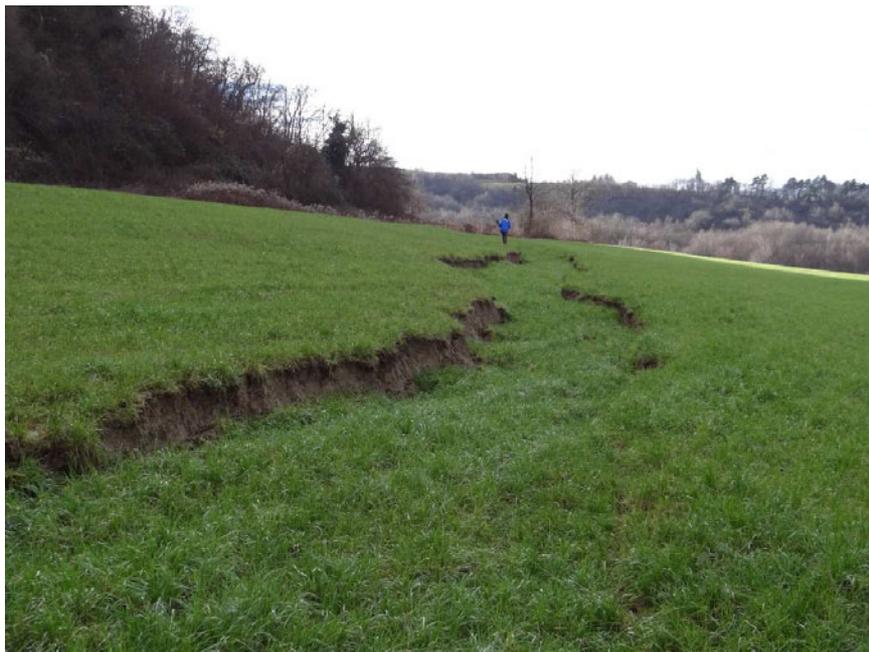
Immagine 07 - 2014/12/18-Riattivazione del tardo autunno 2014, coronamento in destra orografica

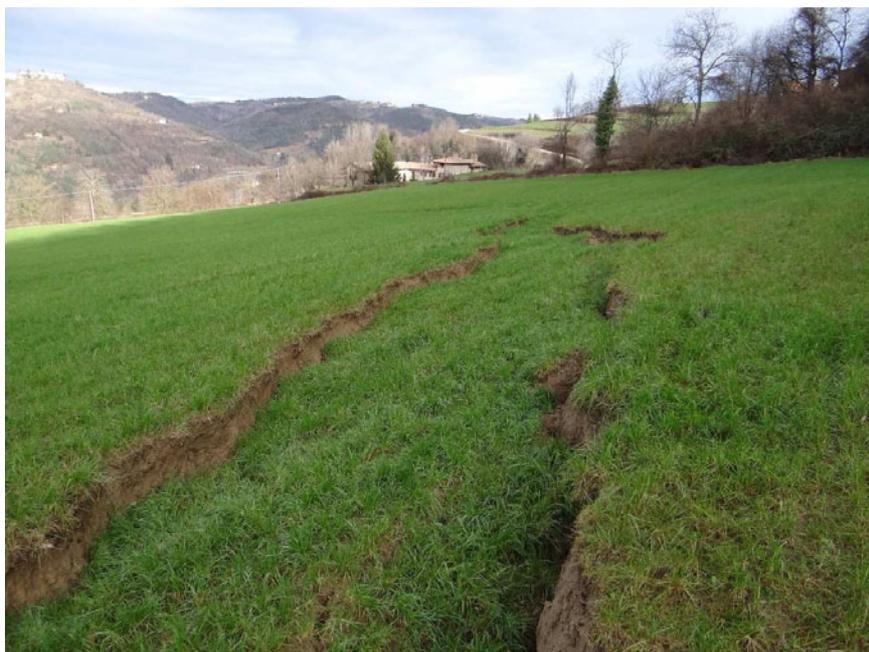
Immagine 08 - 2014/12/18-Riattivazione del tardo autunno 2014, coronamento nella zona centrale

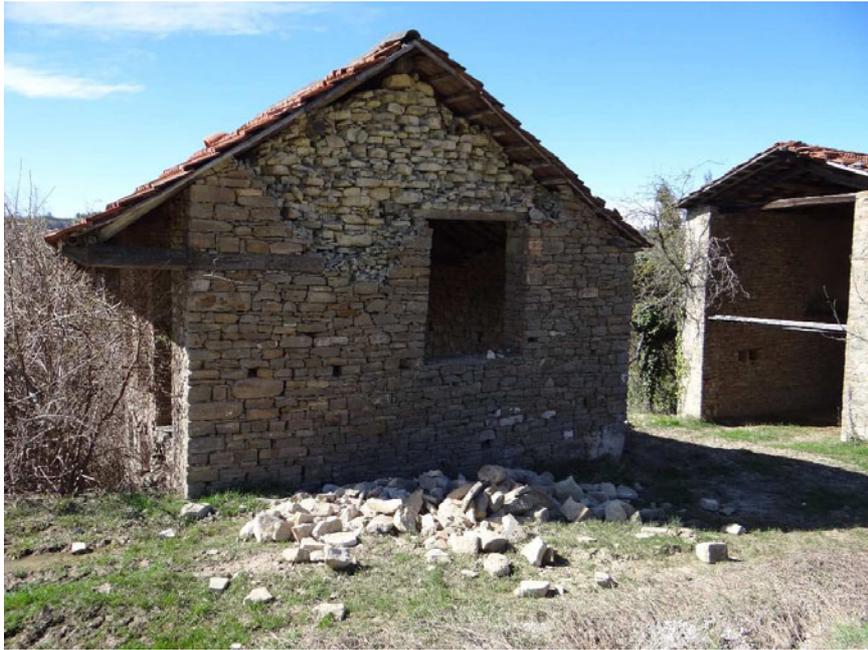
Immagine 13 - 2015/03/30-Riattivazione del marzo 2015, crollo parziale del muro portante a causa del movimento gravitativo

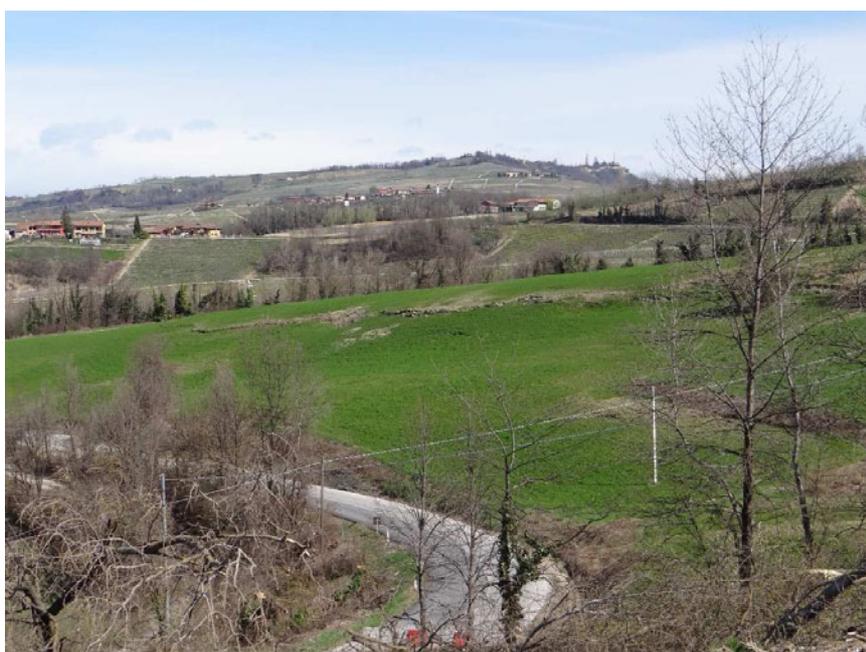
Immagine 02 - 2015/03/30-Panoramica di parte del settore inferiore del fenomeno, sono visibili i rigonfiamenti causati dal movimento

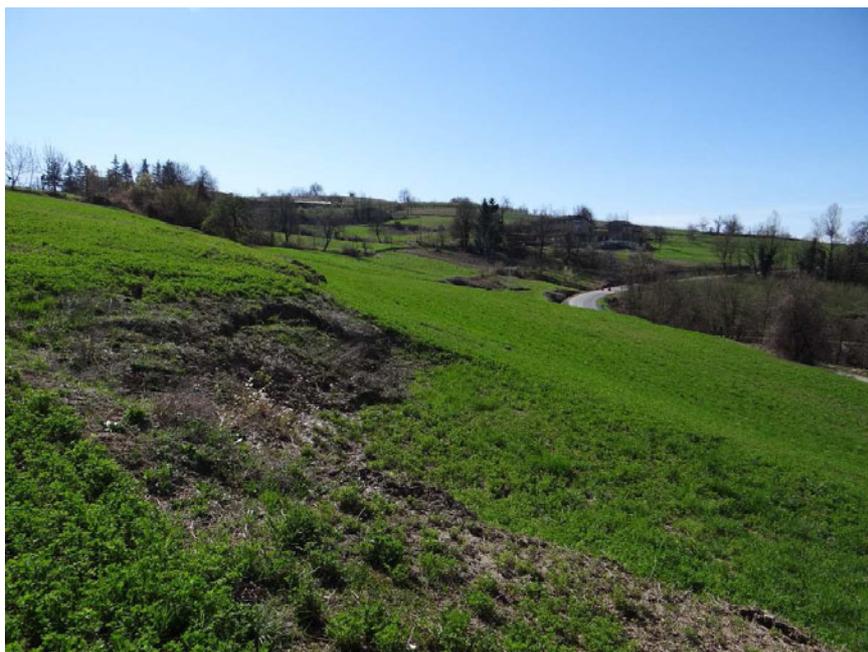
Immagine 05 - 2015/03/30-Rigonfiamenti al piede settentrionale del fenomeno franoso

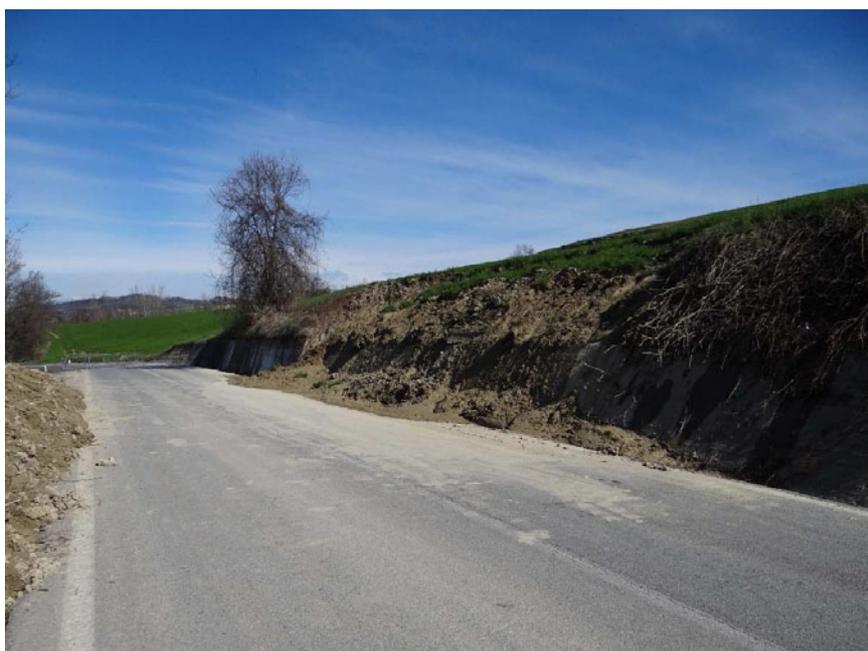
Codice	Danno	Dettaglio Danno	Grado	Descrizione
	Terreno agricolo			
2623	Strade	provinciale	lieve	La Strada Provinciale n. 58 per un tratto di circa 30 metri, a causa del movimento franoso, è stata interessata dall'accumulo di terra che ha temporaneamente interrotto la viabilità; all'atto del sopralluogo il materiale era stato accantonato a bordo strada

Immagine 06 - 2015/03/30-Tratto della strada provinciale interessato da accumulo di terra per effetto del movimento franoso

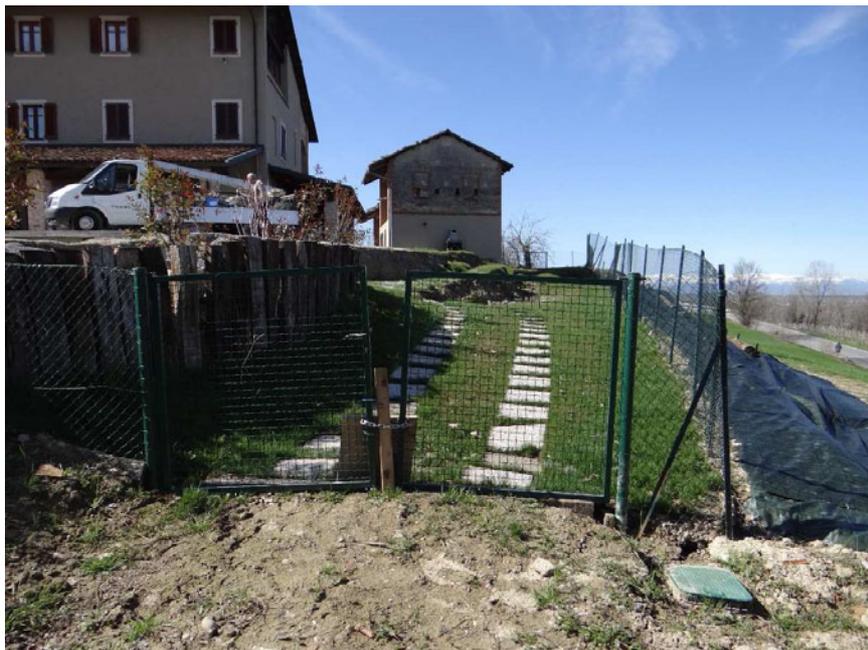
Immagine 03 - 2015\_03\_30-Danni alle pertinenze della Cascina Baricalino

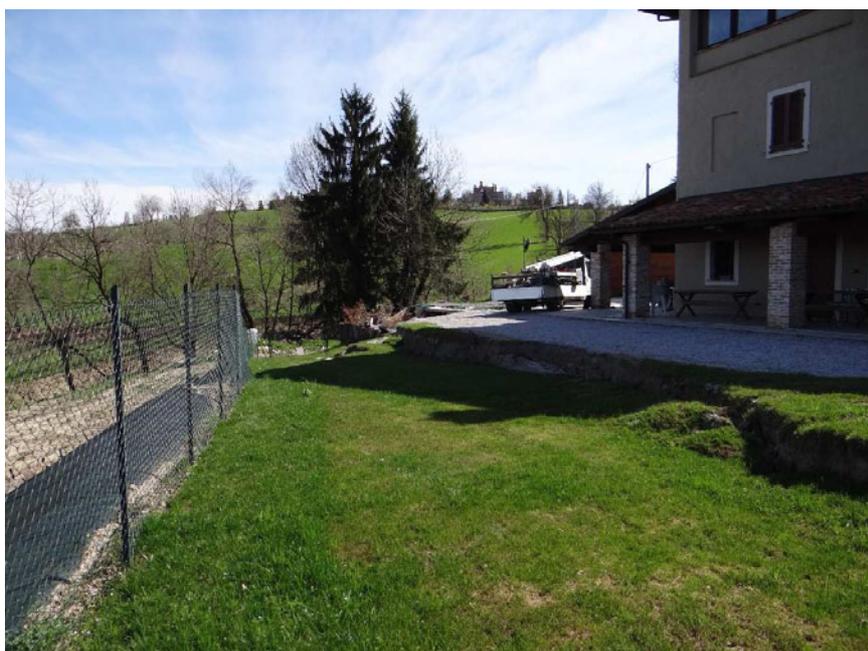
Immagine 04 - 2015\_03\_30-Danni alla zona adibita a giardino ubicata sul lato di valle della cascina

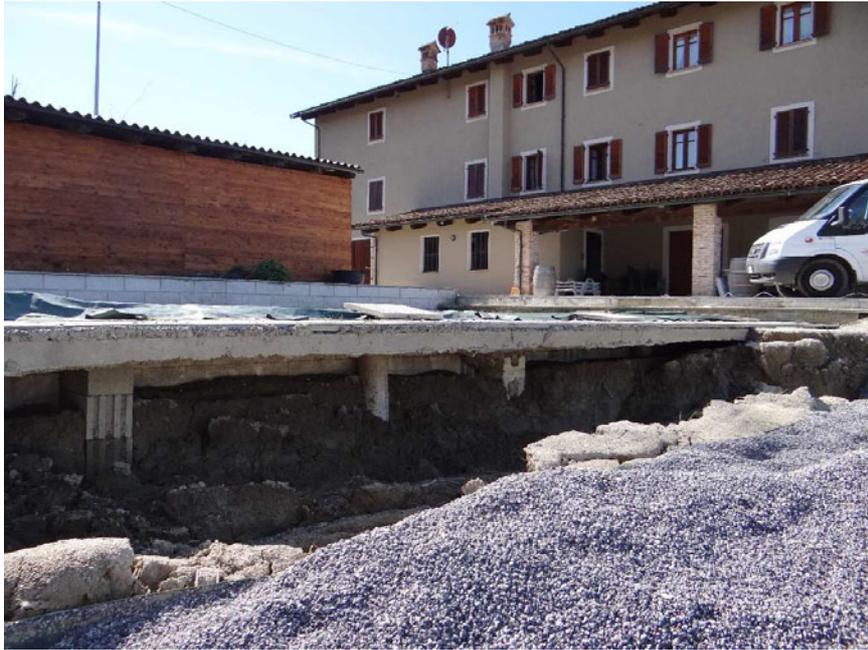
Immagine 05 - 2015\_03\_30-Sottoscalzamento della piscina

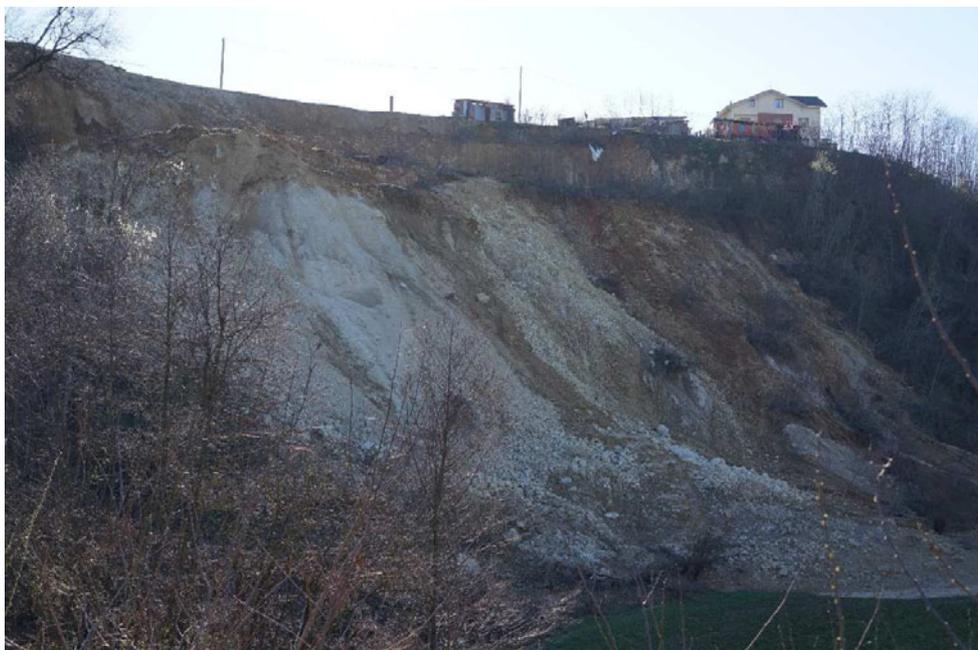
Immagine 01 - 2015/03/31-Panoramica scattata dal basso

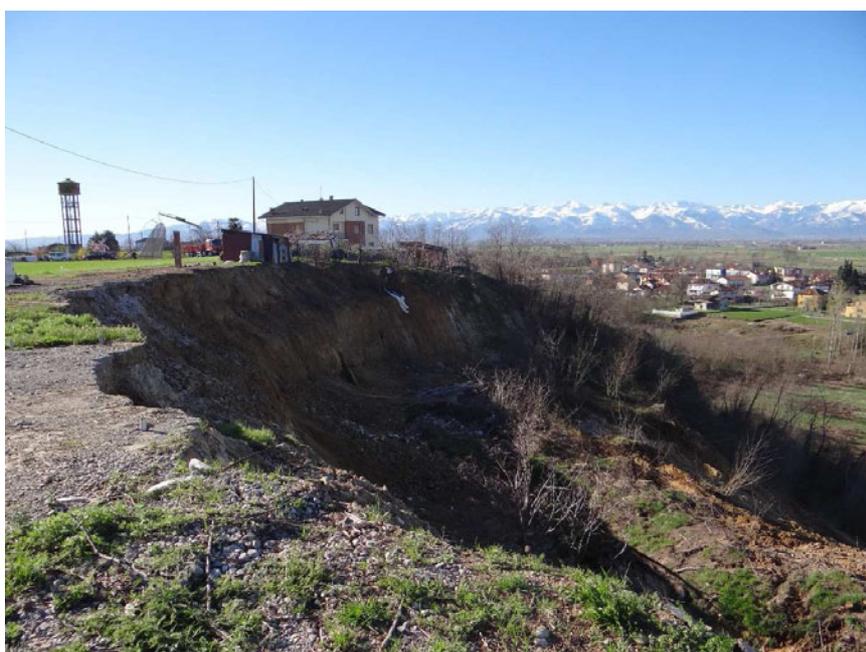
Immagine 02 - 2015/03/31-Panoramica scattata dal bordo destro del coronamento

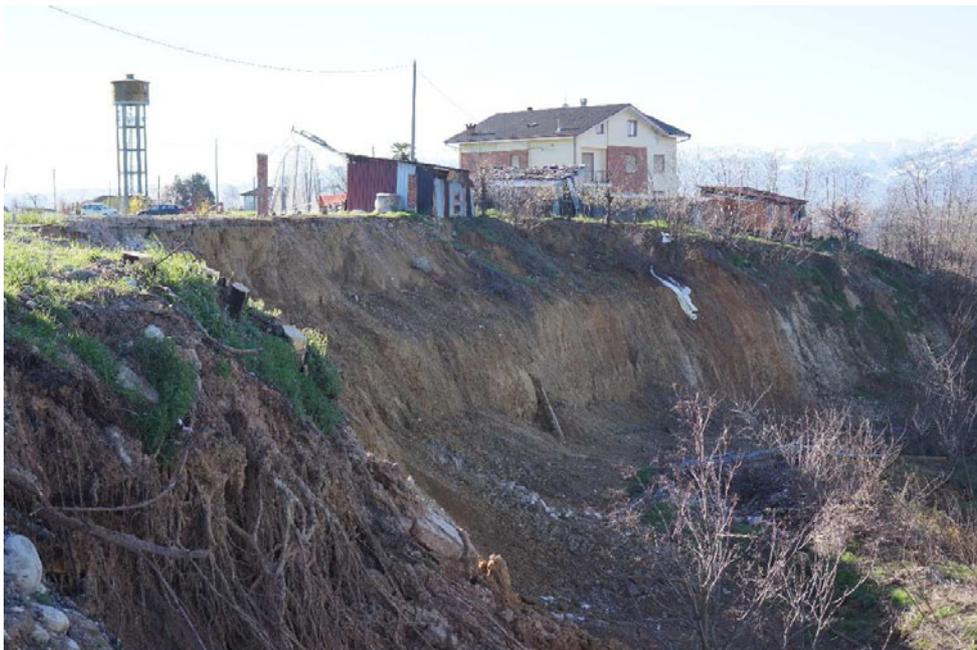
Immagine 03 - 2015/03/31-Particoalre della scarpata di frana; sono evidente le strutture minacciate pertinenti all'abitazione
