Progetto ALCOTRA RISKNAT

SISTEMA INFORMATIVO FRANE IN PIEMONTE

Scheda descrittiva di dettaglio III livello di approfondimento

località Baio Dora

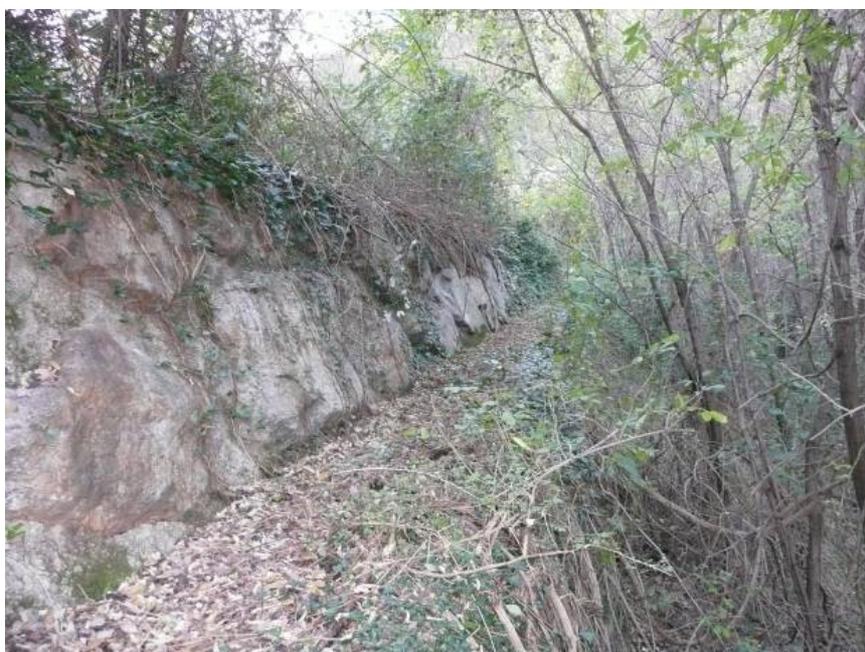
Figura 3.5 - Vista della sopraelevazione del muraglione d'argine del Rio Prietto.

Il disalveo eseguito lungo tutta la lunghezza dell'argine (90 m circa) è stato eseguito mediante scavo e allontanamento del materiale presente in alveo, operando su una larghezza media di 10 m e con una profondità tra 0,5 e 2 m circa, per un volume totale da asportare 900 m³.

L'argine esistente, come da progetto è stato sopraelevato di 1,5 m. per l'intero suo sviluppo su una

larghezza di 2 m, con massi da scogliera.

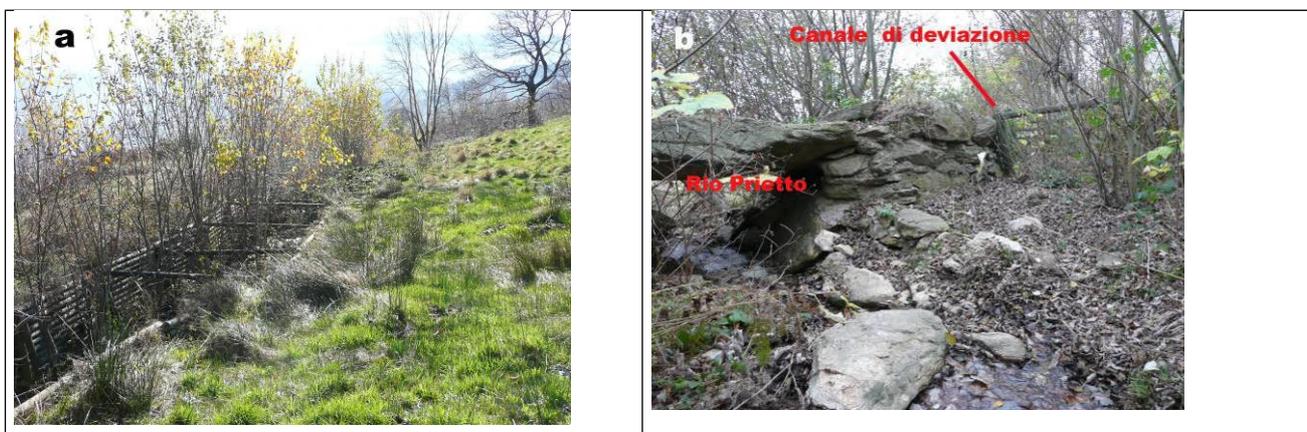
Figura 3.6 - a) Opera di regimazione e deviazione del Rio Prietto a monte del corpo di frana; b) settore d'apice della deviazione.

L'attuale intervento si prefigge invece di incidere sulla principale causa che determina condizioni di riattivazione sia nel settore di testata sia in quello di accumulo, individuabile in una anomala concentrazione delle acque lungo il corpo di frana con innesco di fenomeni di fluidificazione del materiale detritico che determinano processi gravitativi del tipo "per colata di fango e detriti" lungo il versante a Nord dell'abitato di Baio Dora, in corrispondenza del vallone del Rio Prietto. Questo progetto si concentra dunque su interventi di sistemazione e difesa idraulica e specificamente in opere di regimazione dei deflussi superficiali. Pertanto in questo lavoro si è dato corso alla progettazione di una serie di opere tese a ridurre il quantitativo di acqua che raggiunge il corpo di frana. In particolare si propone di deviare le acque che si convogliano a monte del coronamento entro una incisione naturale con alveo ben definito all'altezza della Località C.ma Balma in Comune di Brosso e che si disperde nell'ambito del corpo di frana. La deviazione vera è propria del corso d'acqua consiste nella realizzazione di uno scavo a sezione trapezia approfondito di circa 1,5-2 m, con ampiezza alla sommità di circa 6 m, e sviluppo di circa 120 m. La pendenza media di tale deviazione risulta contenuta nell'ordine del 15-20%; per determinare un rallentamento della corrente è stato previsto di inserire una serie di piccole briglie in muratura di pietrame, con salti dell'ordine di 2-2,5 m. Il fondo viene protetto dall'erosione tramite la messa in opera di pietrame risolto sulle sponde per un'altezza di 1 m nella sezione corrente sino ad un massimo di 2,5 m in adiacenza alle briglie.

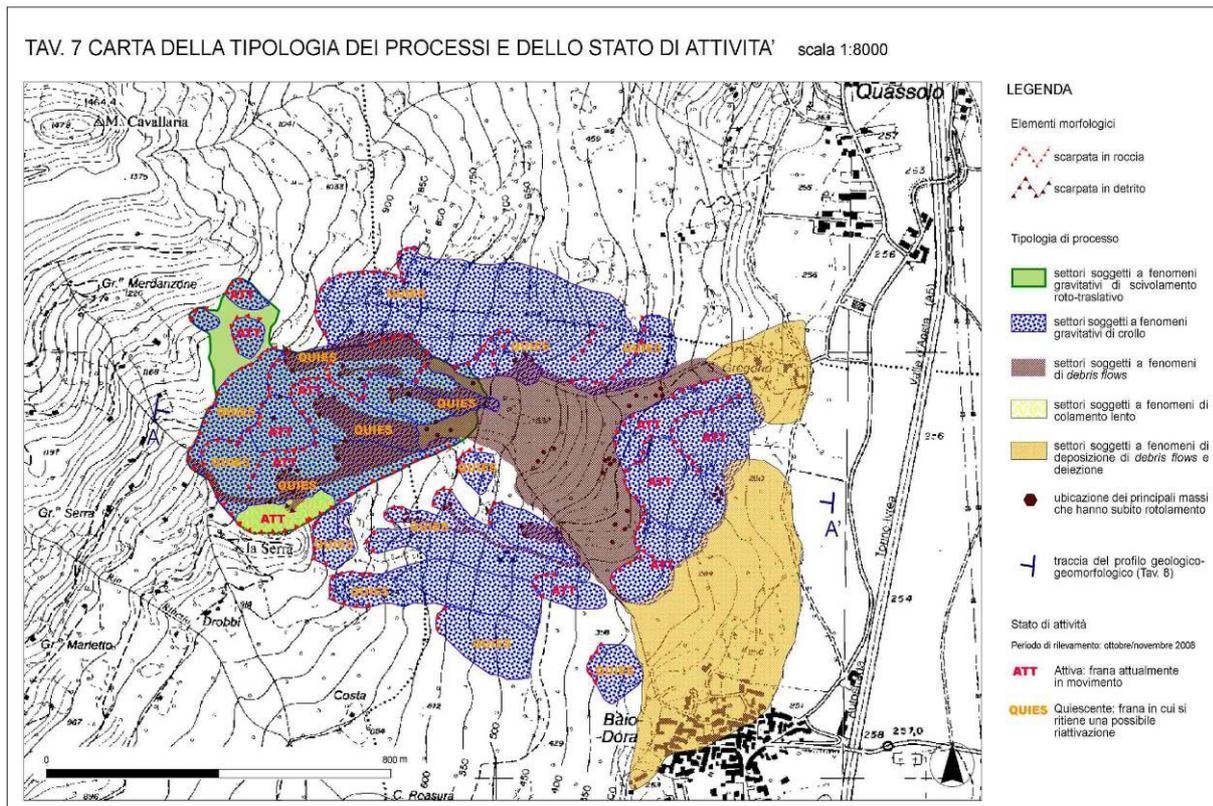
TAV. 7 CARTA DELLA TIPOLOGIA DEI PROCESSI E DELLO STATO DI ATTIVITA' scala 1:8000

- settori soggetti a fenomeni gravitativi di crollo;
- settori soggetti a fenomeni gravitativi di scivolamento roto-traslativo;
- settori soggetti a fenomeni di debris flows;
- settori soggetti a fenomeni di colamento lento;
- settori soggetti a fenomeni di deposizione di debris flows e deiezione.

Figura 4.3 - Carta della tipologia dei processi e dello stato di attività

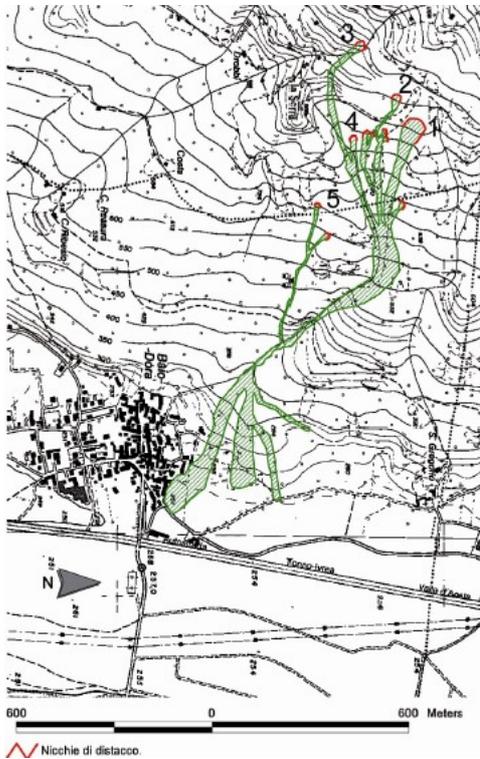
Colata detritica del 1942

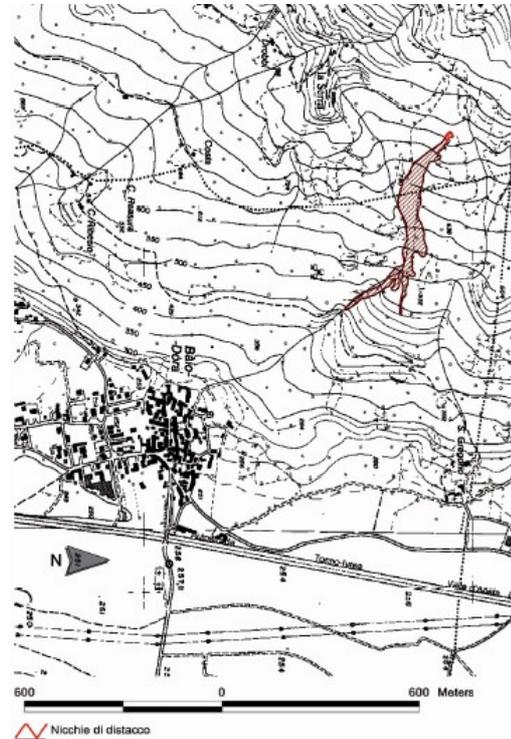
Colata detritica del 1990

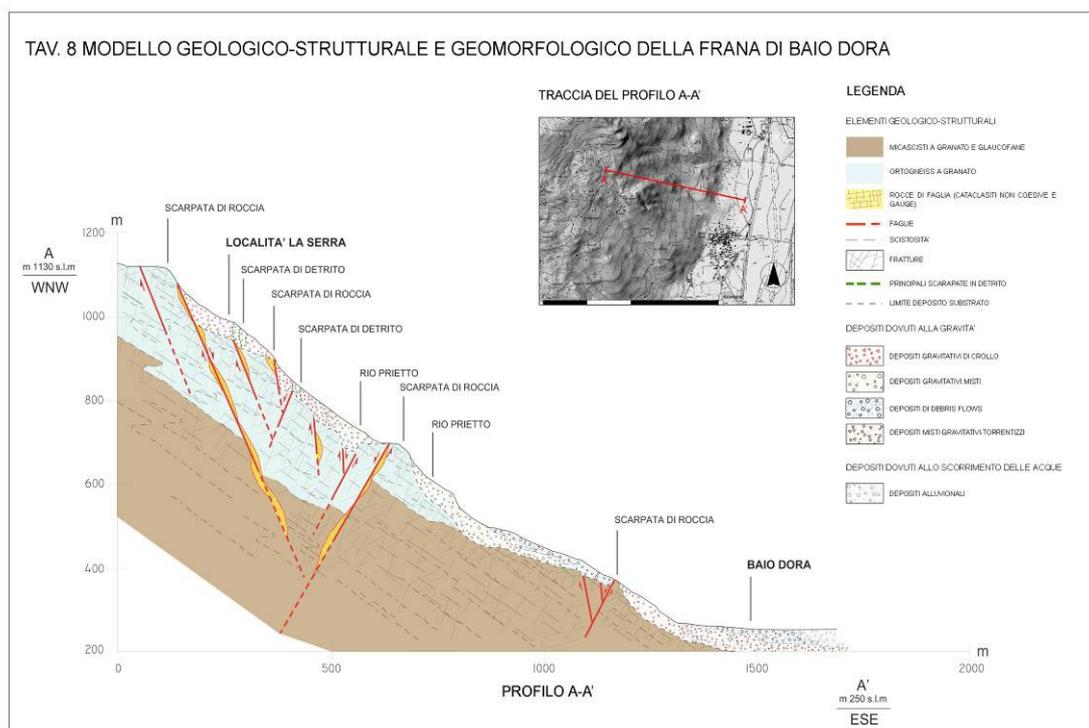
Figura 4.6 - Profilo geologico interpretativo (Fassone, 2009)

Dal profilo è possibile notare come le scarpate di coronamento del fenomeno franoso costituite litologicamente da ortogneiss siano l'espressione della forte disarticolazione del versante in atto.

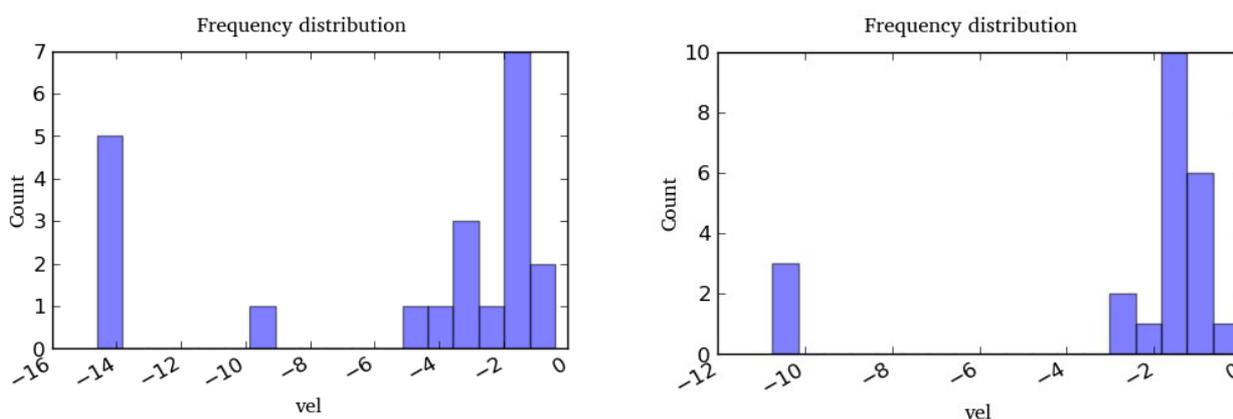
I risultati dell'analisi PSInSAR (velocità medie annue di deformazione) evidenziano la presenza di movimenti differenziali all'interno del corpo di frana superiore, a conferma di quanto individuato su base geomorfologiche. Sono stati quindi individuati settori attivi ed altri quiescenti, con velocità massime di movimento fino a 14 mm/y (nella porzione compresa tra le quote 850 e 1000 m di altitudine). Nella porzione compresa tra le quote 600 e 850 m si rilevano velocità di spostamento decisamente più basse (1-4 mm/y). I PS distribuiti fuori dall'area in frana (specificatamente a monte del coronamento principale e verso nord) non risultano essere coinvolti da movimento.

Figura 5.2 - A sinistra, distribuzione delle velocità di spostamento lungo la LOS per i PS contenuti all'interno della geometria in frana. Dati ERS geometria ascendente, analisi locale; a destra dati RADARSAT geometria ascendente,.

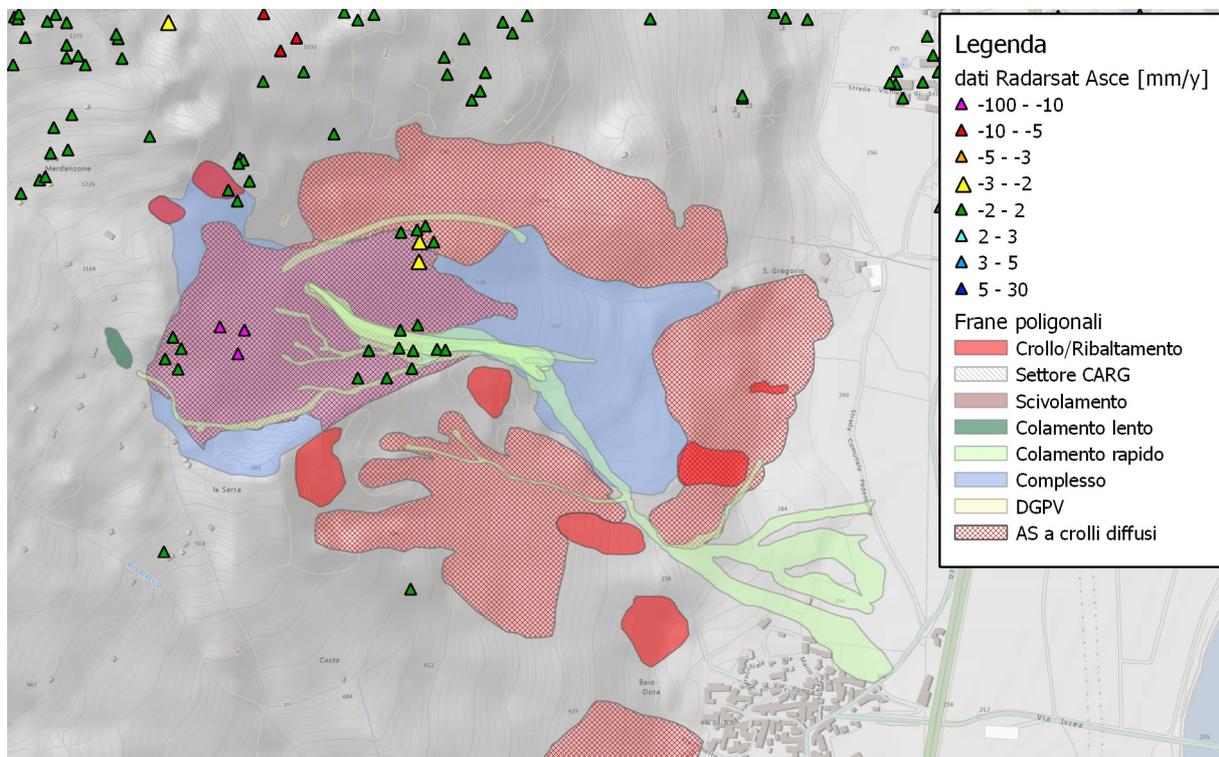
Figura 5.4 - Quadro dei dati derivanti dall'analisi SqueeSAR delle immagini RADARSAT geometria ascendente.

I dati derivanti dalle immagini RADARSAT evidenziano velocità medie annue di deformazione sensibilmente più basse: nella porzione compresa tra le quote 850 e 1000 m di altitudine si registrano velocità massime di movimento fino a 10 mm/y mentre nella porzione compresa tra le quote 600 e 850 m i dati PS evidenziano una sostanziale stabilità dell'area (velocità inferiori ai 2 mm/y).
