**Progetto ALCOTRA RISK NAT**  
**Azione B2**  
**SISTEMA INFORMATIVO FRANE IN PIEMONTE**  
**Scheda descrittiva di dettaglio III livello di approfondimento**

*Provincia di Cuneo*  
**Comune di Cabella Ligure**

*località Montaldo ed Aie di Cosola*

Dipartimento Tematico Geologia e Dissesto – ARPA Piemonte  
Ultimo aggiornamento della scheda Maggio 2012

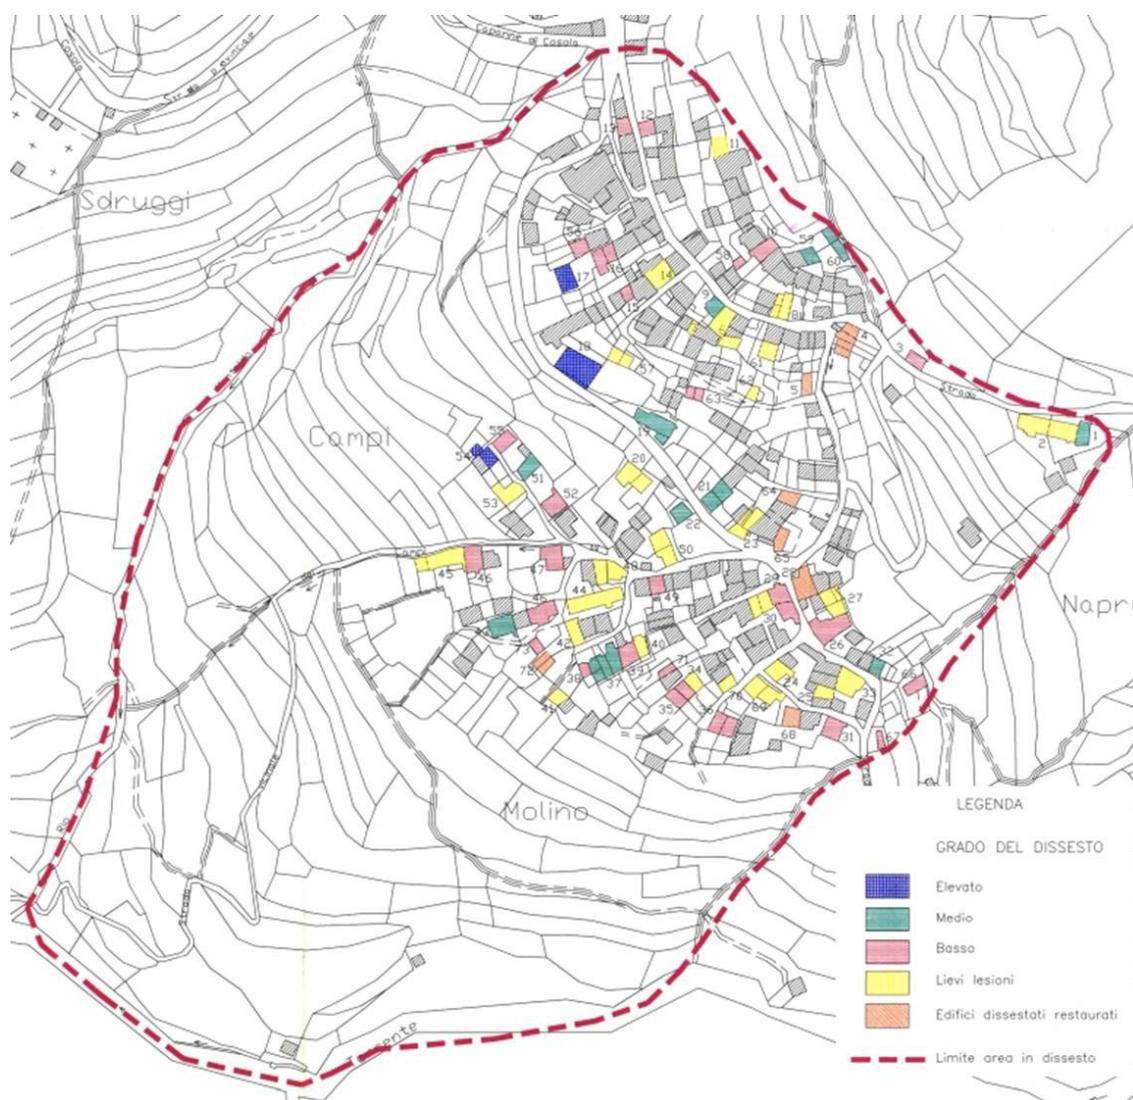
**Figura 3.3 - Stralcio della Carta Grado del dissesto dei fabbricati (indagini geologiche movimento franoso Montaldo di Cosola, Studio Foglino, novembre 1997)**

Nel 1997, a cura dello Studio Geologico Foglino, è stato eseguito un censimento degli edifici lesionati e una valutazione del grado di dissesto dei fabbricati subito per la frazione di Montaldo di Cosola; sono risultati 73 edifici lesionati. Risulta evidente che le lesioni sono distribuite in maniera diffusa, sebbene si possa affermare che a monte della emergenza della linea di frattura (zona Albergo Alpino – strada di monte) il dissesto si esplicita in maniera minore rispetto al resto dell’abitato. Gli edifici con elevato grado di dissesto evidenziano lesioni a tutta altezza, con parziali distacchi di elementi strutturali; quelli a medio grado di dissesto mostrano lesioni funzionali (che si manifestano in genere nel disassamento dei serramenti), con evidenti crepe a tutta altezza o concentrate in porzioni del fabbricato. Le strutture a basso grado di dissesto presentano in genere microfessurazione diffusa.

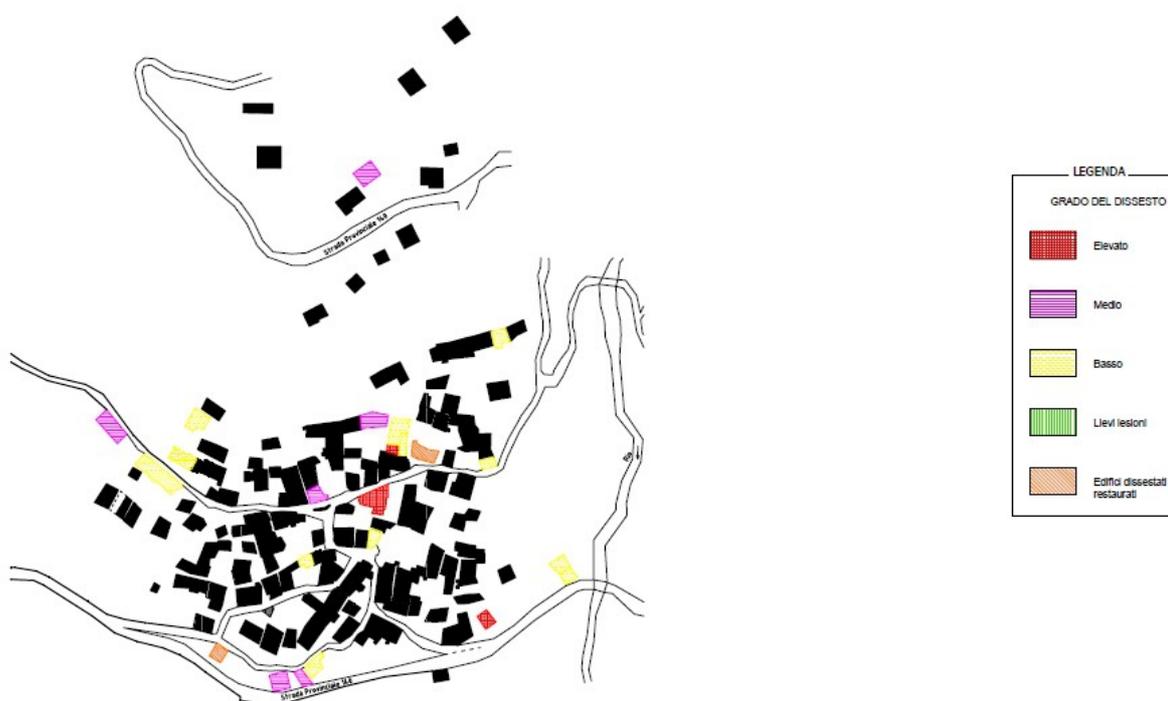
Per quanto riguarda la frazione di Aie di Cosola, nel 2006 è stato condotto il rilievo dello stato di dissesto degli edifici dalla ditta CTEemme in occasione del lavoro "Località AIE e MONTALDO di COSOLA Integrazione del piano di Protezione Civile mediante procedure di sorveglianza e monitoraggio strumentale". Per uniformità, è stato mantenuto il medesimo criterio di assegnazione alle diverse classi di dissesto. Il quadro statico dei fabbricati di Aie è risulta decisamente migliore rispetto alla frazione di Montaldo, con 21 edifici lesionati; si possono individuare due zone principali, lungo le quali si concentrano gli edifici lesionati, ad andamento circa NE-SW. Nella parte centrale del concentrico si trova l'unico fabbricato altamente dissestato, che presenta deformazioni della muratura portante perimetrale, gravi lesioni di taglio alla base dei pilastri esterni ed altre lesioni dovute a cedimenti differenziali.

**Figura 3.4 - Stralcio della Carta Grado del dissesto dei fabbricati di Aie di Cosola (Località' AIE e MONTALDO di COSOLA Integrazione del piano di Protezione Civile mediante procedure di sorveglianza e monitoraggio strumentale (CTEmme, 3/ 2006)**

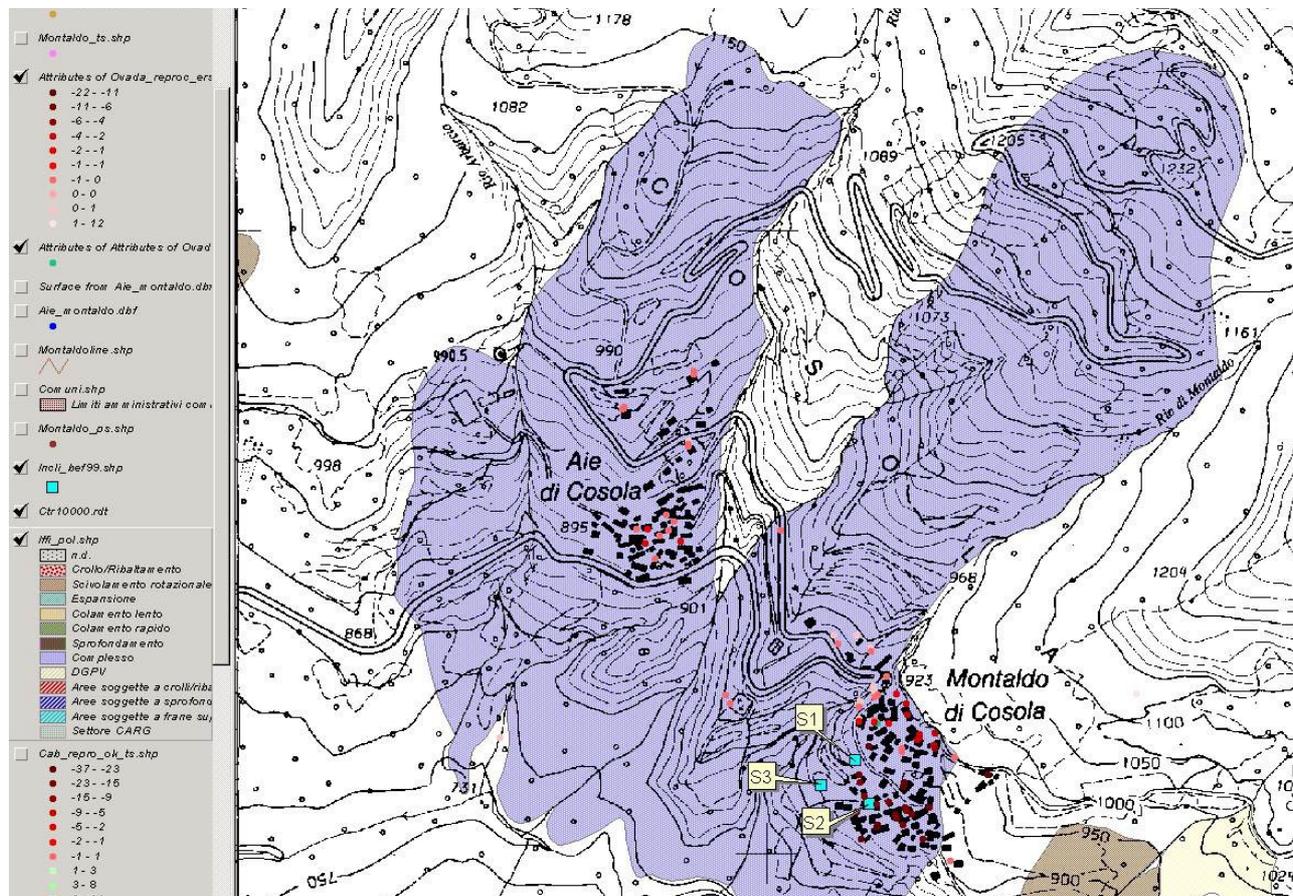
**Figura 3.9: Analisi PSInSAR –proiezione dei ps lungo la direzione di massima pendenza, area in abbassamento nell’abitato, maggiore nella porzione più bassa**

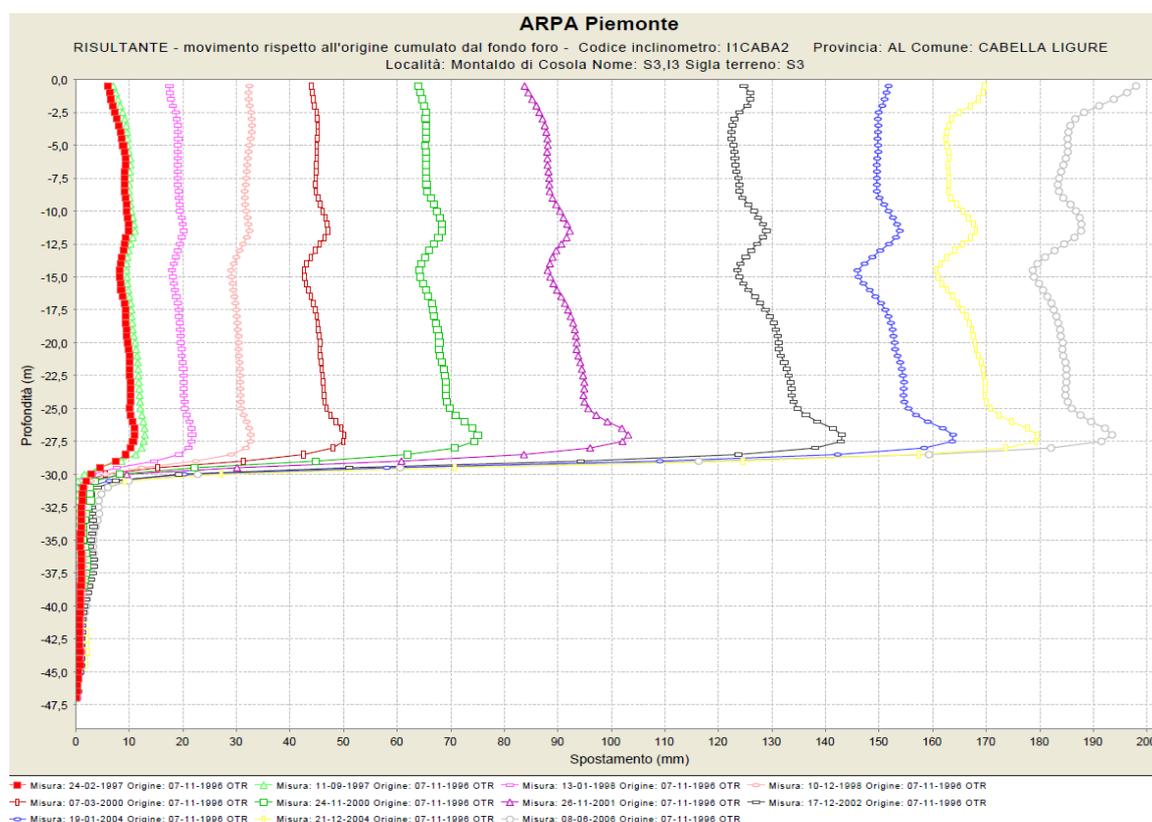
- tubo I2: tranciato nel 2003 a -31.5 m e non più misurato;
- tubo I3: movimento localizzato a 29 m di profondità a cui si associava una deformazione di entità pari a circa 55.7 mm. Lo spostamento totale superficiale risultava essere di circa 195.7 mm. La deformazione della verticale inclinometrica era stata registrata sin dalla prima misura di esercizio e da allora aveva manifestato una crescita pressoché costante.
- tubo I5: rispetto alle misure di origine si evidenziava una lieve deformazione a 24.5 m di profondità di entità pari a circa 2.2 mm. Lo spostamento totale in superficie risultava di circa 15.6 mm.
- tubo I6: rispetto alle misure di origine si segnalava un movimento localizzato a 36 m di profondità di entità pari a circa 30.5 mm. Lo spostamento totale in superficie risultava pari a circa 54.3 mm.

Figura 5.3: Grafico della risultante cumulata per l'inclinometro S3 di Montaldo, gestito da Arpa Piemonte

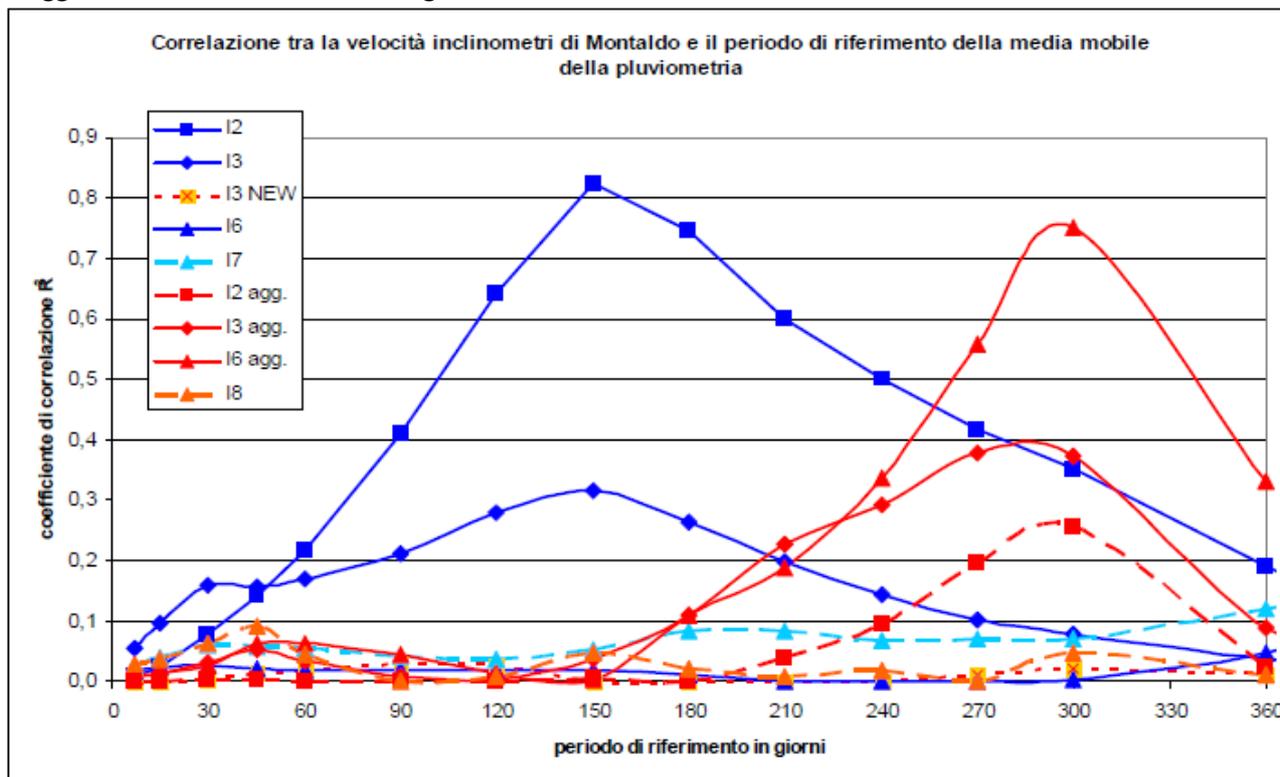
Dall'analisi dei risultati ottenuti non si evince una correlazione buona o accettabile, da ciò si desume una scarsa corrispondenza tra piogge e movimenti profondi di versante. Si nota chiaramente uno spostamento temporale verso periodi di maggior lunghezza. I picchi di correlazione degli inclinometri, là dove vi è maggiore correlazione, sono a 300 giorni.

**Figura 5.23: Coefficiente di correlazione tra la velocità di spostamento degli inclinometri e le medie mobile delle precipitazioni; le curve in blu si riferiscono ai valori fino a Marzo 2006, in rosso i coefficienti calcolati sulla base dell'ultimo periodo.**

Tale comportamento può essere dovuto sia all'entrata in funzione del sistema di drenaggio profondo di Montaldo, che mitiga gli effetti delle precipitazioni e sia alla mancanza di eventi pluviometrici importanti dal 2006 al 2008 che possano aver messo in crisi la capacità drenante dell'ammasso franoso. Sulla base dei dati disponibili viene pertanto supposto che il movimento sia dovuto a cause interne all'ammasso, probabilmente per effetto della sola gravità.

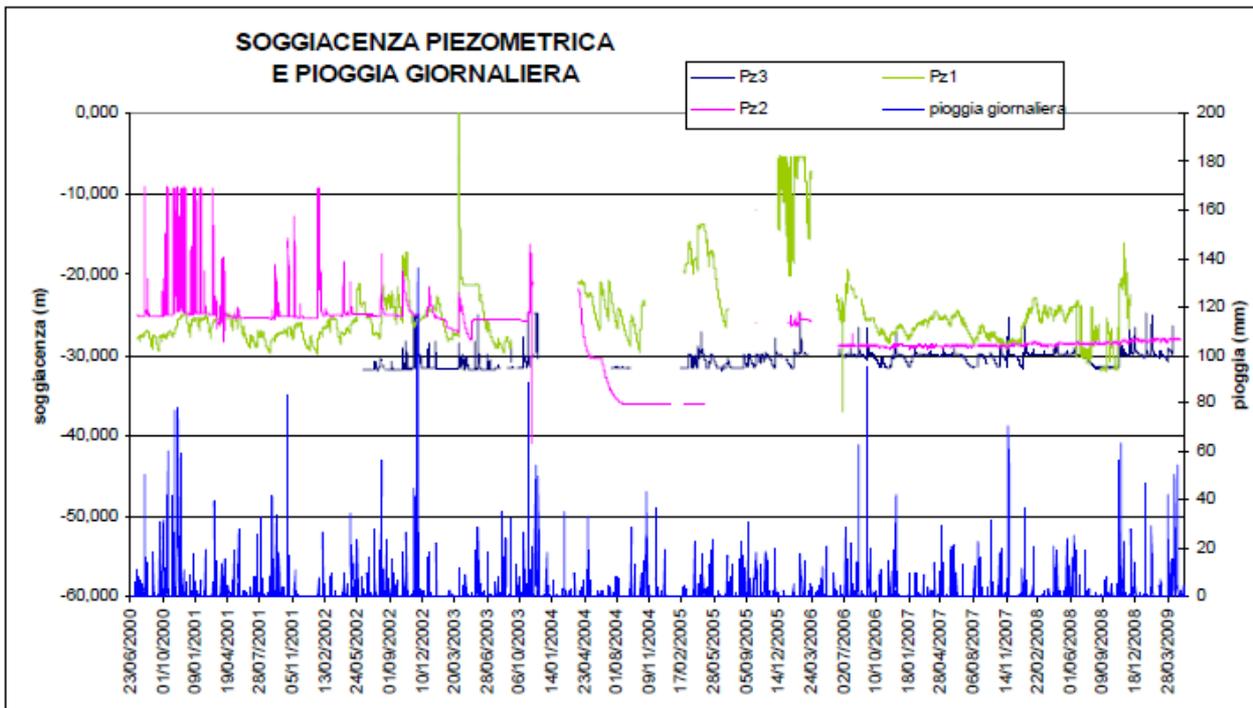
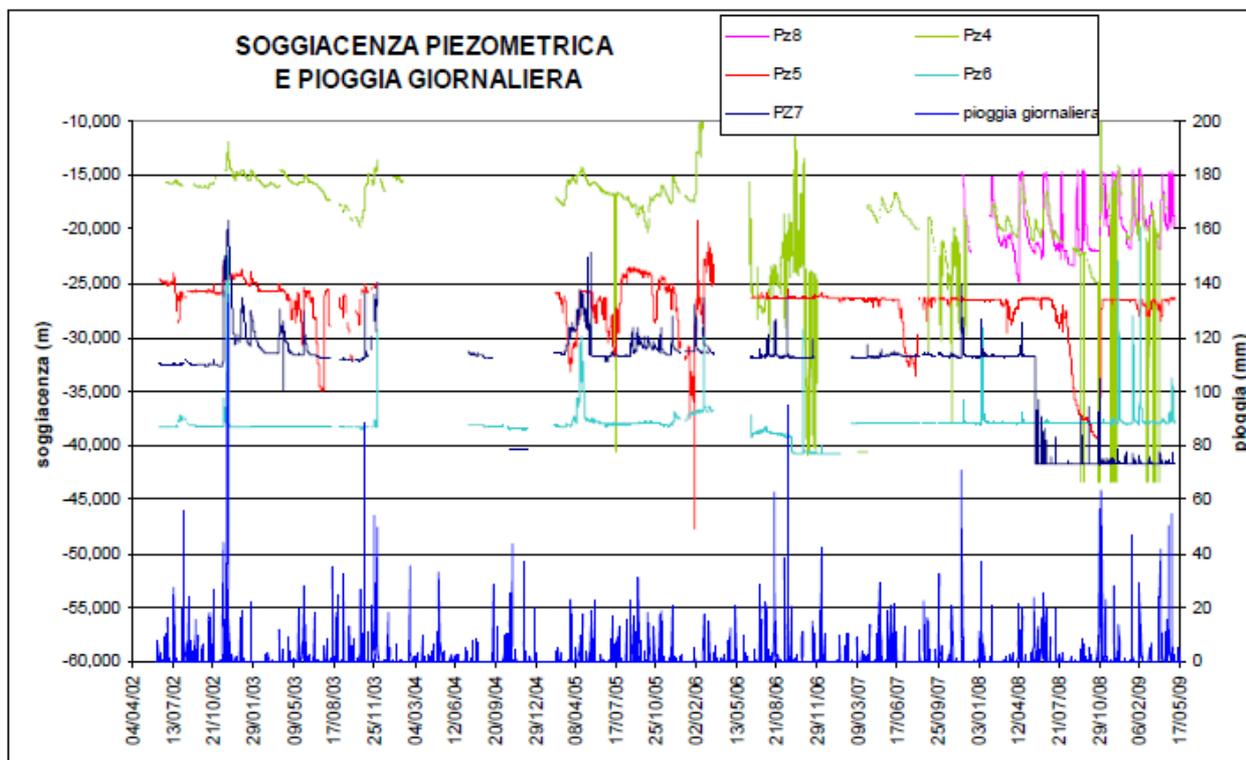
Figura 5.28: Andamento della soggiacenza piezometrica in rapporto alle precipitazioni (Montaldo)

Nei grafici di soggiacenza piezometrica si evince un livellamento delle falde in corrispondenza dei piezometri Pz2 e Pz5 dovuto all'azione dei dreni installati mentre risultano limitati i picchi nei piezometri Pz7 e Pz8.

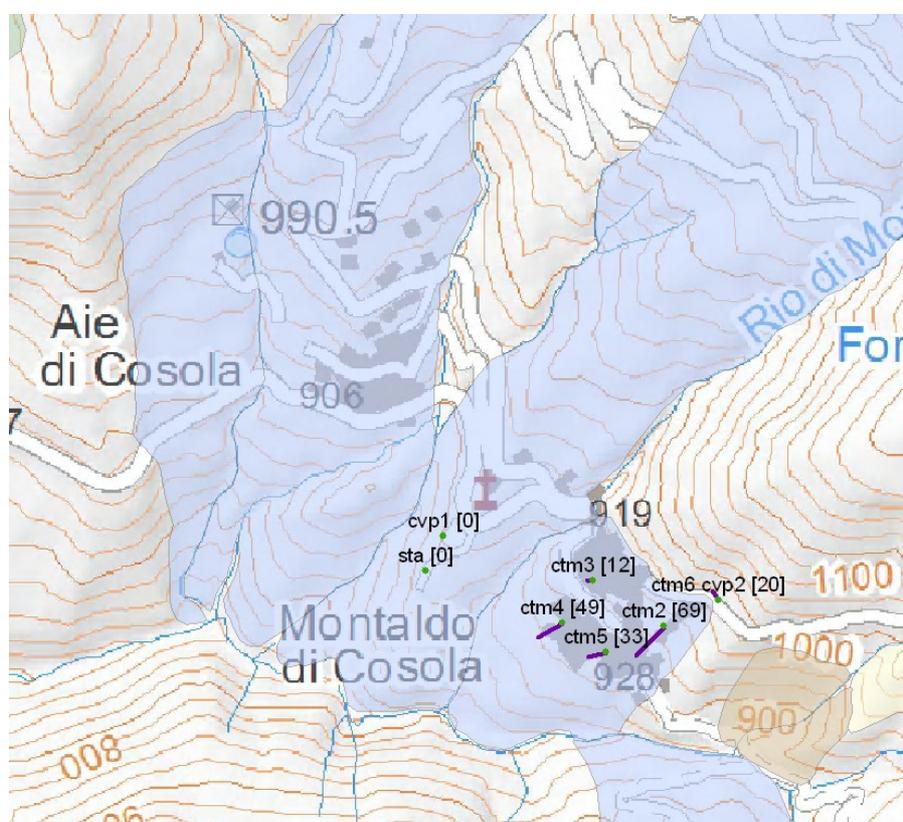
Le risultanti di spostamento cumulate dal marzo 2006 fino all'ultima lettura effettuata (aprile 2010) evidenziano movimenti superficiali con valori misurati sul piano orizzontale che vanno da un minimo di 12 mm ad un massimo di 69 mm e con variazioni centimetriche sull'asse verticale.

Figura 5.31: sistema topografico di Montaldo - vettori spostamento per il periodo marzo 2006 - aprile 2010, movimento in mm indicato tra le parentesi quadre
