**Progetto ALCOTRA RISK NAT**  
**Azione B2**  
**SISTEMA INFORMATIVO FRANE IN PIEMONTE**  
**Scheda descrittiva di dettaglio III livello di approfondimento**

**Comune di Cravanzana**

*località Case Baratta*

Dipartimento Tecnico Geologia e Dissesto – ARPA Piemonte  
Ultimo aggiornamento della scheda Maggio 2012

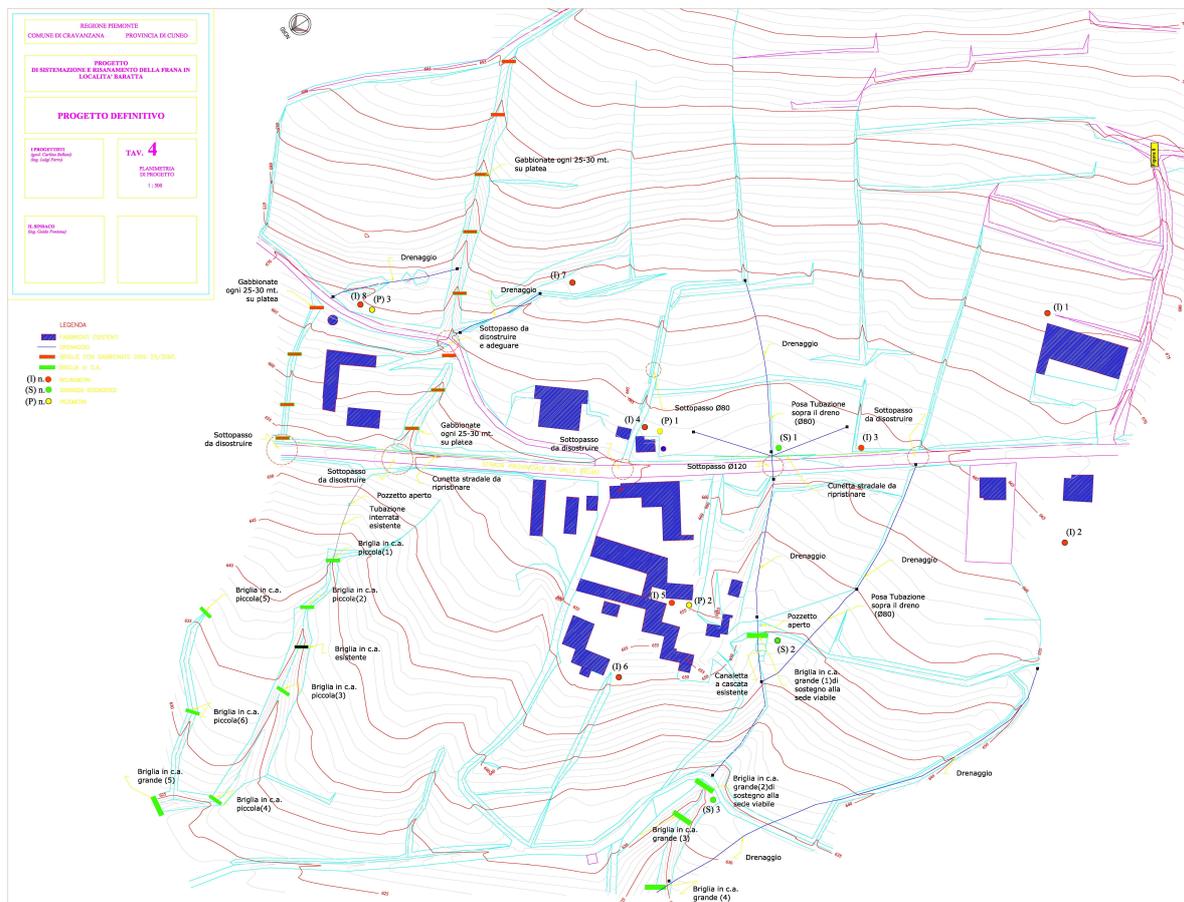
Nell'ambito dei sopralluoghi effettuati nell'abito del gruppo di lavoro RME (05/05/2010 e 09/06/2010) è però emerso come le opere effettivamente realizzate siano diverse da quelle previste nel progetto sopracitato.

Figura 3.1 - Planimetria delle opere previste nel “Progetto di sistemazione e risanamento della frana in località Baratta” a firma dei progettisti dott. geol. C. Belloni ed Ing. L. Ferro del 2008

Nella località Baratta e in particolare in corrispondenza del dissesto presente nei pressi del nucleo storico, è in via di ultimazione, alla data di giugno 2010, la messa in opera di interventi di sistemazione e risanamento. Tali interventi sono definiti nel Progetto esecutivo dal titolo *“Progetto di sistemazione e risanamento della frana in località Baratta”* a firma dei progettisti dott. geol. C. Belloni ed Ing. L. Ferro del 2008 e parte del quale è disponibile in Banca Dati e catalogato con codice Fonti **244196**.

L'intervento si articola essenzialmente in un preventivo studio e monitoraggio dell'area tramite le letture effettuate nei tubi inclinometrici installati e le risultanze delle perforazioni geognostiche realizzata; successivamente sono previsti gli interventi di sistemazione comprensivi della realizzazione di trincee drenanti allo scopo di intercettare le acque sotterranee per convogliarle all'esterno, di briglie in cemento armato e in gabbionate fondate su platea in calcestruzzo allo scopo di ridurre la velocità delle correnti delle acque superficiali incanalate per contenere il processo erosivo e la realizzazione di sottopassi stradali per l'acqua e di canalette a sezione aperta per ridurre i processi erosivi. La planimetria delle opere previste nel progetto è indicata in Figura 3.1.

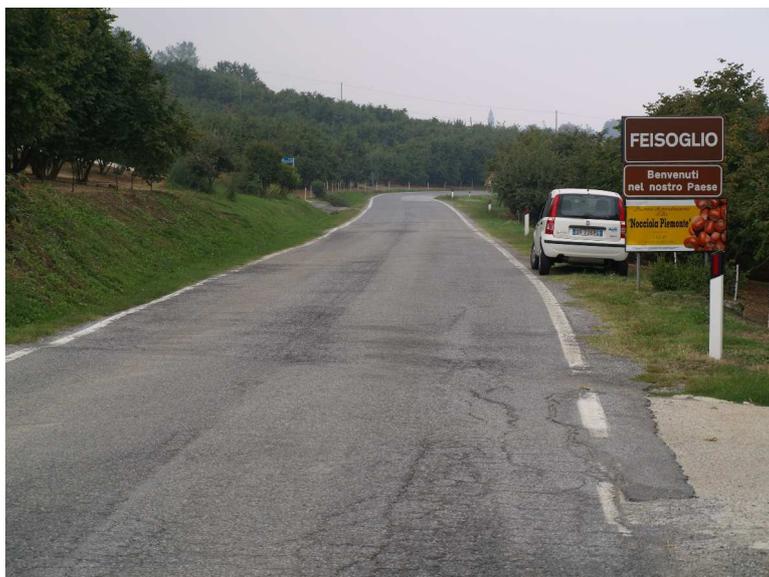
**Figura 3.3-Tratto della strada provinciale danneggiato nel corso dell'attivazione del febbraio 1972. Cod danno 1957 - Foto del 06/09/2010**

Durante il sopralluogo del 2010, non sono stati evidenziati danni correlabili alla frana, ad eccezione di alcune lievi deformazioni (leggero avvallamento) del tratto di strada in corrispondenza della frana.

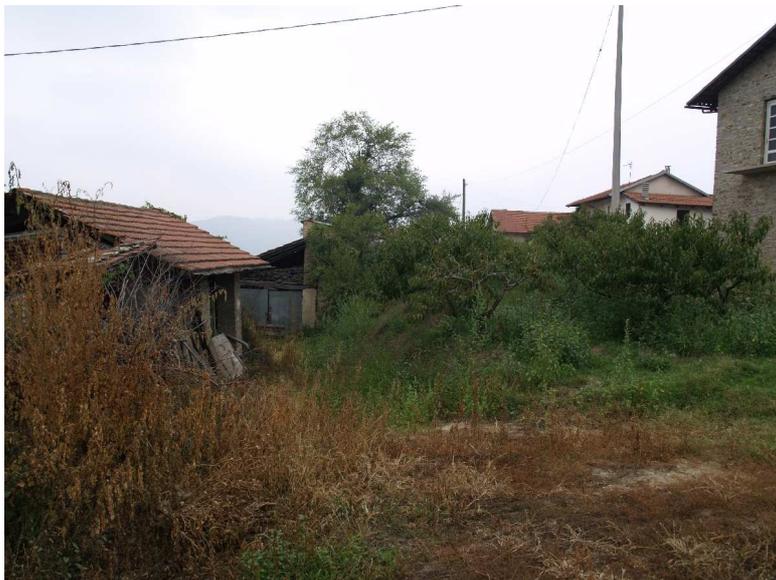
Figura 3.4-L'abitazione che subi gravi danni nel corso dell'attivazione del febbraio 1972 era ubicata in corrispondenza dell'attuale frutteto visibile nell'immagine. Cod danno 1974 - Foto del 06/09/2010

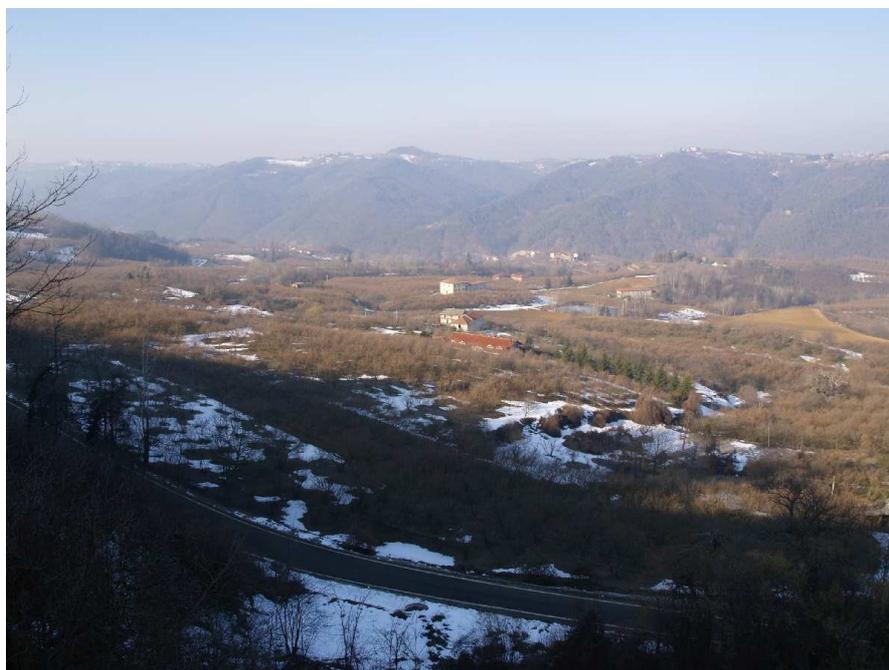
Si tratta di un ambito territoriale che nel tempo si è evoluto morfologicamente in risposta a fenomeni franosi di tipo planare denominato nel SIFRAP come "Settore CARG". Il concetto di "Settore" è stato definito nell'ambito del Progetto Speciale Evento Alluvionale in Piemonte (Arpa Piemonte 2003) come *"un'area interessata da una o più frane e/o da elementi morfo-strutturali ad esse associabili, generalmente non databili; spesso coinvolge interi versanti entro cui si localizzano di preferenza le frane databili; talora può coincidere con un unico corpo di frana"*. Il settore perimetrato è ubicato sul versante destro idrografico del torrente Belbo principalmente nel comune di Feisoglio e in parte in quello di Cravanzana. Più in generale il versante in esame, caratterizzato da un'esposizione a nordovest, si contraddistingue per la presenza di settori CARG analoghi a quello in esame a partire dal comune di Niella Belbo a sudovest fino a quello di Bosia a nordest; in questo ambito particolarmente significativa è l'enorme frana planare di Cravanzana (cfr. scheda 004-20153-01), probabilmente il dissesto di questo tipo di maggiori dimensioni tra quelli riconosciuti nel territorio delle Langhe. All'interno del settore in esame sono presenti due frane planari significative, verificatesi in tempi relativamente recenti: la frana della loc. Madonna degli Angeli (cfr. scheda 004-20193-03) nel corso dell'alluvione del 1994 e e quella nei pressi della loc. Pianrozza (cfr. scheda 004-60312-00) durante l'evento del febbraio del 1972.

Figura 4.2 - Il settore a debole pendenza a valle dell'abitato di Feisoglio; al centro della foto C. Vero e in secondo piano C. Palazzo. Foto del 11/02/2008

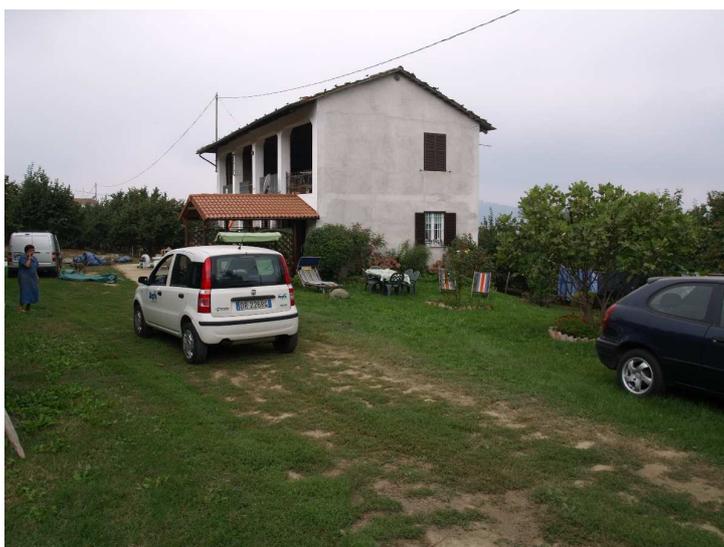
Si tratta di una frana traslativa innescatasi in occasione dell'evento alluvionale del febbraio 1972. Il dissesto determinò il lesionamento della strada provinciale Feisoglio-Cravanzana e danni gravi ad un'abitazione. La frana è compresa entro un areale contraddistinto da numerosi indizi geomorfologici di frana (scheda 004-60313-00) a sua volta compreso in un fenomeno vasto e profondo riconducibile ad un movimento di tipo traslazionale che interessa gran parte del versante tra i comuni di Feisoglio e Cravanzana (scheda 004-20193-01). La porzione nord-orientale della frana ha subito una riattivazione nel novembre 1994 (scheda 004-20193-35). Nel 1994 il settore nord-orientale si è riattivato lesionando nuovamente la strada provinciale. Sulla base delle foto aeree consultate è possibile stimare in alcuni metri la profondità del movimento e in 1-2 m l'entità della traslazione. La frana si sviluppa su un versante collinare soggetto a scivolamenti traslativi diffusi talora anche di dimensioni notevoli e coinvolgenti, come verosimilmente in questo caso, vaste porzioni del versante stesso.

**Figura 4.3 - L'abitazione seriamente danneggiata nel corso dell'attivazione del febbraio 1972 era ubicata a fianco dell'edificio visibile in foto (all'epoca stalla) - Foto scattata il 6 settembre 2010**

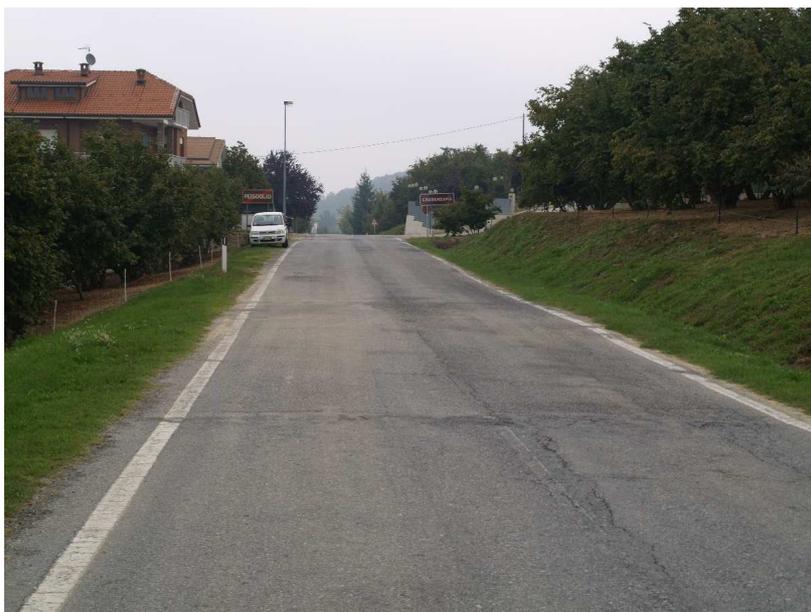
Frana innescatasi in occasione dell'evento alluvionale del novembre 1994. Il dissesto causò il lesionamento della strada provinciale Feisoglio-Cravanzana.

**Figura 4.4 - Tratto della strada provinciale danneggiato nel corso dell'attivazione del novembre 1994 - Foto scattata il 6 settembre 2010**

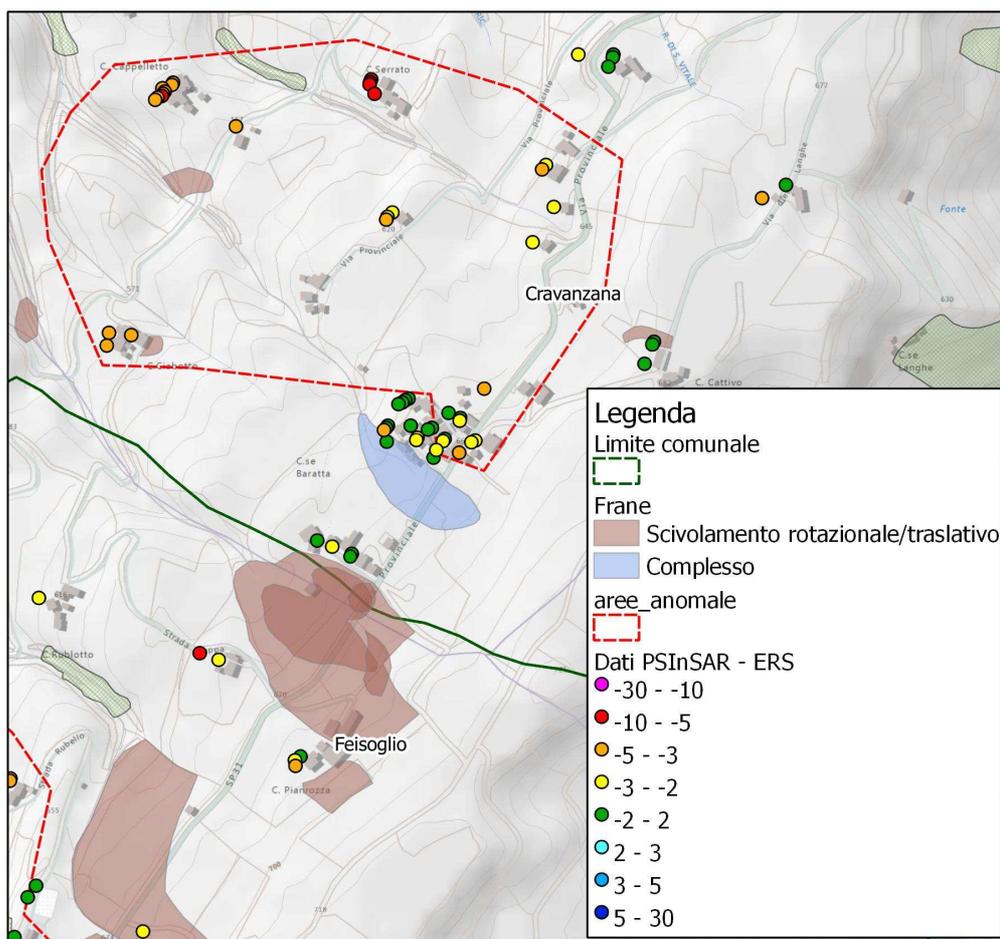
Figura 5.10 - Con il tratteggio rosso è riportata l'area anomala identificata nell'ambito dell'analisi effettuata dall'Università di Pavia sulla distribuzione e sull'entità della velocità di allontanamento o avvicinamento al satellite dei PS.

satellite dei PS ha inoltre portato ad individuare a nord di C.se Baratta la presenza di un' "area anomala" (Figura 5.10) che individua un settore caratterizzato dalla presenza di PS con movimento e comportamento tra loro coerente ed interpretabile come indizio dell'esistenza di un fenomeno franoso. È ipotizzabile che tali movimenti siano verosimilmente riconducibili al fenomeno di instabilità generale di grosse dimensioni che interessa gran parte del versante (codice SIFraP 004-20193-01).

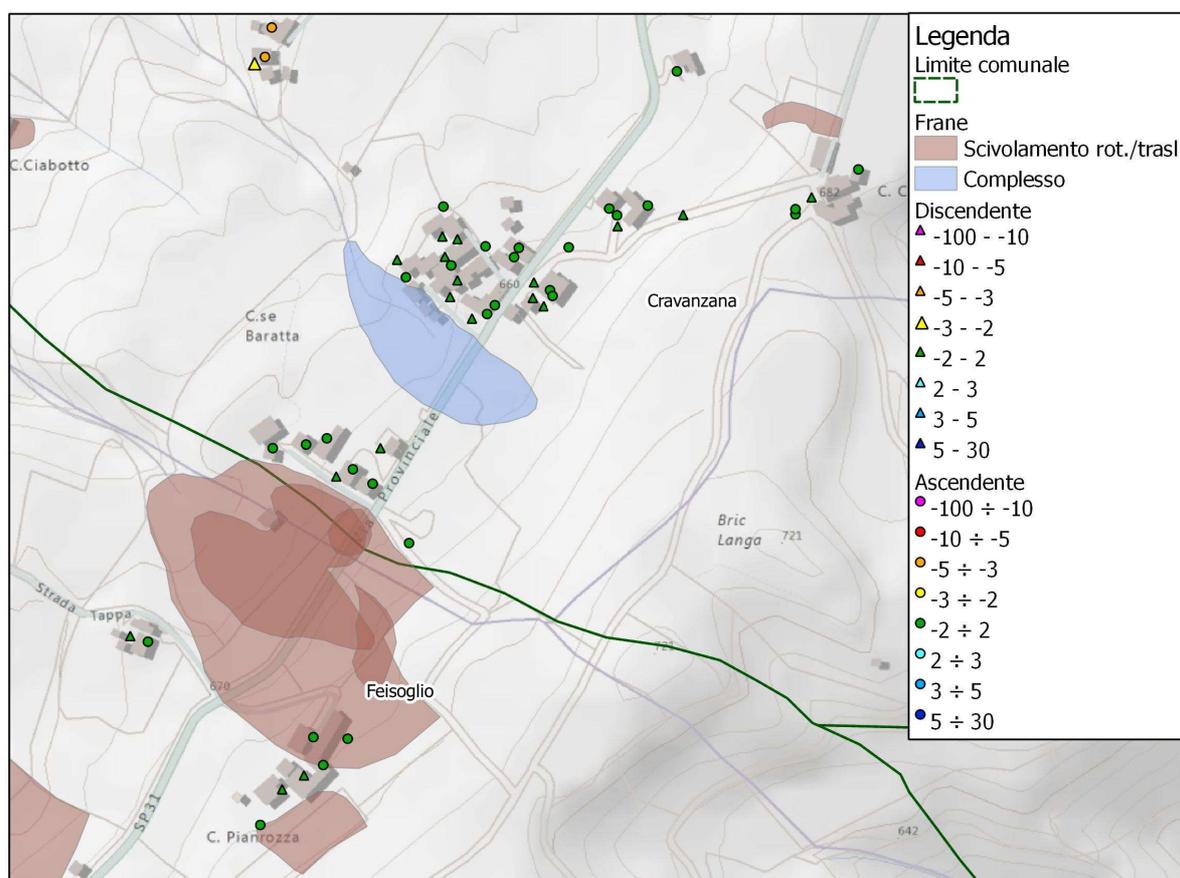
**Figura 5.11 - Elaborazione dei dati derivanti dal satellite canadese Radarsat effettuata da TRE Europa mediante la tecnica SqueeSAR, Periodo 2003-2009). Viene riportata sia l'elaborazione su geometria ascendente che discendente. I dati mettono in evidenza una sostanziale stabilità dell'area.**

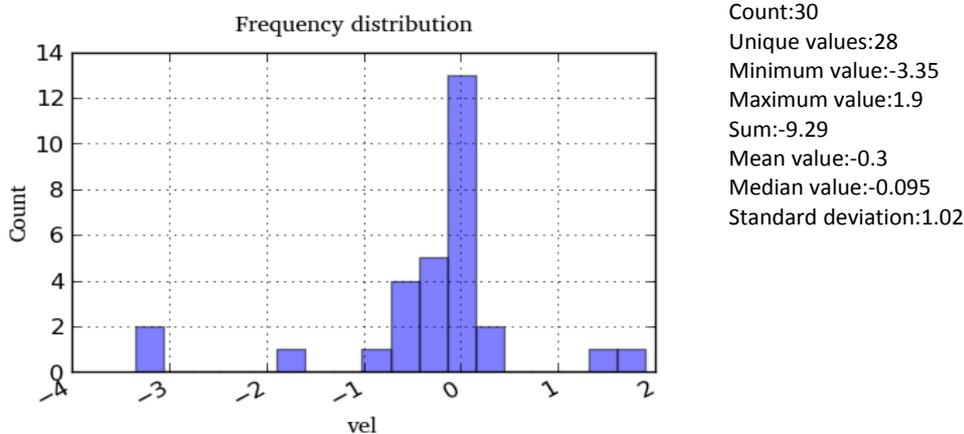
**Figura 5.12- Riepilogo delle informazioni derivanti dall'analisi SqueeSAR dataset discendente nell'area analizzata. I riflettori non evidenziano alcun movimento.**

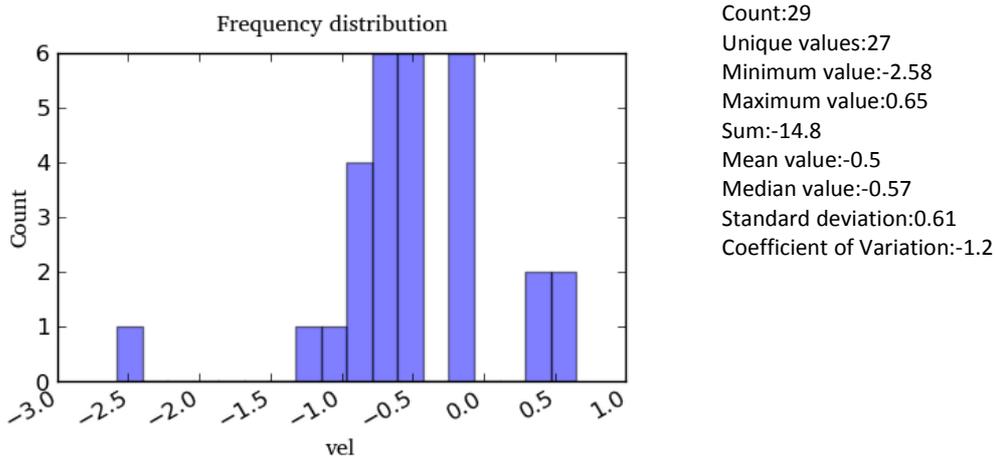
**Figura 5.13- Riepilogo delle informazioni derivanti dall'analisi SqueeSAR dataset ascendente nell'area analizzata. I riflettori non evidenziano alcun movimento.**
