Progetto ALCOTRA RISK NAT
Azione B2
SISTEMA INFORMATIVO FRANE IN PIEMONTE
Scheda descrittiva di dettaglio III livello di approfondimento

Provincia di Torino
Comune di Sauze di Cesana
località Grange Sises

Dipartimento Tecnico Geologia e Dissesto – ARPA Piemonte
Ultimo aggiornamento della scheda Maggio 2012

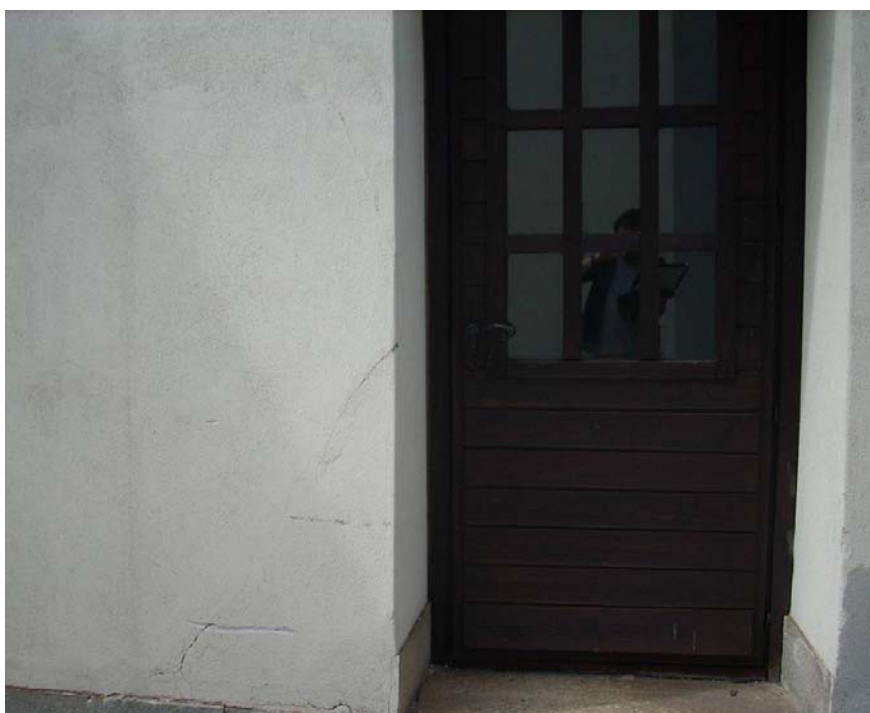
Grange Sises: Si tratta di un centro realizzato negli anni'80 quindi con edifici di recente costruzione con struttura in cemento armato. La costruzione avvenuta su una zona già interessata da problematiche dissestive ha previsto interventi di consolidamento (es. muri di perimetrazione a setti separati) e interventi di manutenzione continua che mascherano l'effetto di eventuali lesioni. Nonostante le modalità costruttive e gli interventi di manutenzione sono rilevabili diffuse lesioni sugli edifici, seppure di modesta gravità. Il sopralluogo effettuato sembra confermare infine che le maggiori lesioni si hanno in corrispondenza del settore SE dove i PS registrano i maggiori movimenti.

Figura 3.1: Località Grange Sises - edificio con deboli lesioni in parte restaurate

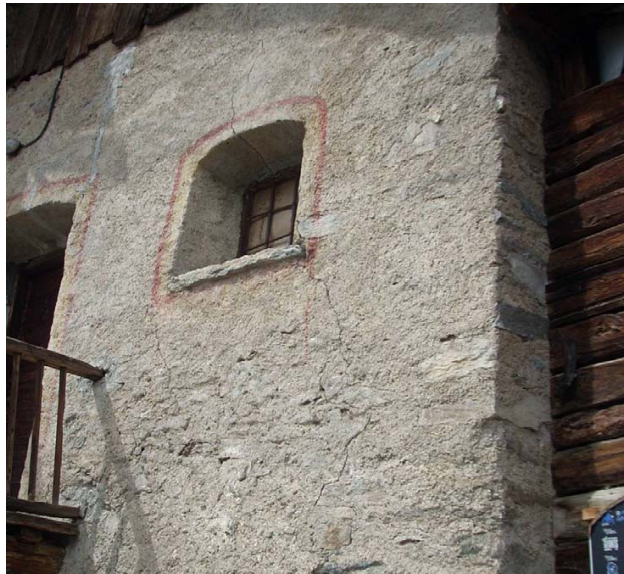
Bessen Haute: Tutta la frazione è stata oggetto di un restauro recente tuttavia gli edifici ancora non ristrutturati presentano lesioni anche di grave entità. La maggior parte degli edifici è in pietra.

Figura 3.2: Edificio lesionato a Bessen Bas Haute

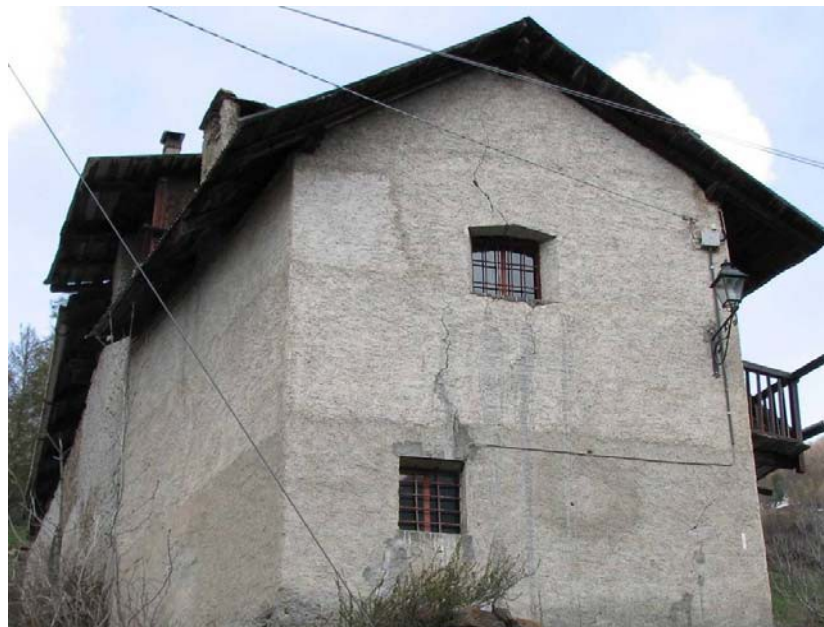
Bessen Bas: La frazione di Bessen Bas presenta le maggiori lesioni dei tre centri esaminati. Gli edifici sono in pietra, in genere non sono stati sottoposti a restauro, con lesioni, anche molto gravi e diffuse. Un muro di sostegno a lato della strada è lesionato nei tratti dove non ha subito recenti interventi di consolidazione.

Figura 3.3: edificio lesionato a Bessen Bas

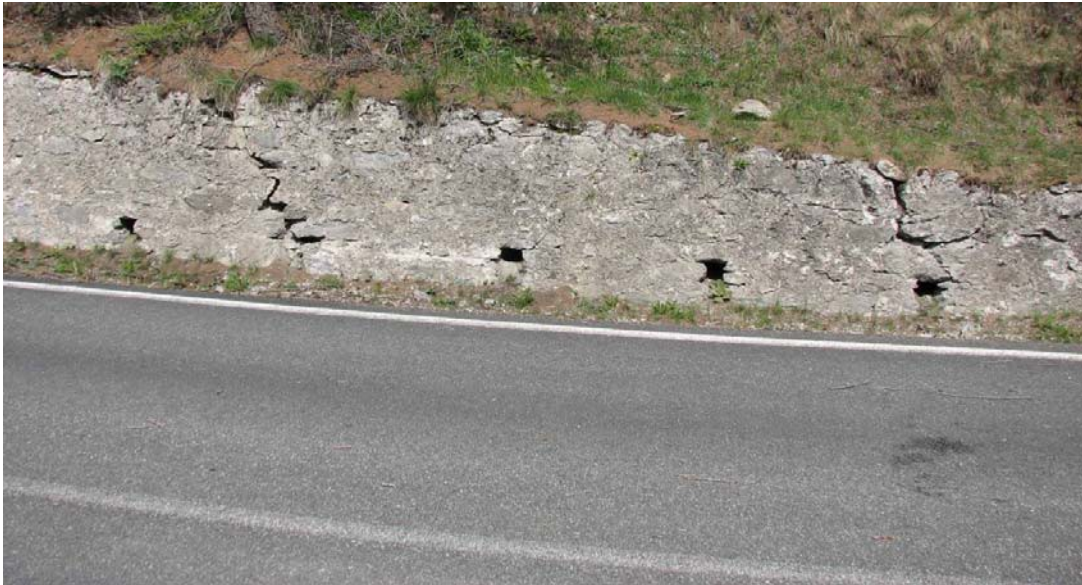
Figura 3.4: Muro di sostegno a lato strada in prossimità di Bessen Bas lesionato

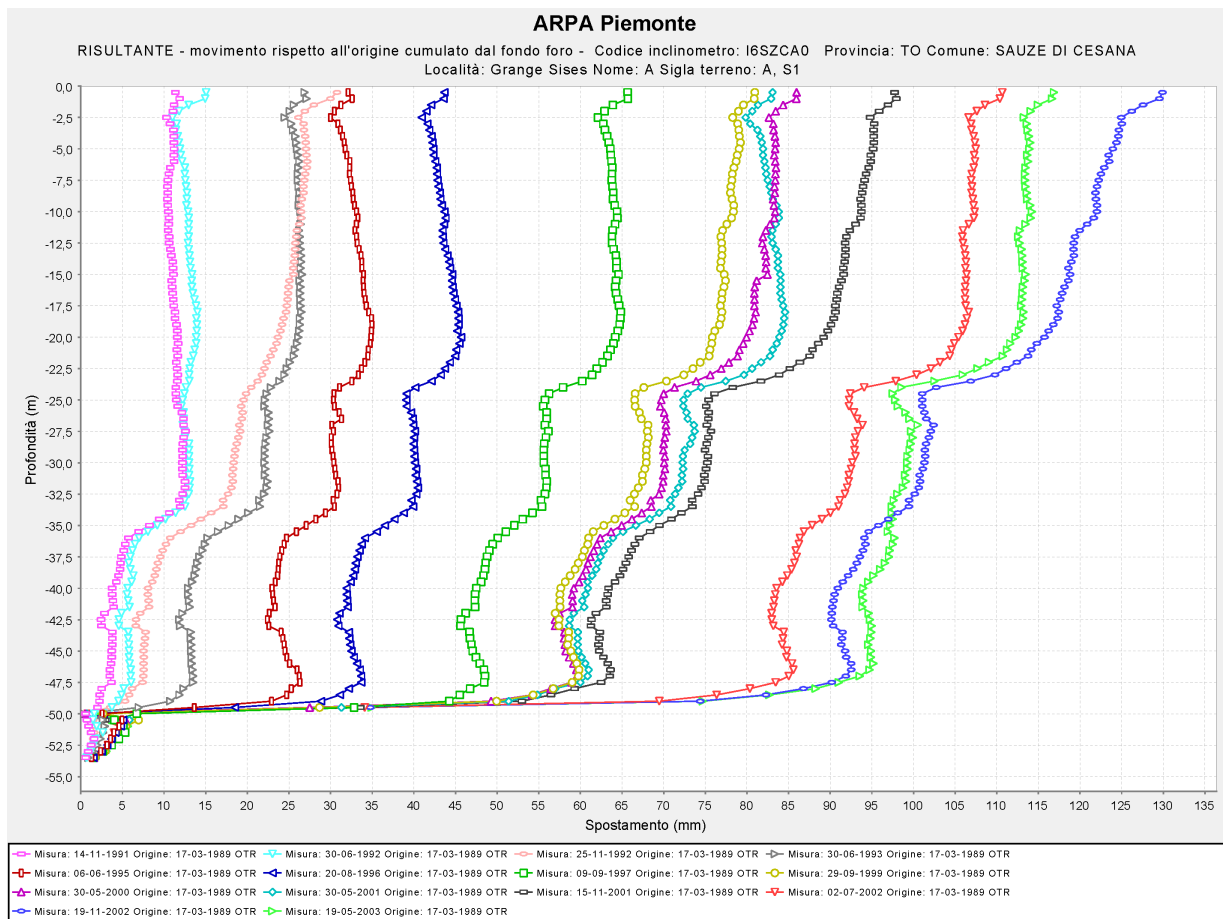
Figura 5.2: Curva della cumulata degli spostamenti per l'inclinometro I6SZCA0. I dati sono relativi al periodo 1989-2003. Lo strumento ha subito nel 2003 un taglio alla profondità di 49 metri.

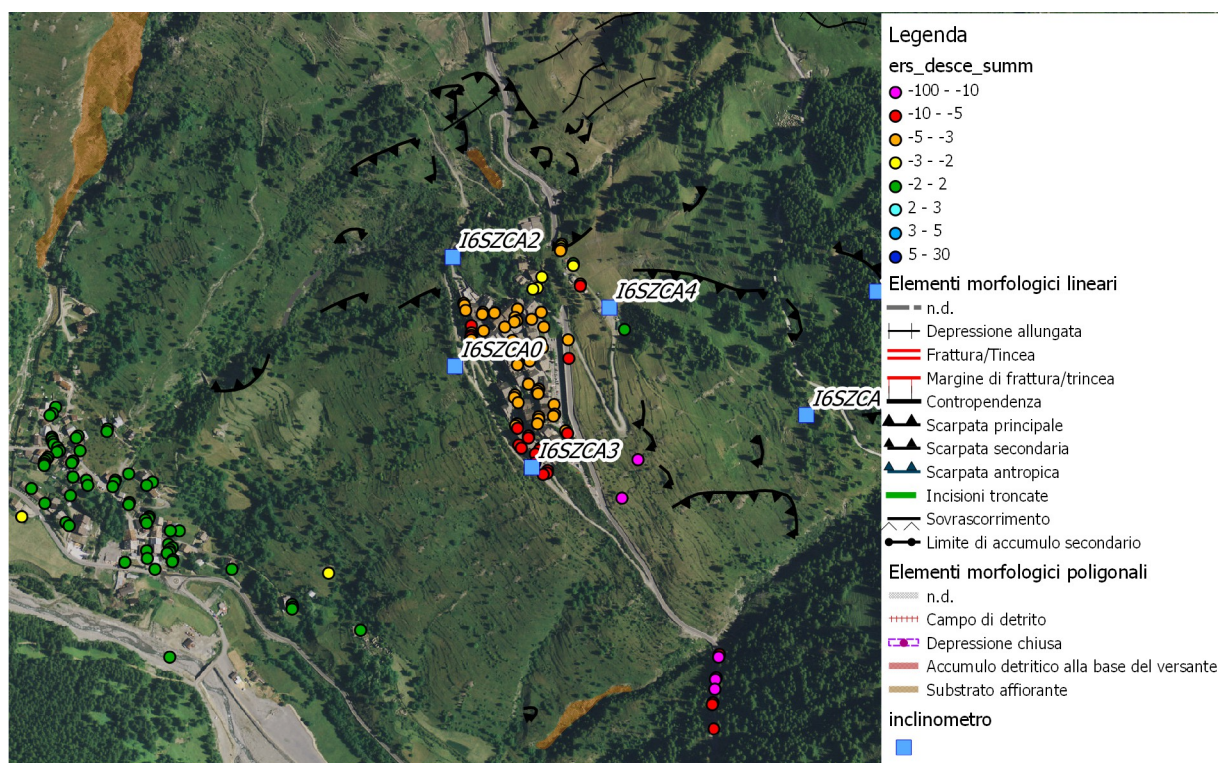
Settore 1b (Grange Sises): I PS corrispondono essenzialmente agli edifici di località Grange Sises (Figura 5.10). In corrispondenza dell'abitato di Grange Sises le velocità registrate mediante i PS sono sostanzialmente in ottimo accordo con i dati inclinometrici. Le velocità tendono ad essere maggiori nel settore SE del paese ($5 \text{ mm/y } V_{los} - 8-10 \text{ m/y } V_{slope}$) ed anche poco più ad Est del concentrico è presente una zona con movimenti piuttosto elevati (fino a $15 \text{ mm/y} - V_{slope}$) in accordo con alcuni inclinometri tranciati indice di movimenti consistenti (Agazzoni, 2008). L'inclinometro I6SZCA6 indica velocità di movimento più elevate, ma solo di carattere superficiale, mentre i PS presenti nell'intorno hanno registrato movimenti più limitati ($-3 \text{ mm/y } V_{los}$; $-5 \text{ mm/y } V_{slope}$). Se a livello puntuale fra PS e inclinometri si

Figura 5.10: Dettaglio dei dati PSInSAR relativi alla zona dell'abitato di Grange Sises. Sono riportati anche i principali elementi morfologici estratti dal SIFrap.

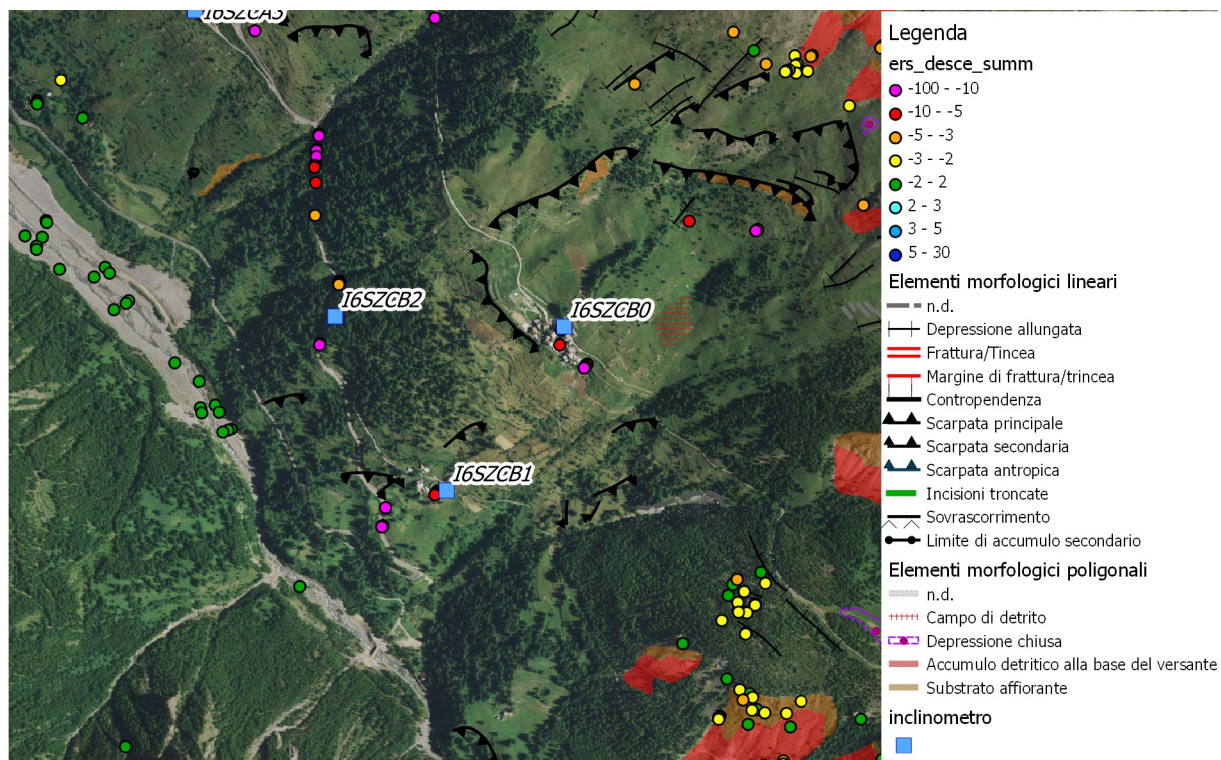
Settore 3-4 (Bessen Haute e Bessen Basse) : In questo settore il dato PS mostra le velocità più elevate. I PS si trovano in parte sugli edifici degli abitati di Bessen Haute e Bessen Basse, mentre altri PS corrispondono a muretti di sostegno a lato della strada per Bessen Bas (Figura 5.12). I movimenti specie se proiettati lungo la massima pendenza sono in genere più elevati rispetto a quelli registrati dagli inclinometri , ciò può essere messo in relazione a:

- Diverso periodo di misura (la strumentazione installata è successiva al 2000)
- Ulteriori cedimenti delle strutture che corrispondono a PS (molte case sono abbandonate e gravemente lesionate a Bessen Bas). I PS tuttavia concordano con i rilievi geomorfologici e mostrano i movimenti maggiori nell'area rigonfiata che è delimitata da una scarpata in località Sagnere, a monte di tale scarpata i movimenti sono più limitati.

Figura 5.12: Dettaglio dei dati PSInSAR relativi alla zona dell'abitato di Grange Sises. Sono riportati anche i principali elementi morfologici estratti dal SIFrap.
