Progetto ALCOTRA RISK NAT
Azione B2
SISTEMA INFORMATIVO FRANE IN PIEMONTE
Scheda descrittiva di dettaglio III livello di approfondimento

Comune di Igliano

località Concentrico

Dipartimento Tematico Geologia e Dissesto – ARPA Piemonte
Ultimo aggiornamento della scheda Maggio 2012

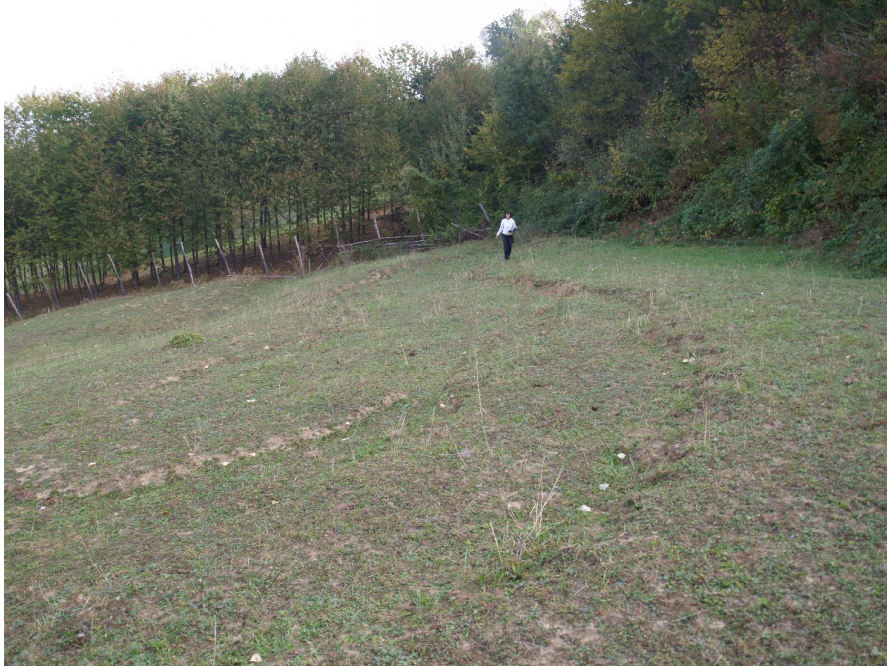
Figura 4.2 - Fratture di movimento originatesi a seguito delle piogge di metà marzo 2011. Foto del 13/10/2011

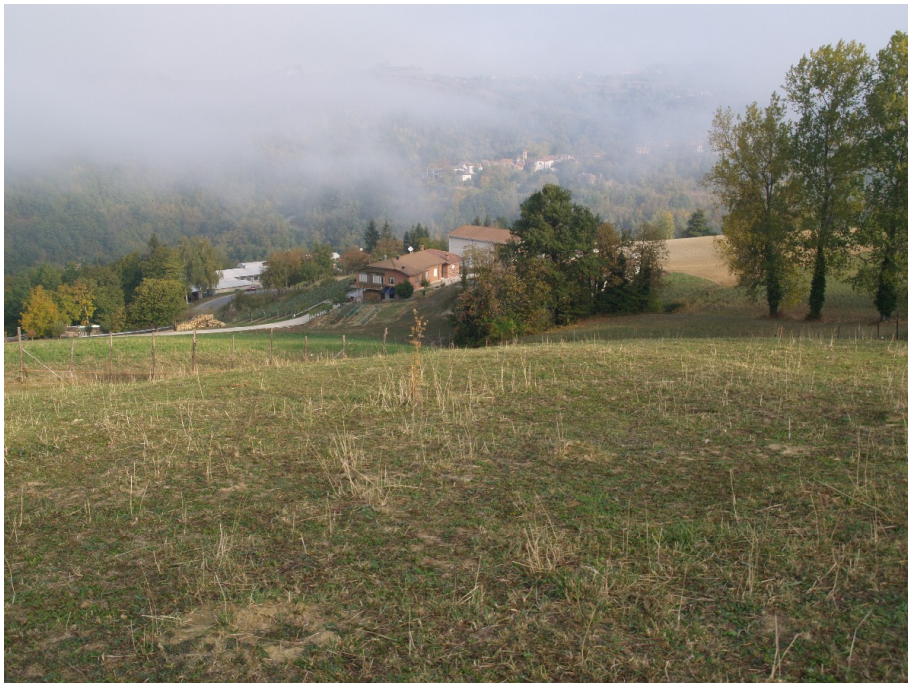
Figura 4.3 - Settori prativi vistosamente ondulati per effetto del movimento franoso; al centro dell'immagine la cascina ubicata all'interno del perimetro di frana in prossimità del limite settentrionale. Foto del 13/10/2011

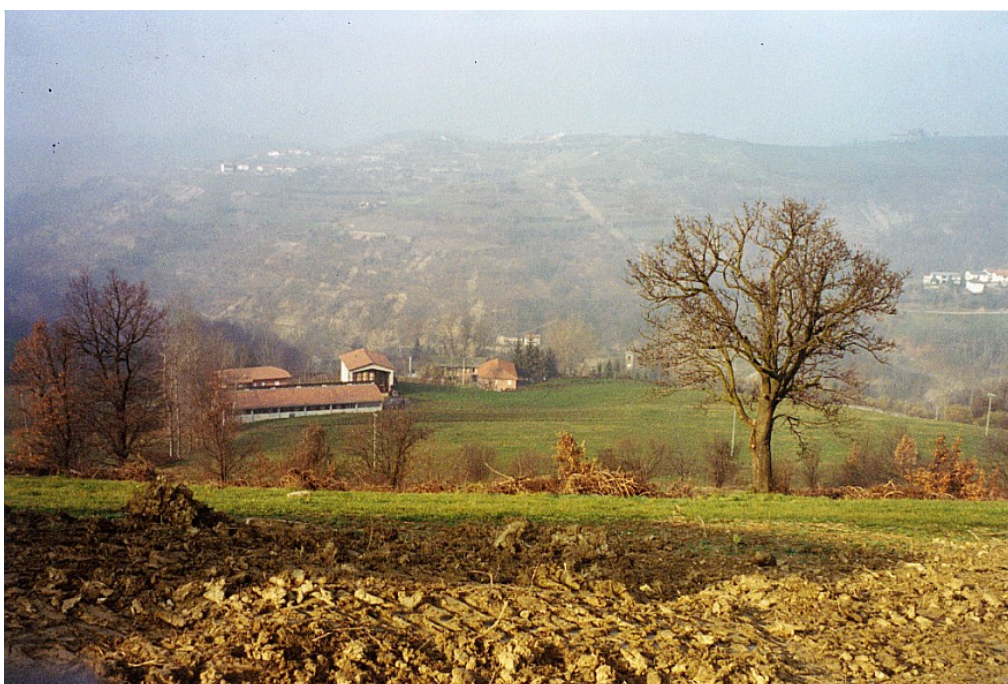
Le evidenze morfologiche maggiori osservate sono rappresentate oltre che da alcune trincee mediamente lunghe 20-30 metri e larghe 2-2,5 metri, ribassate rispetto al piano campagna circostante di 20-50 centimetri, anche da una serie di fessurazioni aventi una larghezza media di circa 15-20 centimetri sub-rettilinee e discontinue, variamente disposte ed orientate, nonché da ondulazioni, depressioni, rigonfiamenti e locali contropendenze del terreno.

Figura 4.4 - Novembre 1994 - Vista generale dell'area in frana

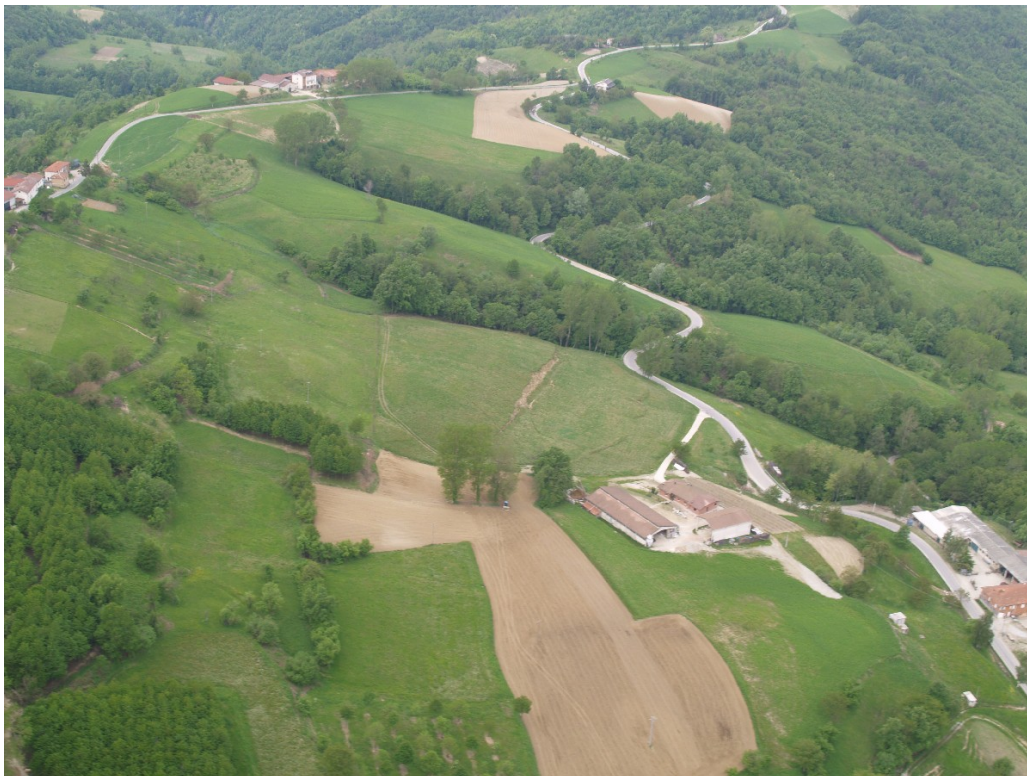
Figura 4.5 - Ripresa fotografica scattata da elicottero. Foto del 13/05/2009

Nel corso dell'evento meteorico della fine di aprile del 2009 il settore prativo a monte della strada provinciale Igliano-Castellino Tanaro ubicato circa 400 metri a sud del municipio è stato interessato da uno scivolamento incipiente, come descritto nella scheda frana SIFRAP codice 004-20256-32. In gran parte la zona interessata dal movimento è compresa nel perimetro della frana attivatasi agli inizi degli anni '70 (cfr. 004-20256-02). La frana è caratterizzata da un coronamento pressoché rettilineo orientato circa sudovest-nordest e da una scarpata che al massimo raggiunge un'altezza di 1,5 metri. L'unghia del dissesto è ben riconoscibile a causa del rigonfiamento che la contraddistingue.

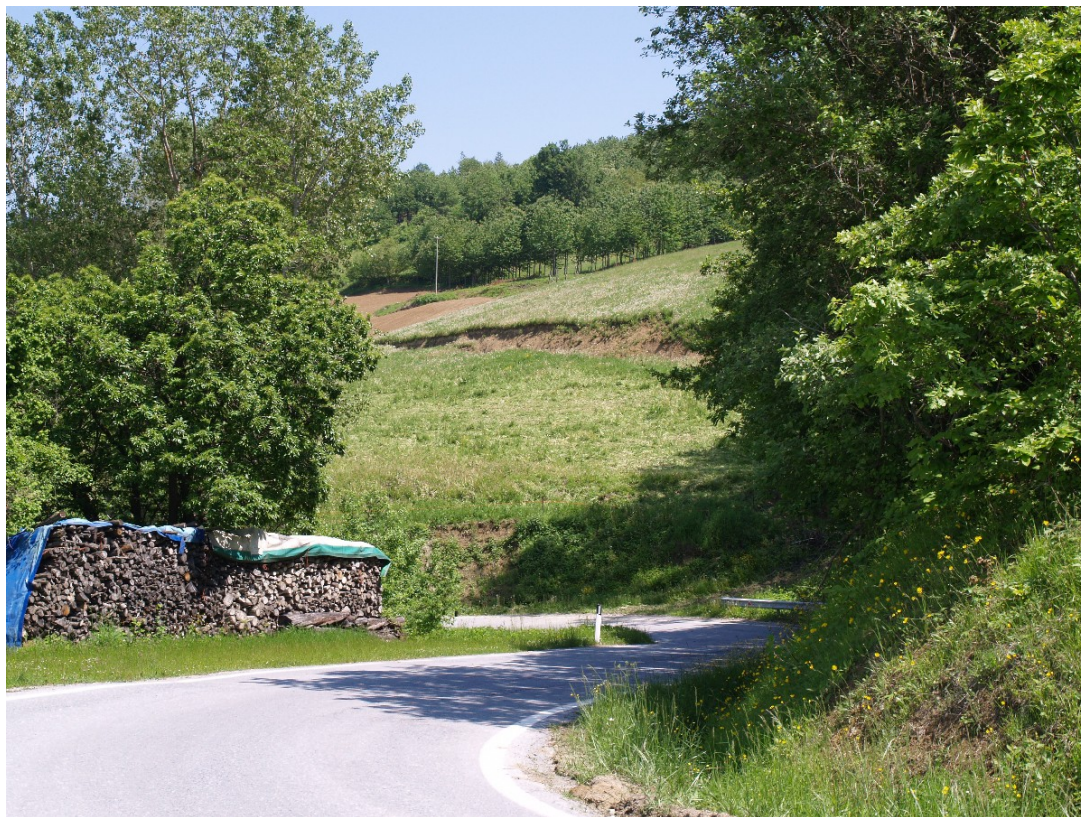
Figura 4.6 - Ripresa di parte della scarpata di frana. Foto del 19/05/2009

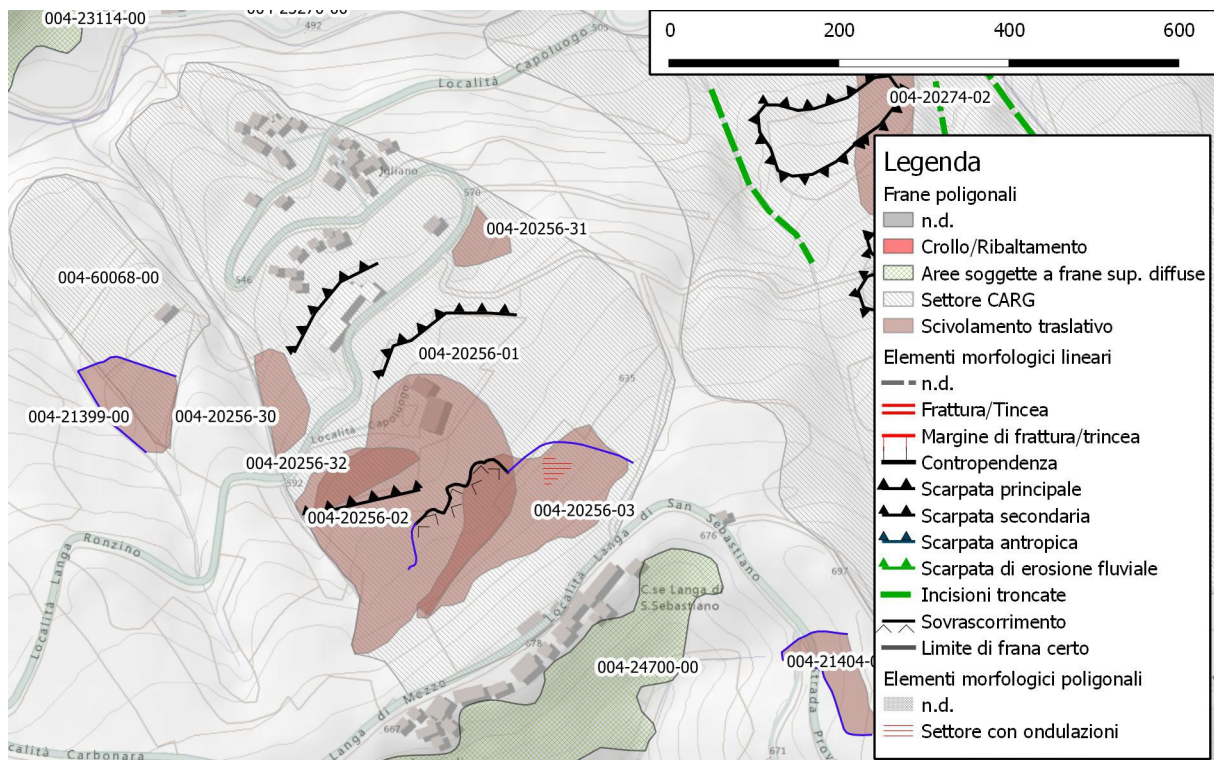
Figura 4.7 - Perimetrazioni dei dissesti e principali elementi morfologici come riportati nel SIFRAP.

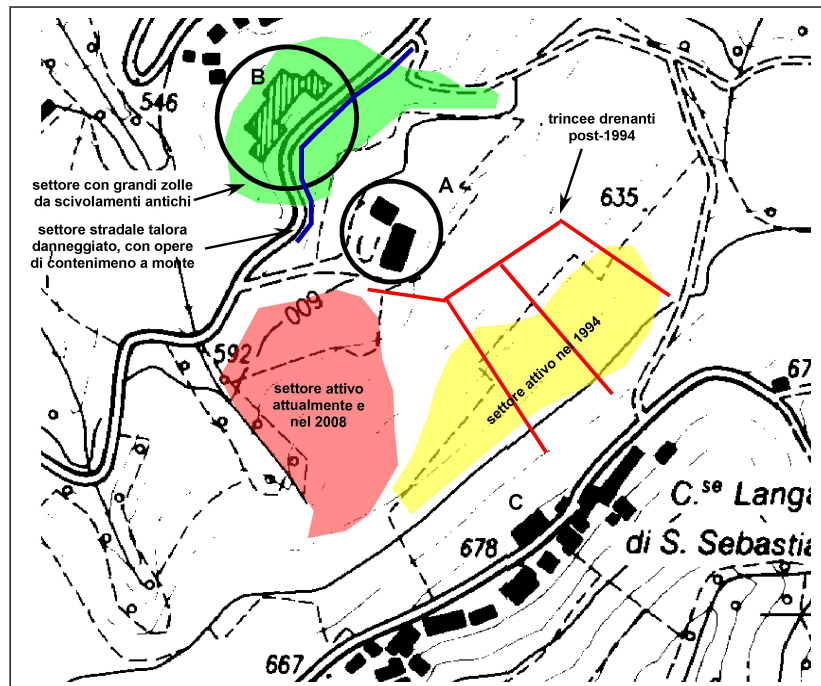
Figura 4.8 Elementi di interesse, non in scala da base CTR (vedi testo)

In relazione all'intervento 1 sono osservabili sul terreno alcuni pozzetti di ispezione ed il condotto di scarico. La ripresa aerea disponibile su www.bing.com al gennaio 2012, non riporta la data ma è chiaramente stata effettuata poco dopo la realizzazione delle trincee, i cui scavi ricoperti risultano perfettamente visibili (Figura 2.1). La traccia delle trincee è pure riportata in Figura 4.8 .

- al piede del versante (Figura 4.8) un insieme di zolle in parte disarticolate testimonia di un episodio di franamento antico (centinaia di anni ?) dei quali non sembra esservi alcuna memoria storica;

Elemento	Posizione	Tipo rischio	Note
Fabbricato agricolo (una famiglia)	Settore medio-basso del versante	Coinvolgimento diretto in dinamiche traslative	Elemento A sulla Figura 4.8
Fabbricato agricolo (una famiglia)	Settore basso del versante	Coinvolgimento diretto in dinamiche traslative	Elemento B sulla Figura 4.8
Gruppo di fabbricati in cresta	A monte del coronamento	Coinvolgimento dei fabbricati a NO della strada in caso di arretramento del coronamento.	Elemento C sulla Figura 4.8
Strada provinciale	Settore basso del versante	Coinvolgimento diretto in dinamiche traslative; forme di instabilità delle pareti di controscarpa

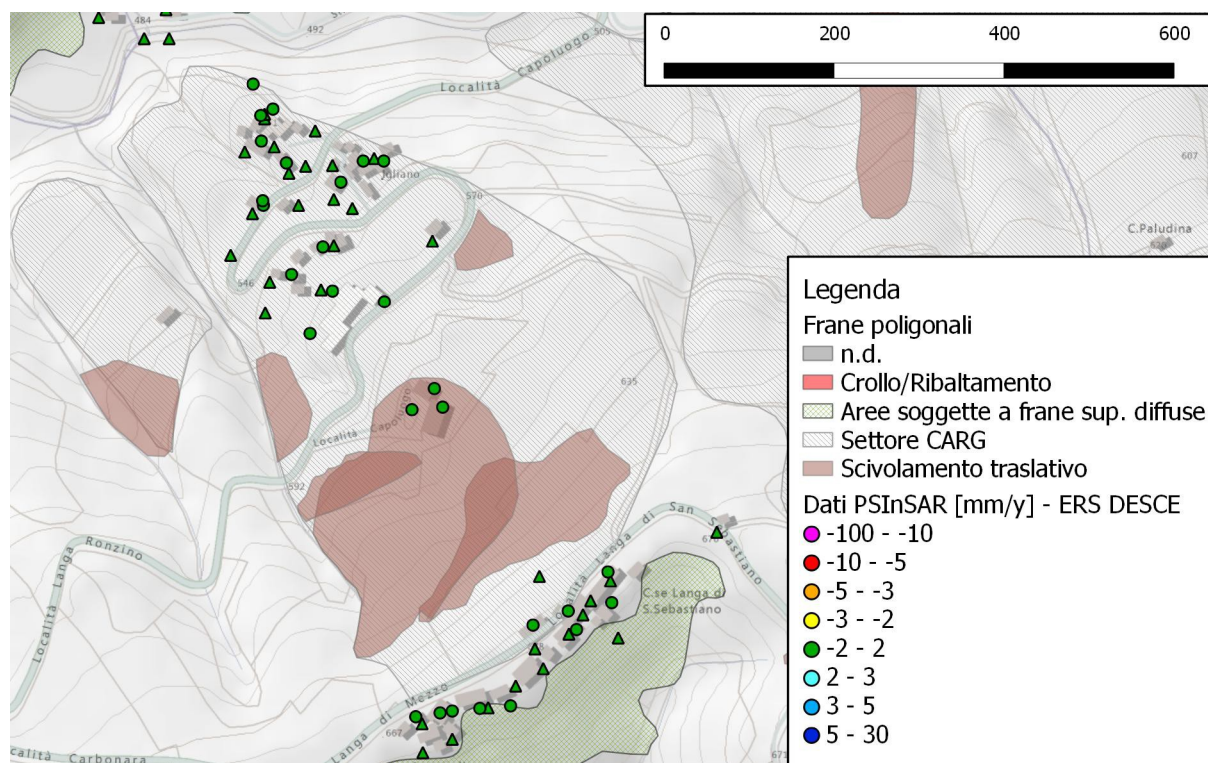
Le indagini interferometriche disponibili condotte dalle piattaforme ERS (intervallo di tempo 1992-2001) e Radarsat (intervallo di tempo 2002-2009) indicano la presenza di riflettori PS in corrispondenza dei fabbricati dell'area (vedi le schede descrittive). In tutti i casi le velocità rilevate non eccedono i campi di valori considerati come stabili (± 2 mm/a).

Figura 5.1 - Dati PSInSAR™ dall'analisi delle immagini dei satelliti ERS1 e ERS2 nell'area in esame. Periodo 1992-2001.

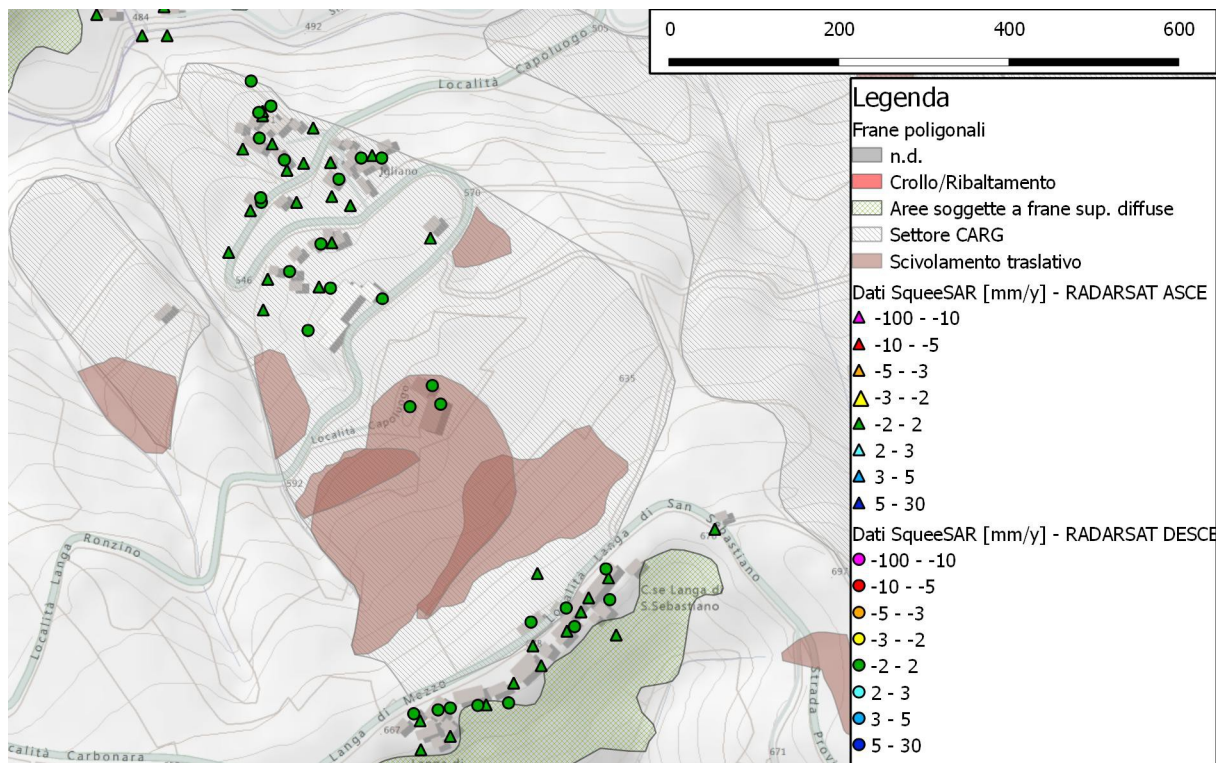
Figura 5.2 - Dati PSInSAR™ dall'analisi delle immagini dei satelliti RADARSAT nell'area in esame. Periodo 2003-2009.

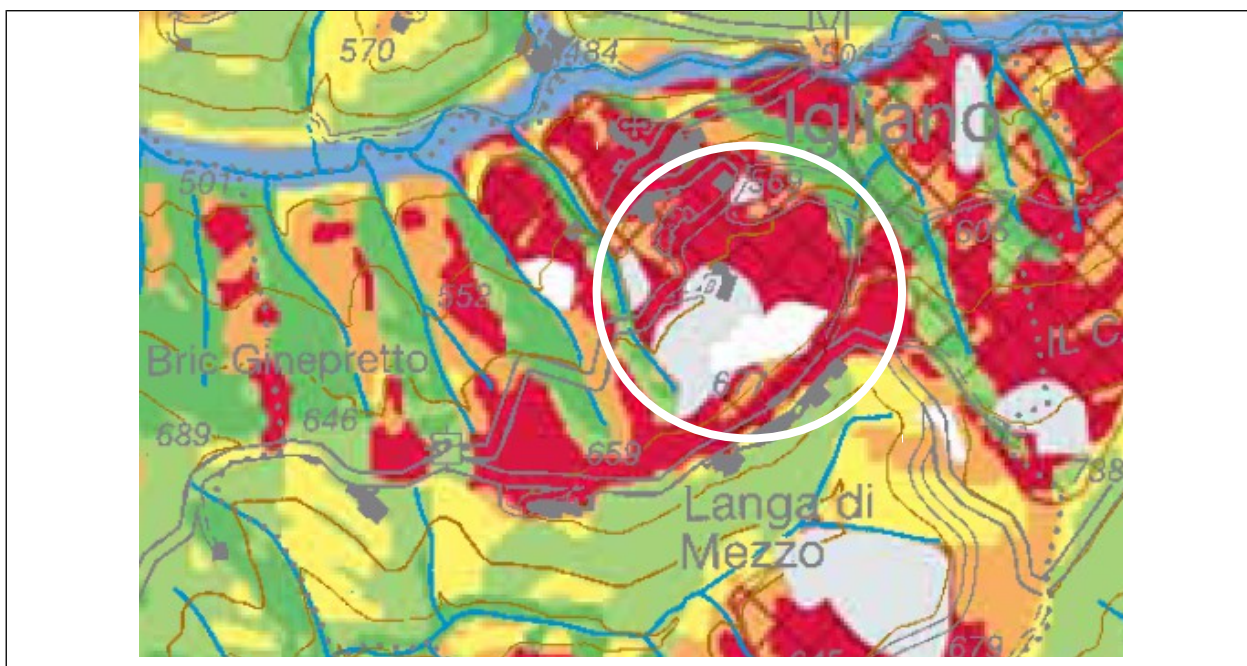
Figura 6.1 Stralcio (non in scala) da: *Carta della pericolosità per instabilità dei versanti alla scala 1:50.000, foglio 211 Dego, nell’ambito del programma CARG, Torino 2005*

- scivolamenti planari relativi all’evento alluvionale del novembre 1994 (campitura grigio chiara in Figura 6.1);
- classe di pericolosità, per frane da scivolamento planare “molto alta”, con probabilità di appartenenza al gruppo stabile < 20% (campitura rossa in Figura 6.1).

Le osservazioni di terreno ed i dati disponibili concordano pienamente con tale valutazione di pericolosità elevata, ovvero: la probabilità che in futuro, in concomitanza con eventi di pioggia prolungata il settore di che trattasi venga coinvolto da fenomeni franosi per scivolamento planare è molto elevata. Non sono però valutabili né la magnitudo di tali fenomeni né i tempi degli stessi. Occorre però sottolineare come tali condizioni di pericolosità siano comuni a tutti i settori di Langa aventi pari condizioni geologiche e geomorfologiche, un’area di circa 1500 km².
