Progetto ALCOTRA RISK NAT
Azione B2
SISTEMA INFORMATIVO FRANE IN PIEMONTE
Scheda descrittiva di dettaglio III livello di approfondimento

Comune di Narzole

località Vergne

Dipartimento Tematico Geologia e Dissesto – ARPA Piemonte
Ultimo aggiornamento della scheda Maggio 2012

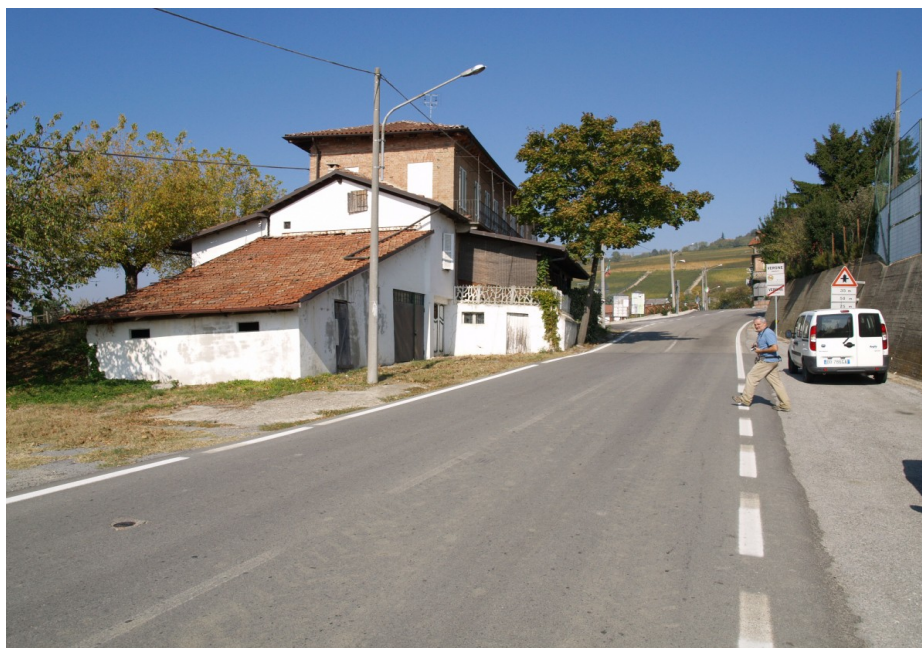
Figura 3.1 - pertinenze di un ex albergo vistosamente lesionate. L'edificio sorge in prossimità della scarpata destra (vedi foto Figura 4.3), in corrispondenza del toponimo "Rudere" riportato sulla cartografia IGM. Foto del 13/11/2011.

Nella zona meridionale del centro abitato di Vergne una stalla, ubicata lungo la fessura che limita sulla destra una porzione particolarmente attiva dell'area di frana, presenta vistosi fenomeni di scollamento degli elementi costruttivi.

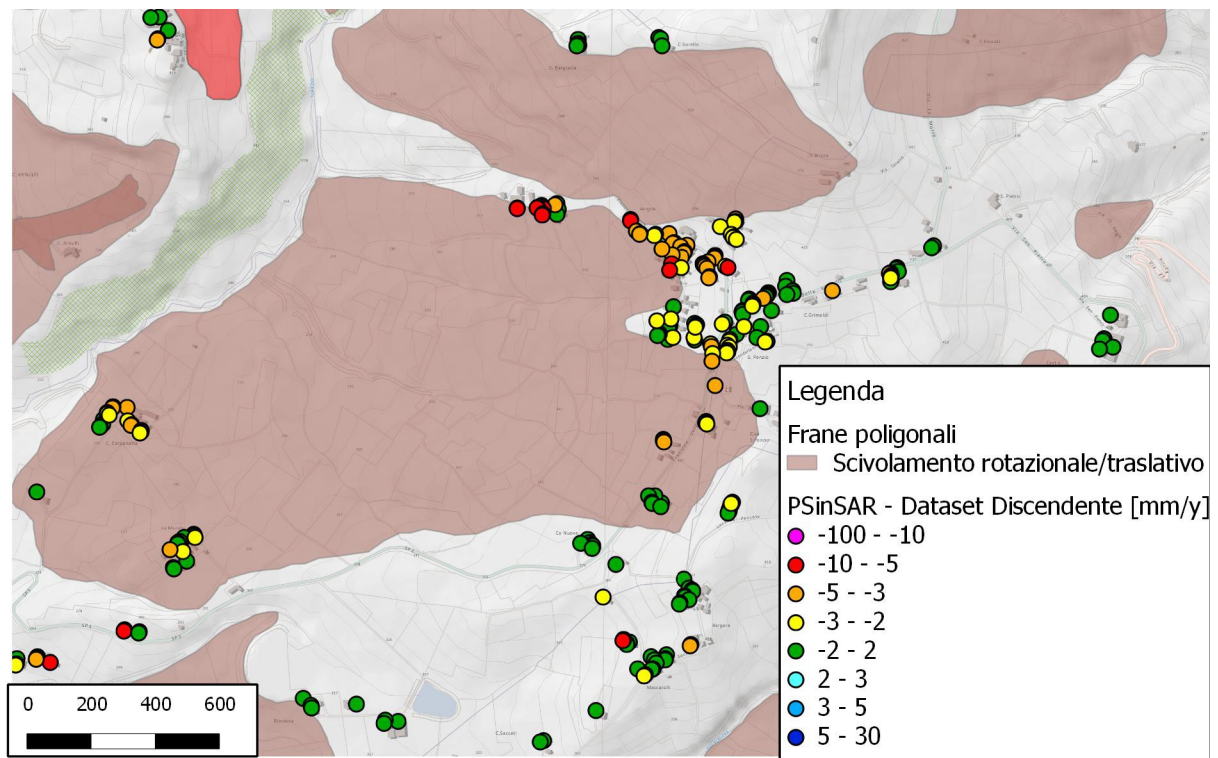
L'indagine PSInSAR (relativa al periodo 1992-2001, vedi Figura 3.5) mostra diverse nuvole di riflettori in settori differenti del corpo di frana. Una nuvola di punti è situata al piede della frana ed ha registrato un allontanamento lungo la LOS con velocità dell'ordine di 3 mm/y. Un cospicuo numero di PS (circa 70) interessa il coronamento e la zona immediatamente sovrastante, anche qui si registra un allontanamento lungo la LOS con velocità che si aggirano intorno ai 3 mm/y. Contrariamente a ciò che indicano gli inclinometri, le velocità maggiori si incontrano lungo la spalla destra, qui i riflettori raggiungono velocità di allontanamento lungo la LOS tra i 5 e i 7 mm/y. La proiezione di tali valori lungo le direzioni di scivolamento note nell'area, ovvero inclinazione circa 10° ed immersione verso N320°, porta a valori complessivi di spostamento reali tra i 10 e i 14 mm/y.

Figura 3.5 - Dati PSInSAR™ dall'analisi delle immagini dei satelliti ERS1 e ERS2 nell'area in esame. Periodo 1992-2001.

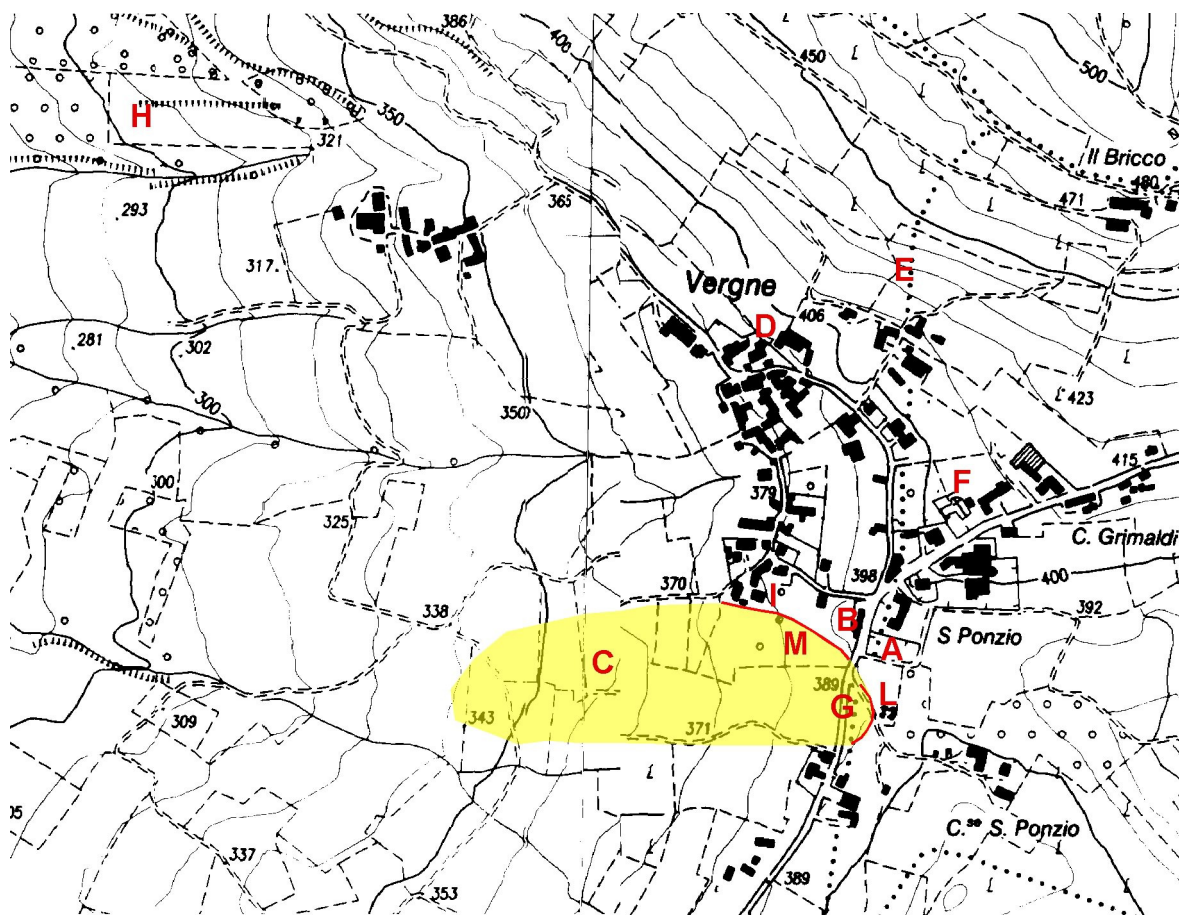
Figura 4.2 - Elementi di interesse, non in scala da base CTR (vedi testo)

- nella parte medio-alta del versante si colloca un settore allungato in senso E-O, con sviluppo di circa 500 x 150 m (in giallo in Figura 4.2) che si presenta in assoluto come la porzione più attiva, con dislocazioni che evolvono con meccanismi di colata lenta e pressoché continue nel tempo; la testata di tale settore intercetta la SP, continuamente lesionata e sottoposta ad interventi di ricarica e sistemazione (Figura 2.1); la spalla sinistra di tale porzione più attiva appare poco definita, mentre la destra corrisponde ad una frattura il cui fianco sud è in continuo rilassamento, cosa che ha provocato anche alcune lesioni a fabbricati e pertinenze.

- nel corso dell'evento alluvionale dell'autunno 1994 si svilupparono vistose riattivazioni del settore più attivo (vedi sopra) nonché l'apertura (o riapertura) di un insieme di frattura ad andamento E-O

sul versante a monte di Vergne (punto E in Figura 4.2).

- A conferma dell'ampio areale interessato dal movimento nel suo complesso, si noti come anche il fabbricato presso il punto F della Figura 4.2 (una chiesa) è interessato da lesionamenti costanti nel tempo, che hanno richiesto l'installazione di inclinometri;
- La rete di monitoraggio presente registra movimenti relativamente superficiali con dislocazioni sino a circa 4 cm/a
- le indagini PS (i riflettori sono unicamente i fabbricati presenti) indicano dislocazioni, in particolare lungo la spalla destra, sino a 10-14 mm/a;

In giallo la delimitazione approssimativa del settore maggiormente attivo in epoche recenti.

- Posizione delle chiese asportata dal movimento franoso del maggio 1917
- Fabbricato indicato come "Rudere" sulle carte IGM in scala 1:25000 del 1933, attualmente lesionato ed abbandonato.
- Settore noto sul posto come Case Rotte, ove, probabilmente nel 1814, un gruppo di fabbricati venne distrutto per frana.
- Edificio lesionato nel corso dell'evento del 1972.
- Settore di versante interessato, nel corso dell'evento del 1994, da vistose fatturazioni ad andamento E-O.

- Chiesa con lesionamenti.
 - Settore di SP continuamente soggetto a rilassamenti e lesioni.
 - Settore di versante interessato da totale franamento nel 1972.
 - Fabbricato con vistosi lesionamenti.
- L) Coronamento sviluppatosi nel corso dell'evento 1994.
M) Scarpata da frattura attiva che limita il fianco destro del settore più attivo.

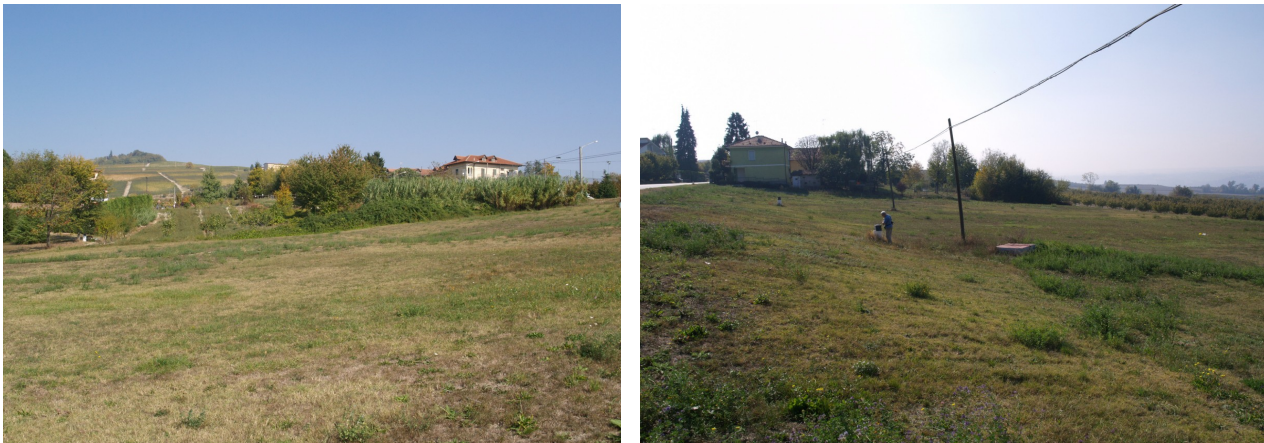
Figura 4.3 - a sinistra, scarpata laterale destra della porzione più attiva del vasto areale in frana. Foto del 13/11/2011. A destra settore sottostante la SP, in prossimità di San Ponzio. Al centro dell'immagine un tombino di drenaggio realizzato dopo l'evento del novembre 1994. Foto del 13/11/2011.

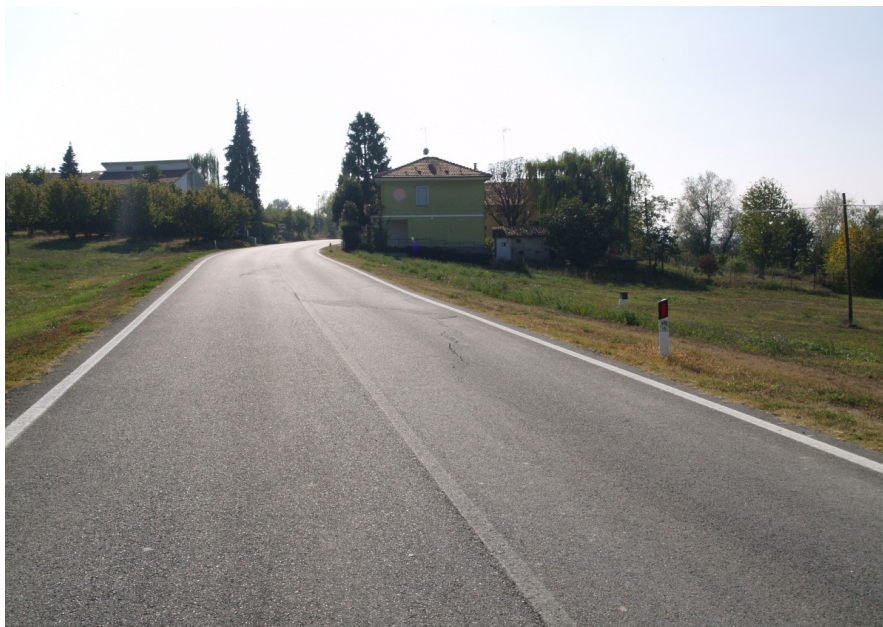
Figura 4.4 - strada provinciale in prossimità di San Ponzio. Sono evidenti le lesioni sul sedime stradale imputabili al movimento franoso. Foto del 13/11/2011.

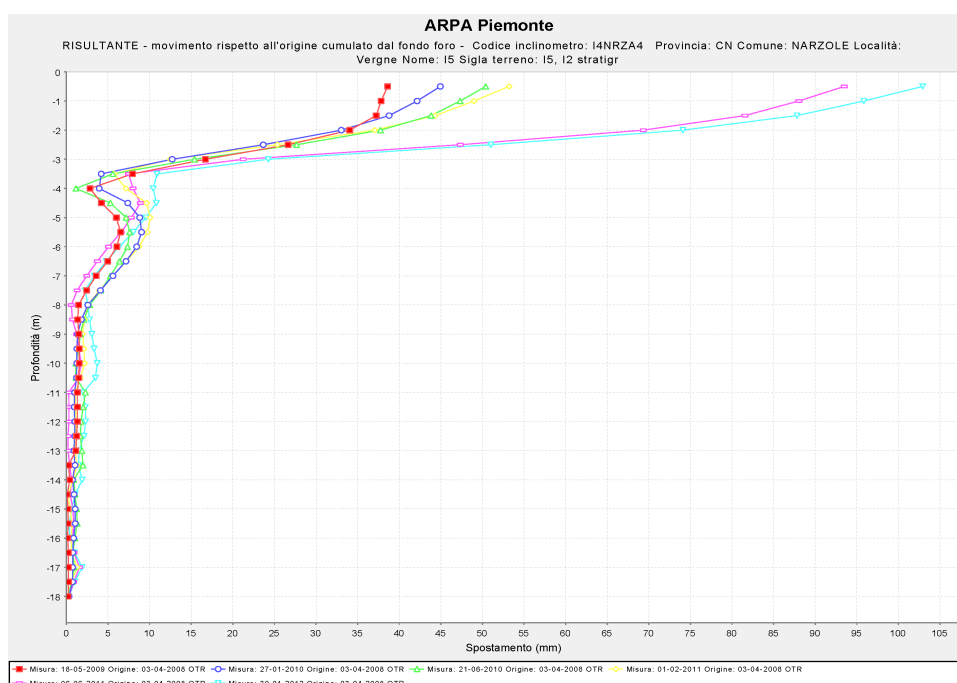
Il movimento più significativo si verifica a valle della strada per S. Ponzio (I4NRZA4) alla profondità di circa 2,5 m, dove la velocità cumulata di deformazione a tale profondità è pari a circa 29,4 mm/y. Nel periodo intercorso tra la penultima e l'ultima lettura (circa 4 mesi), l'entità dell'incremento si attesta intorno a 1,3 cm. La velocità media puntuale registrata in tale periodo (circa 3,9 cm/y) è la massima sinora rilevata dall'installazione dello strumento. Lo spostamento complessivo, rispetto alla misura di origine (aprile 2008) e riferito a testa tubo, ha raggiunto un valore di circa 8,2 cm verso ONO.

Figura 5.3 - Grafico dello spostamento risultante cumulato dell'inclinometro I4NRZA4. Il movimento si concentra alla profondità di circa - 2.5m dal p.c.

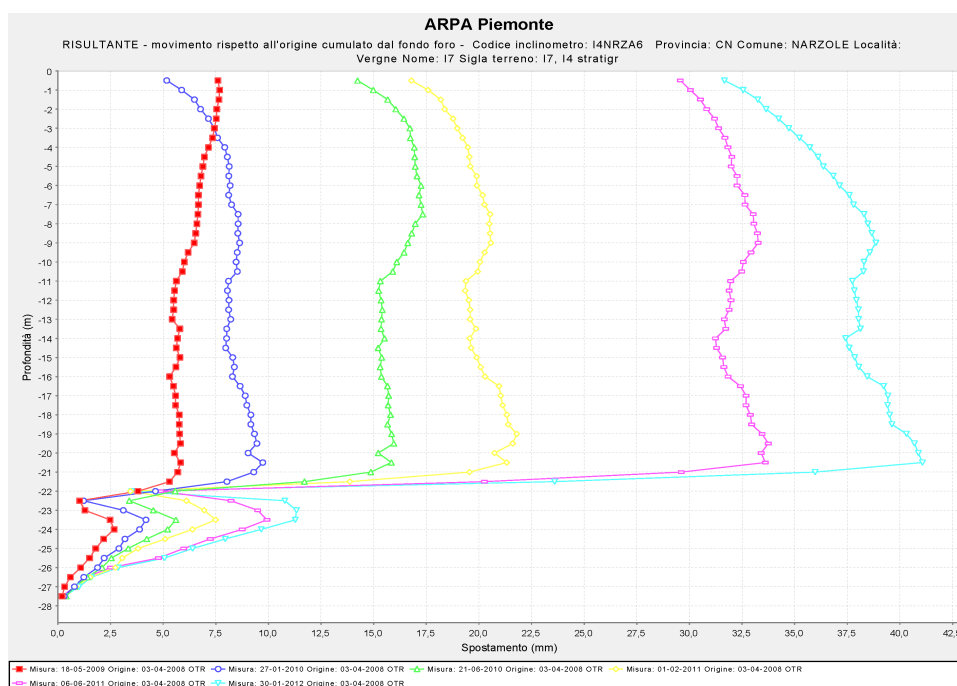
L'inclinometro I4NRZA6 registra uno spostamento netto alla profondità di 21,5 m, con velocità di deformazione cumulata pari a 10,6 mm/y. Nell'intervallo intercorso tra la penultima e l'ultima misura (circa 4 mesi), l'entità dell'incremento è di circa 5 mm. La velocità media puntuale registrata in tale periodo (circa 1,5 cm/y) è la massima sinora rilevata dall'installazione dello strumento. Lo spostamento complessivo, riferito a testa tubo, ha subito un incremento di quasi 1,2 cm, raggiungendo dalla misura di origine (aprile 2008) un valore di circa 3 cm verso Ovest.

Figura 5.4 - Grafico dello spostamento risultante cumulato dell'inclinometro I4NRZA6. Lo strumento registra uno spostamento netto alla profondità di 21,5 m, con velocità di deformazione cumulata pari a 10,6 mm/y.
