Progetto ALCOTRA RISK NAT
Azione B2
SISTEMA INFORMATIVO FRANE IN PIEMONTE
Scheda descrittiva di dettaglio III livello di approfondimento

Comune di Fobello

località Alpe Baranca

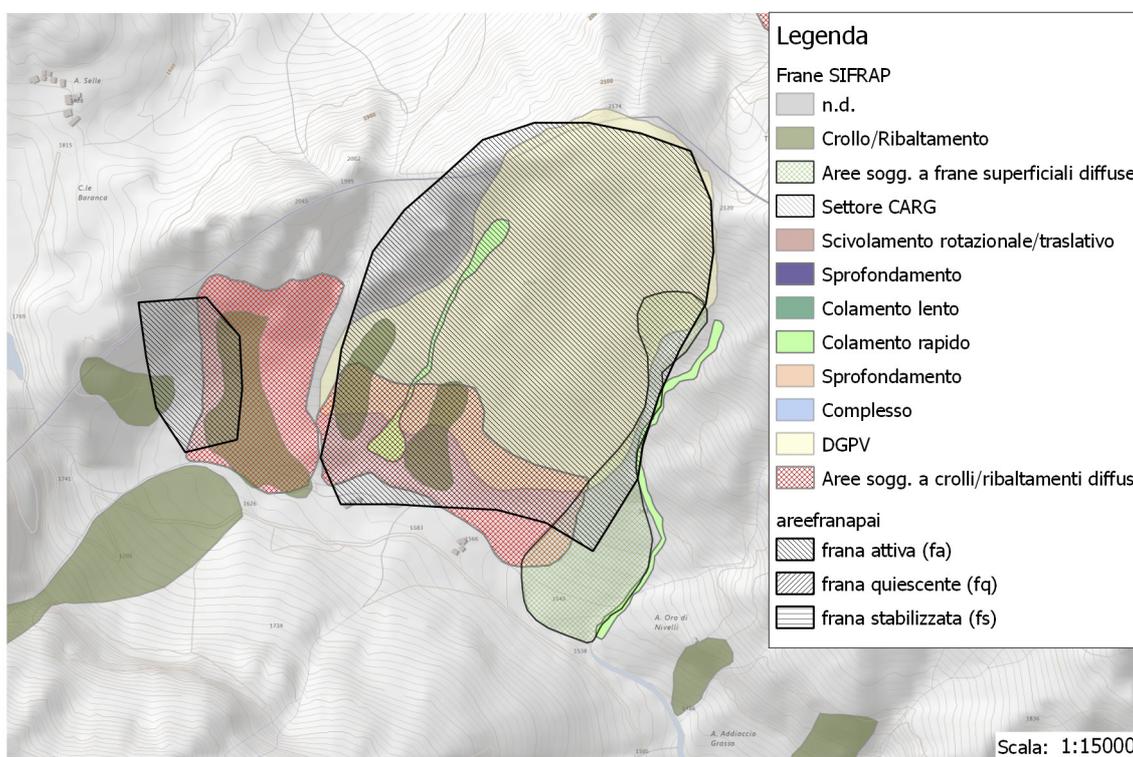
Figura 3.1 - Perimetrazione dell'area in esame come riportata dalla cartografia 1:25.000 PAI (Piano Stralcio per l'Assetto Idrogeologico in Piemonte).

Secondo quanto riportato nel sito di Regione Piemonte¹ lo stato di aggiornamento dello strumento urbanistico del Comune di Fobello non risulta in alcun modo aggiornato al PAI (Piano per l'Assetto Idrogeologico del Bacino del PO). La perimetrazione riportata nella carta dei dissesti del PAI Figura 3.1), derivata da quella della Carta delle frane scala 1:100.000 redatta dalla Regione Piemonte, riporta nell'area di studio due frane indicate come attive (Fa).

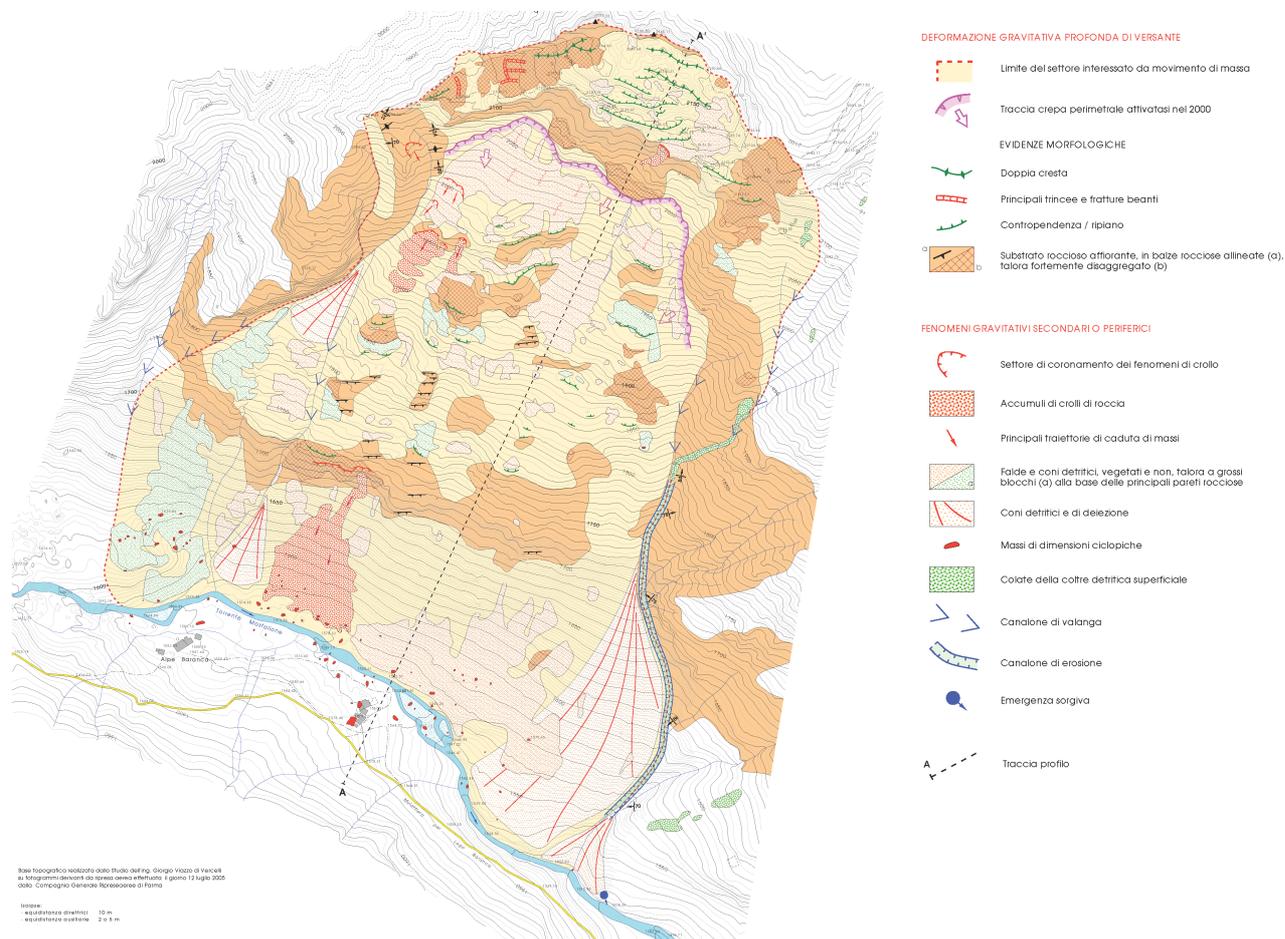
Figura 3.2 - A sinistra, particolare della frattura perimetrale apertasi nell'ottobre 2000, con dislocazione di 4-6 m; a destra vista d'insieme della frattura perimetrale apertasi nell'ottobre 2000, con dislocazione di 4-6 m (Foto banca dati Arpa Piemonte)

In allegato alla studio codice **181160** è presente la carta geomorfologia a scala 1:2'000 con la perimetrazione del fenomeno. La perimetrazione riportata coincide in buona sostanza con quanto indicato dalla cartografia del SIFraP, mentre vengono evidenziate con maggior dettaglio i fenomeni gravitativi secondari o periferici e una serie di evidenze morfologiche utili ad una migliore definizione del fenomeno (Figura 3.2).

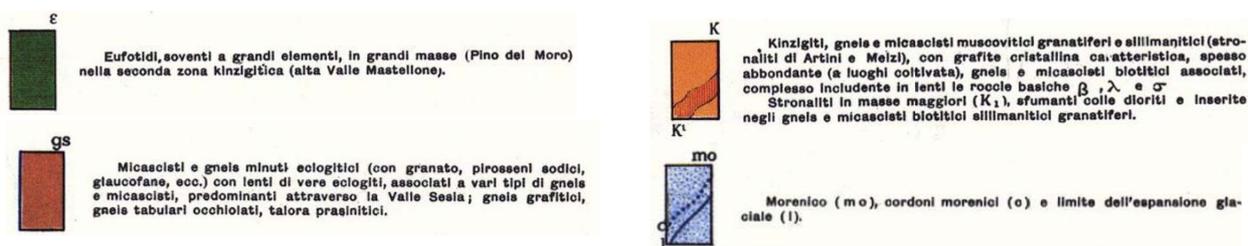
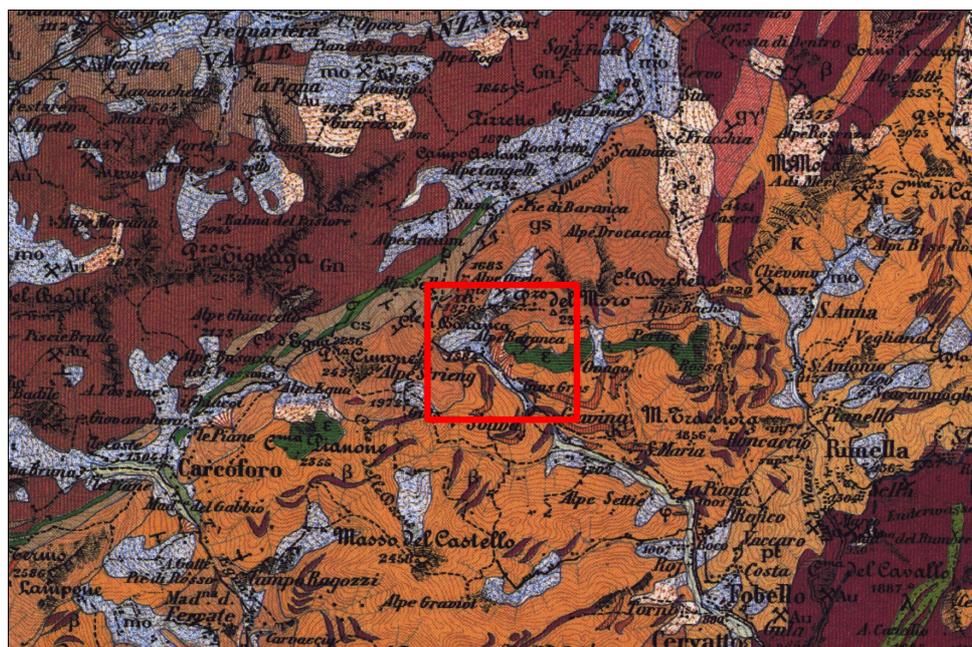
Figura 4.1 - Stralcio della Carta Geologica d'Italia Foglio 30 - scala 1:100.000 con localizzazione indicativa della zona interessata (box rosso).

Secondo quanto indicato dalla Carta Geologica d'Italia alla scala 1:100.000 la DGPV dell'Alpe Baranca è situata in corrispondenza dell'unità Sesia-Lanzo dove sono presenti micascisti e gneiss minuti eclogitici con granato, pirosseni sodici, glucofane, con lenti di vere eclogiti associati a vari tipi di gneiss e micascisti (gs), localmente molto fratturati, talora tettonizzati; nella porzione superiore viene inoltre indicata la presenza di eufotidi della serie dioritico-kingzigitica. La scistosità regionale è in genere molto variabile, tuttavia tende ad essere localmente subverticale o leggermente a reggipoggio favorendo fenomeni di crollo e ribaltamento. Lungo il versante interessato dal fenomeno in oggetto è possibile individuare diversi depositi quaternari ed in particolare: alla base delle pareti detrito di falda e coni detritici con crolli diffusi e materiale da centimetrico a decimetrico; accumuli di frane di crollo costituito da detrito di dimensioni da decimetriche a metriche con blocchi anche di grandi dimensioni verso il fondovalle; materiale eluvio-colluviale eterogeneo con abbondante matrice fine contraddistinto da copertura erbosa; materiale di conoide misto di origine in parte alluvionale ed in parte gravitativo posto nel settore SE dell'area di studio.

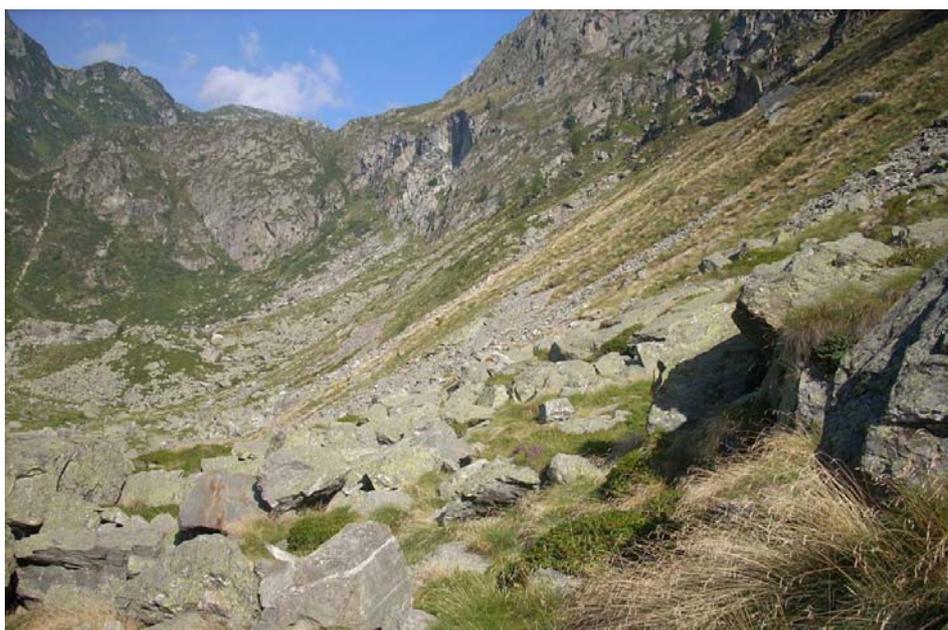
Figura 4.2 - Falda di detrito e accumuli provenienti da crolli alla base del pendio. I blocchi raggiungono anche dimensioni di alcuni metri (Foto banca dati Arpa Piemonte)

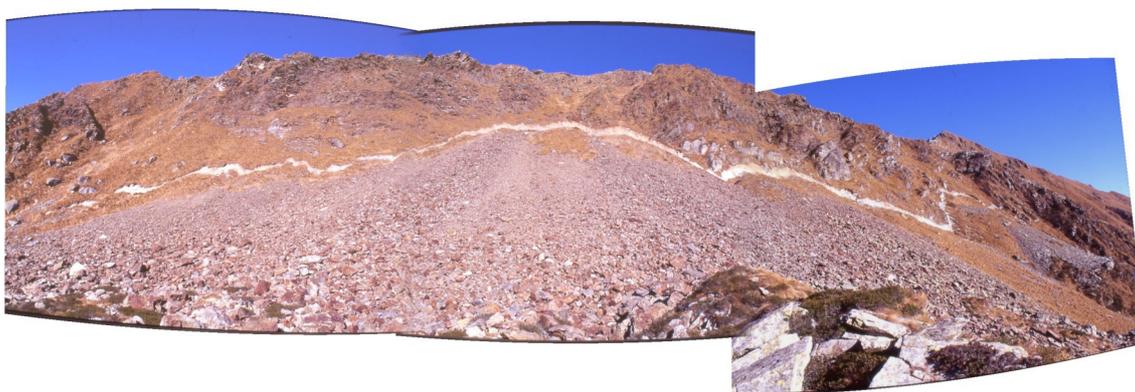
Figura 4.3 - Visione d'insieme della grande frattura perimetrale che, nel corso dell'evento dislocò tutto il corpo della frana, fatta esclusione della parte alta (Foto banca dati Arpa Piemonte)

Proprio alla base della scarpata nella primavera del 2001 probabilmente a seguito degli eventi alluvionali dell'ottobre 2000 si è aperta una frattura lungo tutta l'ampiezza della zona in deformazione, essa parte da quota 1950 m in prossimità dell'impluvio ad est poi risale e si mantiene sui 2050 m, fino in prossimità di un altro impluvio. L'apertura di tale frattura raggiunge i 3,50 m nel settore centrale e si mantiene mediamente attorno ai 2 m, riducendosi fino a scomparire verso le zone laterali. Data la discreta distanza del fenomeno franoso da centri e nuclei abitati o da vie di transito, non si ebbero notizie riguardanti una sua riattivazione se non nella primavera 2001 quando, sciolta la neve, fu notata da alcuni locali una grande frattura perimetrale che circoscriveva tutto l'ammasso roccioso.

Il primo sopralluogo effettuato nell'autunno del 2001 ha mostrato che tale frattura si estende per circa 650 m con un rigetto di 4-6 m. La dislocazione dell'intera massa si è inoltre resa manifesta in alcuni settori della zona centrale, dove si sono riconosciuti alcuni fenomeni dislocativi di porzioni di ammassi rocciosi con ribaltamento di blocchi e apertura di fratture e delle zone di piede, dove si sono verificati il collasso di porzioni di ammasso roccioso e fenomeni di ondulazioni e rigonfiamento del terreno (Ramasco & Troisi, 2001). La litologia prevalente sono gneiss e micascisti molto fratturati, nel settore centrale è presente una zona cataclasata con riempimento di quarzo e/o calcite. La frattura presenta pareti verticali da dove si sono verificati piccoli scivolamenti secondari specie in presenza di una coltre eluvio-colluviale di un certo spessore. In base alle osservazioni fatte nell'agosto del 2008 sembra che non ci siano stati movimenti significativi dopo il sopralluogo del 2001, questo sembra confermare che il movimento procede con spostamenti lenti e costanti al massimo qualche cm/anno ma con fasi parossistiche in corrispondenza di grandi eventi alluvionali nei quali il movimento arriva a diversi metri. Al di sopra della nuova frattura è visibile una scarpata con altezza pari a 50 m con pendenze attorno ai 50° dove affiora roccia in posto intensamente fratturata e con segni di detensionamento dell'ammasso roccioso specie in prossimità della frattura e nicchie di distacco di fenomeni di crollo. Tuttavia l'ammasso roccioso risulta meno disarticolato rispetto alla parte centrale del versante. I PS in questa parte del versante, molto scarsi, non hanno segnalato particolari movimenti. Nel settore sommitale, a malapena visibile da valle, è presente una serie di trench e sdoppiamenti di cresta che dislocano tutta la parte più francamente rocciosa della dorsale spartiacque (Ramasco e Troisi, 2002).

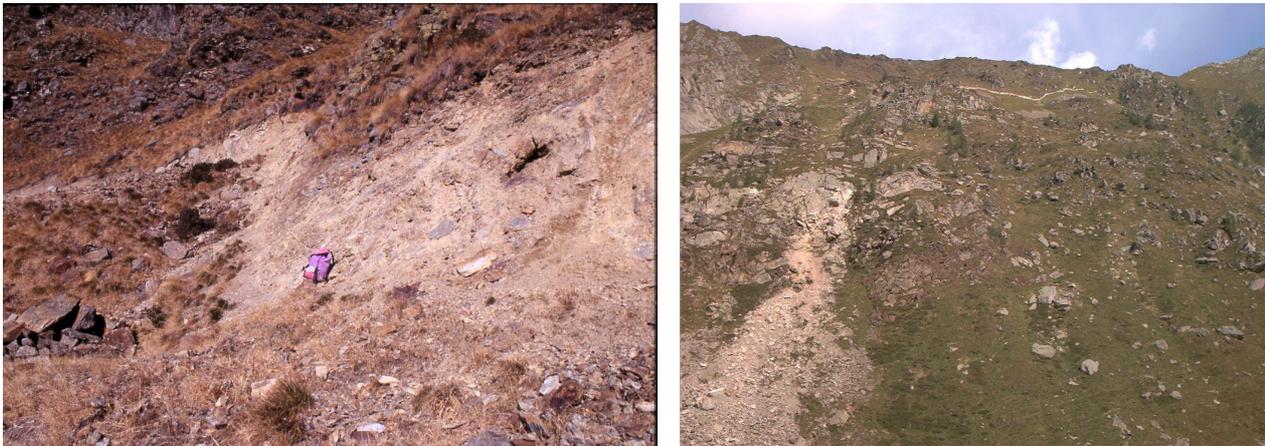
Figura 4.4 - A sinistra, particolare della frattura perimetrale apertasi nell'ottobre 2000, con dislocazione di 4-6 m; a destra vista d'insieme della frattura perimetrale apertasi nell'ottobre 2000, con dislocazione di 4-6 m (Foto banca dati Arpa Piemonte)

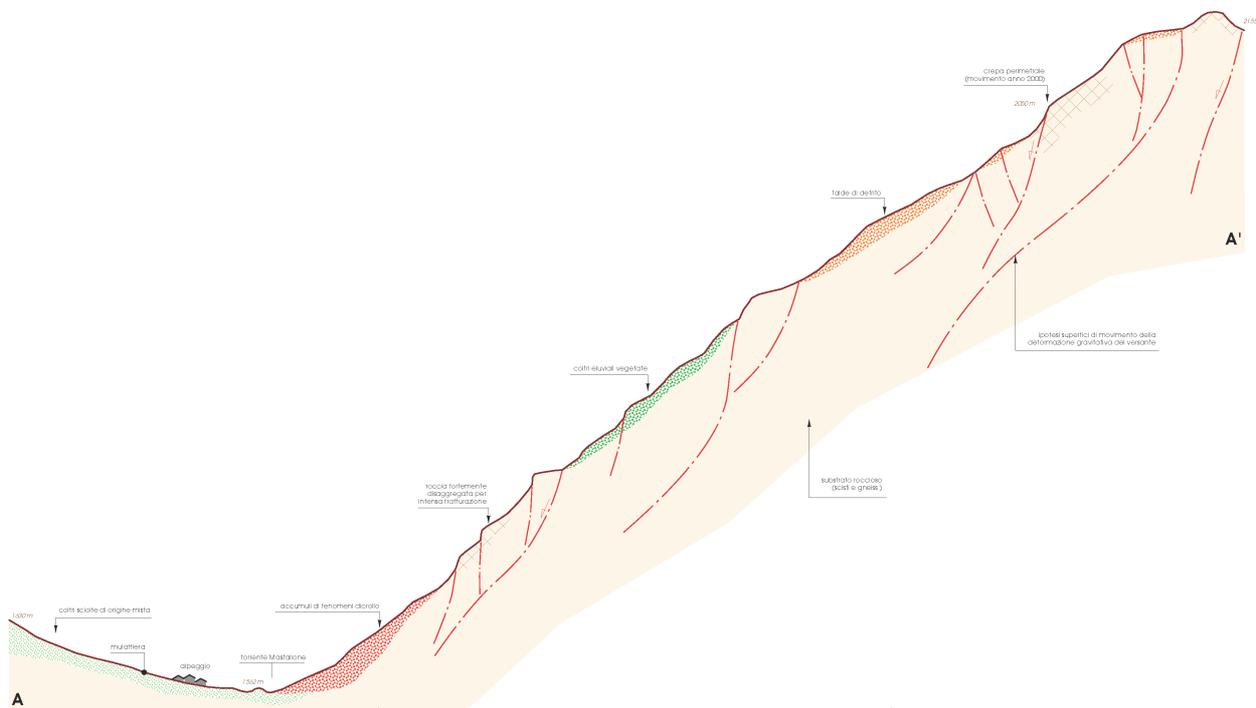
Figura 4.5: Profilo del versante lungo la DGPV dell'Alpe Baranca (estratto da Fonte 225961).

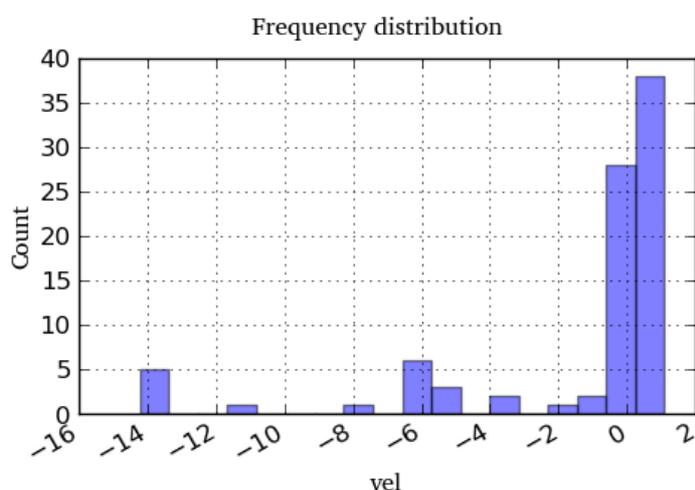
Count:87
Unique values:71
Minimum value:-14.22
Maximum value:1.09
Swing:15.31
Sum:-132.29
Mean value:-1.52057471264
Median value:0.2
Standard deviation:3.90666637921
Coefficient of Variation:-2.56920383242

Figura 5.1- Distribuzione delle velocità di spostamento lungo la LOS per i PS contenuti all'interno della geometria in frana. Dati Radarsat geometria ascendente

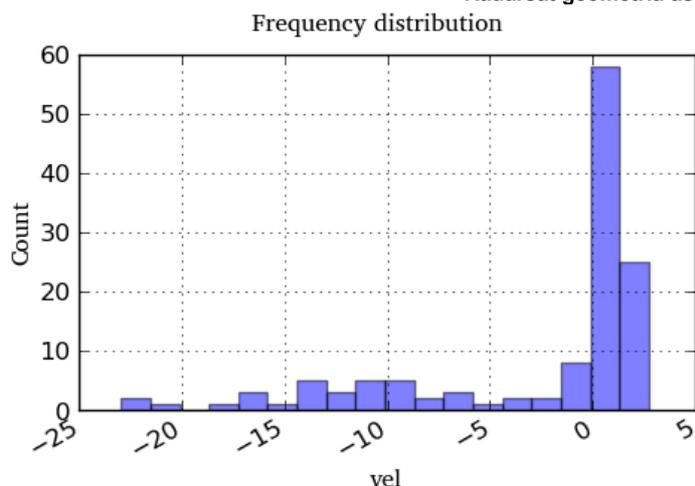
Count:127
Unique values:105
Minimum value:-22.93
Maximum value:2.71
Swing:25.64
Sum:-332.88
Mean value:-2.6211023622
Median value:0.53
Standard deviation:6.16506518263
Coefficient of Variation:-2.35208867518

Figura 5.2- Distribuzione delle velocità di spostamento lungo la LOS per i PS contenuti all'interno della geometria in frana. Dati Radarsat geometria discendente

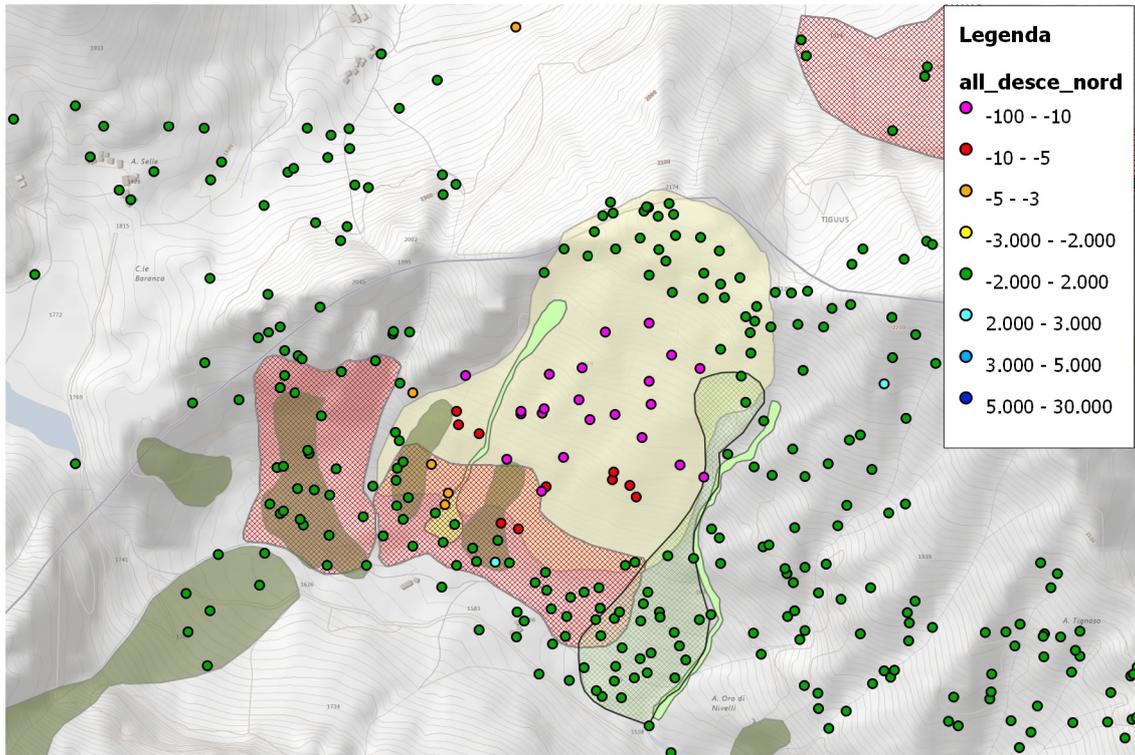
Figura 5.3- Dati derivanti dall'analisi SqueeSAR geometria discendente.

Anche l'analisi effettuata dai dati Radarsat, evidenzia un elevato numero di riflettori: in questo caso sia il dataset discendente sia quello ascendente riescono a fornire una buona copertura dell'area interessata da DGPV. In particolare nella zona posta al di sopra della frattura del 2001 la copertura fornita dai dati

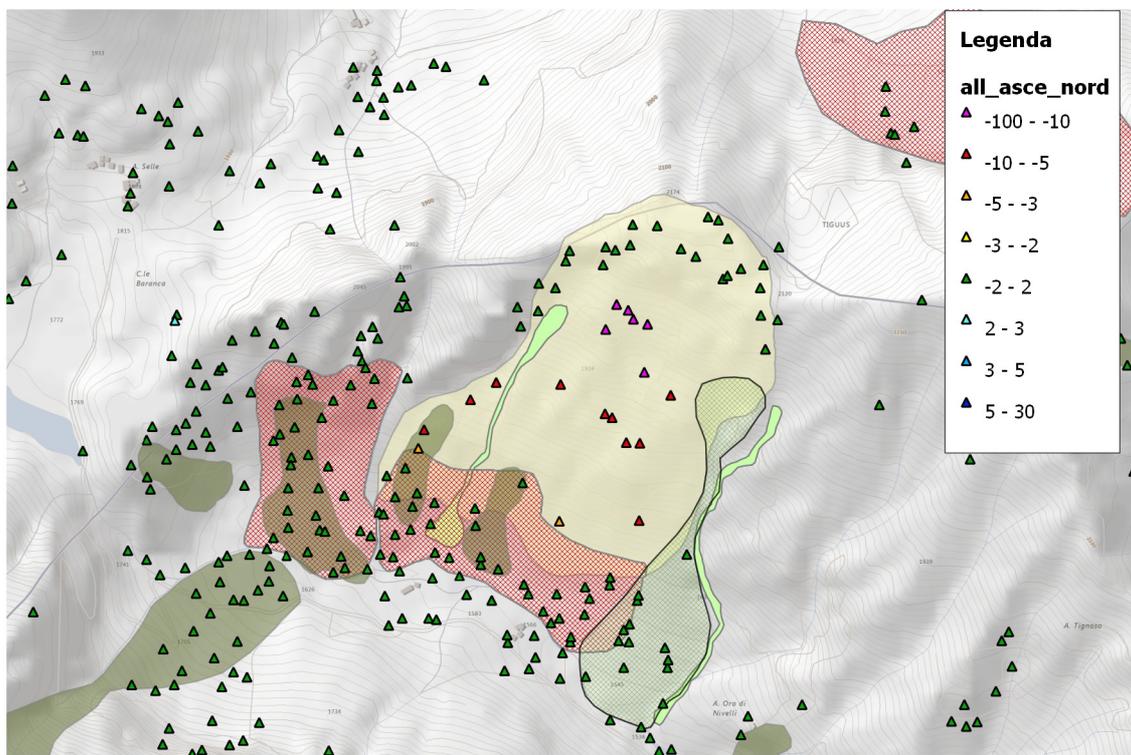
Figura 5.4- Dati derivanti dall'analisi SqueeSAR geometria ascendente.

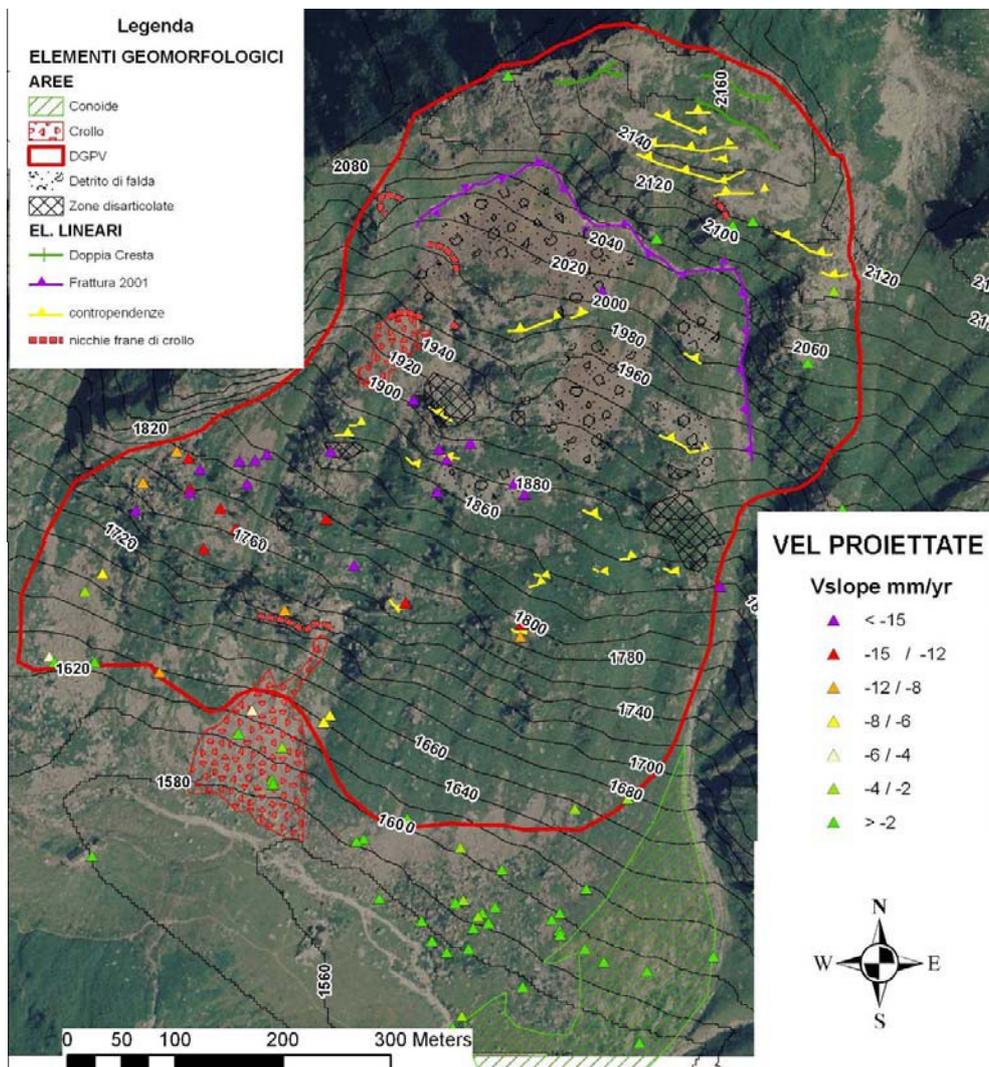
Figura 5.5 - Principali elementi geomorfologici presenti nell'area di studio e velocità proiettate, la scala è modificata per evidenziare gli elevati movimenti presenti nell'area centrale di studio (Meisina et al. 2009)

Sulla base delle osservazioni di terreno e delle risultanze del dato interferometrico il versante dell'Alpe Baranca può essere suddiviso in tre principali zone:

- 1) Zona al di sotto del limite inferiore della DGPV: sono presenti detrito di falda e accumuli di frane da crollo, il dato PS non riporta particolari movimenti.

- 2) Zona compresa tra il limite inferiore della DGPV e la frattura apertasi nel 2001: si tratta del settore più deformato (evidente rigonfiamento) e con elevati movimenti registrati dai PS (in media 7 mm/y lungo LOS e 13 mm/y le velocità proiettate). È possibile che la parte più prossima alla frattura abbia velocità ancora più elevate e non lineari che hanno avuto il loro massimo con l'apertura della frattura del 2001 e che potrebbero spiegare l'assenza di PS nonostante la presenza di molti bersagli. La velocità proiettata di un PS nella zona prossima alla frattura arriva a 50 mm/y ma la sua posizione isolata induce a considerare il valore con cautela. In generale si può supporre che in questo settore i movimenti siano presumibilmente continui e lenti (1–5 cm/y) ma che presentino accelerazioni parassostiche con velocità di qualche m in poche settimane. L'evoluzione del cinematismo non esclude che si abbia un collasso di una parte o dell'intero ammasso.

- 3) Zona compresa fra la frattura e la linea spartiacque: l'ammasso roccioso risulta deformato con evidenze di scarpate e trincee ma attualmente con movimenti assenti o molto ridotti. IN particolare alcuni movimenti di entità ridotta vengono segnalati dai dati ERS (< 2/3 mm/y), mentre i dati Radarsat indicano la sostanziale stabilità dell'area nel periodo analizzato.
