Progetto ALCOTRA RISKNAT
Azione B2
SISTEMA INFORMATIVO FRANE IN PIEMONTE
Scheda descrittiva di dettaglio III livello di approfondimento

Comune di Bardonecchia

località Grange della Rho

Dipartimento Tematico Geologia e Dissesto – ARPA Piemonte
Ultimo aggiornamento della scheda Maggio2012

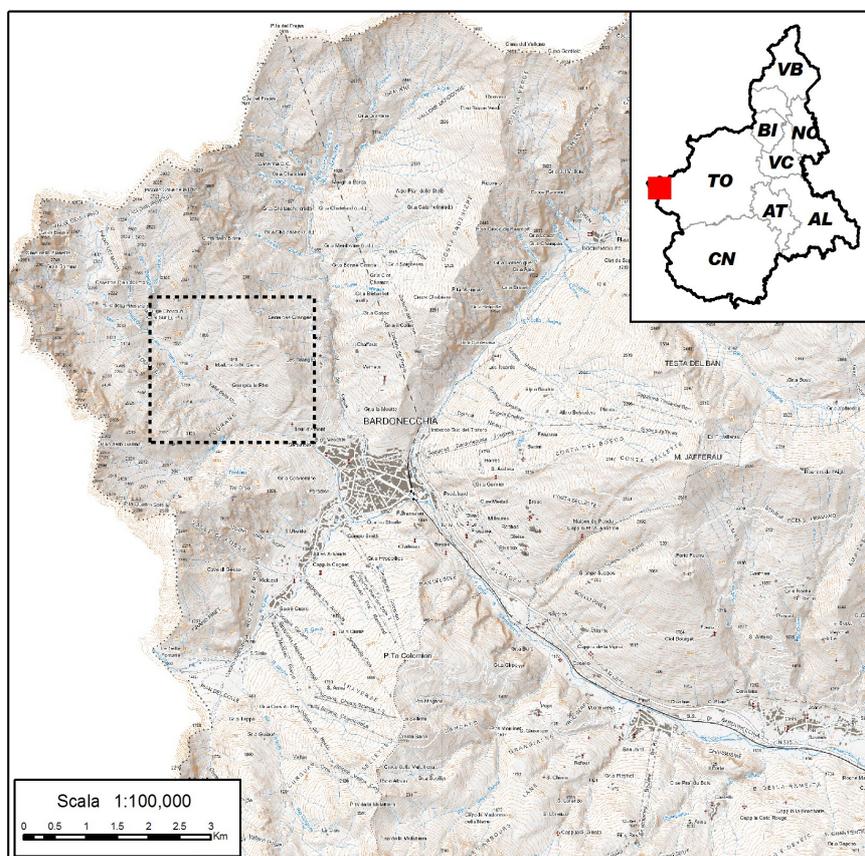
Figura 2.1 - Stralcio cartografia scala 1:100.000 con localizzazione indicativa del dissesto (linea tratteggiata nera).

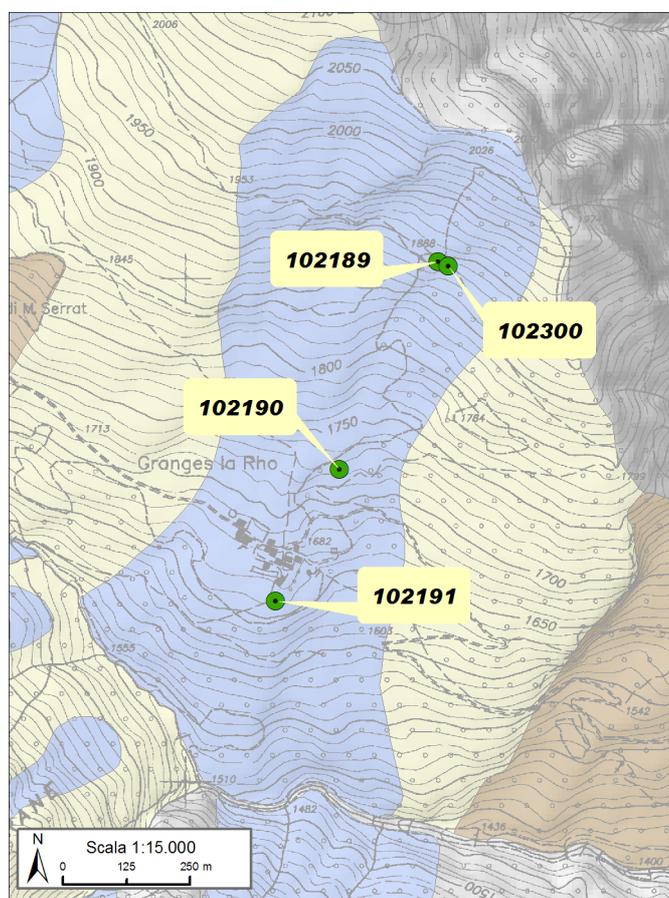
Figura 3.3: Ubicazione dei sondaggi presenti nella Banca dati Geotecnica di Arpa Piemonte

In concomitanza della messa in posto del sistema di monitoraggio inclinometrico sono stati realizzati tre sondaggi a carotaggio continuo (codice perforazione 102189, 102190, 102191).

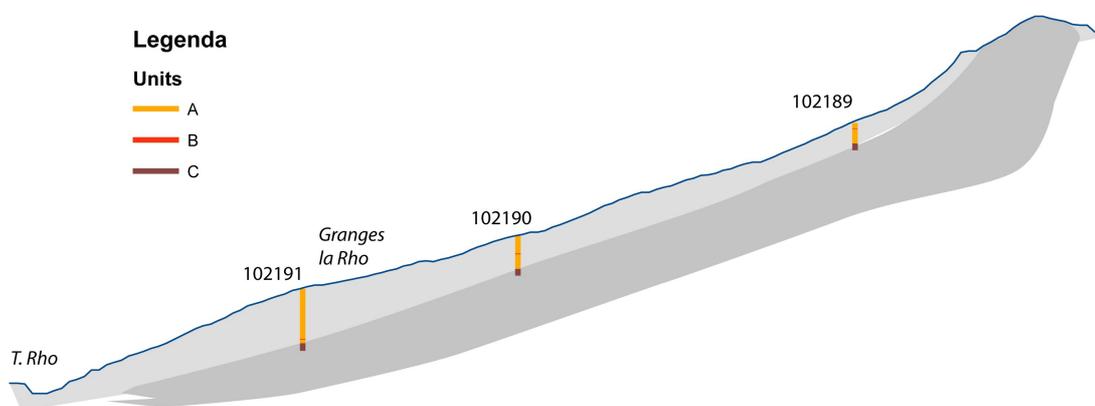
Figura 3.4 - Sezione geologica interpretativa del versante interessato dal dissesto. Unità A - frammenti e clasti rocciosi di calcescisti intensamente ossidati ed alterati e parzialmente argillificati, spesso in matrice sabbioso-limosa, passanti verso il basso a calcescisti grafitici o litoidi intensamente fratturati, con intercalazioni di livelli cataclastici o milonitizzati (Unità B); Unità C - Calcescisti grafitici litoidi caratterizzati dalla presenza di discontinuità sub-orizzontali parallele alla scistosità ma con caratteristiche generalmente migliori (RQD generalmente superiore a 60-65%) Figura non in scala

Le colonne stratigrafiche raggiungono la profondità massima di 84 m dal p.c. (102191) ed evidenziano la presenza di un primo livello costituito da frammenti e clasti rocciosi di calcescisti intensamente ossidati ed alterati e parzialmente argillificati, spesso in matrice sabbioso-limosa, passanti verso il basso a calcescisti grafitici o litoidi intensamente fratturati (con valori di RQD spesso pari allo 0% e comunque mai maggiori del 50%), con intercalazioni di livelli cataclastici o milonitizzati. I primi rappresentano probabilmente superfici lungo cui si concentra il movimento.

Un secondo livello più profondo è costituito da calcescisti grafitici litoidi caratterizzati dalla presenza di discontinuità sub-orizzontali parallele alla scistosità ma con caratteristiche generalmente migliori (RQD generalmente superiore a 60-65%). L'interfaccia tra i due livelli, sebbene non sempre definita in modo netto si colloca a profondità comprese tra i 28 m dal p.c. del sondaggio posto a quote più elevate (codice perforazione 102189) ai 74 m dal p.c. di quello a quota inferiore (codice perforazione 102191).

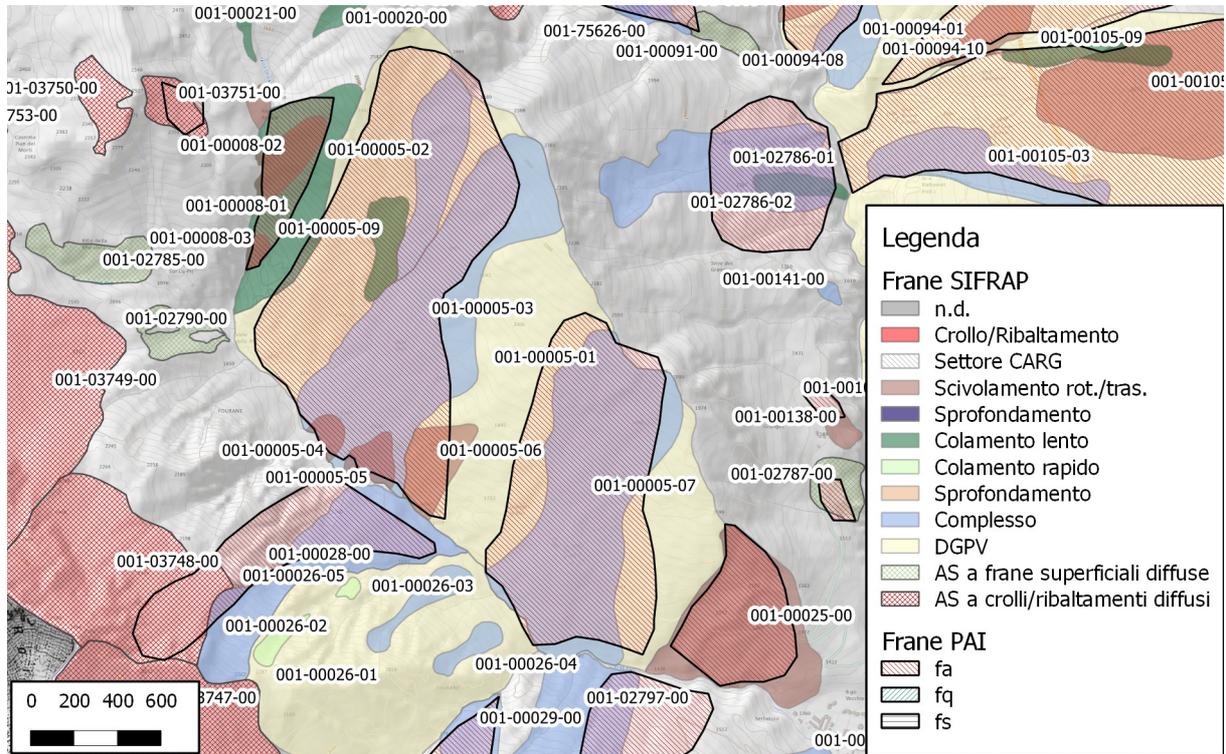
Figura 3.8 - Perimetrazione dell'area in esame come riportata dalla cartografia 1:25.000 PAI (Piano Stralcio per l'Assetto Idrogeologico in Piemonte).

L'atlante dei dissesti scala 1:25.000 del PAI (Piano Stralcio per l'Assetto Idrogeologico in Piemonte) indica nell'area in esame una frana attiva con perimetrazione confrontabile con quella indicata nel SIFRAP (Figura 3.8).

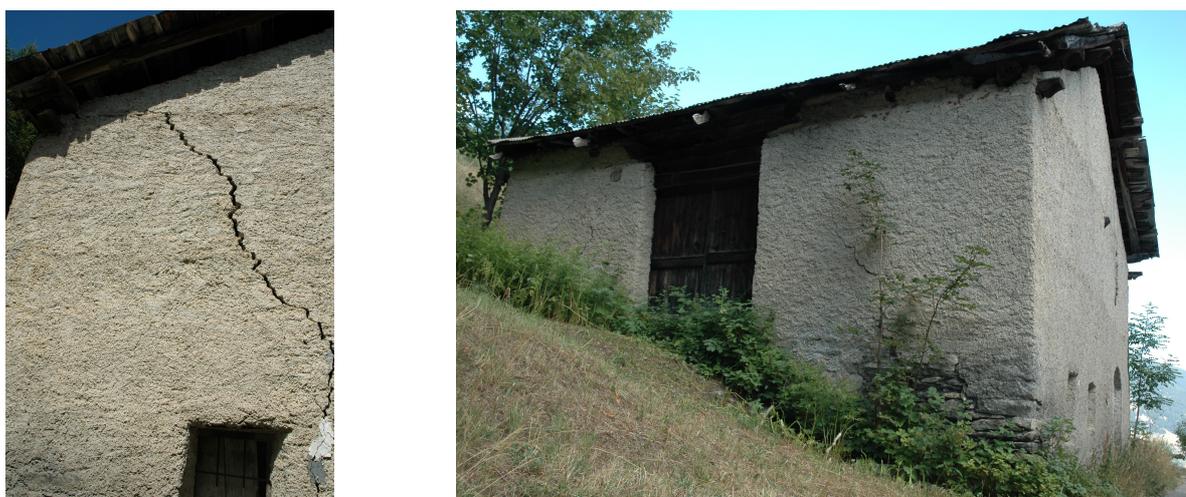
Figura 3.9 – Lesioni agli abitati di Grange della Rho

Alcune delle abitazioni di Grange della Rho riportano esternamente lesioni e fratture, sebbene sia difficile stimare se queste siano legate effettivamente al movimento franoso o più semplicemente siano causa della loro vetust . Diverse abitazioni della frazione sono state ristrutturare in tempi recenti e non presentano pertanto lesioni particolarmente evidenti.

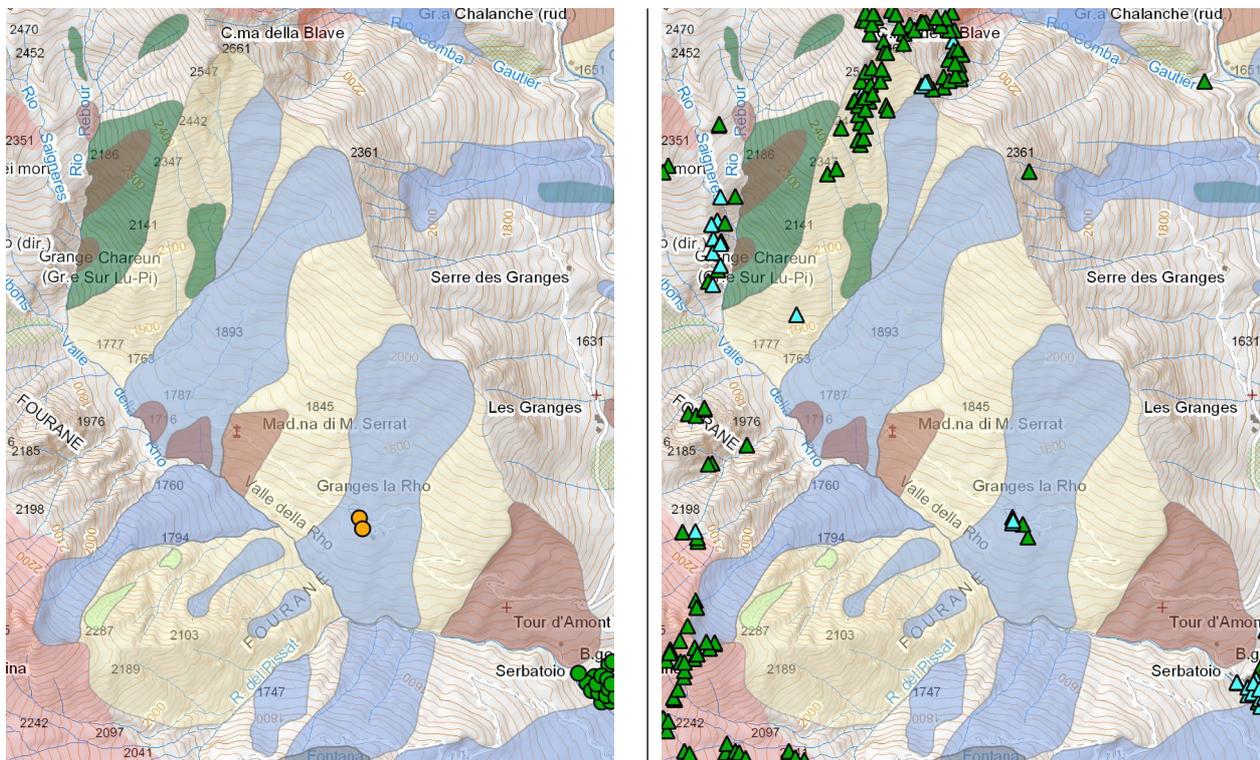
Figura 3.10 – a sinistra dati RADARSAT (2003-2009) geometria ascendente, a destra geometria ascendente

I valori discendenti evidenziano un allontanamento lungo la LOS di circa -3.4 m/y. I valori relativi al dataset ascendente evidenziano invece una velocità in avvicinamento generalmente al di sotto dei 2 mm/y (valore generalmente utilizzato come soglia per considerare il PS come stabile).

L'orientazione media del versante verso SO fa sì che il dataset discendente risulti maggiormente significativo.

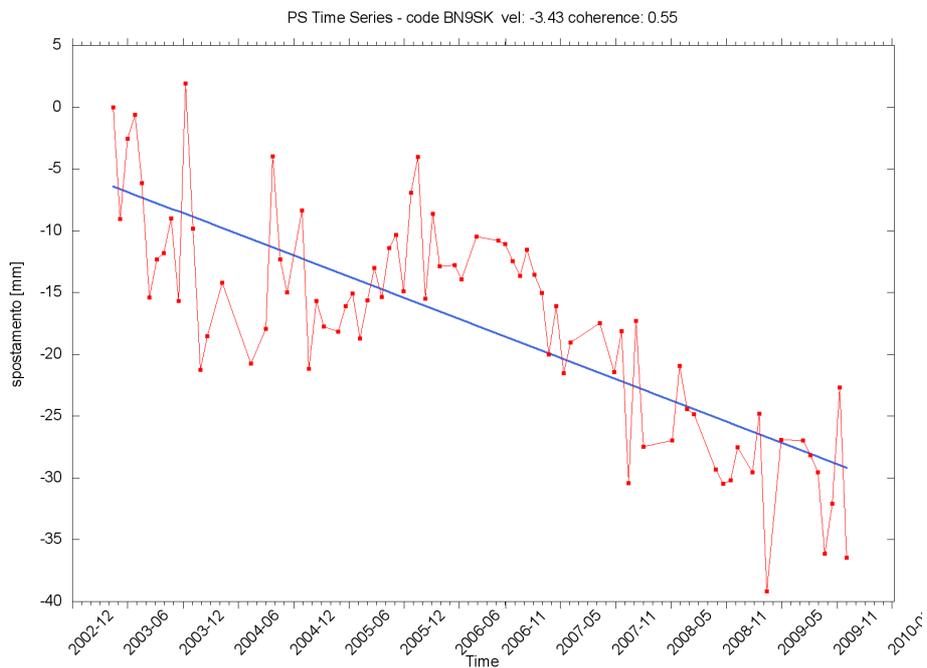
Figura 3.11 – grafico spostamento tempo per il PS BN9SK. Non è possibile evidenziare accelerazioni significative, sebbene per il periodo successivo al 2008 i valori misurati si attestino quasi tutti al di sopra della media per l'intero periodo analizzato.

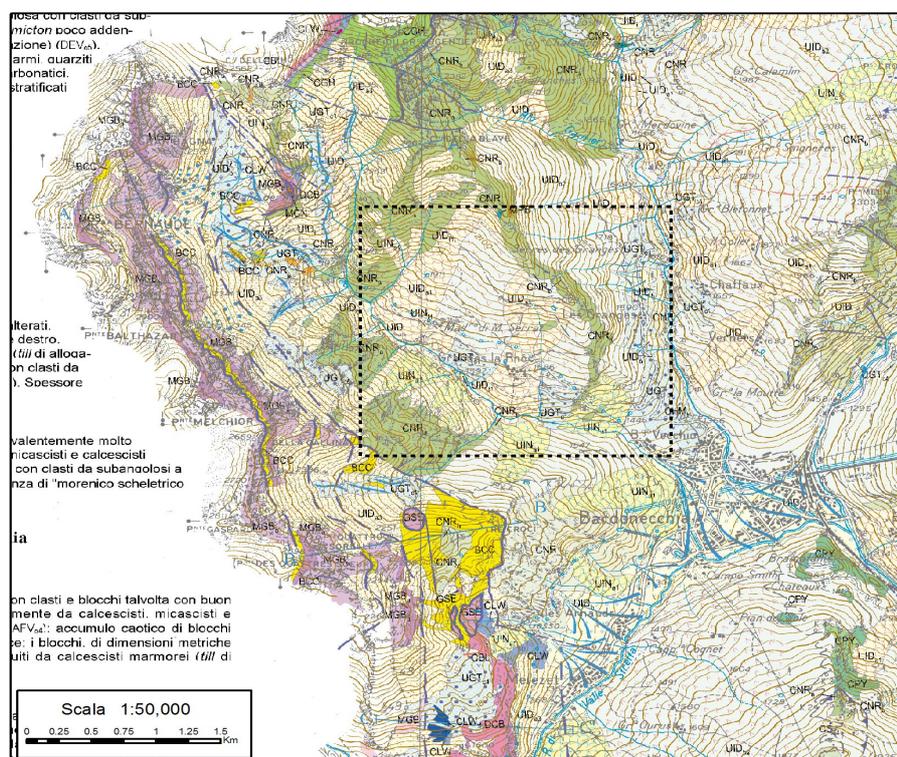
Figura 4.1: Stralcio cartografia CARG scala 1:50.000 con localizzazione indicativa della zona interessata (linea tratteggiata nera).

La porzione medio-superiore del bacino della Rho è caratterizzata dalla presenza di successioni calcareo-dolomitiche del Trias medio riconducibili a scaglie di margine continentale, separate fra loro da livelli di breccie e, subordinatamente, gessi che ne sottolineano i principali orizzonti di scollamento. La porzione medio-bassa del bacino, comprendente anche il versante in esame, è invece modellata all'interno delle sequenze metamorfiche Cretaciche di ambiente oceanico appartenenti alla Complesso Piemontese dei Calcescisti con Pietre Verdi. Il contatto tra i due complessi è localmente caratterizzato da scaglie fortemente tettonizzate, costituite da alternanze di rocce carbonatiche e scistose, che in alcuni casi, assumono un'estensione significativa. Più in particolare, il Foglio Geologico CARG n° 153 (Bardonecchia) - Scala 1:50.000, ascrive la zona in oggetto alle *Unità Ofolitiche* ed indica, nell'area interessata dal fenomeno, la presenza di un'estesa coltre eluvio-colluviale e detritico-colluviale a spese essenzialmente del substrato particolarmente degradabile (UIDb2); nella zona altimetricamente più elevata sono presenti limitati affioramenti di marmi a trama rossastra e bordi silicizzati e di filladi (CNRa) e filladi nere con rari e sottili orizzonti di calcescisti (CNRb) appartenenti al COMPLESSO DEL LAGO NERO.

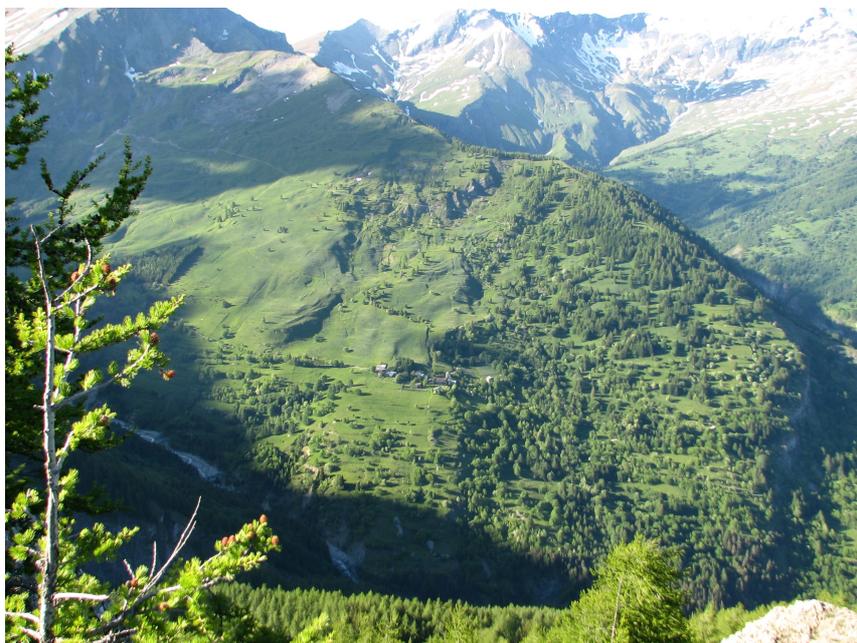
Figura 4.2 - Vista frontale del dissesto da cima tre croci (quota 2150 m)

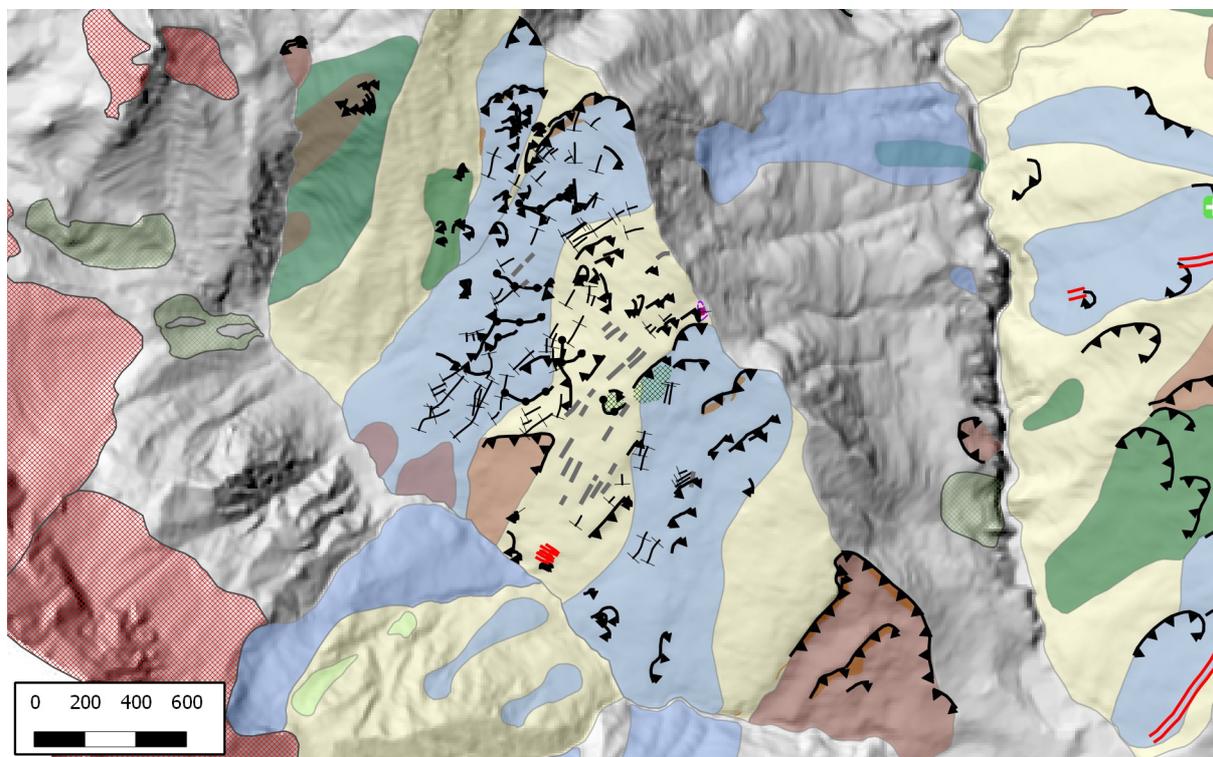
Figura 4.3 - Quadro generale dei dissesti del versante sinistro del bacino della valle della Rho e principali elementi morfologici identificati dall'analisi fotointerpretativa e indagini di terreno

L'intero versante sinistro della valle della Rho presenta diverse espressioni morfologiche quali trincee, depressioni allungate, depressioni chiuse, scarpate e contropendenze che possono essere ricondotte alla presenza di un fenomeno di Deformazione Gravitativa Profonda. La principale evidenza superficiale della deformazione è costituita dalla presenza di diffusi fenomeni gravitativi che evolvono perlopiù per colamento lento; tali dissesti di minore entità sono stati compresi nella cartografia SIFraP all'interno della perimetrazione della DGPV e vengono evidenziati unicamente dalla presenza degli elementi morfologici. All'interno di quest'area si possono distinguere, invece, due zone caratterizzate da una maggior grado evolutivo che interessano il versante per maggiori profondità. Queste due aree sono state perimetrare come fenomeni a tipologia complessa (ID frana 001-00005-03 - Rho est e 001-00005-07 - Grange della Rho). Le considerazioni seguenti fanno specifico riferimento al fenomeno di Grange della Rho, ma è importante considerare che il fenomeno analizzato è inserito all'interno di un più ampio contesto dissestivo.

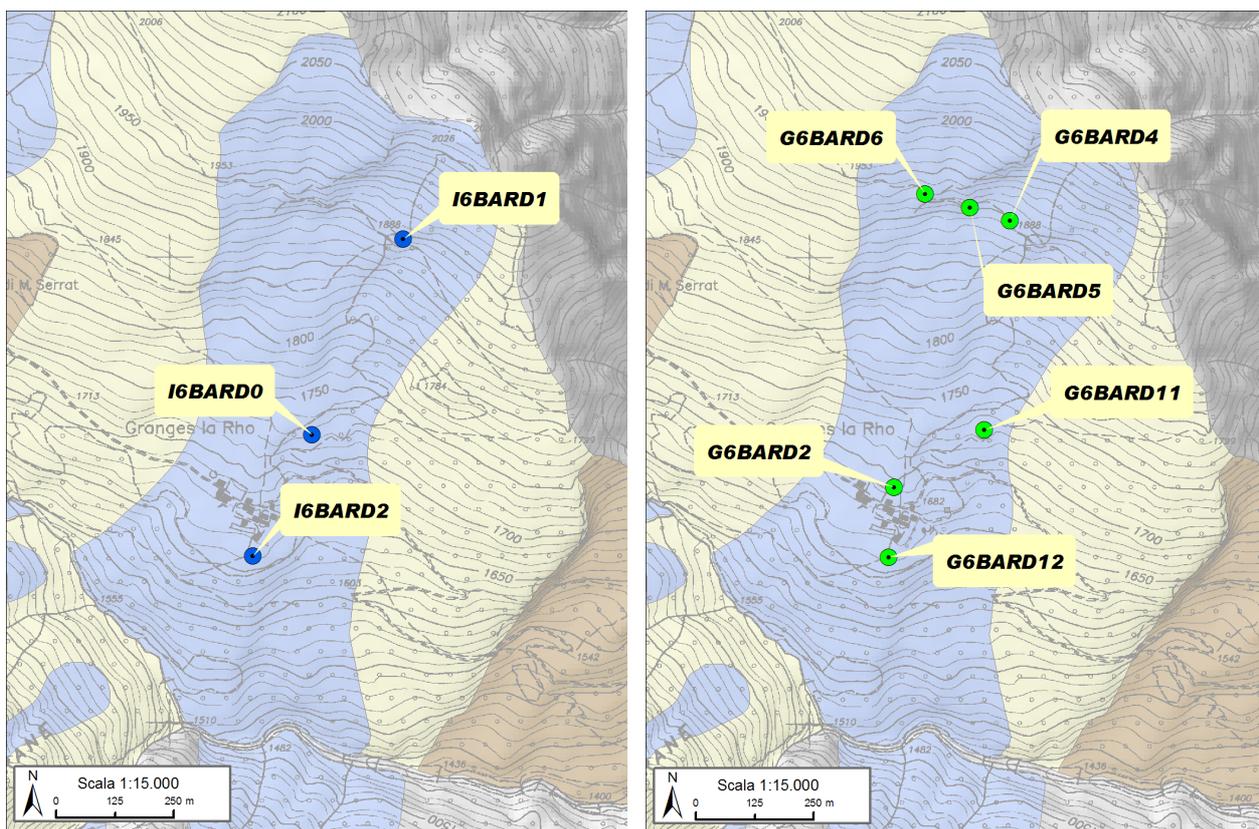
Figura 5.1 - Ubicazione della strumentazione, a sinistra colonne inclinometriche, a destra capisaldi GPS

Il fenomeno monitorato da Arpa Piemonte mediante 2 inclinometri, 1 inclinometro fisso, 1 piezometro e 6 capisaldi GPS. Il sistema GPS è attivo dal 2004, gli inclinometri dal 2002.

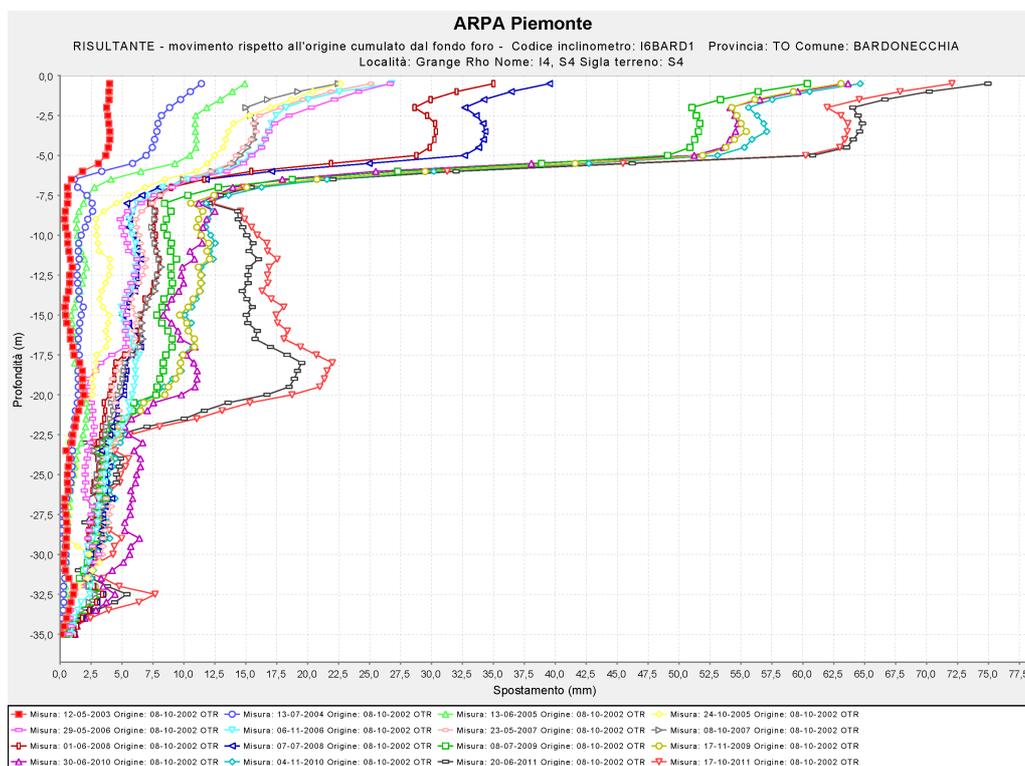
Figura 5.2 - Grafico della risultante cumulata per l'inclinometro I6BARD1

I dati inclinometrici evidenziano, per la zona immediatamente a valle della frazione Grange della Rho (I6BARD2), movimenti cumulati in testa foro di quasi 14 cm nel periodo compreso tra il 2002 ed il 2011. Il movimento si concentra prevalentemente alla profondità di -68 m dal p.c., con velocità media di circa 13 mm/y. Nella zona a monte della frazione (I6BARD0), la sonda posta a 24 m di profondità dal 2010 ha evidenziato nel periodo maggio-settembre 2010 valori di movimento anomali, correlati con tutta probabilità all'eccessiva deformazione del tubo ospitante. Le letture del 2011 appaiono nuovamente coerenti dal 2011. Nell'intervallo marzo-settembre 2011, l'incremento della risultante di spostamento è stato di circa 6 mm. Considerando il solo periodo dalla lettura di origine (2002) fino al 2009 lo strumento registra, a 25m di profondità, un movimento con velocità medie di 15 mm/y. In corrispondenza della zona di testata (quota 1900 m) l'inclinometro I6BARD1 registra movimenti a profondità di -7 m dal piano campagna con velocità corrispondenti di circa -7 mm/y. In tutte le curve inclinometriche si evidenzia un movimento concentrato lungo una superficie netta e ben definita.

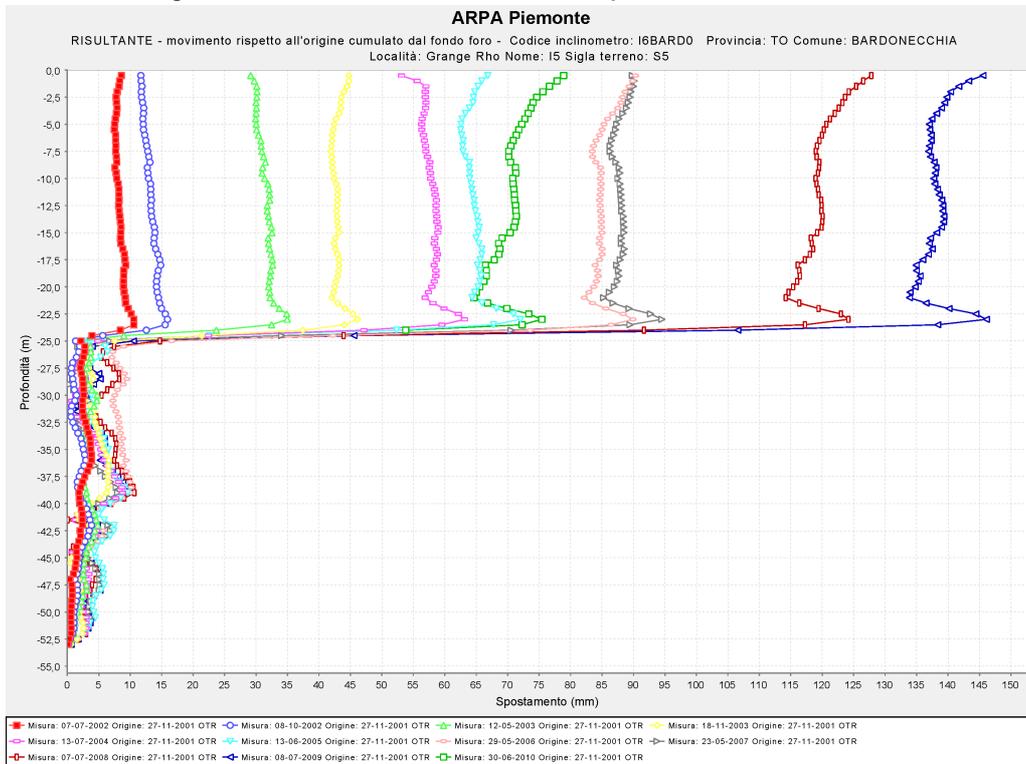
Figura 5.3 - Grafico della risultante cumulata per l'inclinometro I6BARD0

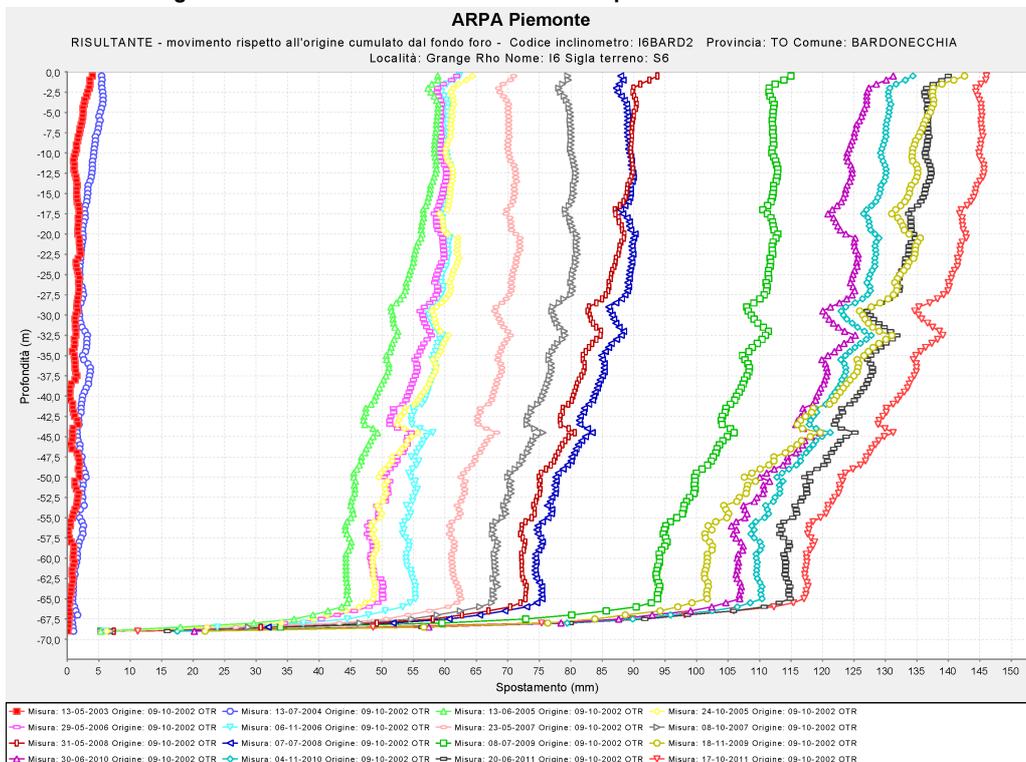
Figura 5.4 - Grafici della risultante cumulata per l'inclinometro I6BARD2

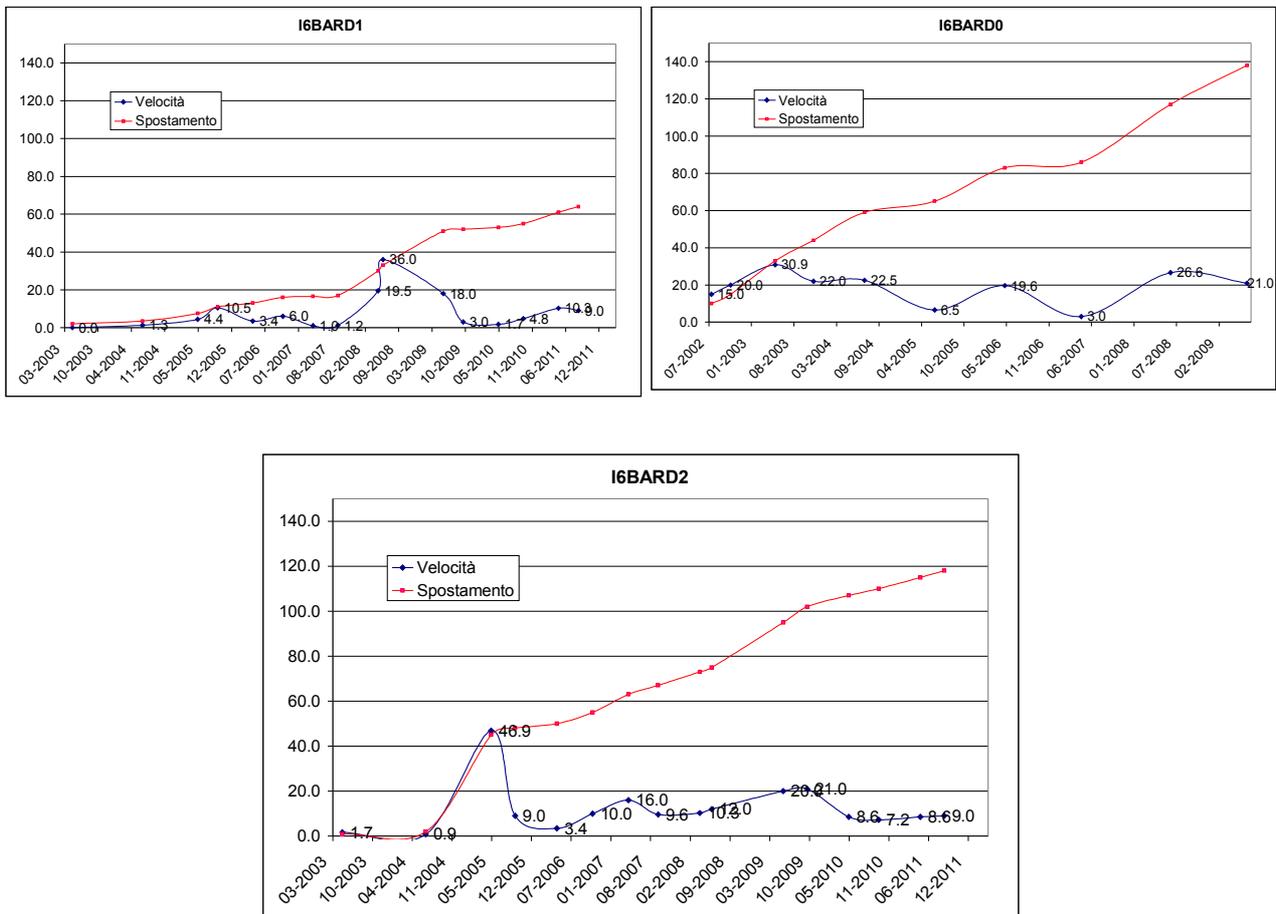
Figura 5.5 - Variazione delle velocità di movimento misurate dagli strumenti nel tempo. Le entità di movimento sono misurate rispettivamente a -5.5 m (I6BARD1), -24 m (I6BARD0) e -75 m (I6BARD2). Gli spostamenti a testa foro (-1,5m) possono essere considerati pressoché simili in quanto il contributo di movimento avviene quasi del tutto alle profondità di movimento considerate

Dai grafici di Figura 5.5 si evidenzia come le velocità di movimento non siano costanti ma subiscano variazioni nel tempo. Nel caso del movimento più superficiale è evidente una netta accelerazione nel periodo relativo alle misure effettuate dopo al 2008. Tale accelerazione è da imputarsi alle piogge intense e prolungate del periodo della primavera 2008 a cui sono seguite nel periodo invernale 2008/2009 copiose nevicate. Anche i due picchi di spostamento registrati da I6BARD0 a -24 m circa di profondità corrispondono con buona probabilità ai due eventi pluviometrici più importanti registrati nel periodo di lettura degli inclinometri e cioè rispettivamente quello del 2002/2003 e quello già citato del 2008/2009 (Figura 5.6).

Analizzando la variazione delle velocità di spostamento (Figura 5.5) è possibile identificare due accelerazioni del movimento, uno in corrispondenza della primavera 2005 (registrato in modo più evidente dallo strumento I6BARD2) ed un altro nel periodo primaverile-estivo del 2008, maggiormente visibile nei grafici dell'inclinometro I6BARD1.

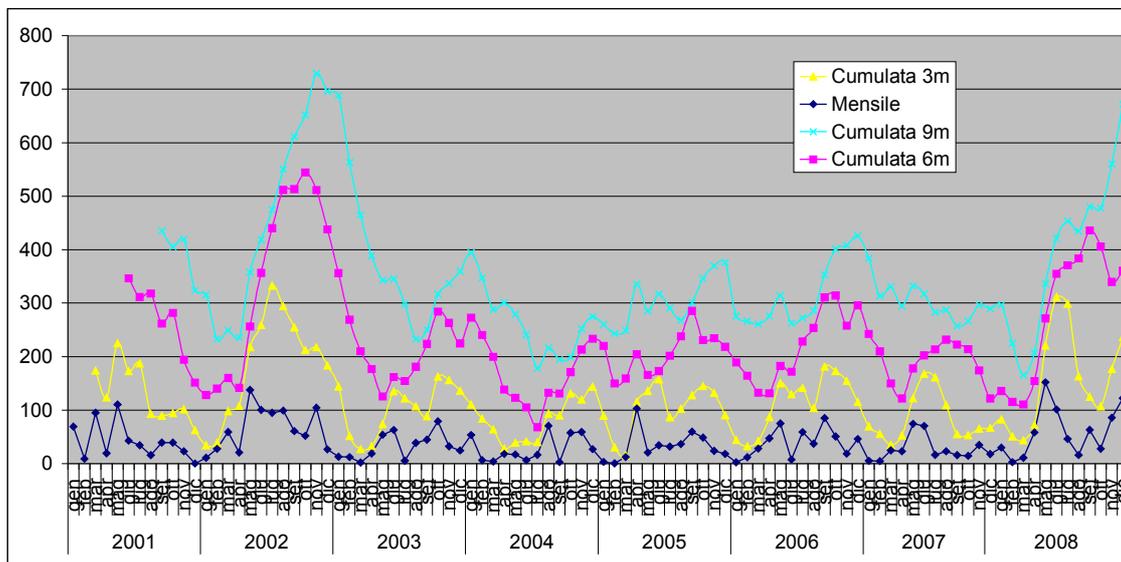
Figura 5.6 - Valori di pioggia mensili registrati dalla stazione di Gad (Oulx) e valori cumulati a 3, 6 e 9 mesi. Si evidenziano due picchi nel periodo 2002/2003 e 2008/2009

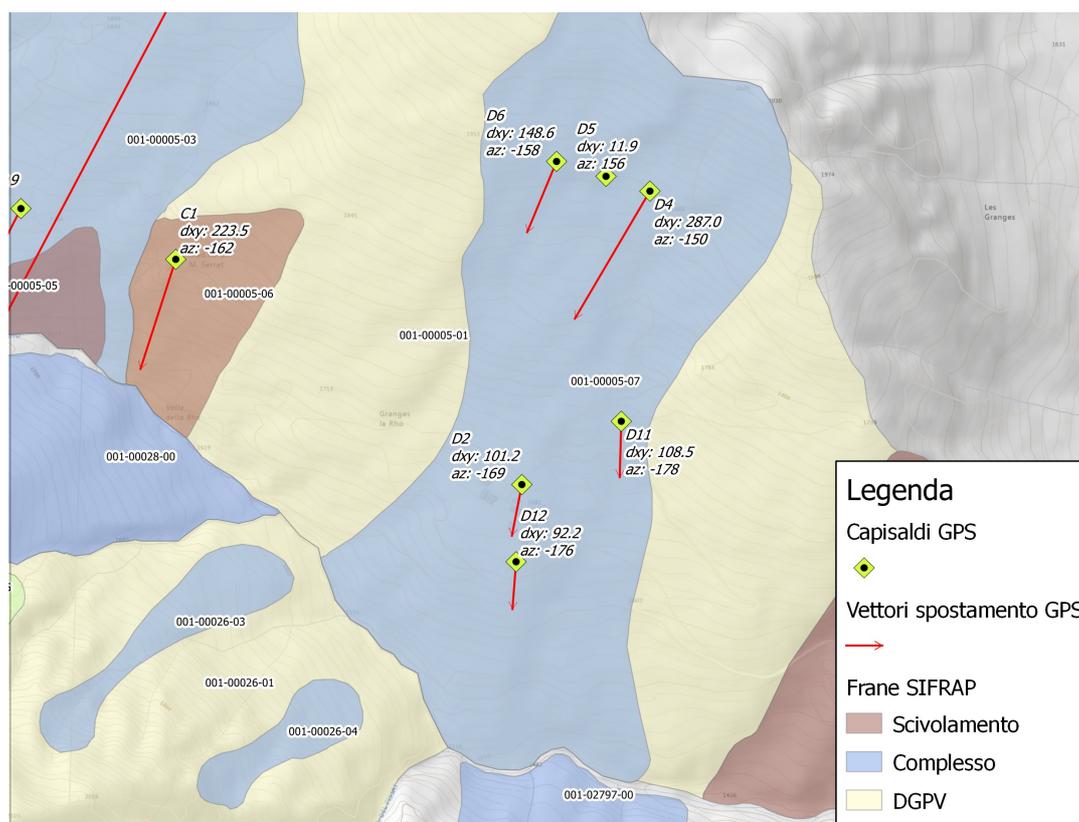
Figura 5.7 - Vettori spostamento per il periodo novembre 2004 - ottobre 2011 movimenti in mm

Dal novembre 2004 sono stati installati 6 capisaldi per le letture degli spostamenti superficiali mediante sistema GPS. La misura di zero è stata realizzata il 24 novembre 2004; le misure successive sono state effettuate con cadenza annuale. Le risultanti di spostamento cumulate dal 2004 fino all'ultima lettura effettuata (giugno 2009) evidenziano movimenti superficiali con valori che vanno da un minimo di 18 mm ad un massimo di 270 mm misurati sul piano orizzontale.

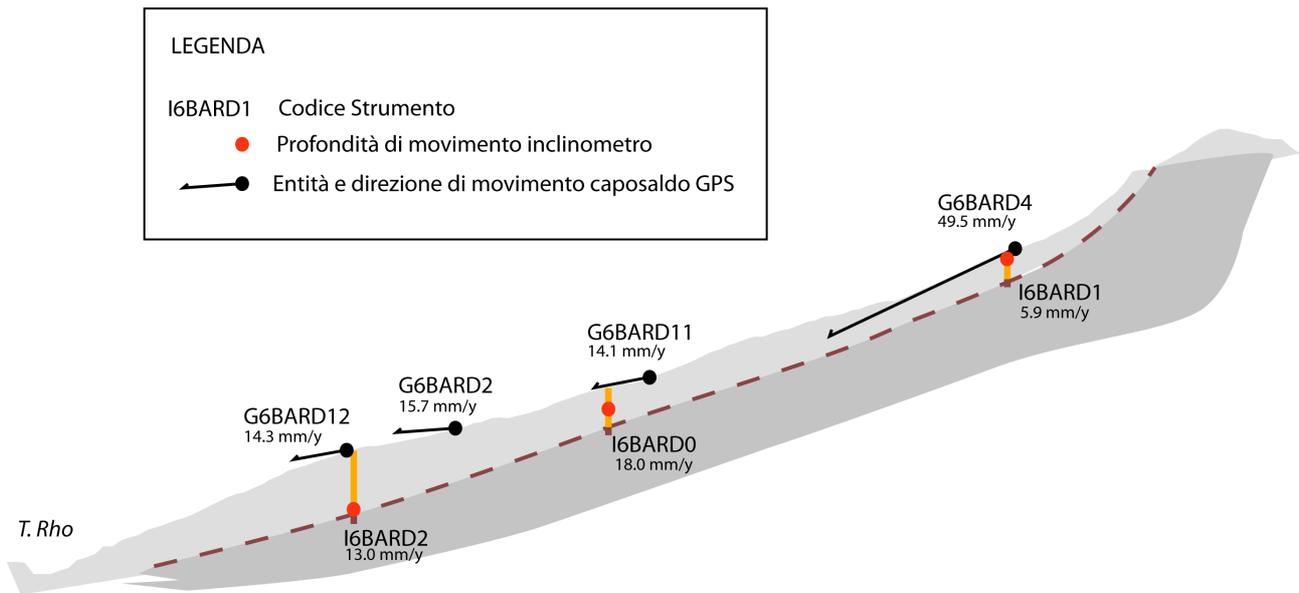
Figura 5.8 - profilo trasversale con indicate le velocità di movimento degli inclinometri e dei capisaldi GPS.

Il confronto tra le velocità di spostamento registrate dal sistema GPS e dalle sonde inclinometriche mostra in genere buona corrispondenza. Unicamente il caposaldo G6BARD4 mostra una velocità di spostamento anomala (circa 50 mm/y) rispetto agli altri capisaldi GPS (velocità medie di spostamento circa 15 mm/y) ed anche rispetto al limitrofo inclinometro I6BARD1 (5,9 mm/y).

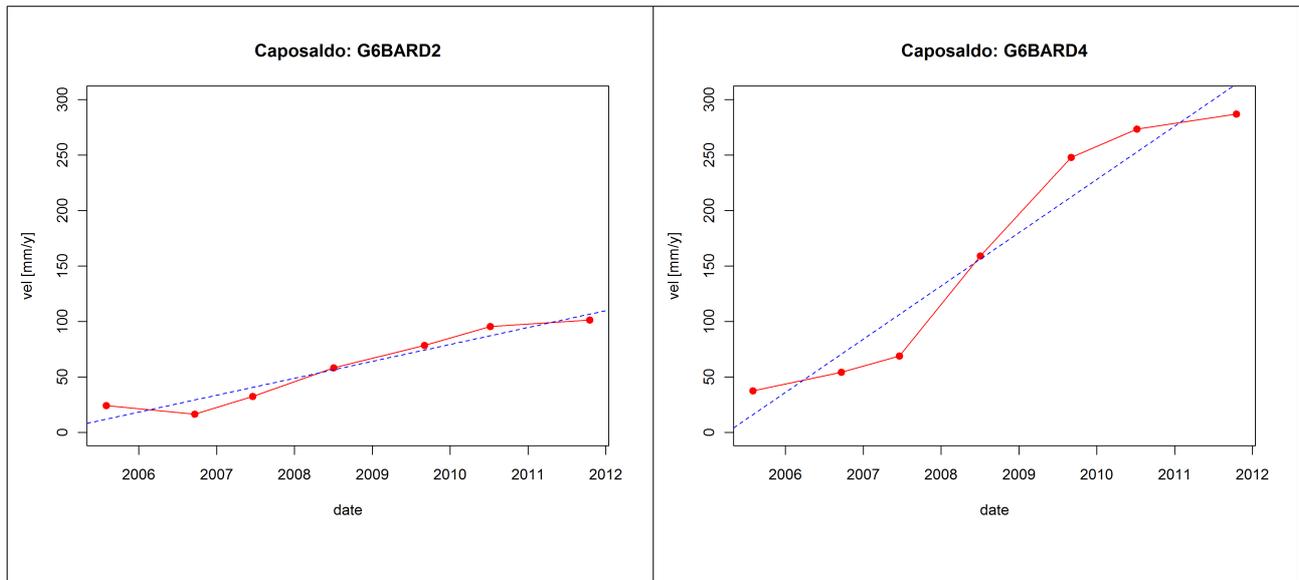
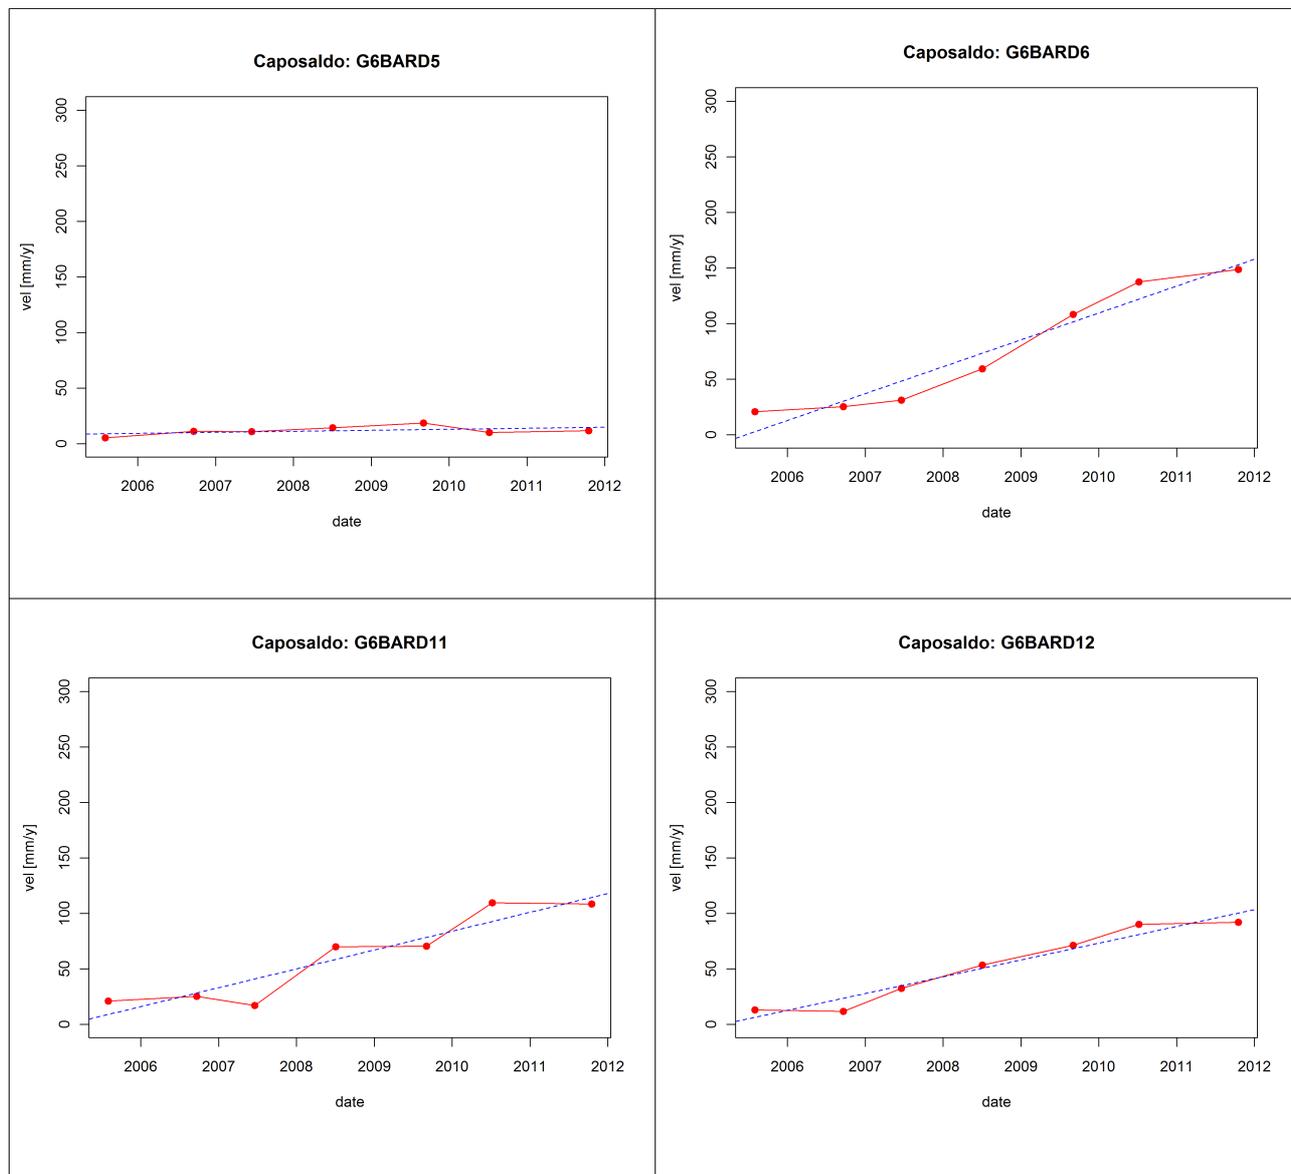
Figura 5.9 - Grafici tempo/spostamento del capisaldi GPS. Tutti i capisaldi evidenziano un accelerazione nel periodo successivo alla primavera 2008.

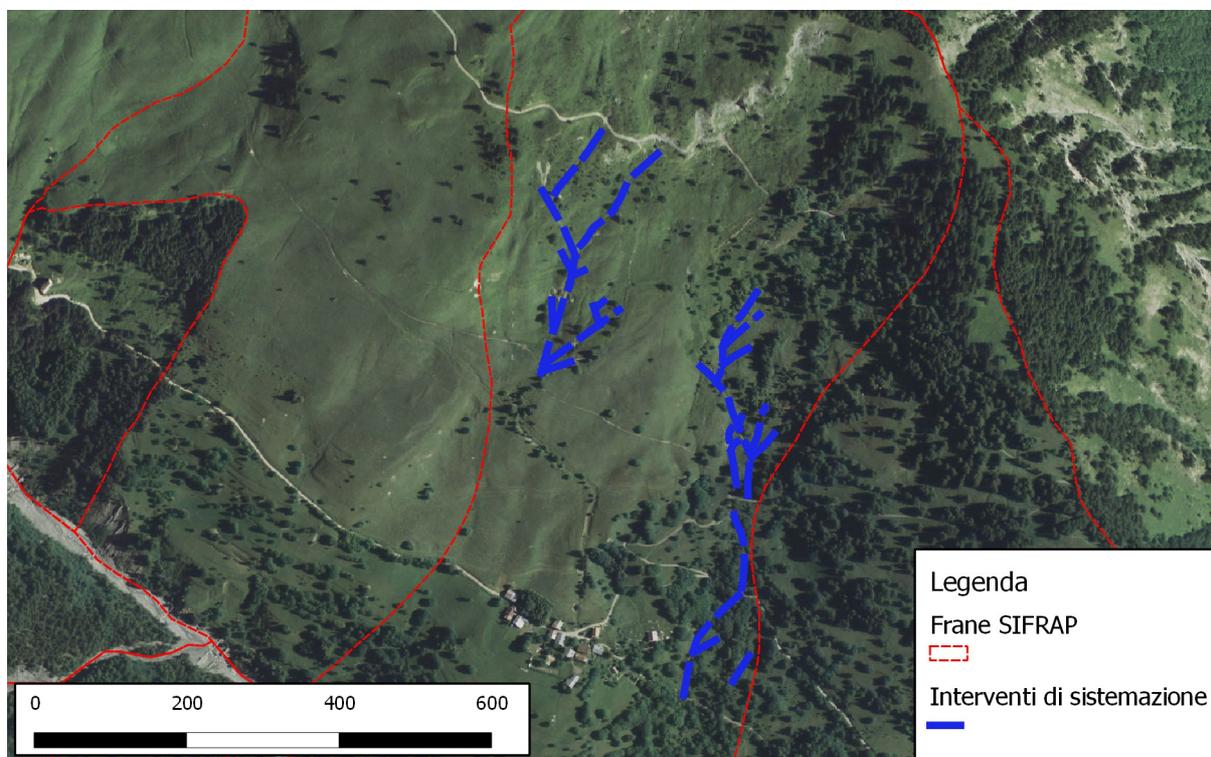
Figura 6.1 - Interventi per la regimazione delle acque superficiali, identificabili da ortofoto. Base orto-fotografica Portale Cartografico Nazionale, 2006.

Gli interventi effettuati sul bacino di cui si è a conoscenza sono prevalentemente volti alla stabilizzazione dell'asta fluviale del T. Rho ed al controllo dei processi fluvio-torrentizi. Sono state realizzate negli anni una serie di opere idrauliche lungo l'asta principale del torrente, costituite principalmente da briglie ed arginature. Per quanto riguarda interventi di sistemazione relativi alla dinamica di versante sono visibili sul corpo di frana una serie di canalette di regimazione delle acque superficiali nella compresa tra l'abitato di Grange la Rho e la strada di monte.
