## Dipartimento Rischi Naturali e Ambientali – ARPA Piemonte

### SiFraP - SISTEMA INFORMATIVO FRANE IN PIEMONTE

#### Scheda descrittiva di approfondimento - III livello

*Frana del Torrione Sucai, parete NE del Monviso*

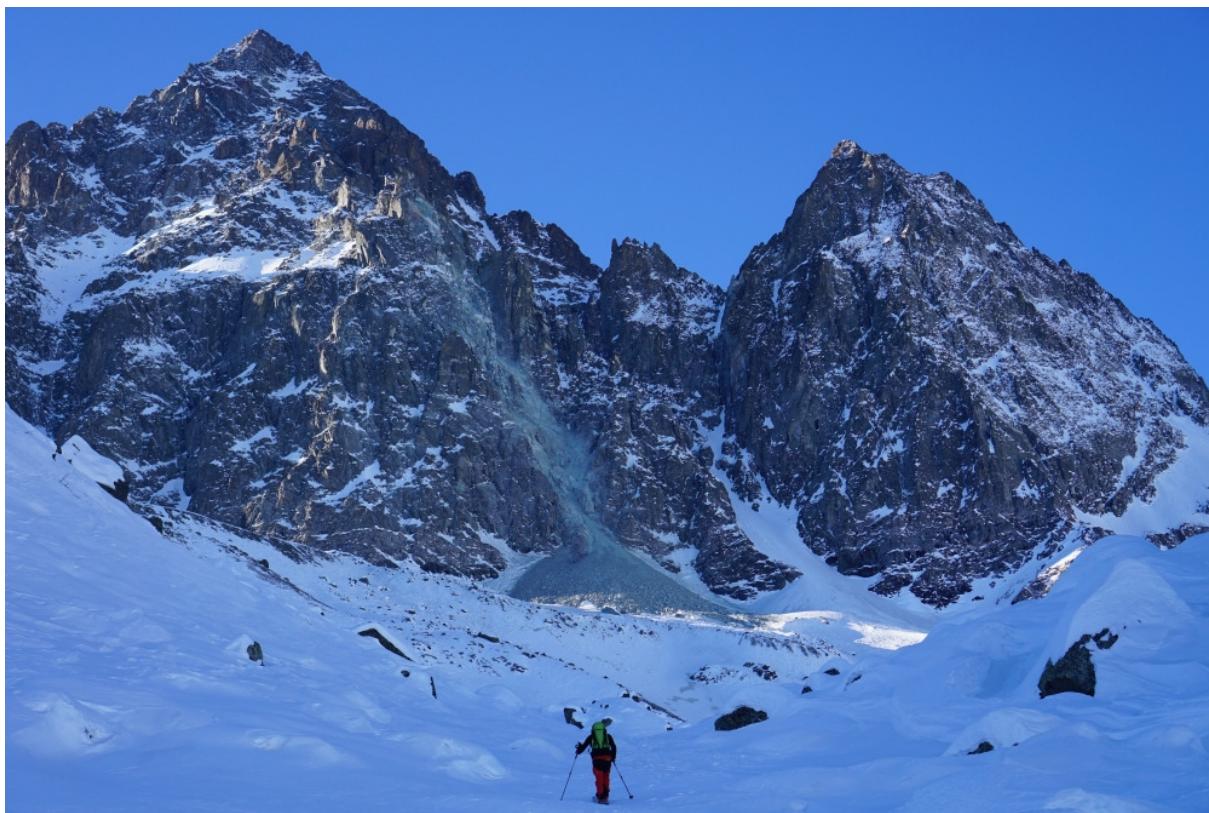
*Vista frontale della frana sulla parete NE del Monviso attivatasi il 26 dicembre 2019. Foto Arpa Piemonte scattata l'8 gennaio 2020 in occasione del primo sopralluogo*

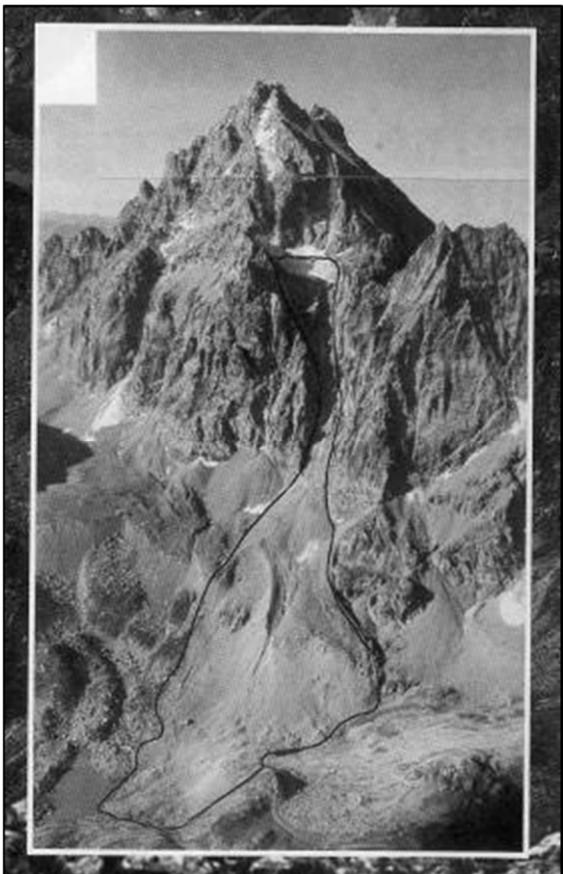
**Crollo del ghiacciaio del Coolidge, 6 luglio 1989** (estratto dalla pubblicazione "La Via del Sale. Viaggio nella storia geologica della Valle Po")

Sono le 22.45 di una sera di luglio, dentro al piccolo bivacco Villata si cerca di riposare qualche ora prima della salita sulla Nord del Monviso. Improvvisamente un fragore assordante scuote la notte, circa tre quarti del piccolo ghiacciaio pensile Coolidge si staccano dalla montagna e precipitano nel canalone omonimo. Il crollo viene registrato persino dalla stazione sismica di Stroppo, in valle Maira, a circa 20 km di distanza in linea d'aria. Ammirando ora il versante nord del Monviso possiamo solo immaginare che cosa sia passato per la mente degli alpinisti che proprio quella notte si trovavano nel bivacco. Un mix di incredulità e di paura aspettando che anche quell'esile riparo fosse portato via dal ruggito della montagna. Solo per una fortuita coincidenza invece, pur danneggiato dalle pietre cadute, il "Villata" è rimasto sulla balza rocciosa su cui nel 1958 si era accuratamente scelto di costruirlo. Ma ancora più forte dovrà essere stata l'emozione dei due sfortunati testimoni quando hanno potuto ragionare a mente fredda sul reale pericolo che avevano scampato.

In cifre, 200.000 metri cubi di ghiaccio da una quota di circa 3200 m sono caduti a valle, inglobando una gran

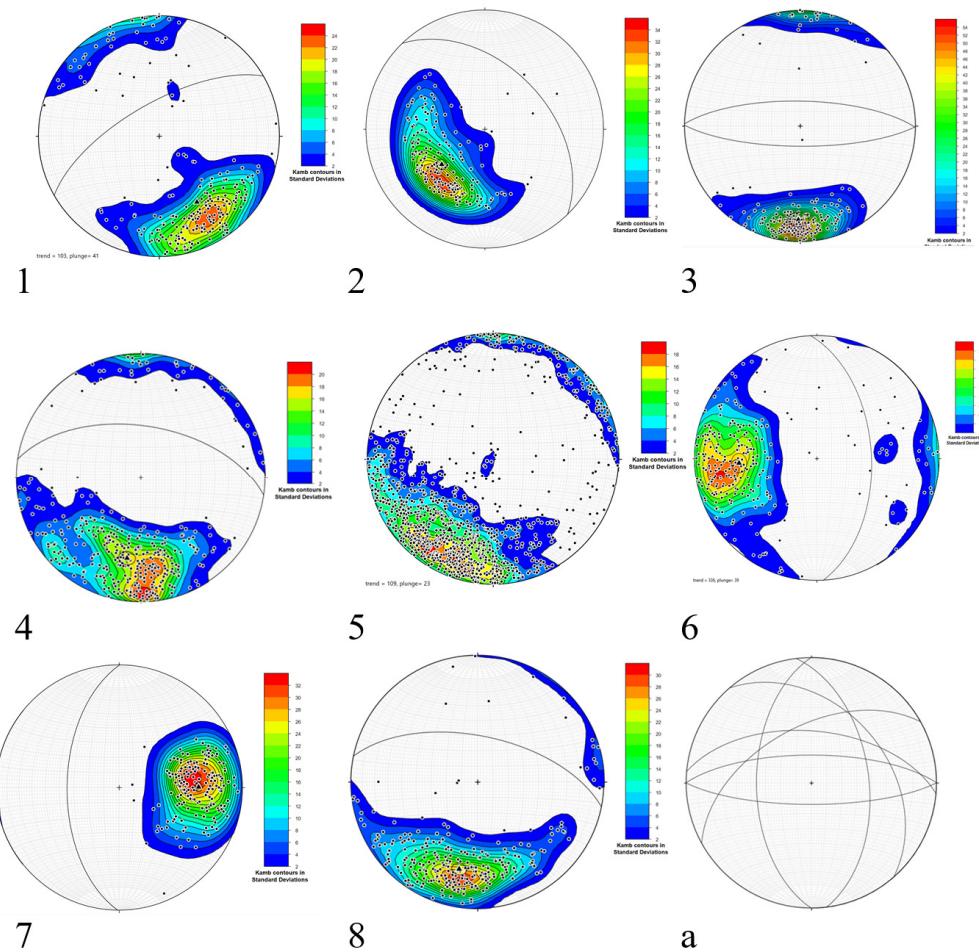
**Figura 7.** Stereodiagrammi delle isodense (diagrammi di Schmidt – proiezione equatoriale) dei poli delle *facet* degli otto settori (1-8) scelti; a: Stereodiagramma delle ciclografiche dei poli medi derivanti delle principali famiglie di fratture degli otto settori.

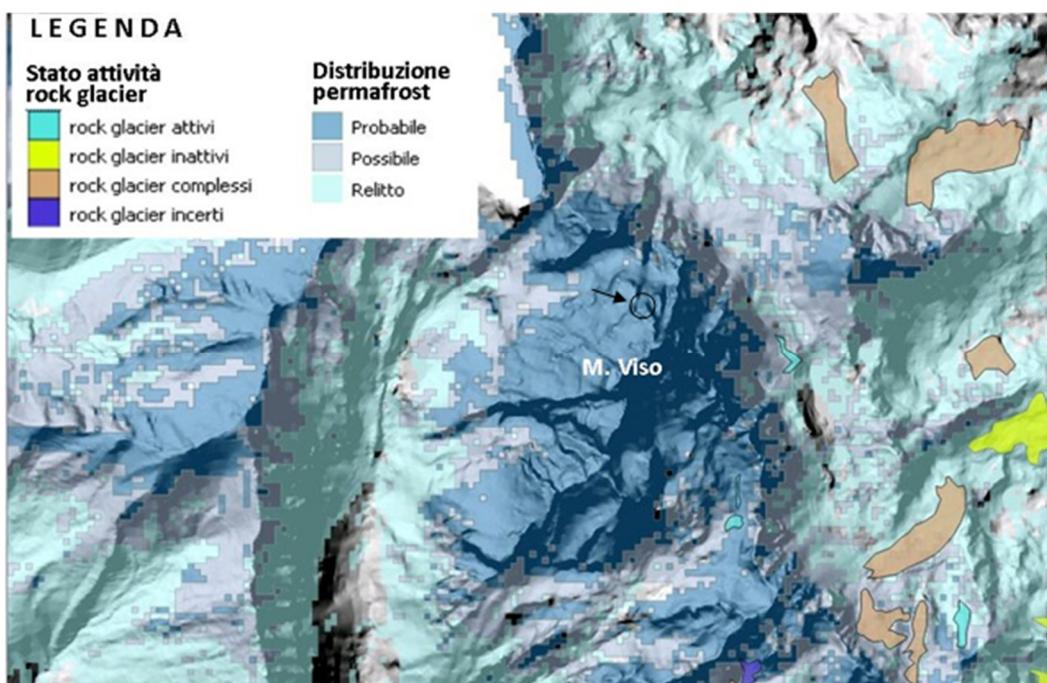
**Figura 16.** Distribuzione potenziale del permafrost nell'area del Monviso, in base al modello PERMAROCK (modificato da Guglielmin, 2009, inedito) sviluppato per le Alpi piemontesi nell'ambito del progetto europeo Spazio Alpino "Permanet – permafrost long-term monitoring network". I colori dall'azzurro al blu si riferiscono ad una probabilità crescente di presenza di condizioni di permafrost nei diversi geo-materiali in funzione della quota e della esposizione dei versanti in base all'analisi statistica delle forme caratteristiche del permafrost, i rock glacier (anch'essi riportati in carta, distinti per stato di attività). La freccia ed il cerchio neri indicano l'ubicazione della zona di distacco del crollo innescatosi il 26 dicembre 2019.

Questa interpretazione risulta confermata anche osservando un secondo modello disponibile per l'area di interesse. In figura 16 è riportato uno stralcio della carta della distribuzione del permafrost nelle Alpi piemontesi ottenuta utilizzando il modello PERMAROCK (modificato da Guglielmin, 2009, inedito), modello empirico basato sull'analisi statistica della distribuzione delle quote e dell'esposizione delle forme indicatrici del permafrost (*rock glacier* e *protalus rampart*), distinte in attive ed inattive su base morfologica. Dallo stralcio riportato in figura si evidenzia come il settore interessato dal crollo del 26 dicembre 2019 ricada completamente nelle condizioni di permafrost "possibile" e "probabile".

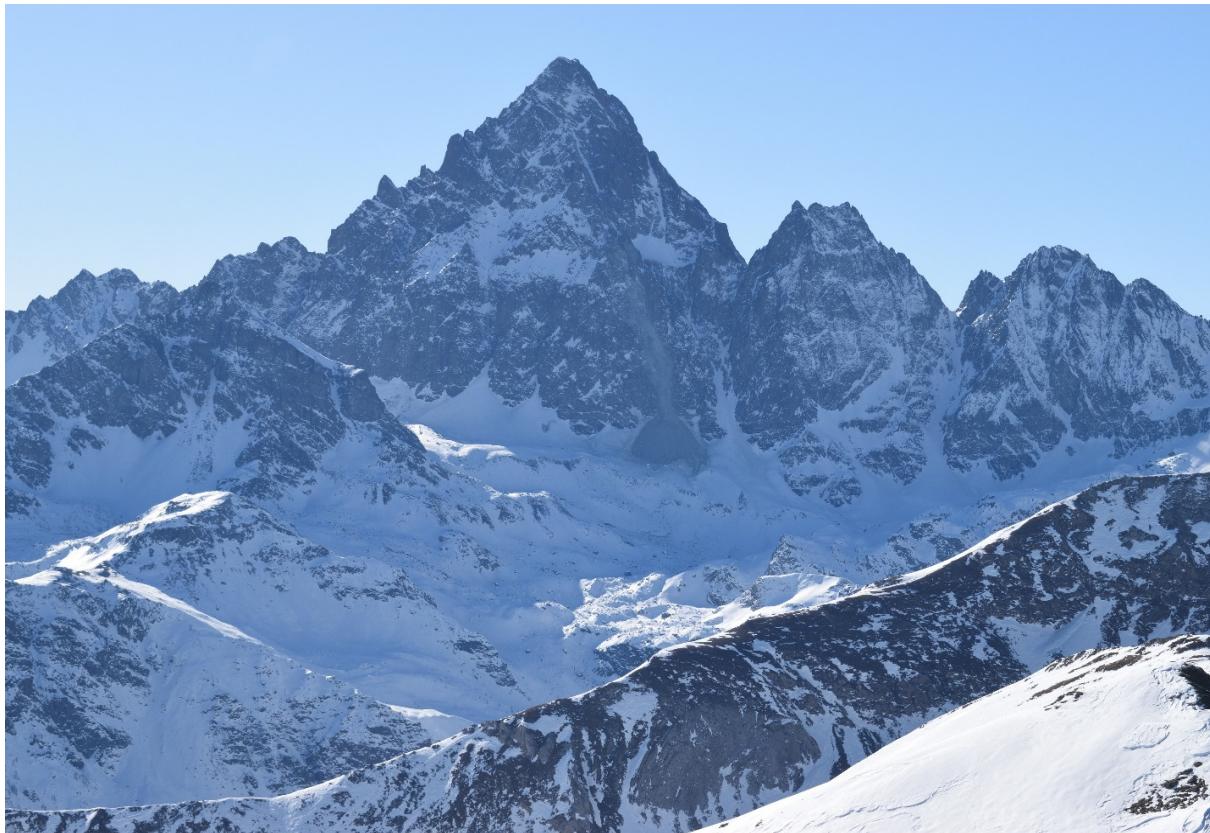
**IMMAGINE 01**

*Immagine 01* – Panoramica scattata dal Monte Frioland il 12 gennaio 2020

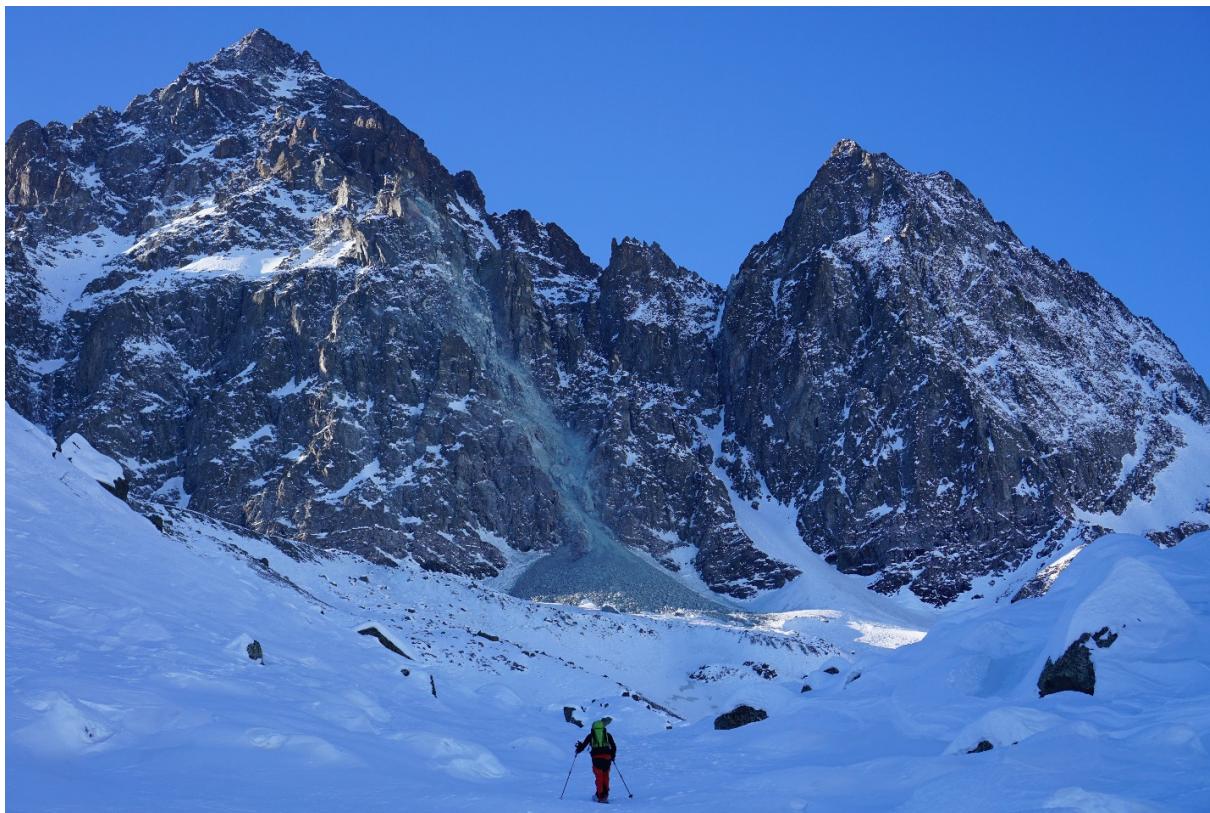
## IMMAGINE 02

*Immagine 02* – Panoramica scattata l'8 gennaio 2020

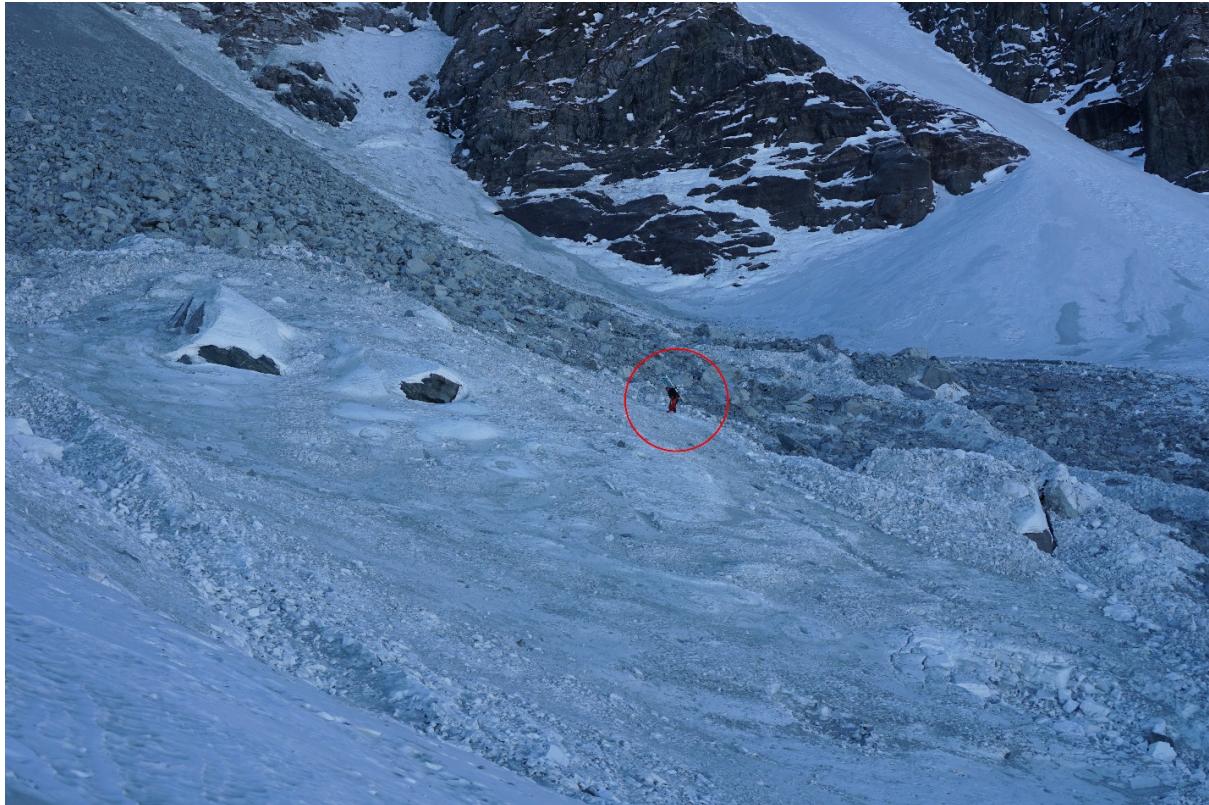
**IMMAGINE 06**

*Immagine 06* – Zona sinistra dell'accumulo, fotografia scattata l'8 gennaio 2020; si notino le proporzioni per confronto con la persona

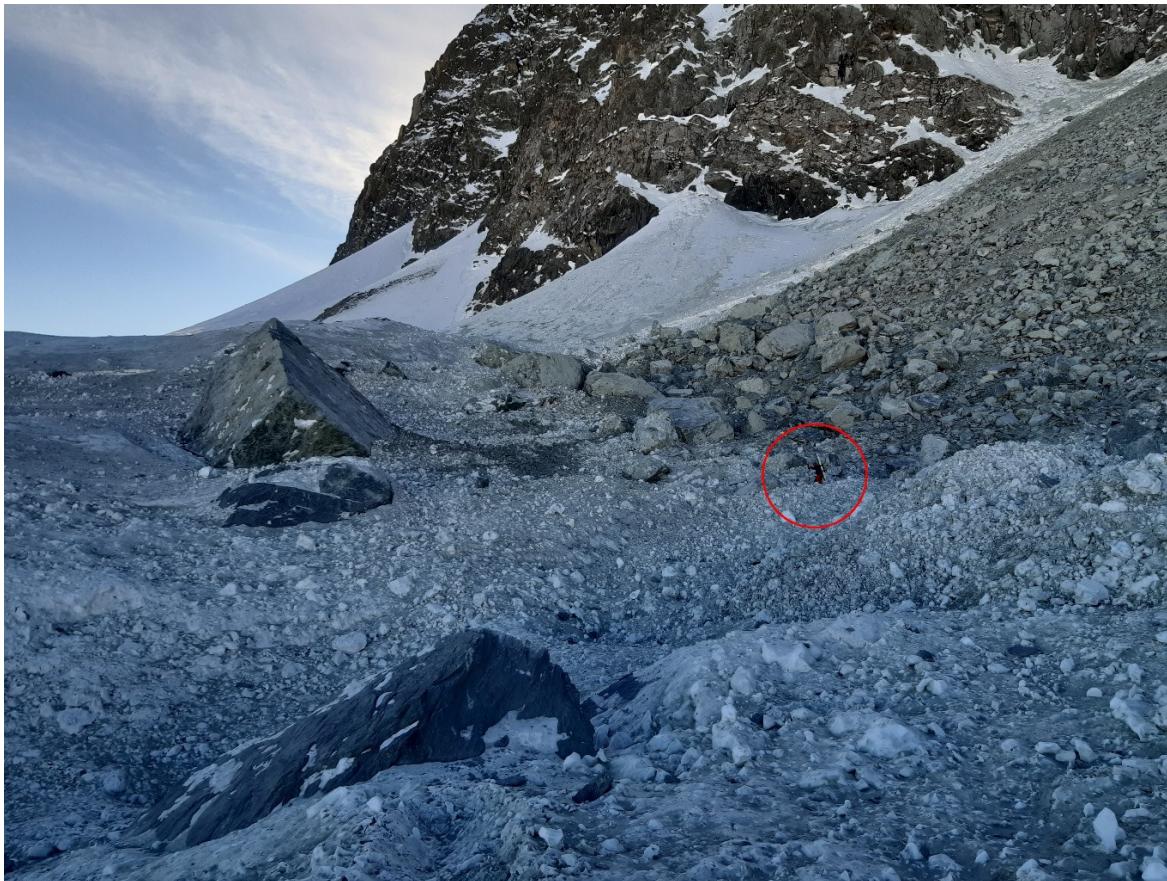
IMMAGINE 08

*Immagine 08* – Blocchi ciclopici, fotografia scattata l'8 gennaio 2020; si notino le proporzioni per confronto con la persona

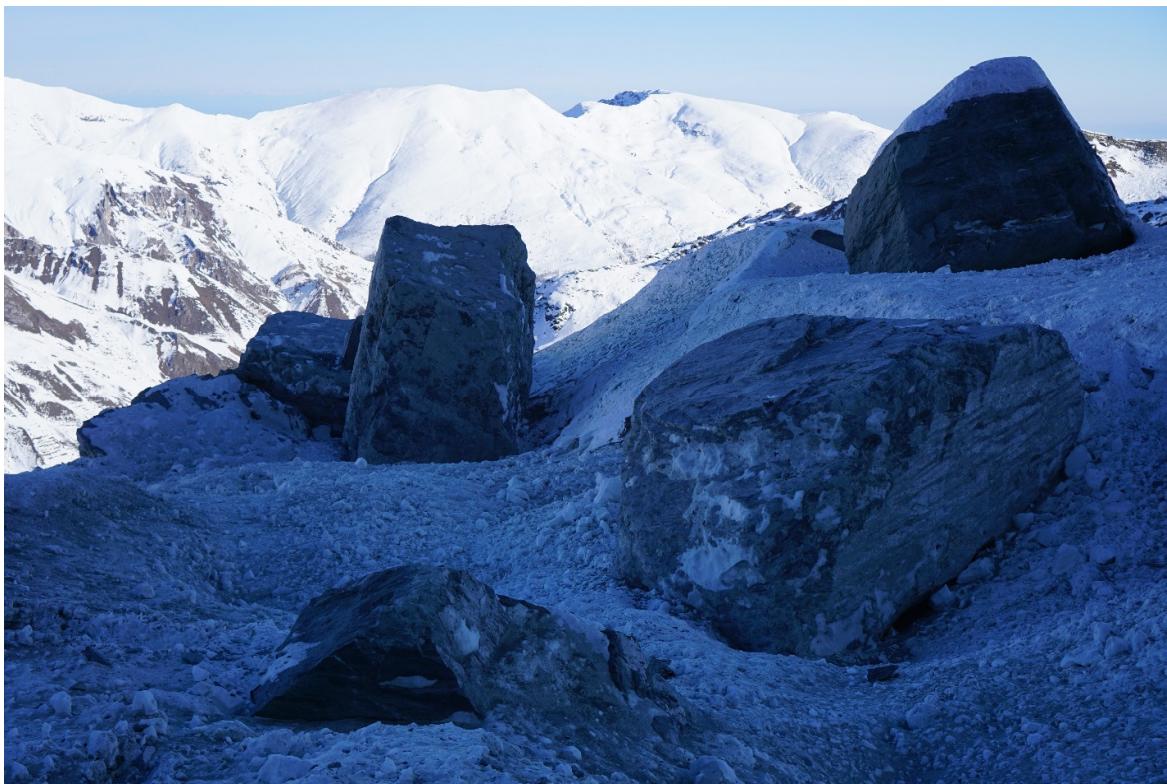
IMMAGINE 09

*Immagine 09* – Blocchi ciclopici, fotografia scattata l'8 gennaio 2020; il blocco sulla destra con neve alla sommità era già in posto prima del crollo

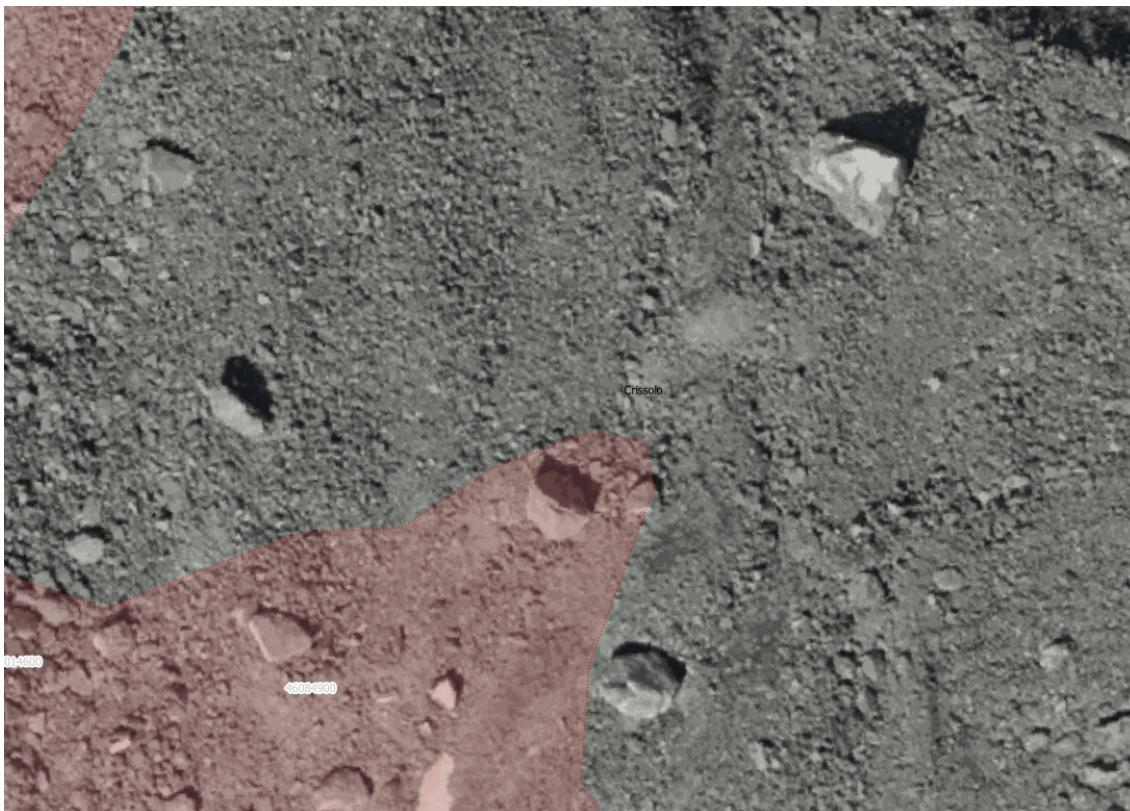
IMMAGINE 12

*Immagine 12* – Particolare della zona al piede del conoide di frana, raggiunta dai massi di maggiori dimensioni; estratto ortofoto AGEA 2018

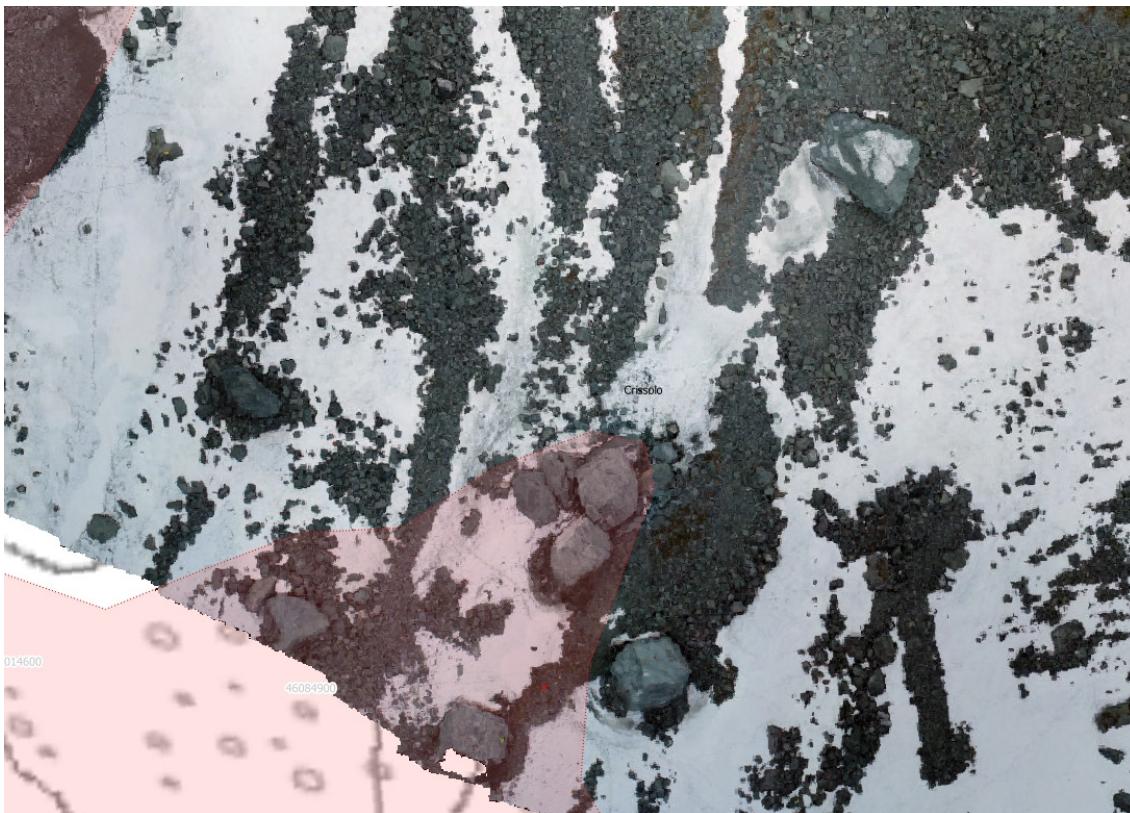
IMMAGINE 13

*Immagine 13* – Particolare della zona al piede del conoide di frana, raggiunta dai massi di maggiori dimensioni; estratto ortofoto ottenuta attraverso il rilievo con drone
