Progetto ALCOTRA RISK NAT
Azione B2
SISTEMA INFORMATIVO FRANE IN PIEMONTE
Scheda descrittiva di dettaglio III livello di approfondimento

Provincia di Torino

Comune di Novalesa

località Rocciamelone

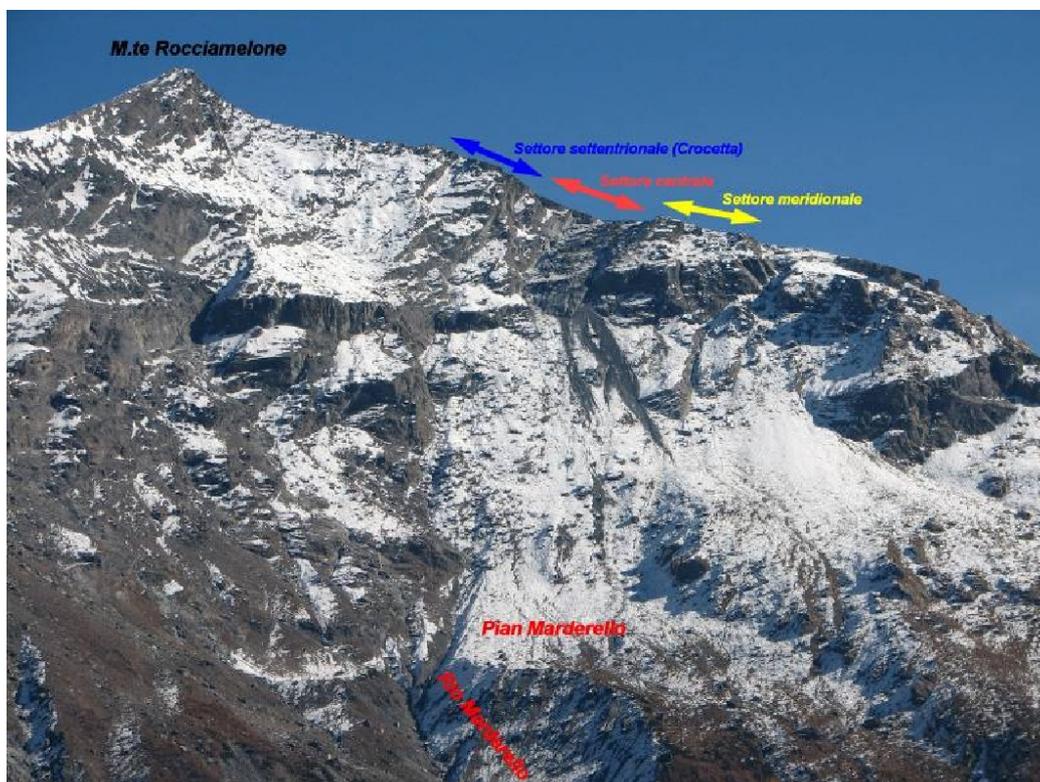
Figura 4.2- Vista panoramica del fenomeno dal versate opposto.

L'area in esame è interessata da fenomeni di dissesto di diversa natura la cui evoluzione è legata ad una serie di fattori predisponenti tra i quali le particolari condizioni geo-strutturali dell'area, la disgregazione dell'appoggio basale dei livelli marmorei (bancate di marmi a silicati e marmi filladici dell'Unità tettonometamorfica del Rocciamelone) nonché, la possibile influenza del rialzo termico a cui gli ambienti periglaciali sono attualmente soggetti. Nella parte superiore sono presenti differenti evidenze geomorfologiche e diverse tipologie di movimento a seconda del settore di cresta coinvolto. Per tale motivo la cresta sud del M. Rocciamelone è stata suddivisa in tre distinti settori (settentrionale, centrale, meridionale) a caratteristiche geologico-geomorfologiche omogenee (Figura 4.2).

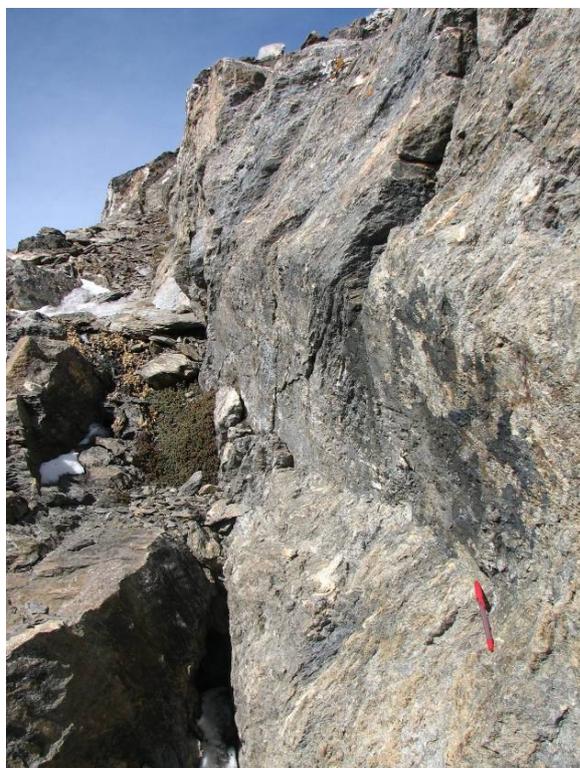
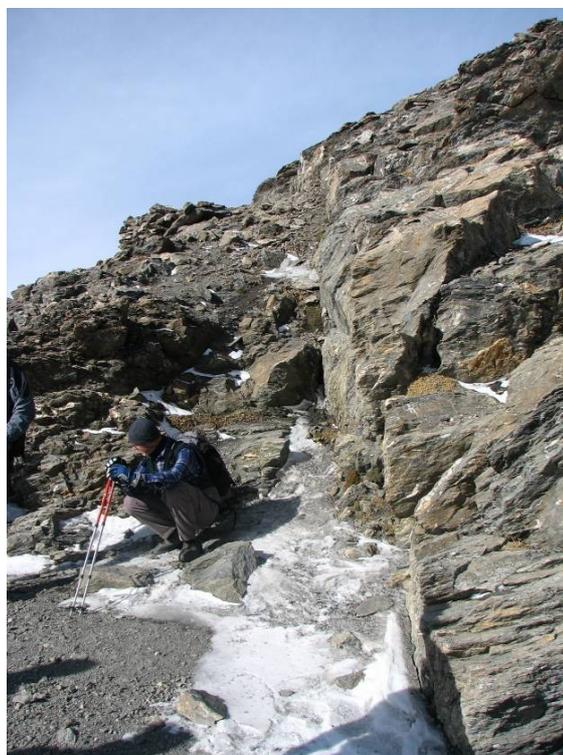
Figura 4.3- Piano di faglia normale del sistema F1 che ribassa il settore di cresta settentrionale verso S-SO.

- Lato nord-est: caratterizzato da sistema di faglie (F1) con giacitura media 210/75 con associato un sistema di fratturazione secondario pervasivo. Gli indicatori cinematici (strie e gradini di calcite)

evidenziano movimenti normali. A tale sistema è associata una fratturazione secondaria pervasiva, in corrispondenza della quale si impostano dei piani di scivolamento che ribassano il versante (di alcuni metri) dalla linea di cresta fino all'altezza del pilone della Crocetta (Figura 4.3);

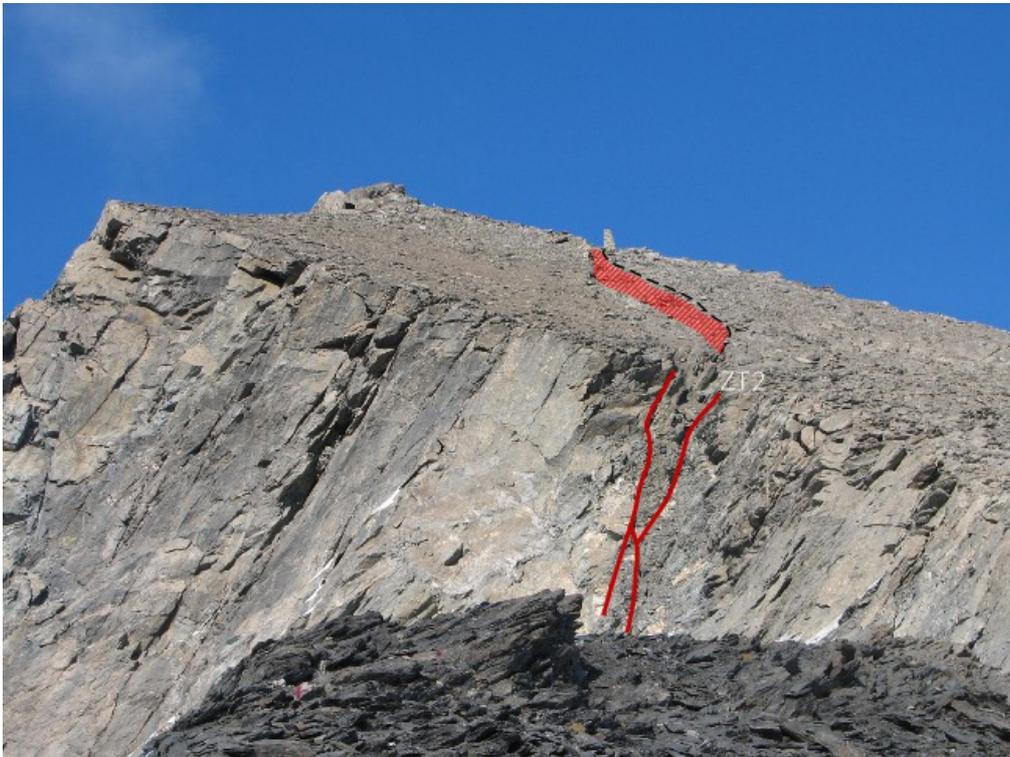
Figura 4.4- Sperone della Crocetta visto da sud. Frattura in apertura impostata lungo il sistema F2 con associata zona di taglio (ZT2)

- Lato sud-est: caratterizzato da un sistema di faglie pervasivo e persistente con giacitura media 290/70 (F2) parallelo alla cresta sud del Rocciamelone (Figura 4.4 e Figura 4.5). A tale sistema sono associate zone di taglio plurimetriche (ZT2) che sviluppano fasce cataclastiche (Figura 4.5). Questo sistema delimita lo "Sperone della Crocetta" per una lunghezza superiore ai 100m (Figura 4.4 e Figura 4.6 sinistra). Dall'analisi fotointerpretativa, i sistemi F2 ed F1 formano una geometria a "graticcio" caratterizzato da fratture in apertura, parzialmente colmate dalla disgregazione dei calcescisti;

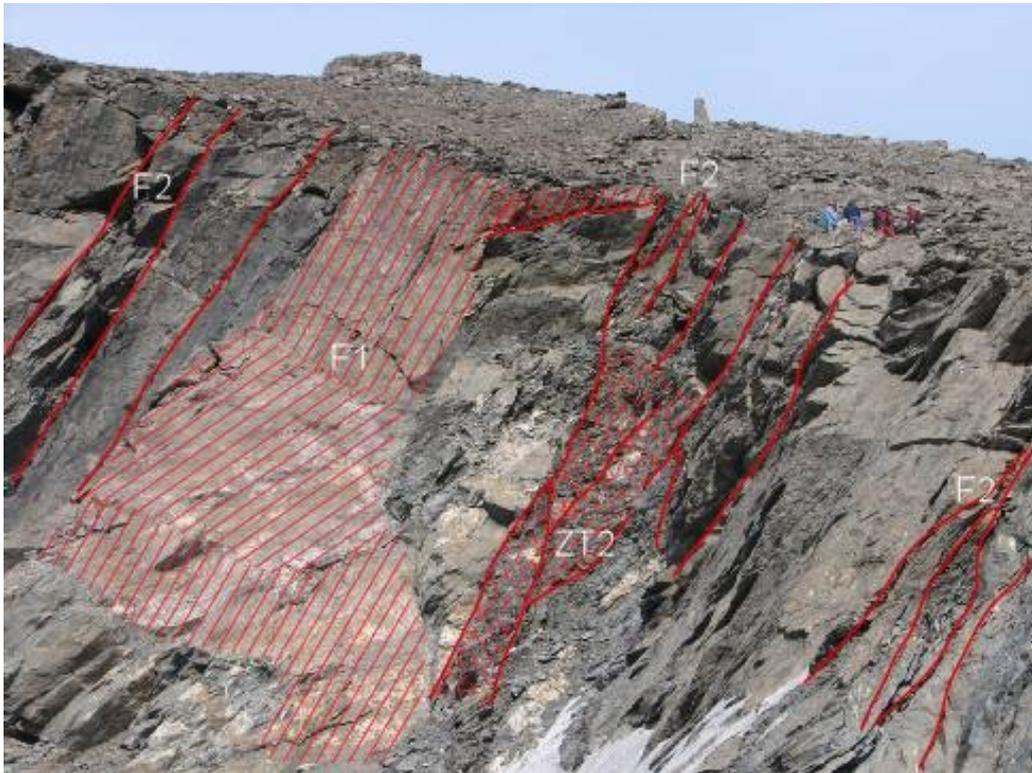
Figura 4.5- Particolare del lato sud-est dello “Sperone della Crocetta” caratterizzato da differenti sistemi di faglie (F1,F2) con associata zona di taglio (ZT2).

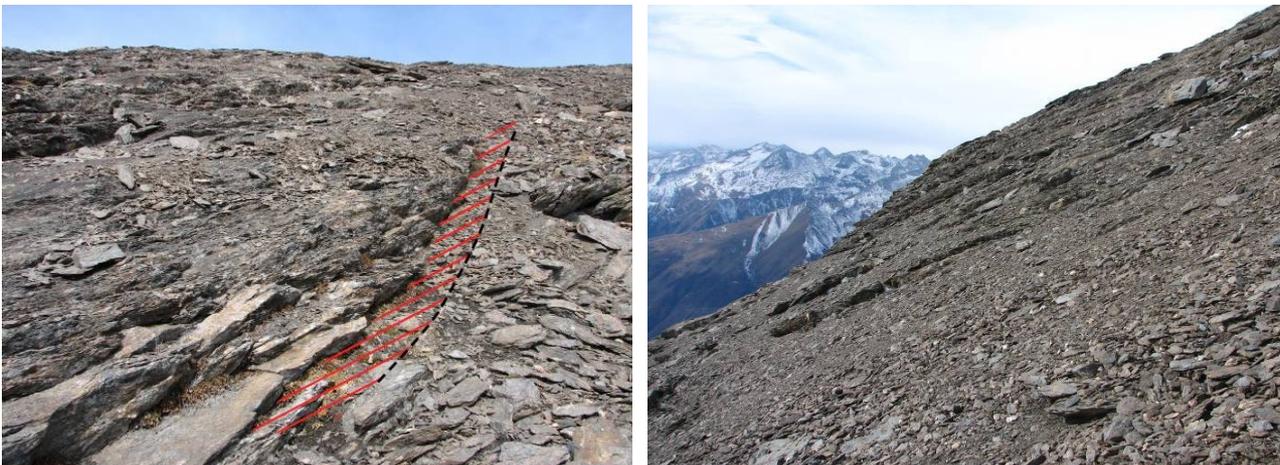
Figura 4.6- Sinistra, particolare di frattura in apertura impostata sul sistema F2; destra, Fascia di cresta allentata e leggermente ribassata in corrispondenza dello “sperone della Crocetta”.

- Lato nord-ovest e lato sud-ovest: coincidono con la linea della cresta sud del Rocciamelone e sono caratterizzati principalmente dai sistemi di discontinuità F1 e F2 più un sistema di fratture diffuso a basso angolo con immersione verso nord (K3). In prossimità della cresta, sul versante ovest (Val Cenischia) dove la pendenza supera i 50°, sono presenti crolli e ribaltamenti di porzioni rocciose di elevate cubature. Il settore settentrionale è costituito da calce-miscisti carbonatici debolmente alterati; la scistosità (Sc) è piuttosto variabile (270-330/20-30) ed è ripresa da un sistema di fratturazione sub-parallelo. Dietro la linea di cresta, una porzione del versante sud di circa 10-20 m (segnalata come "area con indizi/fenomeni di instabilità" nell'allegato 2) presenta fratture in apertura a causa dello svincolo provocato dai crolli sul versante ovest della Val Cenischia (Figura 4.6 destra).

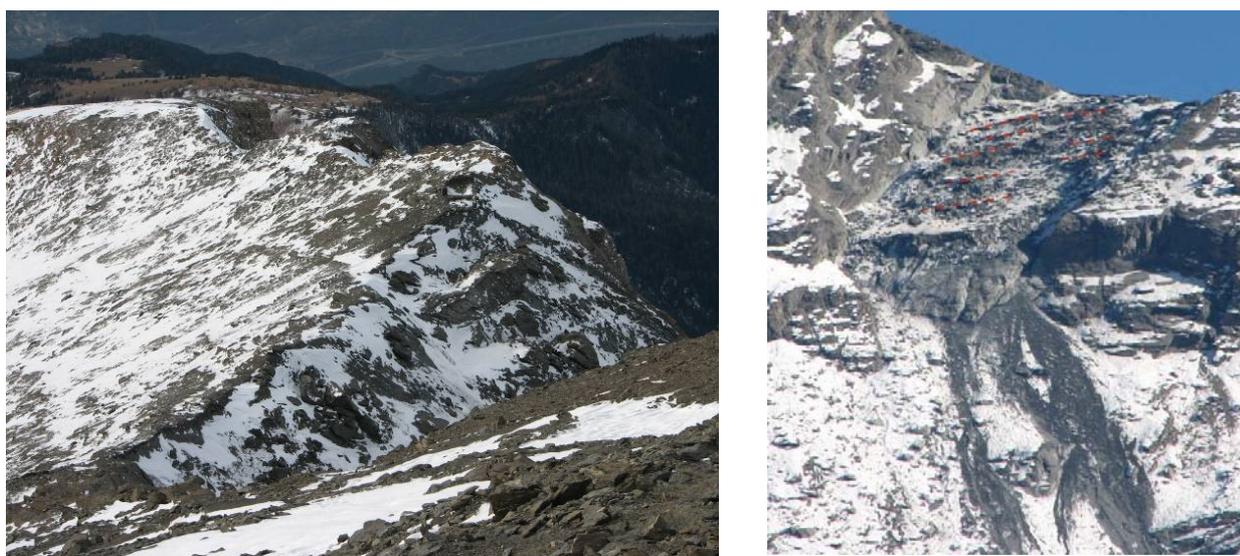
Figura 4.7- A sinistra, settore di cresta centrale, a quota 3150-3225, che risulta essere soggetto ad arretramento con formazione di piani di scivolamento multipli che ribassano cospicui volumi di roccia e detrito, a destra, vista frontale del settore più attivo della frana. Il tratteggio rosso evidenzia le numerose scarpate secondarie dalla cresta fino alla bancata rocciosa posta a 3000 metri s.l.m circa.

Il settore centrale della cresta (quota 3150-3240 m) è costituito da calce-micascisti con elevata componente filladica particolarmente alterati. Attualmente esso risulta essere quello più attivo, con scivolamenti roto-traslazionali di notevoli porzioni di roccia (da intensamente fratturata a detrito) verso la Val Cenischia

(Figura 4.7). Sono visibili numerosi piani di scivolamento e fratture beanti (coperte da detrito di alterazione e neve) geometricamente congruenti con il sistema F2: in questo settore tale sistema delimita porzioni di ammassi rocciosi a geometria romboidale (con direzioni variabili tra 290/50 e 330/40) ben evidenti in figura 10. Le superfici di scivolamento sono caratterizzate dalla presenza di materiale molto fine (sabbia-limo), prodotto di alterazione dei calce-micascisti dell'Unità tettonometamorfica del Rocciamelone.

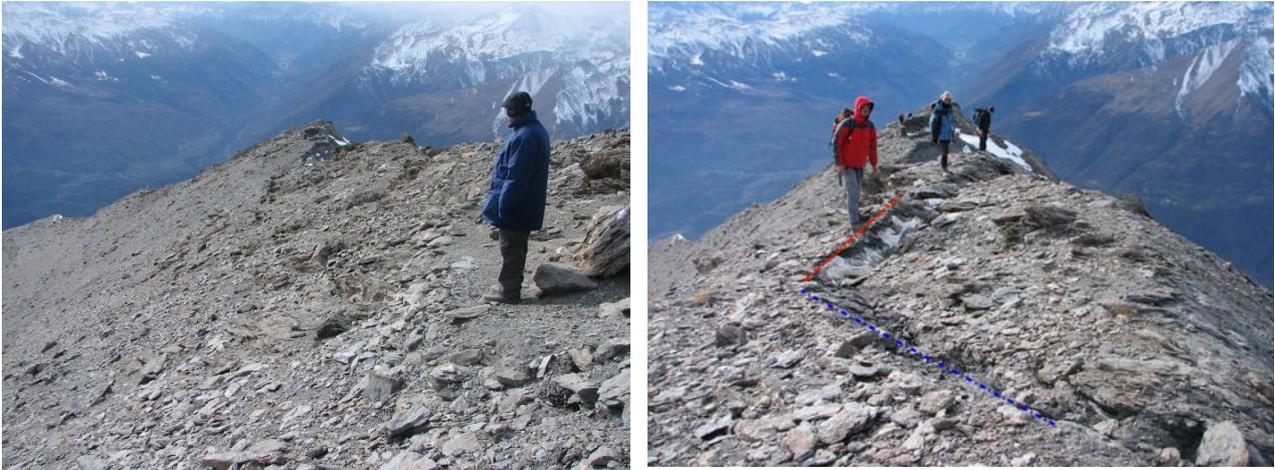
Figura 4.8- A sinistra, emersione di piani di scivolamento che ribassano la cresta verso la Val Cenischia (sulla destra), per una fascia di parecchi metri; a destra, ribassamento di porzioni di roccia/detrito in cresta, parte centrale. I due piani su cui si imposta lo scivolamento hanno giaciture medie di 330-40 (tratteggio rosso) 300-50 (tratteggio blu) appartenenti al sistema F2.

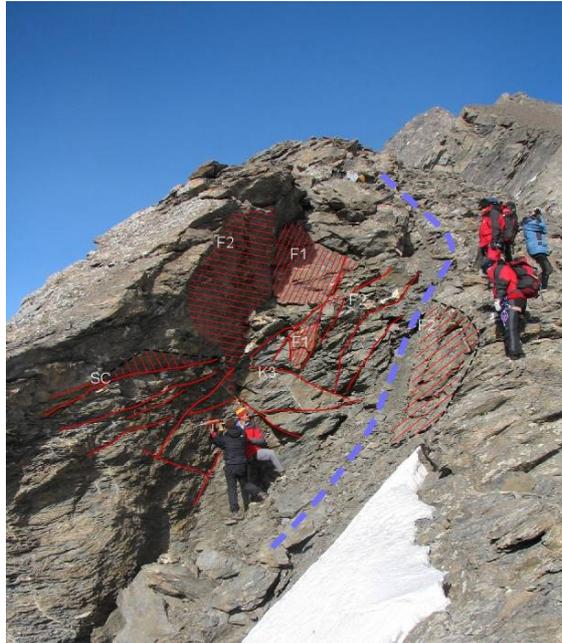
Figura 4.9- Porzione rocciosa del settore meridionale in scivolamento (tratteggio blu) sul sistema F2. Le tracce in rosso evidenziano i diversi sistemi di discontinuità (F2, F1, K3 e sistema di fratturazione parallelo alla scistosità SC).

Verso sud sono presenti porzioni di roccia instabile (Figura 11) incombenti sulla Val Cenischia delimitate da piani di scivolamento in formazione sul sistema F2 e da piani di fratturazione paralleli alla scistosità (a giacitura variabile 260-310/25-40).

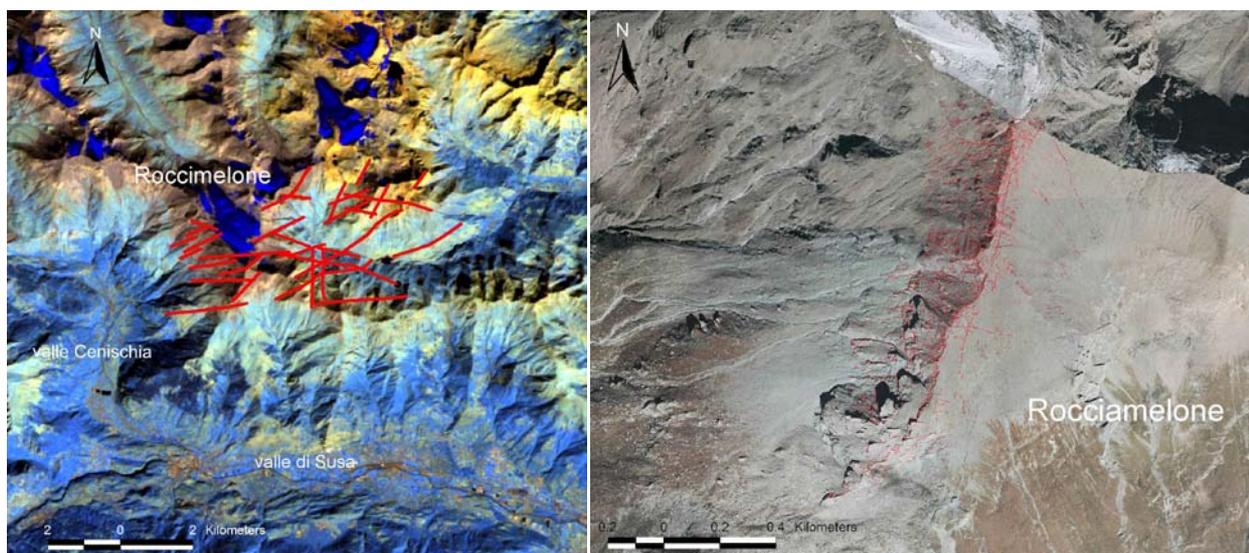
Figura 4.10- A sinistra, immagine Landsat 7 ETM (Bande R.G.B.:7-5-4) con lineamenti individuati (in rosso); a destra ortofoto Volo IT2000; le linee rosse indicano l'insieme delle discontinuità individuate (elaborazione da filtri direzionali e fotointerpretazione).

La caratterizzazione strutturale dell'area è stata effettuata mediante lo studio: dei lineamenti individuati su immagini da satellite Landsat ETM a scala chilometrica (Figura 4.10 sinistra); delle discontinuità individuate su foto aeree a scala di versante (figura 2); strutturale di terreno a scala mesoscopica. Dopo una prima fase di processamento delle immagini satellitari l'interpretazione è stata eseguita su combinazioni di bande 754 (RGB), risultate le più significative per lo studio in esame (per i principi teorici si vedano i lavori Sabins, 1997; Gupta 1991, Lillesand, et al. 2004) (Figura 4.10 destra).

La procedura di individuazione dei lineamenti è stata effettuata in maniera visiva, secondo i due criteri classici di indagine: quello morfologico, essenzialmente basato sulle espressioni di elementi morfo-strutturali (Figura 4.10 destra) e quello spettrale, solo per le immagini satellitari, in cui gli elementi lineari sono contraddistinti da diversa tonalità, contrasto, colore (Figura 4.10 sinistra).

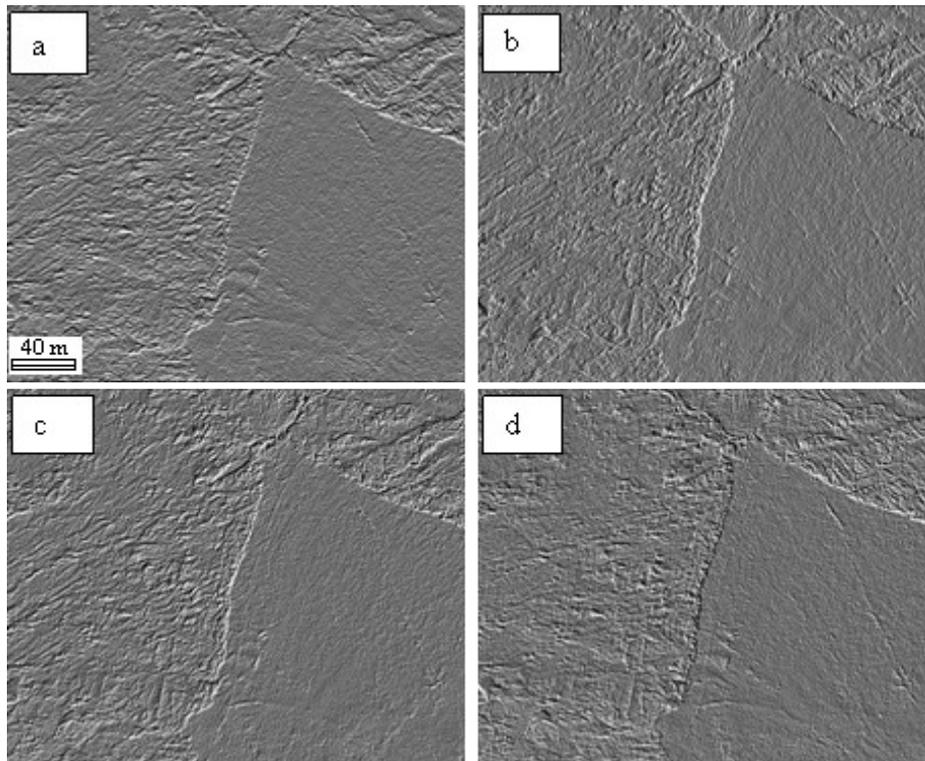
Figura 4.11- Esempi di filtri direzionali applicati alle foto aeree, a: filtro E-O; b: filtro N-S; c: filtro NE-SO; d: filtro NO-SE.

Al fine di migliorare la rappresentabilità statistica delle discontinuità sono stati successivamente applicati alle foto aeree (nel settore di cresta sud del M. Rocciamelone compresa tra le quote 2850 m e 3500 m) dei "filtri direzionali" del tipo Roberts (Robinson, 1977; Richards, 1986); lo scopo di tali filtri è quello di enfatizzare tutti gli elementi lineari lungo direzioni prescelte. Questa tecnica è spesso utilizzata per studi sulla fratturazione naturale con l'obiettivo di evidenziare i caratteri di linearità non visibili nella semplice foto aerea. Nel caso in esame i filtri sono stati applicati per tutto l'intervallo azimutale (N-S, NE-SO, NO-SE, E-O) (Figura 4.11).

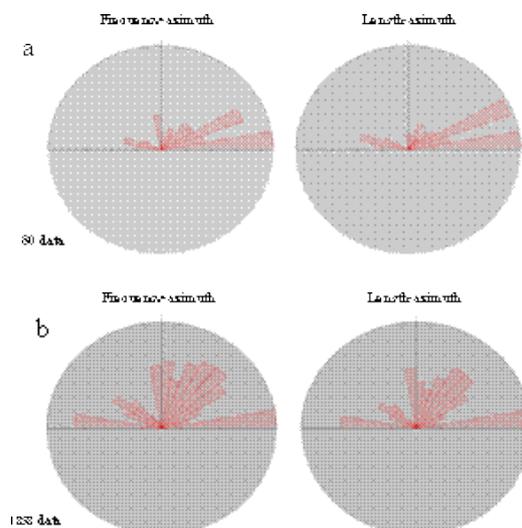
Figura 4.12- Diagrammi della frequenza azimutale delle lunghezze cumulative dei lineamenti; a: dati Landsat ETM; b: dati foto aeree.

I sistemi di discontinuità individuati su foto aerea (sulla base di oltre 1800 lineamenti tracciati) sono stati analizzati statisticamente e confrontati con quelli individuati su immagini Landsat 7 ETM. La descrizione statistica delle discontinuità è stata rappresentata in diagrammi a rosa in termini di frequenza azimutale e di lunghezze cumulative (Figura 4.12).

I lineamenti individuati su immagine da satellite e su foto aeree presentano una distribuzione confrontabile con un massimo principale in direzione E-O. In particolare i lineamenti da satellite presentano massimi secondari di frequenza e di lunghezze a ENE, N-S N290 mentre i lineamenti da foto aerea presentano massimi secondari nelle direzioni N-S, N300-310 e N45. In quest'ultimo caso la distribuzione statistica delle discontinuità copre un intervallo più ampio che va da N30 a N60 evidenziando una discreta variabilità geometrica.

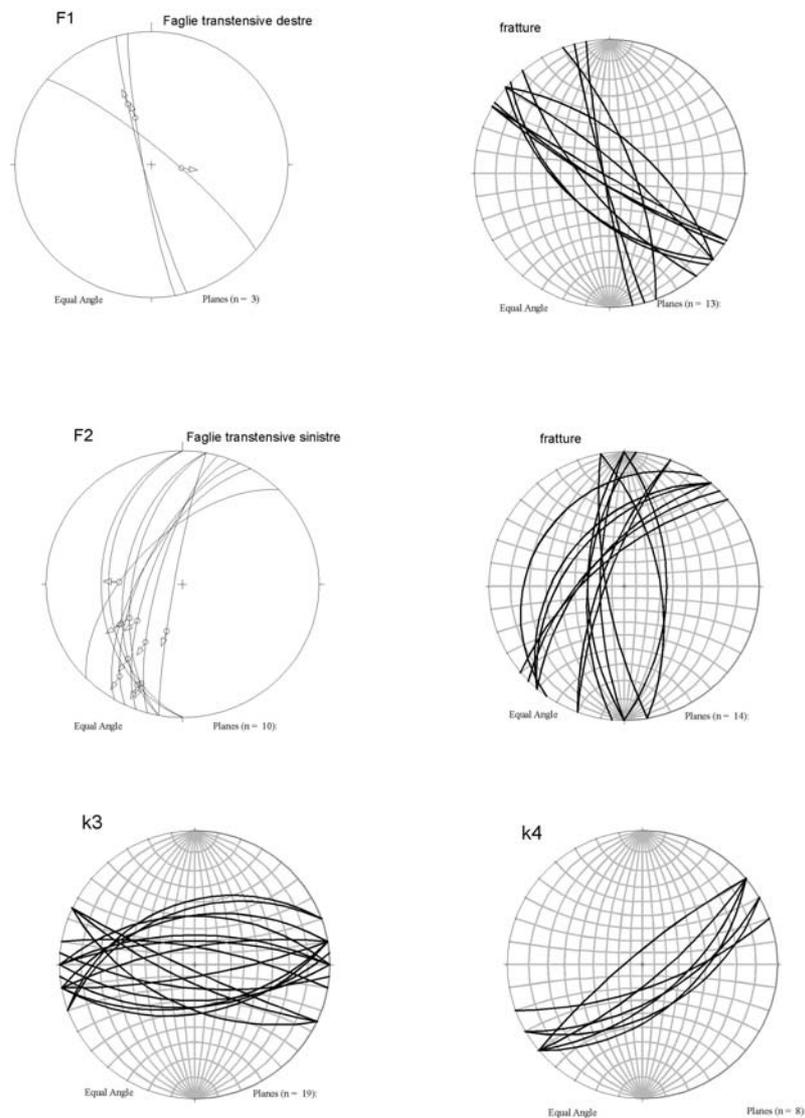
Figura 4.13- Proiezioni stereografiche equiangolari dei sistemi di faglie e fratture osservate sul terreno.

L'analisi effettuata su immagini satellitari e su foto aeree è stata integrata con i dati ottenuti da rilievi di terreno (misure di stazioni strutturali e raccolta di dati singoli sparsi lungo il versante). In particolare vengono di seguito descritti i principali sistemi di discontinuità osservati (figura 5):

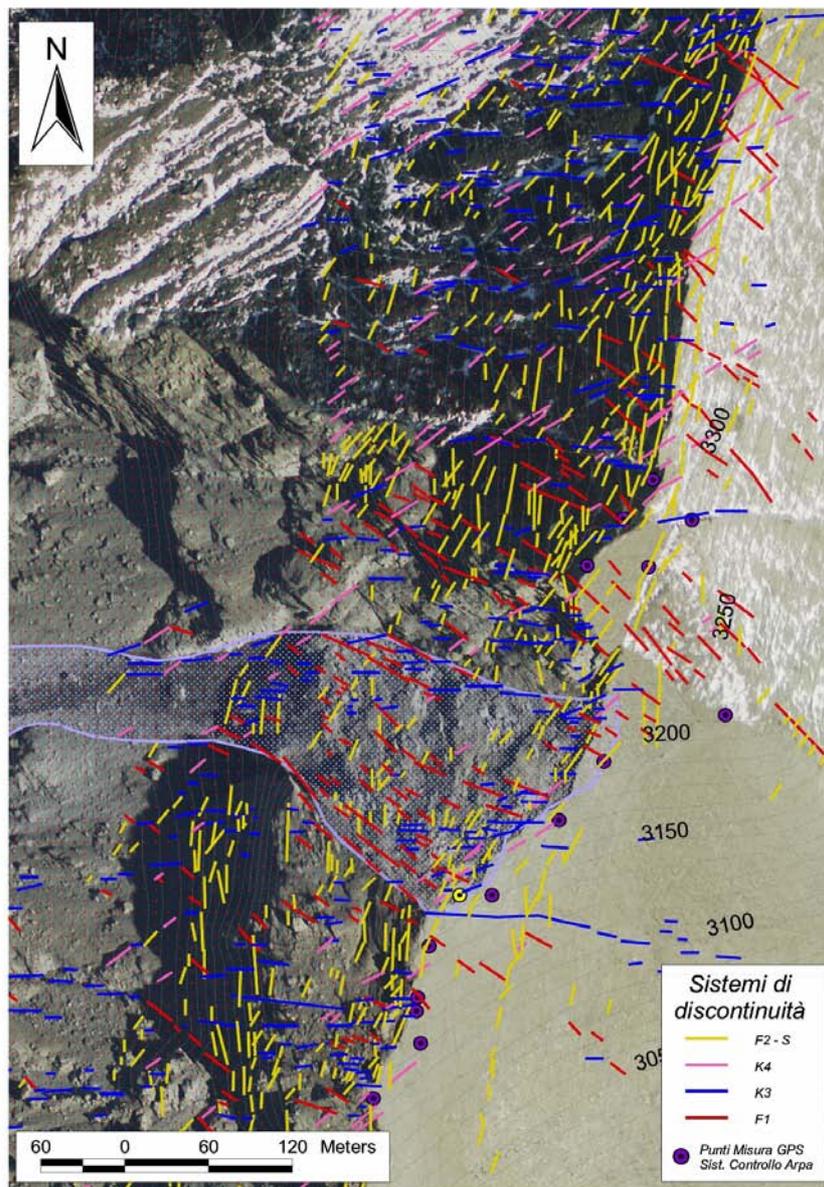
Figura 4.14- Classificazione sistemi di discontinuità sulla base delle foto aeree e dei rilievi di terreno. Sulla destra vengono presentati i lineamenti suddivisi con colori diversi per ognuna delle classi individuate (ortofoto IT2007), in viola si evidenzia il settore centrale della cresta attualmente maggiormente attivo (da misure GPS e osservazioni dirette su terreno).

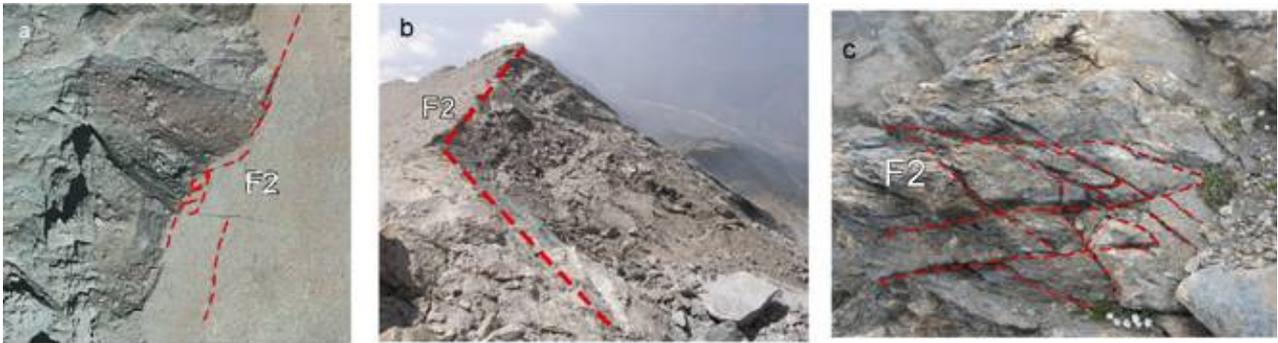
Figura 4.15- Architettura dei sistemi di fratturazione minori del sistema F2, la cui geometria definisce dei litoni di roccia a geometria da sigmoidale a cuneiforme osservabile su foto aeree (a) a scala pluri-metrica (b) e centimetrica (c).

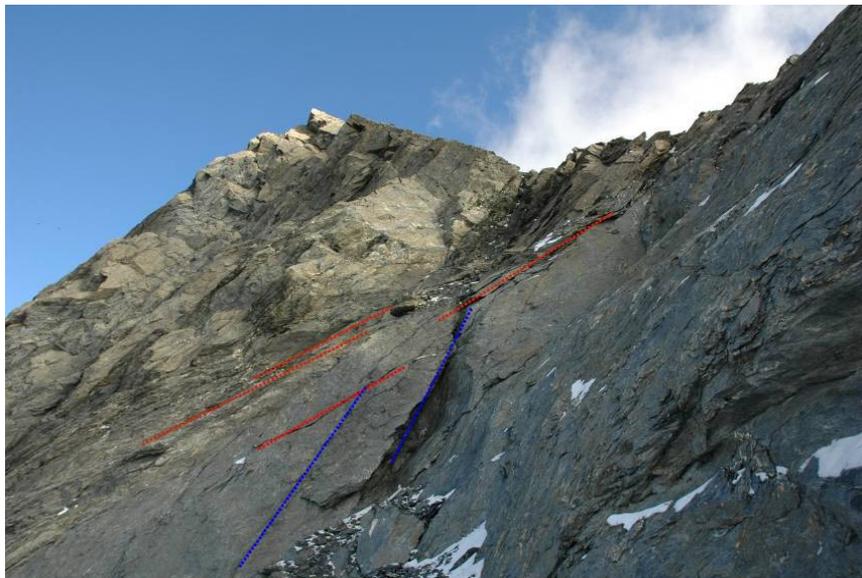
Figura 4.16-I sistemi di fratture evidenziati dal tratteggio blu e rosso rappresentano rispettivamente i sistemi F2 e S sui quali avviene lo scivolamento dei blocchi di roccia.

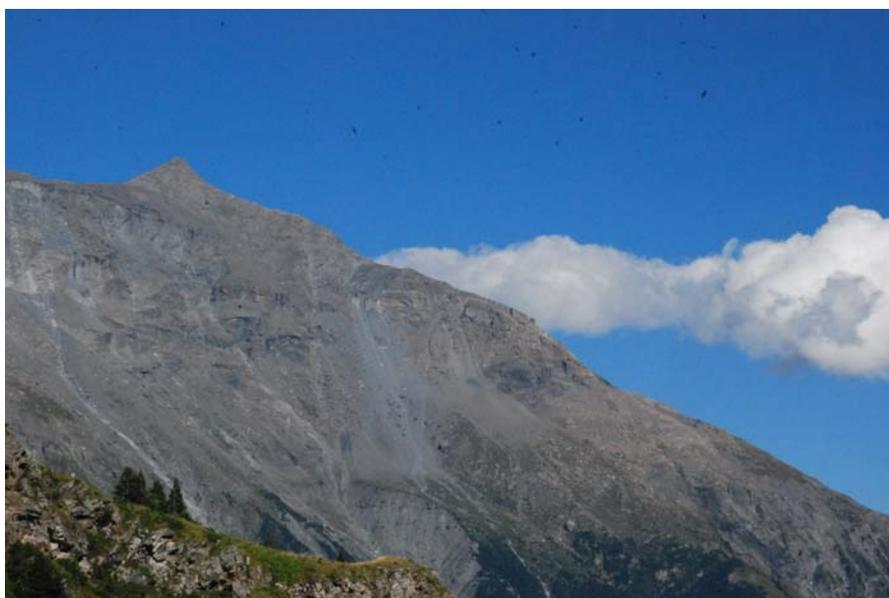
Figura 4.17- Immagine panoramica del versante sud del Rocciamelone. Evidenziato in rosso è visibile in fenomeno principale del settore centrale.

Il dissesto principale (codice SIFrap **001-75688-00**) ha tipologia di movimento di tipo complesso: la porzione superiore del fenomeno evolve prevalentemente con un meccanismo di *rock block slide*, coinvolgendo un settore di circa 180 m di larghezza, corrispondenti all'incirca alla porzione di cresta che va dalla quota 3210m alla quota 3100m.

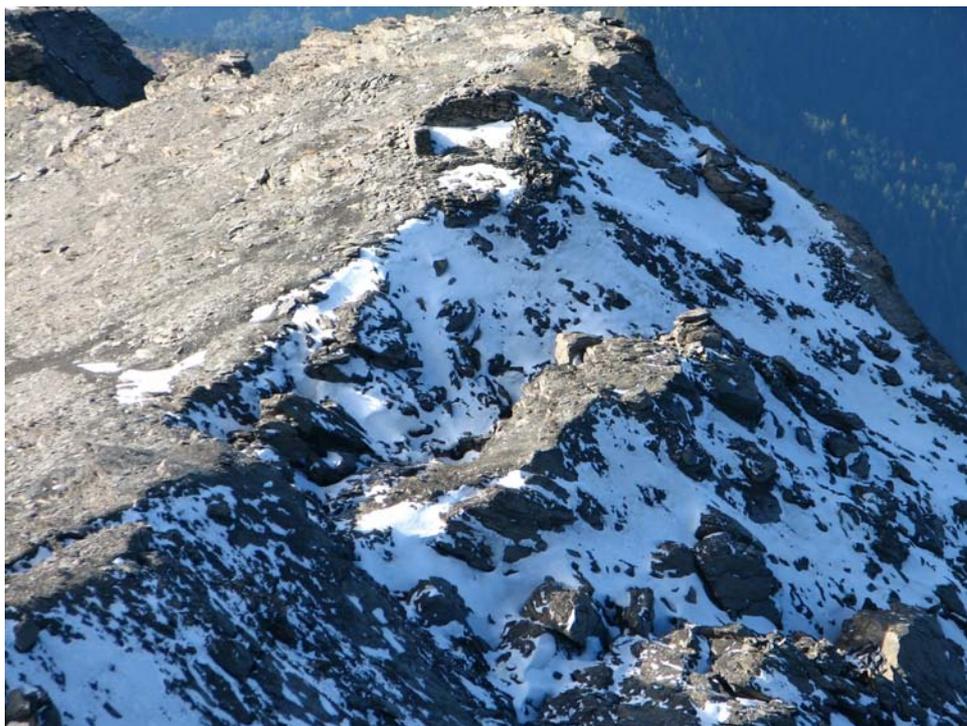
Figura 4.18- Zona di coronamento del fenomeno principale, settore centrale.

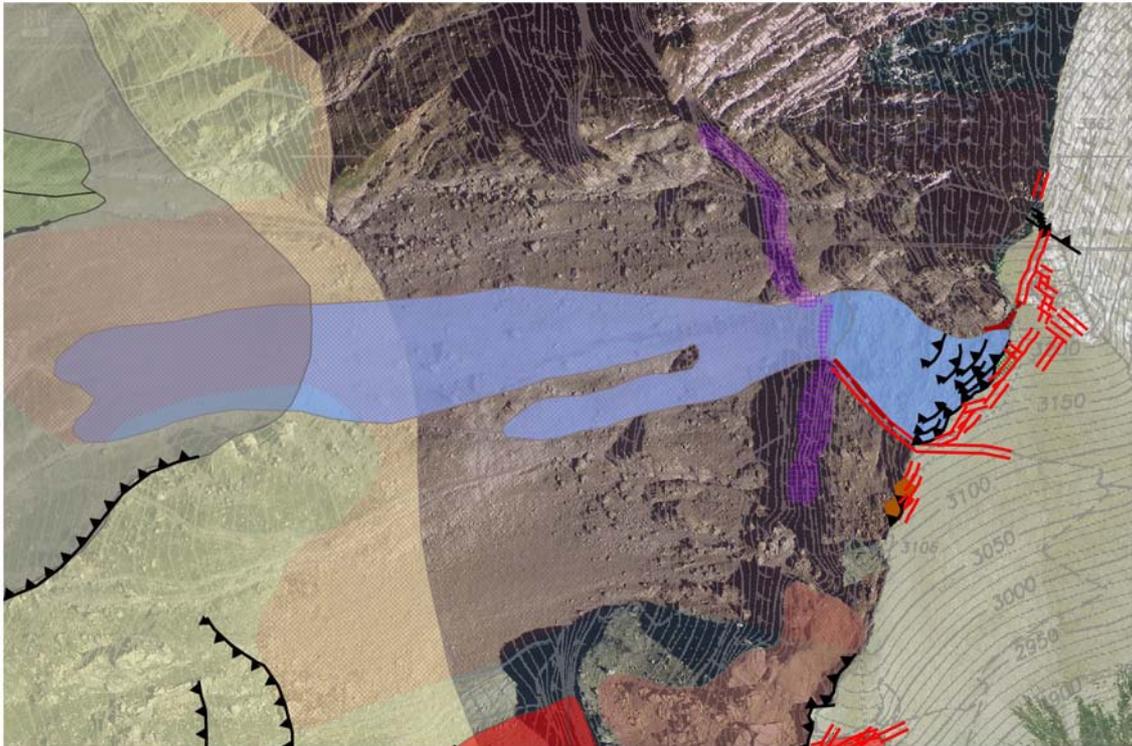
Figura 4.19- Perimetrazione del fenomeno principale come riportato nel SIFraP (Sistema informativo Frane in Piemonte)

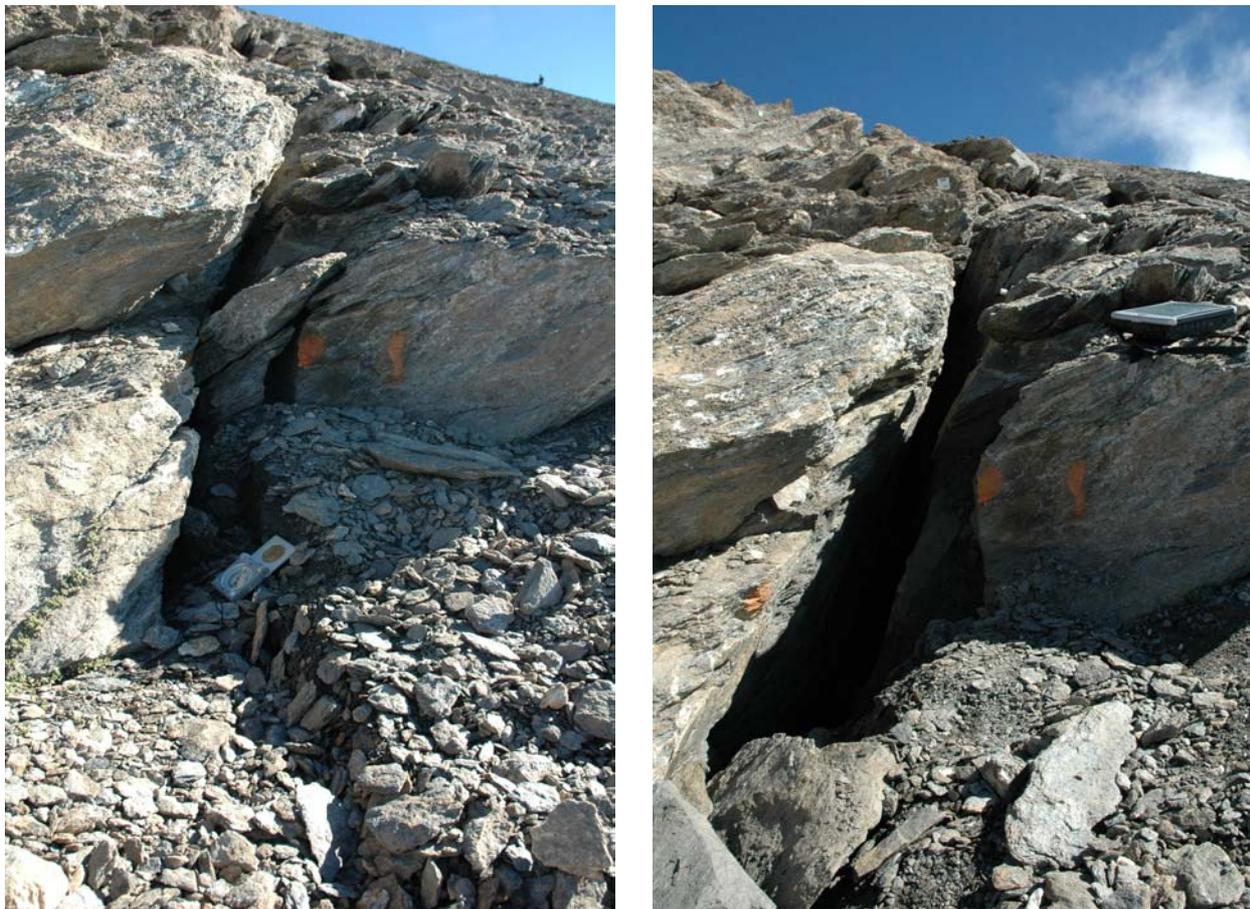
Figura 4.20-A sinistra, frattura con direzione circa N-S lungo cui nel 2009 era visibile un abbassamento della porzione occidentale dell'ordine di 10-15 cm. A destra la stessa zona nell'agosto 2010.

In base alle evidenze di terreno è stato possibile stimare un abbassamento del settore in oggetto di almeno 10-15 cm nel periodo compreso tra il 2008 ed il 2009 (Figura 4.20, a sinistra), con entità decrescenti dalla parte occidentale, posta in prossimità della cresta, verso la zona orientale. La frattura, nel 2010 aveva un'apertura stimabile in circa 60 cm nella parte bassa (Figura 4.20, a destra), apertura che tende progressivamente a decrescere spostandosi verso monte. In corrispondenza della zona visibile in fotografia (Figura 4.20) l'apertura risulta sottolineata ed amplificata anche dall'asportazione del materiale detritico che ricopriva parte della frattura stessa nel 2009.

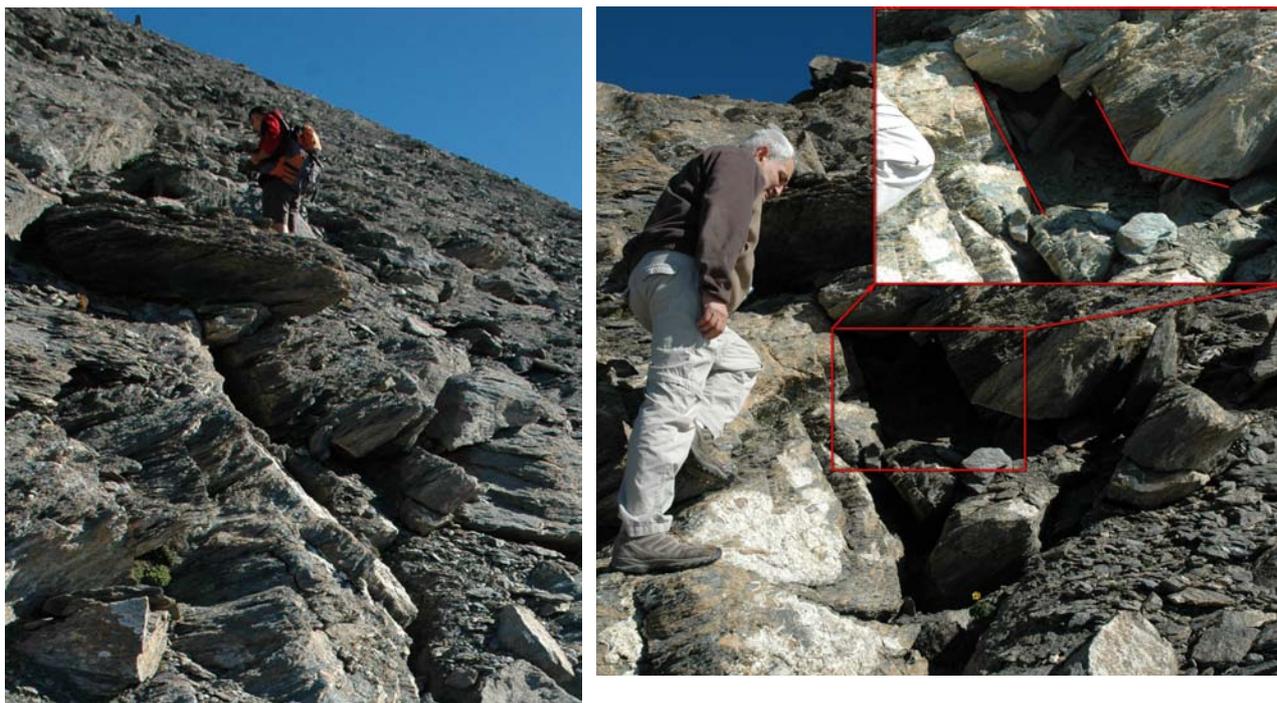
Figura 4.21- A sinistra (luglio 2009), zona in prossimità della quale la frattura con direzione N-S si incrocia con quella a direzione N120. A destra (agosto 2010), è chiaramente visibile un incremento dell'apertura delle fratture.

Anche una seconda discontinuità, già presente nel luglio 2009 (v. Figura 4.21), che delimita il settore in movimento verso monte, con direzione N120 ed immersione circa 70° verso sud-ovest, mostra un continuo incremento dell'apertura ben visibile già ad occhio nudo; l'apertura nel 2010 era stimabile mediamente in

20 cm. La stessa discontinuità prosegue oltre la linea di cresta lungo il versante di Novalesa ed è visibile in modo discontinuo almeno fino a quota 3170 m (v. Figura 4.21).

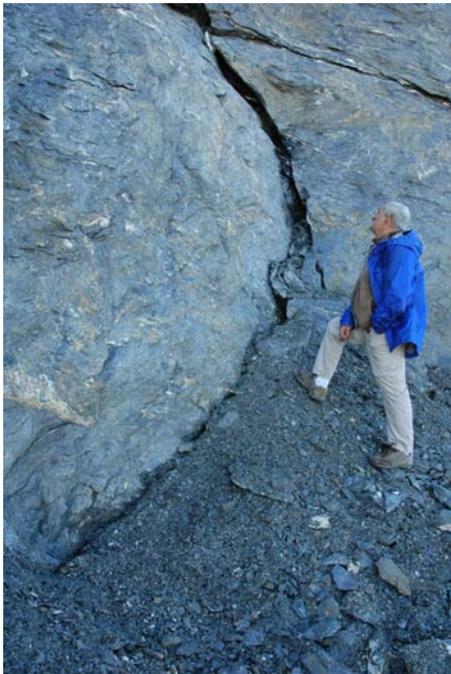
Figura 4.22- Frattura con direzione N120 presente sul versante di Novalesa, a quota 3170 m (agosto 2010).

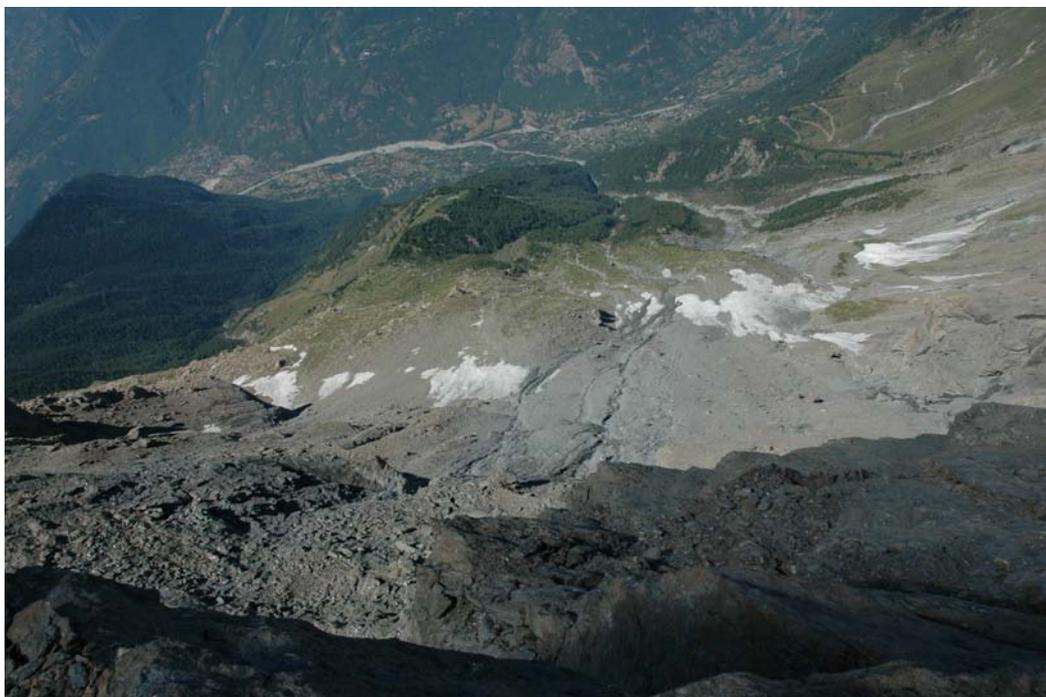
Figura 4.23 - Colamenti di detrito innescatisi nei giorni precedenti il sopralluogo nella zona al di sotto del Settore centrale.

In corrispondenza della parte sottostante il versante in frana, lungo il bacino del Rio Marderello, nell'estate 2010 erano visibili alcuni fenomeni di mobilizzazione di materiale detritico per colamento rapido con coinvolgimento di modeste volumetrie (Figura 4.23). La maggior parte del materiale mobilizzato si è arrestato a quota 2400 m circa, in prossimità degli ultimi lembi di neve presenti alla data del sopralluogo, mentre la parte distale della colata è proseguita fino almeno fino a quota 2100 m. Le colate sono da mettere in relazione con i fenomeni temporaleschi, anche di modesta entità, avvenuti nei giorni precedenti il sopralluogo.

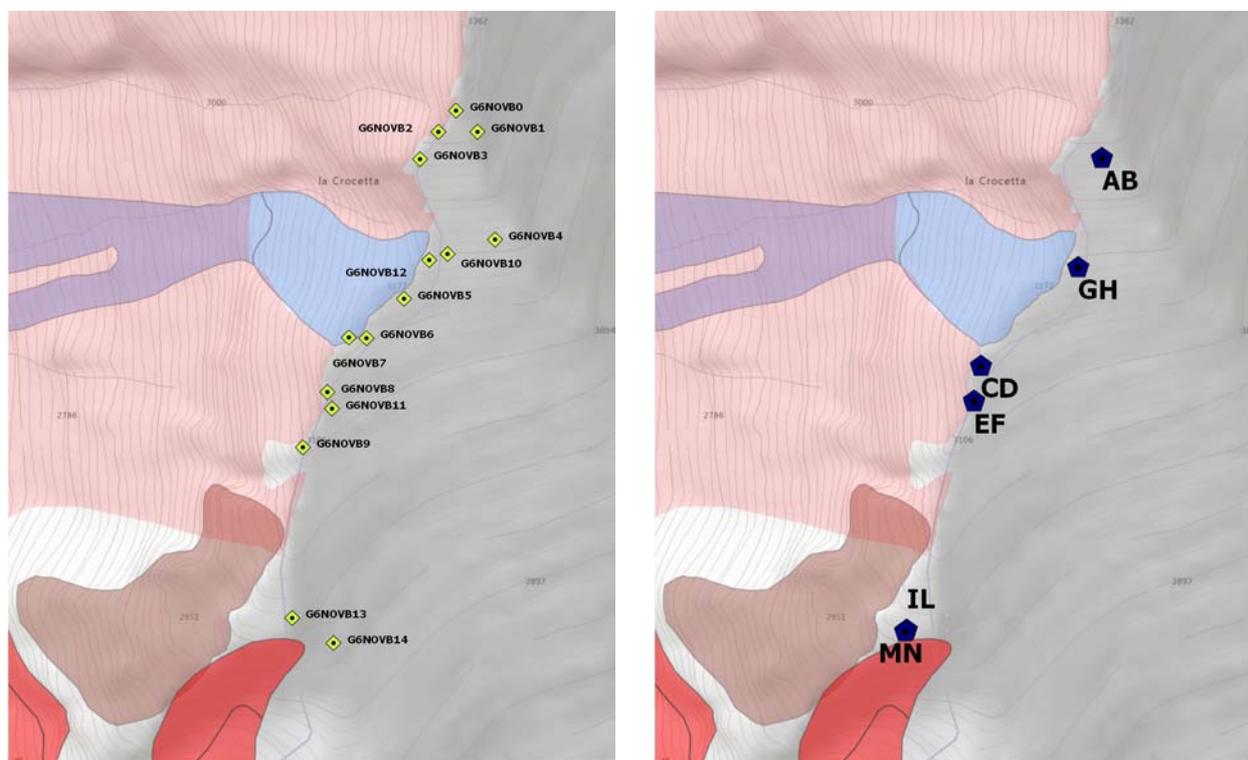
Figura 5.1 - A sinistra, quadro generale dell'ubicazione dei capisaldi GPS; a destra quadro generale dell'ubicazione dei capisaldi delle basi distometriche.

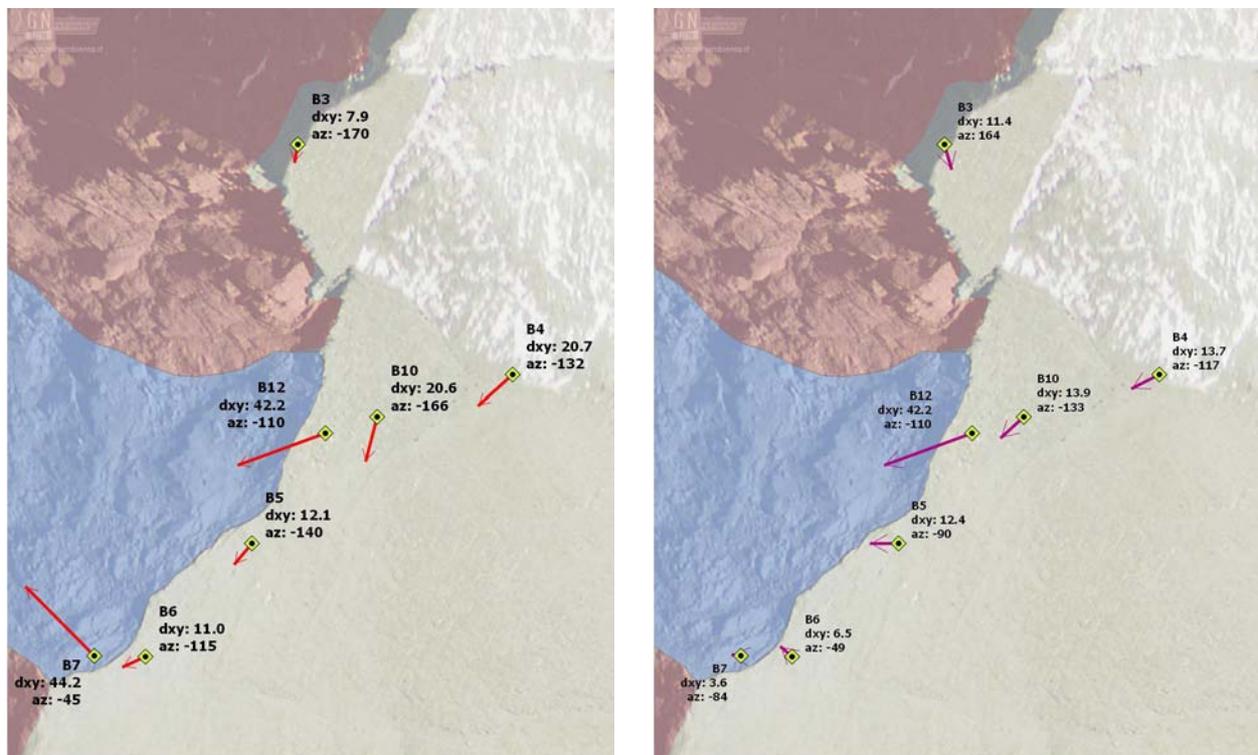
Figura 5.2 - settore della crocetta, a sinistra, vettori spostamento totale dei capisaldi GPS rispetto alle misure di zero, a destra vettori spostamento dei capisaldi GPS rispetto all'anno precedente (2010).

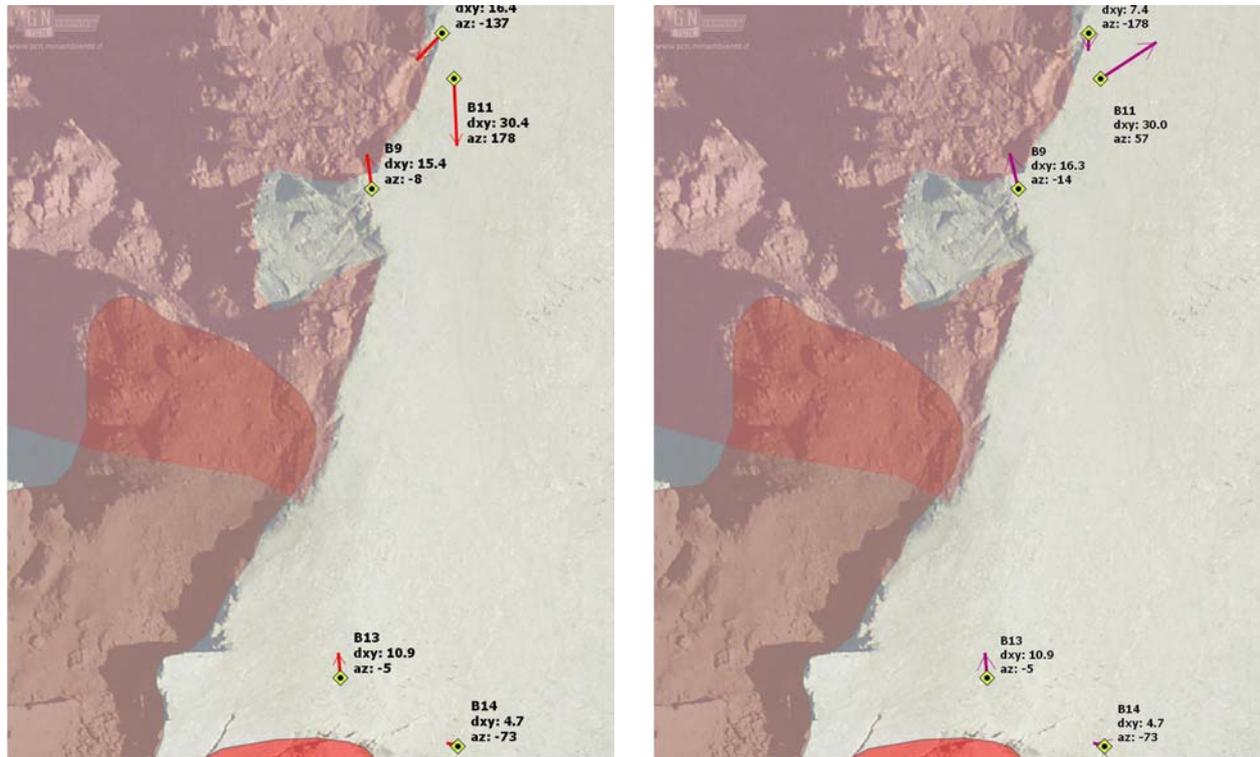
Figura 5.3 - settore meridionale, a sinistra, vettori spostamento totale dei capisaldi GPS rispetto alle misure di zero, a destra vettori spostamento dei capisaldi GPS rispetto all'anno precedente (2010).

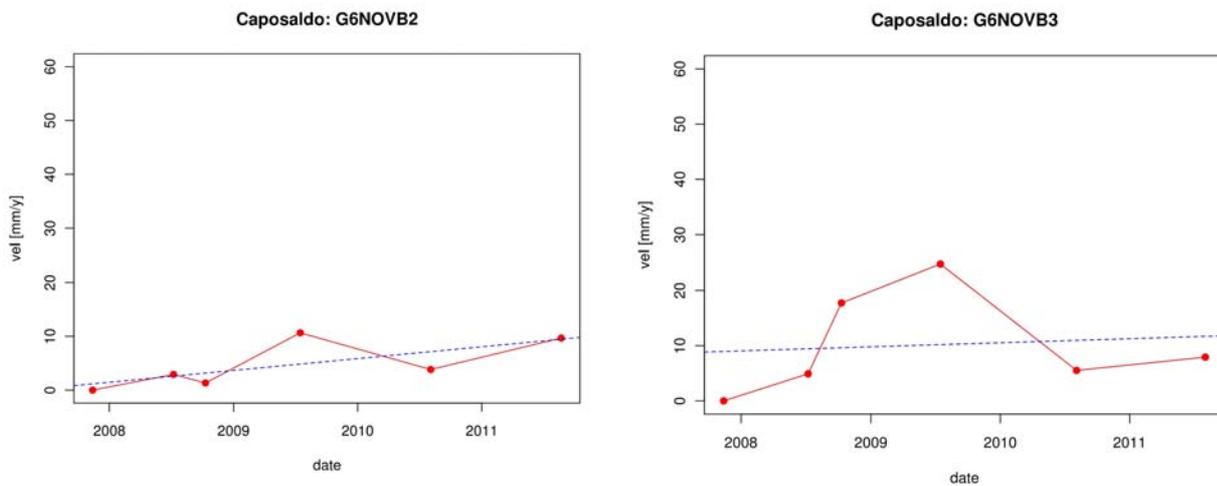
Figura 5.4 - Grafici tempo/spostamento del capisaldi GPS, settore settentrionale. I capisaldi sono stabili.

La Figura 5.4 riporta invece gli spostamenti negli anni dei diversi capisaldi. La pendenza della retta rappresenta la velocità media di spostamento. Si può notare come la velocità si sia mantenuta pressoché costante per l'intero periodo di misura, non sono presenti periodi di accelerazione o rallentamento della velocità di movimento. L'unico caposaldo che non riporta spostamenti significativi è il G6VPSA4, posto al di fuori della zona in frana.
