Progetto ALCOTRA RISK NAT
Azione B2
SISTEMA INFORMATIVO FRANE IN PIEMONTE
Scheda descrittiva di dettaglio III livello di approfondimento

Provincia di Torino

Comune di Novalesa

località Rocciamelone

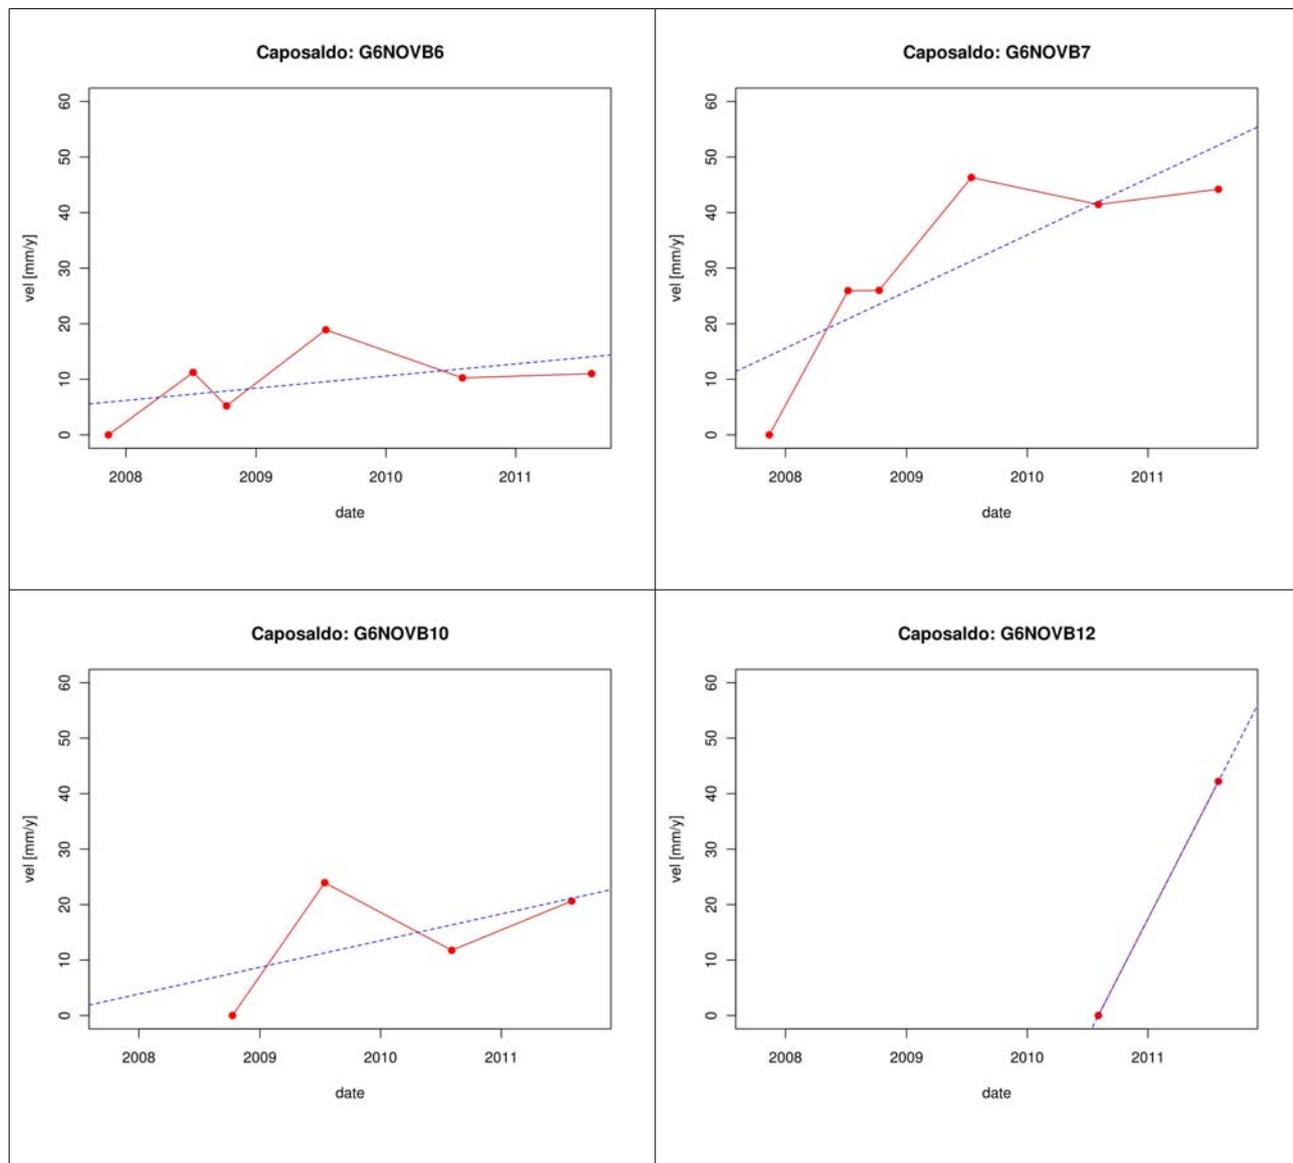
Figura 5.5 - Grafici tempo/spostamento del capisaldi GPS, settore centrale. Il caposaldo B7 mostra movimenti significativi nel periodo compreso tra le letture di zero (autunno 2007) e quelle dell'estate 2009, nelle ultime due non si registrano movimenti significativi; il caposaldo B12, sui cui è stata effettuata solo una lettura di esercizio, registra un movimento di circa 4 cm.

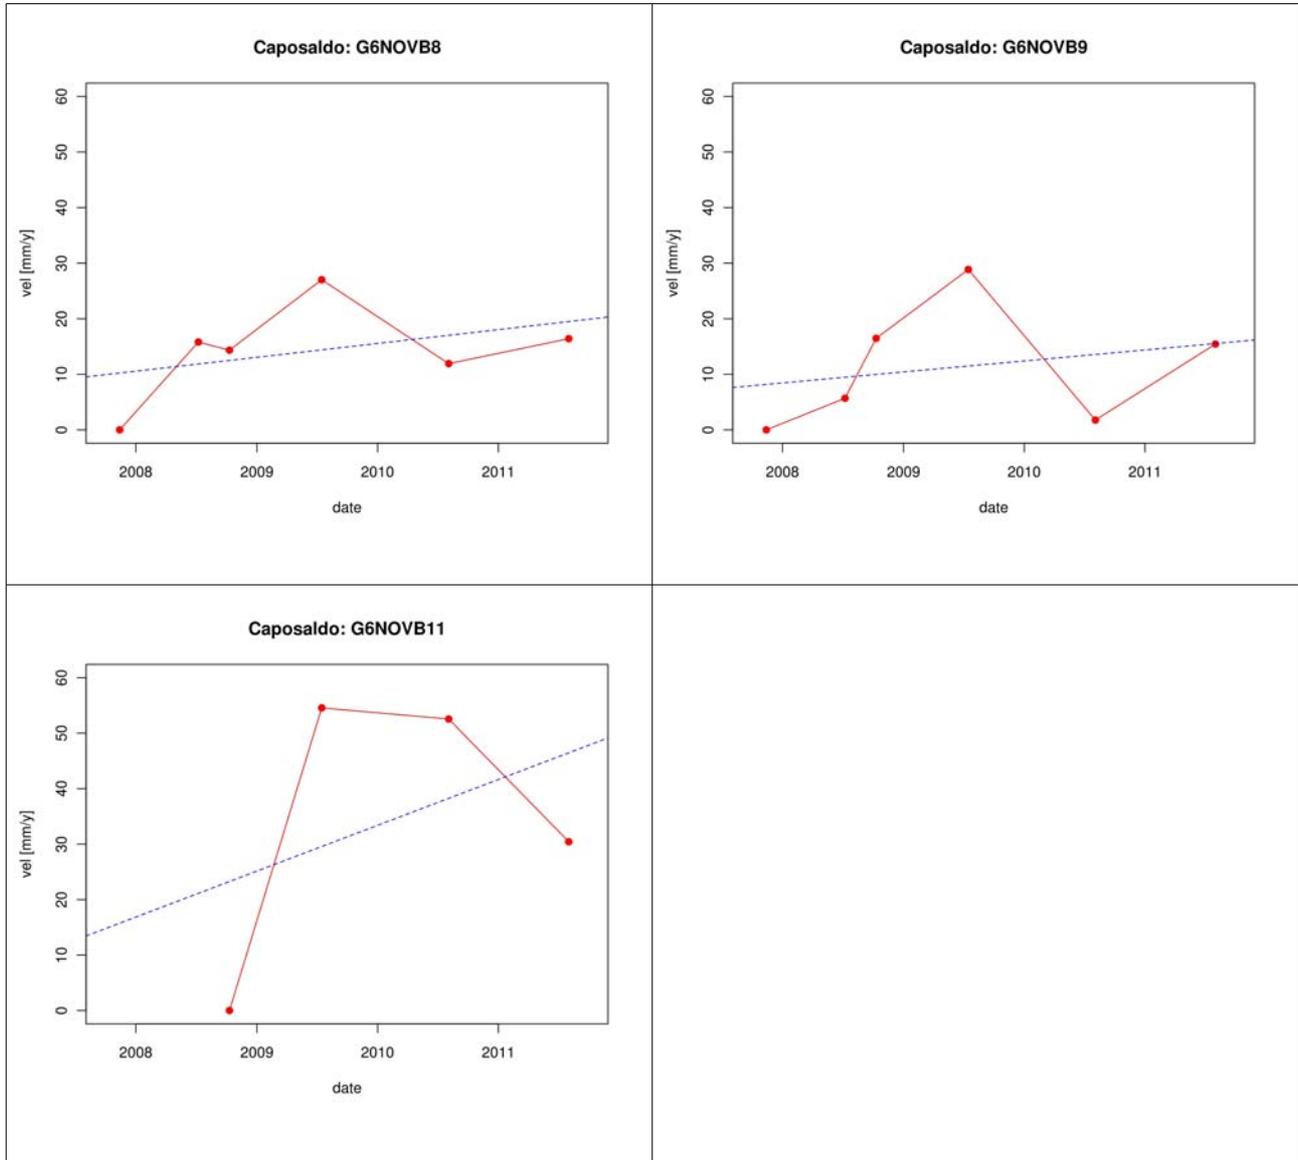
Figura 5.6 - Grafici tempo/spostamento del capisaldi GPS, settore centrale. Il caposaldo B7 mostra movimenti significativi nel periodo compreso tra le letture di zero (autunno 2007) e quelle dell'estate 2009, nelle ultime due non si registrano movimenti significativi; il caposaldo B12, sui cui è stata effettuata solo una lettura di esercizio, registra un movimento di circa 4cm.

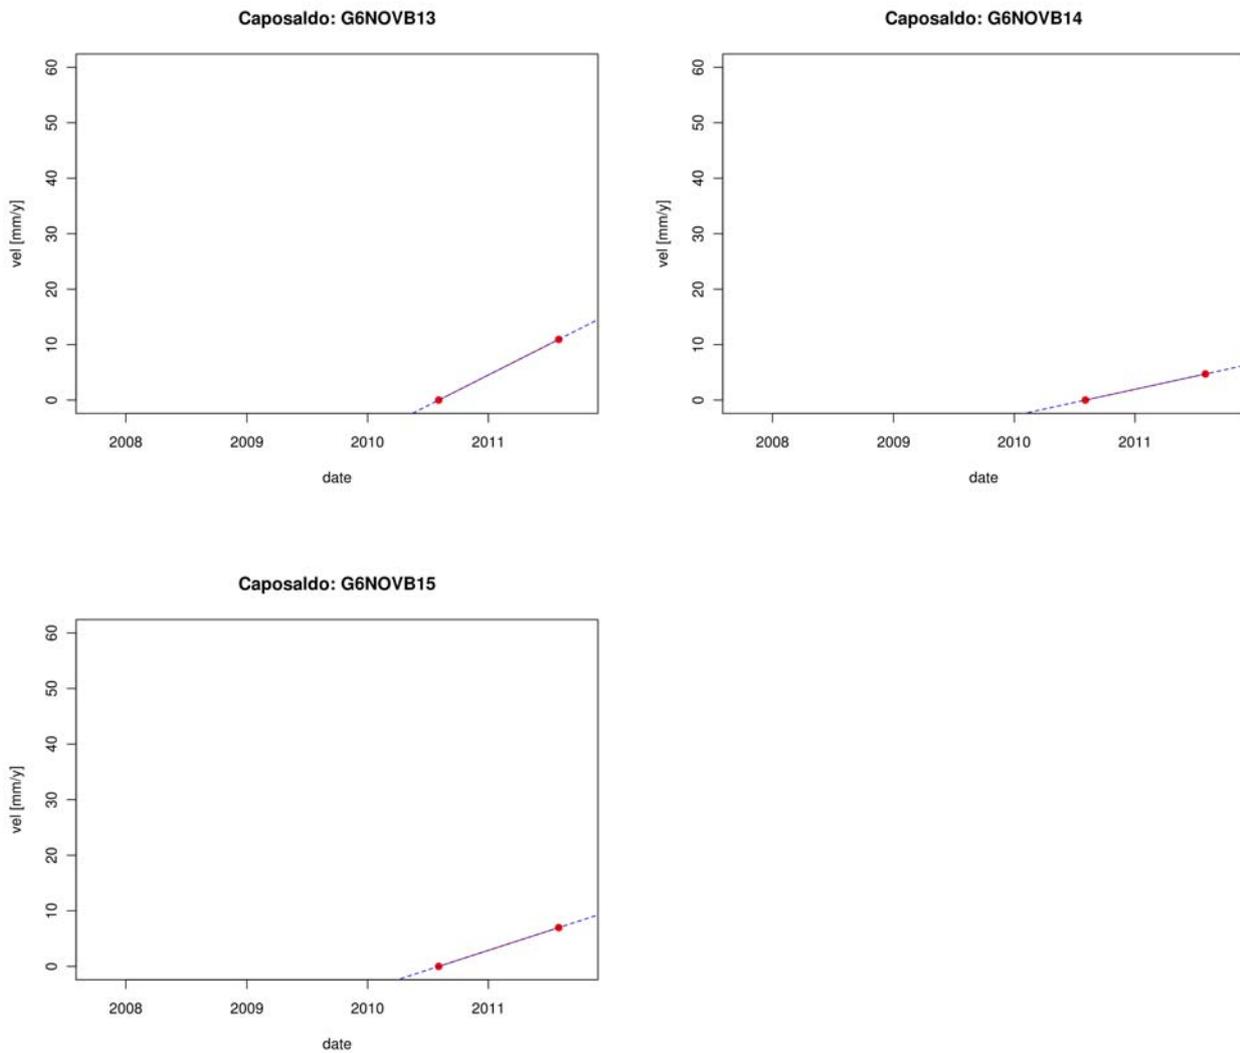
Figura 5.7 - Grafici tempo/spostamento del capisaldi GPS, settore centrale. Il caposaldo B7 mostra movimenti significativi nel periodo compreso tra le letture di zero (autunno 2007) e quelle dell'estate 2009, nelle ultime due non si registrano movimenti significativi; il caposaldo B12, sui cui è stata effettuata solo una lettura di esercizio, registra un movimento di circa 4cm.

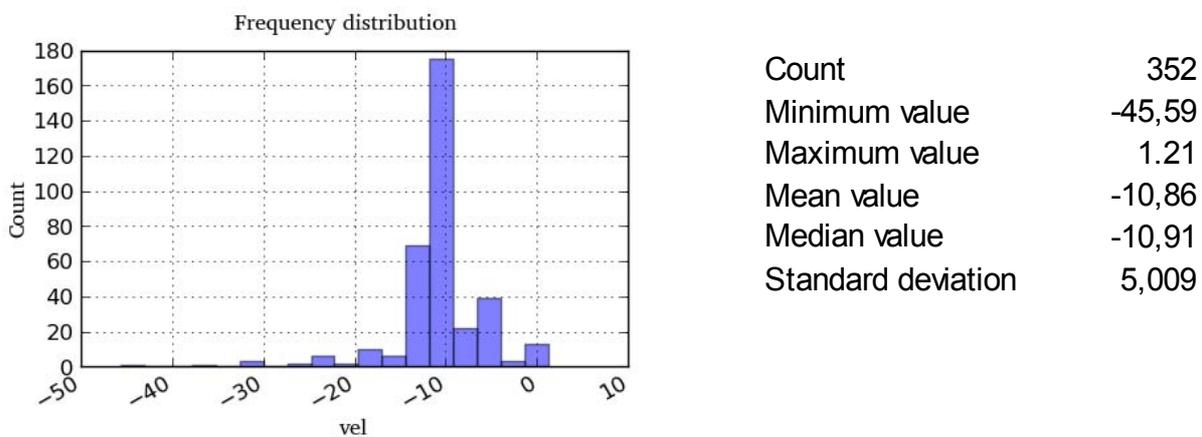
Figura 5.8- Riepilogo delle informazioni derivanti dall'analisi SqueeSAR nel versante interessato da DGPV cod SIFraP 001-01312-01

Ciò che emerge con maggior evidenza dall'analisi del dato interferometrico (Figura 5.9) è il movimento lento e continuo del settore di versante posto al di sotto di quota 2700 metri circa, nell'Unità di Puy-Venaus, corrispondente alla parte sommitale dell'area perimetrata come Deformazione Gravitativa Profonda di Versante (cod. SIFraP 001-01312-01). In questa zona in riflettori corrispondono principalmente a materiale detritico a grossi blocchi ma in alcuni casi anche ad affioramenti di substrato roccioso disarticolato (Errore: sorgente del riferimento non trovata) I valori di movimento medio lungo la LOS corrispondono a circa -10 mm/y, con valori massimi fino a -45 mm/y (Figura 5.8)

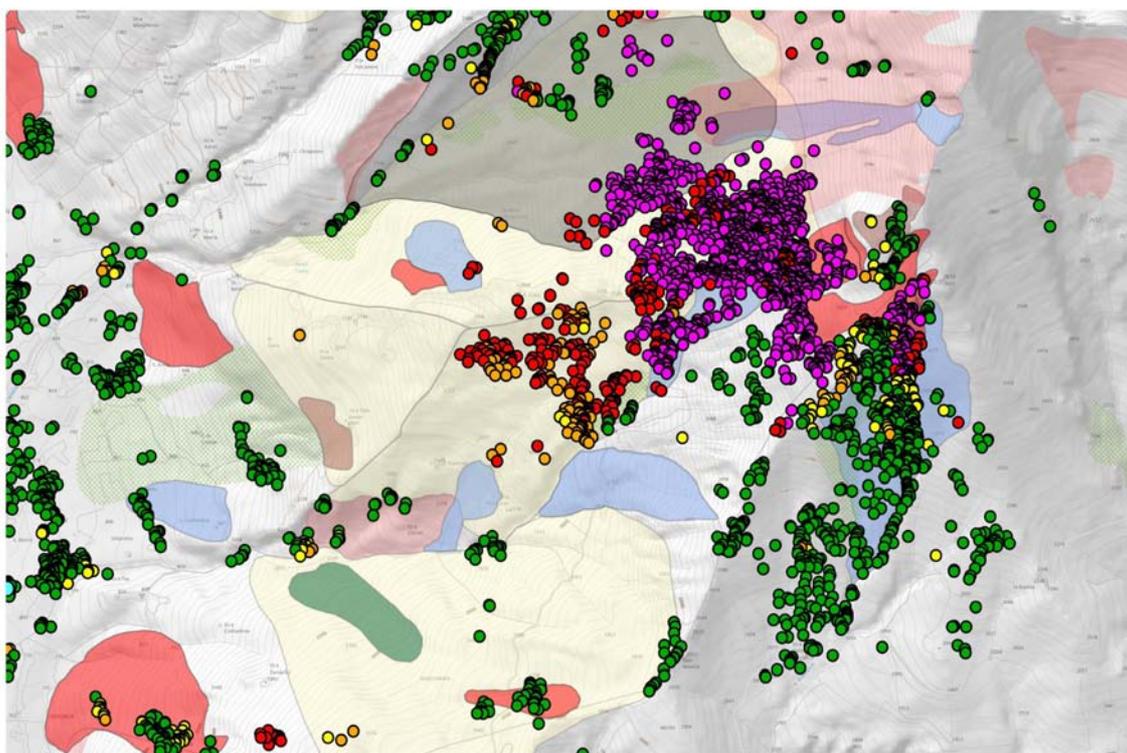
Figura 5.9- Dati derivanti dall'analisi SqueeSAR geometria discendente analisi locale per il versante del Rocciamelone.

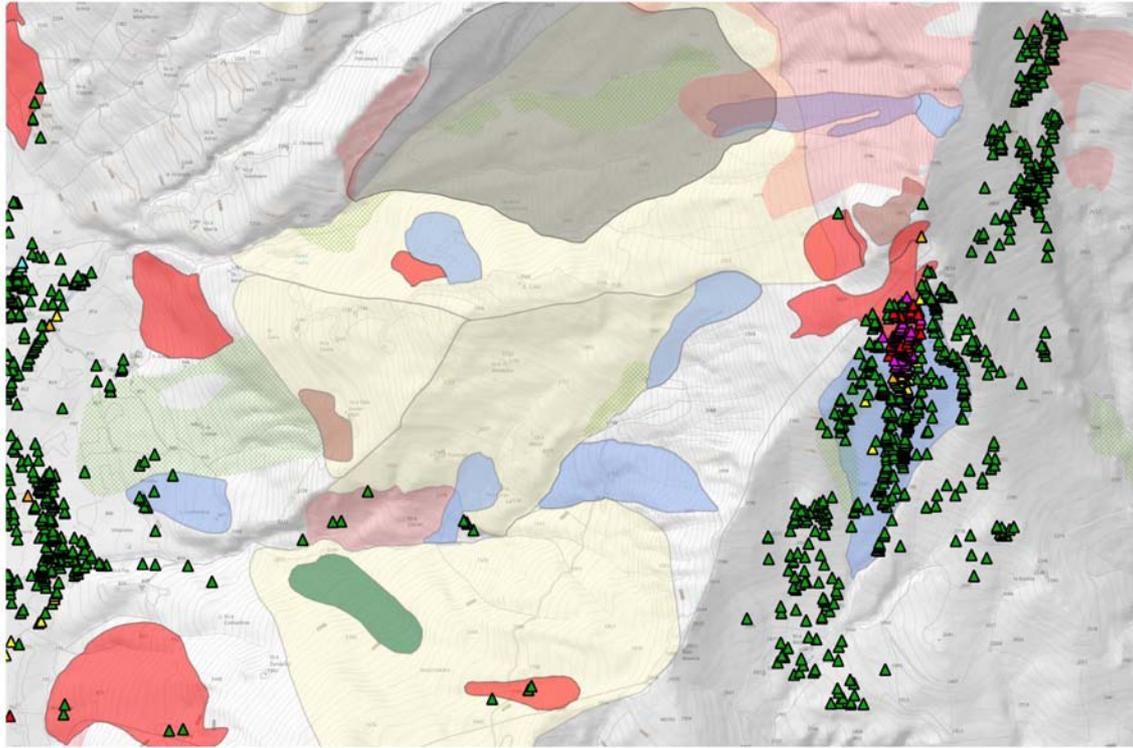
Figura 5.10- Dati derivanti dall'analisi SqueeSAR geometria ascendente analisi locale per il versante del Rocciamelone.
