## Dipartimento Rischi Naturali e Ambientali – ARPA Piemonte

### SiFraP - SISTEMA INFORMATIVO FRANE IN PIEMONTE

#### Scheda descrittiva di approfondimento

*Frana dal Colle delle Locce*

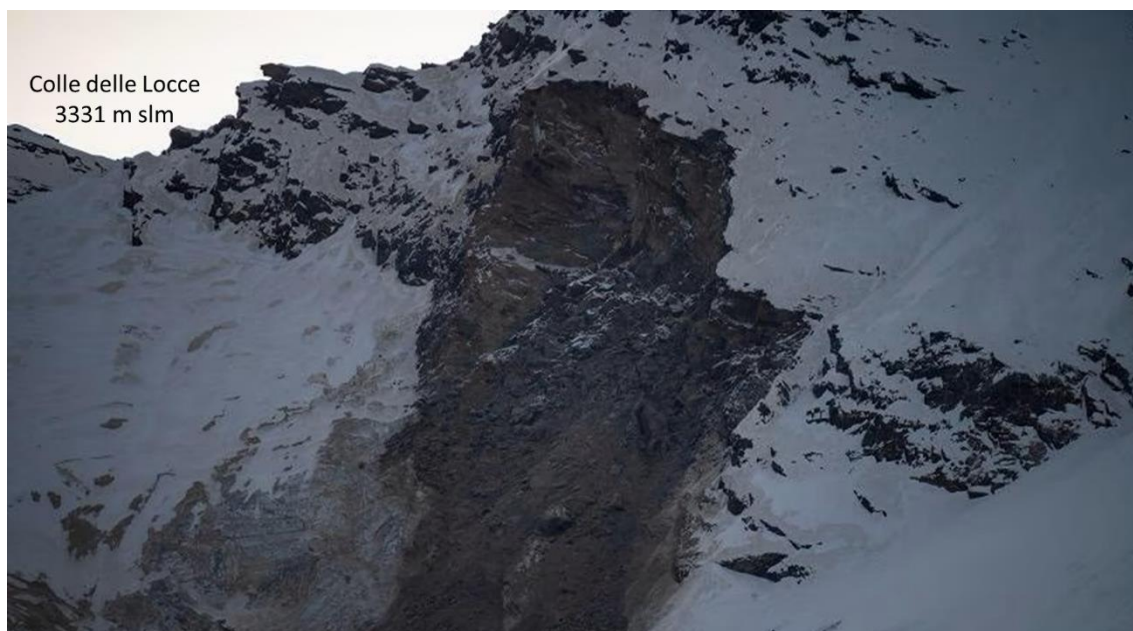
Figura 1 – La nicchia di distacco a NW del Colle delle Locce (foto Soccorso Alpino<sup>1</sup>)

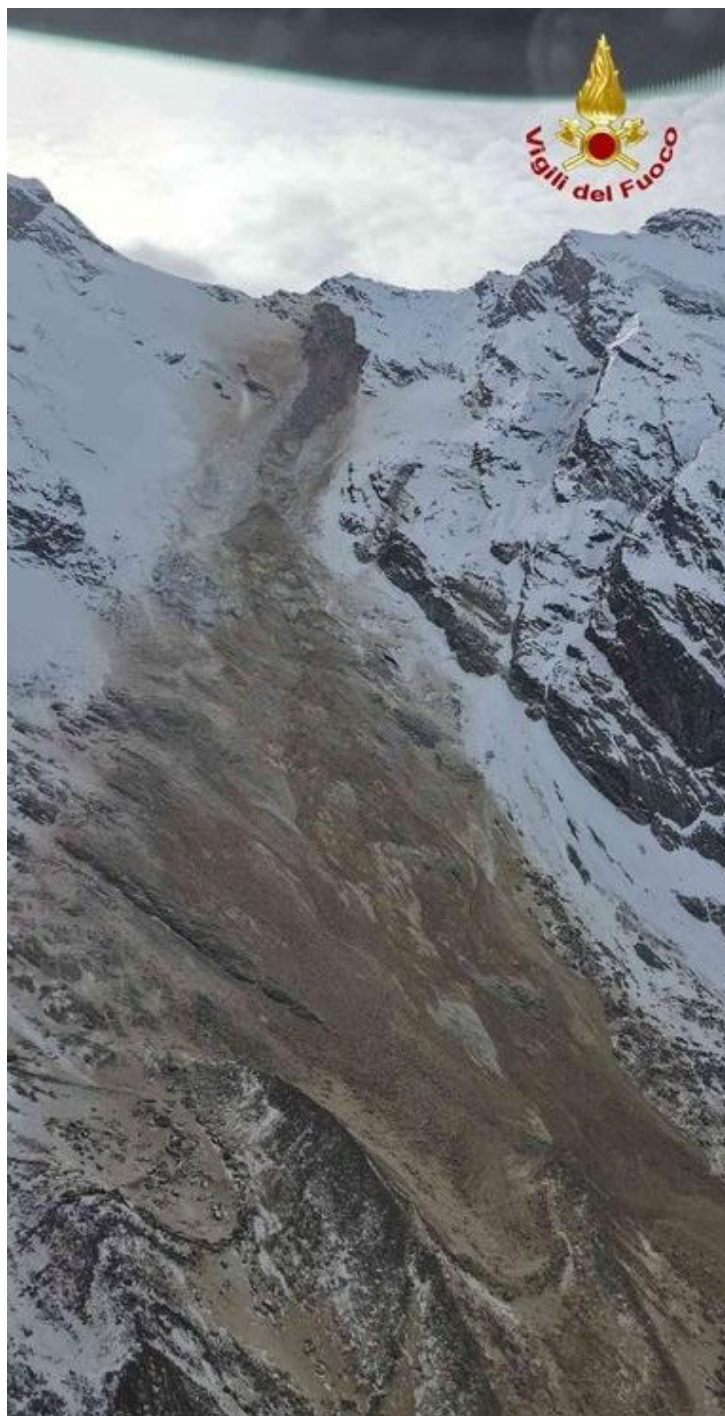
*Figura 5 – Vista dell'accumulo nei giorni subito successivi all'evento (foto VVFF).*

L'accumulo si è allungato sul ghiacciaio e, superata la fronte, ha raggiunto la sponda meridionale del lago delle Locce, dopo aver percorso circa 2,2 km (planimetrici) e circa 1100 m di dislivello. Il materiale si è accumulato in parte al piede della nicchia, dove si osservano blocchi plurimetrici, e poi verso valle dove si è distribuito in maniera irregolare, colmando le ondulazioni del ghiacciaio e del versante; in prossimità del lago delle Locce si riconosce un deposito continuo esteso per circa 500 m e largo 150/200 m. Tale deposito entra di circa 20 m all'interno del perimetro del lago rilevato a settembre 2024. In tutta la conca è ben riconoscibile l'area di deposizione della polvere generata dal crollo, area che si estende fin oltre la piana dell'Alpe Pedriola, a circa 3,5 km dalla nicchia, ma è stata segnalata anche sulle piste al Belvedere, a circa 5 km di distanza dalla nicchia. In considerazione della distanza raggiunta dall'accumulo (H/L: 0.52) e della velocità presunta, testimoniata dalla proiezione di polvere a chilometri di distanza, il fenomeno può essere interpretato come rock-avalanche.

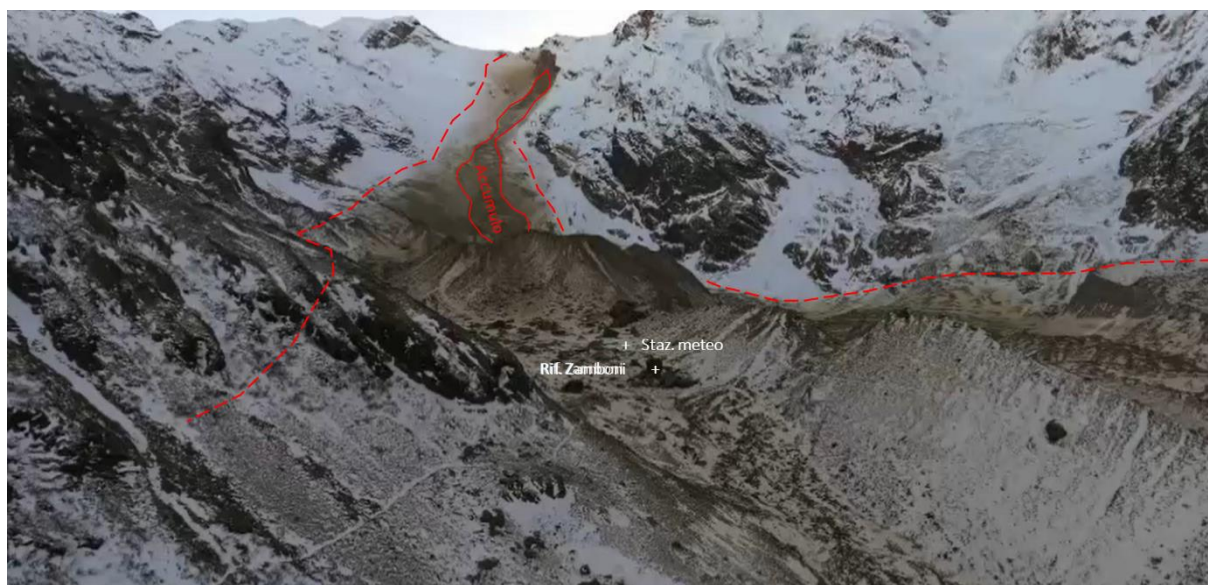
Figura 16 – Vista dell’area del ghiacciaio delle Locce dall’Alpe Pedriola: in lontananza l’area di accumulo della rock-avalanche, la cui fronte è nascosta dall’imponente massa della morena del ghiacciaio delle Locce, in centro alla foto; in tratteggiato rosso il limite approssimativo dell’area di deposizione delle polveri della frana all’interno della quale è ricompreso il rifugio Zamboni e la stazione meteo (foto del 28/12/2024, cortesia M. Vittone).

La datazione dell’evento è stata possibile in maniera indiretta, in quanto non sono attualmente state raccolte testimonianze dirette della caduta della frana; il 26 dicembre l’area è stata inquadrata dalla costellazione Sentinel, rendendo disponibile un’immagine del versante ancora innevato, mentre il 27 dicembre mattina l’accumulo è già stato osservato direttamente dalle guide alpine; l’accadimento è quindi riconducibile all’intervallo compreso tra la sera del 26 e la notte seguente. L’analisi delle misurazioni strumentali disponibili alla stazione meteo “Macugnaga Rifugio Zamboni”<sup>2</sup> gestita da ARPA Piemonte indica una concomitanza di valori anomali alle 16:30 (UTC) del 26 dicembre (Figura 15), possibile effetto del soffio della caduta della rock-avalanche, il cui areale di espansione ha abbondantemente raggiunto la piana dell’Alpe Pedriola (Figura 16)?

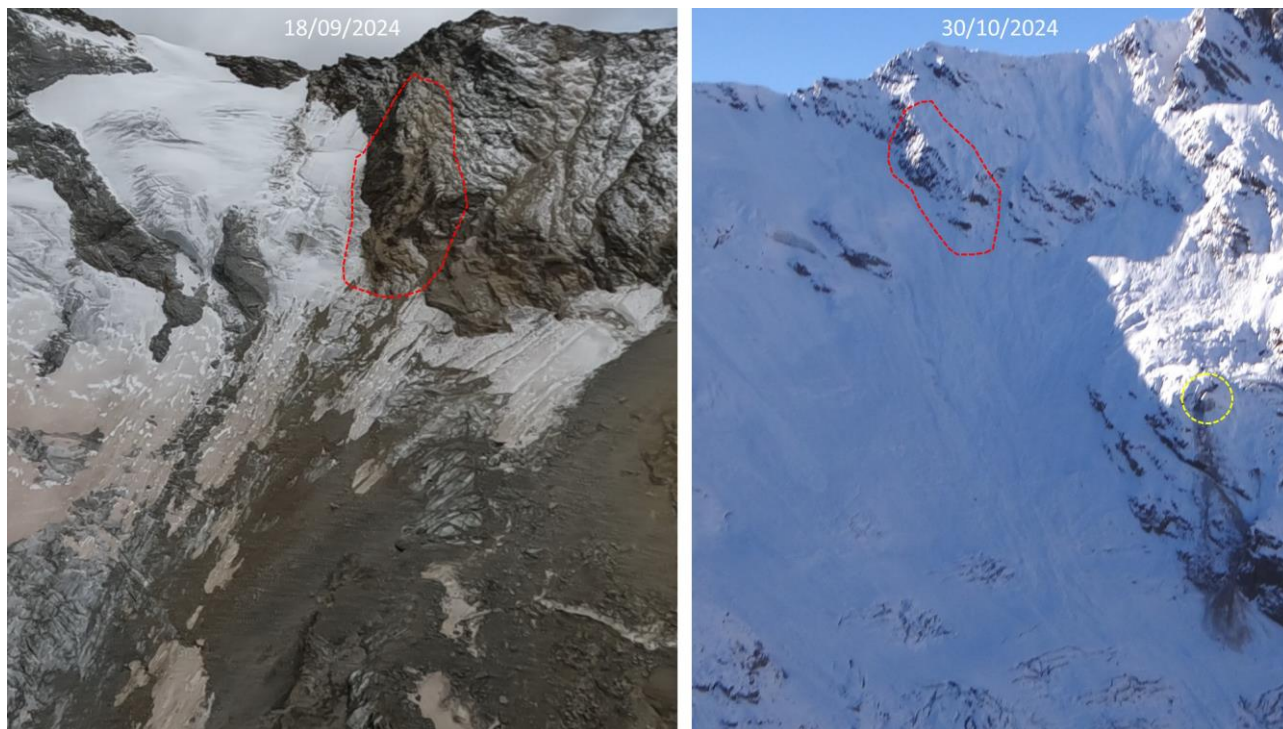
Figura 20 – Sperone del Colle delle Locce ripreso a settembre e ad ottobre 2024: non si evidenziano chiari segnali di instabilità in atto.

Sono stati ricercati eventuali segni precursori del crollo nelle immagini dei giorni/mesi precedenti: nel corso dei due sorvoli eseguiti nell'ambito della campagna glaciologica 2024 di ARPA Piemonte, rispettivamente del 18/09 e del 30/10, non si osservano evidenze chiare di instabilità; si segnala la presenza diffusa di detrito fresco lungo il versante, ma senza concentrazioni "anomale" al di sotto dello sperone crollato (Figura 20).

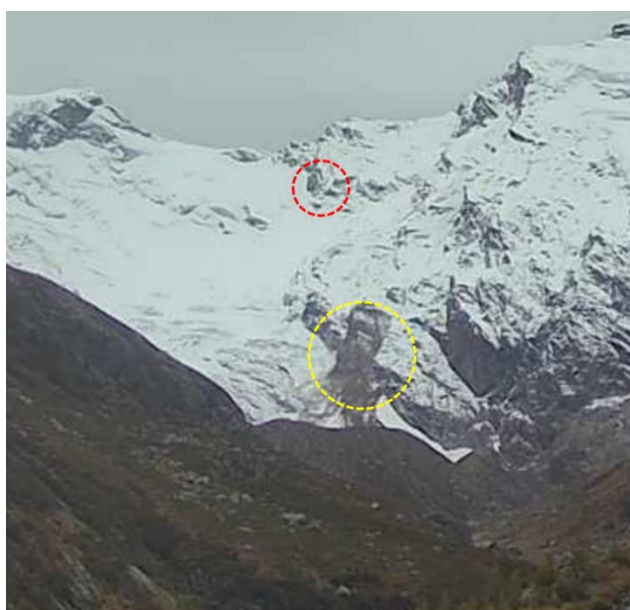
Figura 21 – Ripresa webcam Meteolive ([www.meteolivevco.it](http://www.meteolivevco.it)) del 15 ottobre: attivazione alla base della P.ta Tre Amici (cerchio giallo) visibile poi anche il 30/10 (vedi figura precedente); mentre dallo sperone sotto il Colle delle Locce non si osservano instabilità (cerchio rosso).

Nel corso di ottobre si segnalano alcune attivazioni sui contrafforti sotto la Punta Tre Amici, riconosciute dalla webcam di Meteolive (Figura 21), nel sorvolo del 30/10 (Figura 20) e poi nuovamente visibile a metà dicembre (dal 16/12 sulle immagini Sentinel, Figura 22).

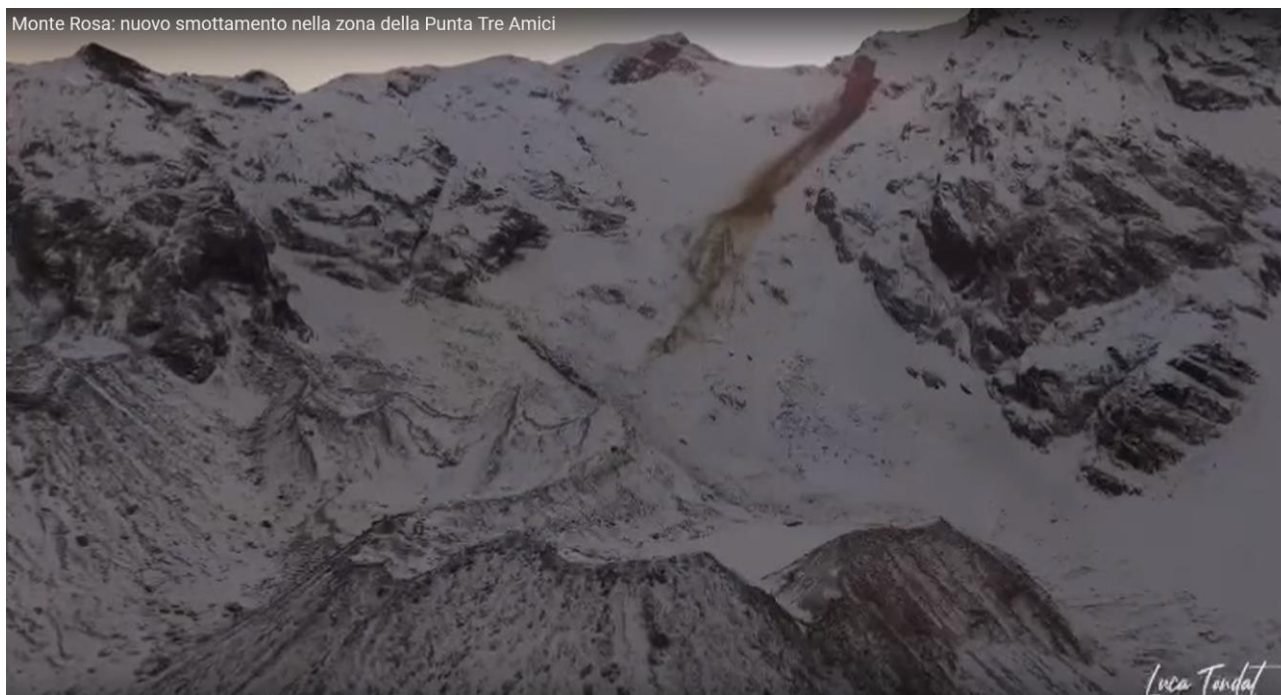
Figura 23 – Riattivazione visibile dal 03/01/2025, frame video di VCO News del 06/01/2025 (<https://youtu.be/aI0VFdhV5Uc>)

Attività seguente al crollo principale: nell'immagine Sentinel del 03/01 (Figura 22) si osserva un nuovo accumulo di crollo messo in posto dopo una nevicata che ha coperto l'accumulo del 26/12: si direbbe la stessa riattivazione documentata nel video online di VCO News del 06/01 (Figura 23). L'area e i volumi interessati sembrano molto minori dell'evento del 26/12.
