**Progetto ALCOTRA RISKNAT**  
**Azione B2**  
**SISTEMA INFORMATIVO FRANE IN PIEMONTE**  
**Scheda descrittiva di dettaglio III livello di approfondimento**

*Provincia di Cuneo*  
**Comune di Sampeyre**  
*località Grange Orgiera*

Redazione: Daniele Bormioli, Sara Di Priolo, Luca Lanteri, Michele Morelli - Dipartimento Tematico Geologia e Dissesto – Arpa Piemonte

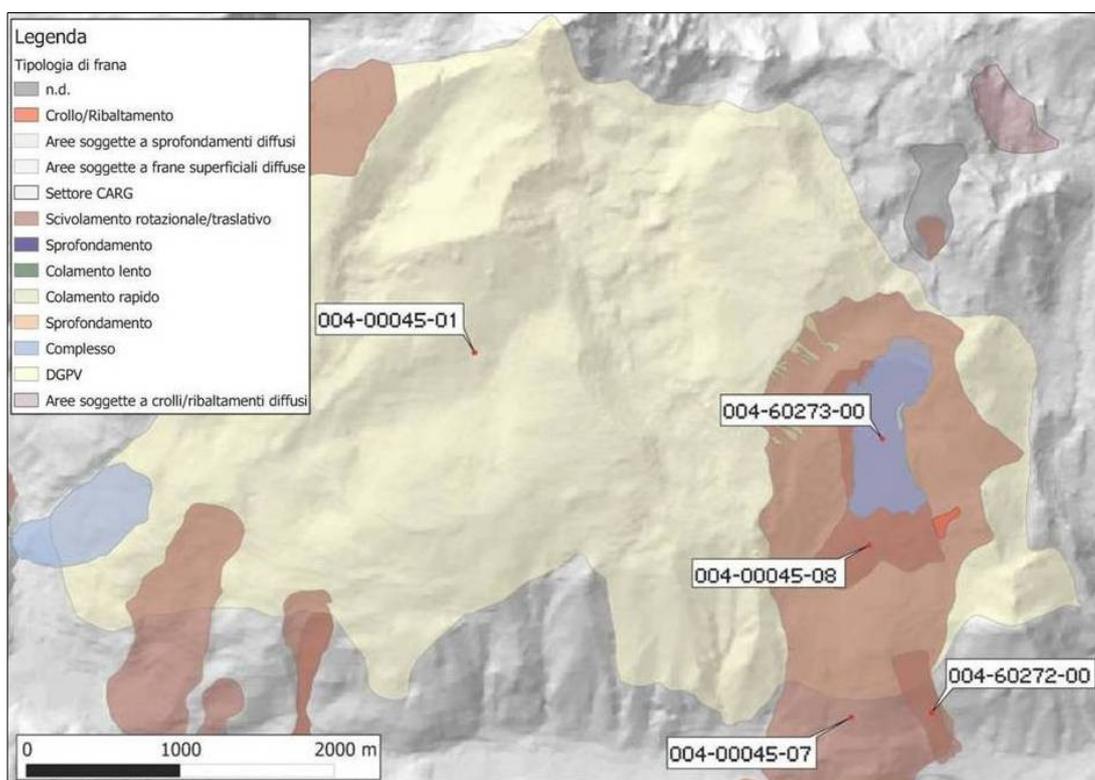
**Figura 2.2 – Dettaglio dell'area in frana con ubicazione dei fenomeni principali (planimetria dei dissesti tratta dalla banca dati IFFI/SIFraP di Arpa Piemonte).**

fotointerpretazione. Come è possibile osservare dalla Figura 2.2, a scala di versante il settore sinistro idrografico della valle, a monte degli abitati di Villar e Casteldelfino, è interessato da una estesa Deformazione Gravitativa Profonda di Versante (DGPV) (codice SIFraP 004-00045-01) che coinvolge circa 20 km<sup>2</sup> di territorio. In questo contesto si inserisce la frana in esame che rappresenta la riattivazione di un movimento gravitativo più esteso (codice SIFraP 004-00045-08) a sua volta sovrapposto ad una frana di dimensioni maggiori il cui accumulo ha raggiunto in passato il fondovalle (codice SIFraP 004-00045-07, 004-60272-00). Sulla base dell'esame aereo-fotogrammetrico si può affermare che le riattivazioni più recenti, i cui accumuli risultano ancora ben visibili sul terreno, si sono sempre arrestate a monte delle frazioni di Pui e Ciampanesio (ARPA PIEMONTE & REGIONE PIEMONTE, 2009).

Come già detto (v. cap. 2, fig. 2.2), l'area è stata storicamente interessata da diversi dissesti di tipo gravitativo che sono facilmente riconoscibili sia tramite indagini di campo che attraverso l'osservazione delle foto aeree di diversi anni (v. tabella 3.2). Il fenomeno di maggiore estensione (circa 20 km<sup>2</sup>) è la DGPV, che è stata inserita nel SIFraP con codice 004-00045-01, la quale interessa in modo diffuso e profondo tutto il versante la cui evoluzione geomorfologica, come si vedrà più avanti, è strettamente vincolata da un controllo strutturale. In questo contesto, si inserisce la frana in esame che rappresenta la riattivazione di un movimento gravitativo più esteso (codice SIFraP 004-00045-08) a sua volta sovrapposto ad una frana di dimensioni maggiori il cui accumulo ha raggiunto in passato il fondovalle (codice SIFraP 004-00045-07). Una locale attivazione del cumulo di frana di quest'ultimo fenomeno (codice SIFraP 004-60272-00), anche se non ci sono prove certe, potrebbe corrispondere al dissesto che nel 1665 investì l'abitato di Villar. Queste tre frane sono state descritte nel SIFraP come fenomeni di scivolamento rotazionale. Verosimilmente, però, quando si attivarono questi dissesti ebbero un'evoluzione simile al movimento complesso delle Grange Orgiera, con colamento lento del cumulo di frana. Ciò si evince dalla presenza di estesi depositi detritici, con forme lobate, di natura principalmente gravitativa e secondariamente di origine glaciale, contraddistinti da un avanzato processo di argillificazione. Sulla base dell'esame aereo-fotogrammetrico, come si legge nella relazione tecnica redatta da ARPA PIEMONTE & REGIONE PIEMONTE (2009), le riattivazioni più recenti, i cui accumuli risultano ancora ben visibili sul terreno, si sono sempre arrestate a monte delle frazioni di Pui e Ciampanesio.

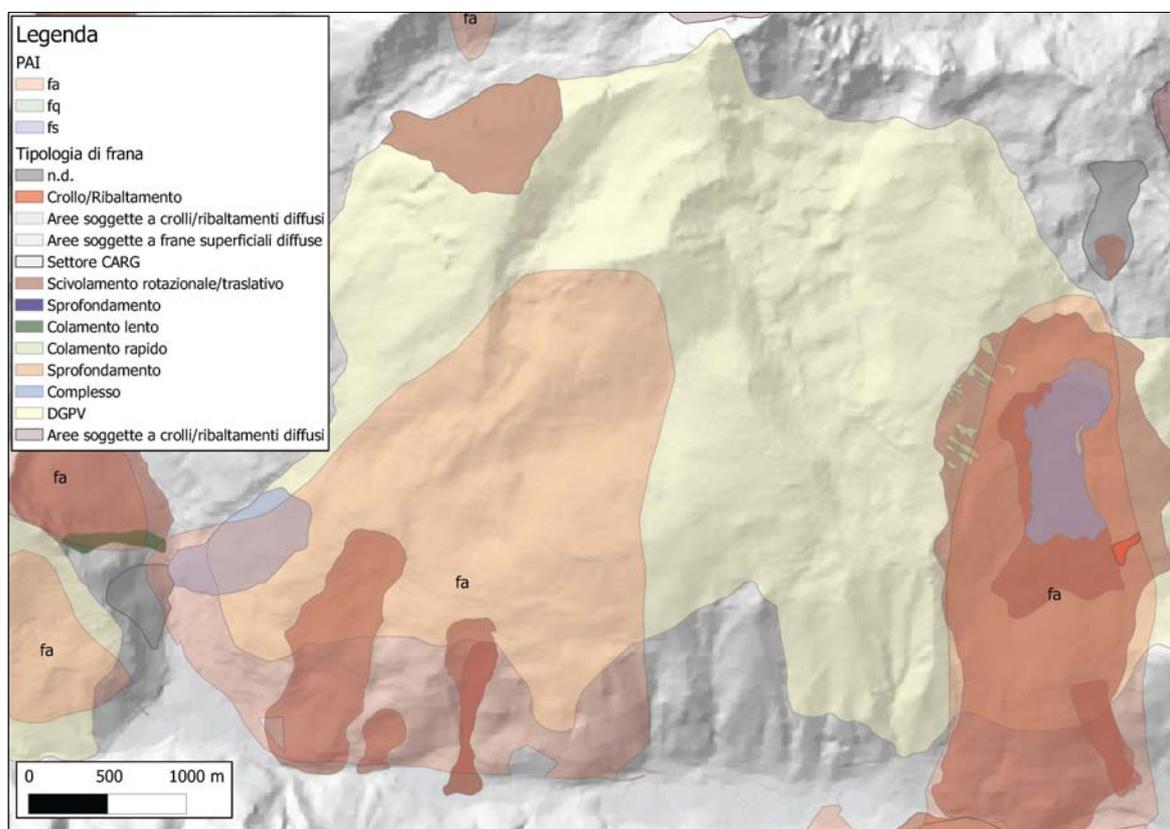
Figura 3.1 – Perimetrazione dei settori in frana come riportata nella "Delimitazione delle aree di dissesto" del PAI in scala 1:25.000, sovrapposta alla cartografia dell'IFFI/SIFraP in scala 1:10.000. In legenda: fa, fq e fs corrispondono rispettivamente a frana attiva, quiescente e stabilizzata. Sostanzialmente sono due i fenomeni cartografati nel PAI in corrispondenza dell'area in esame; entrambi sono stati considerati attivi.

L'area in esame ricade nel territorio di competenza dell'Autorità di bacino del fiume Po, di cui si riporta in Figura 3.2 la perimetrazione dei fenomeni franosi estrapolata dalla "Delimitazione delle aree di dissesto" (scala 1:25.000) dell'Atlante dei rischi idraulici e idrogeologici del PAI sovrapposta alla cartografia dell'IFFI/SIFraP in scala 1:10.000.

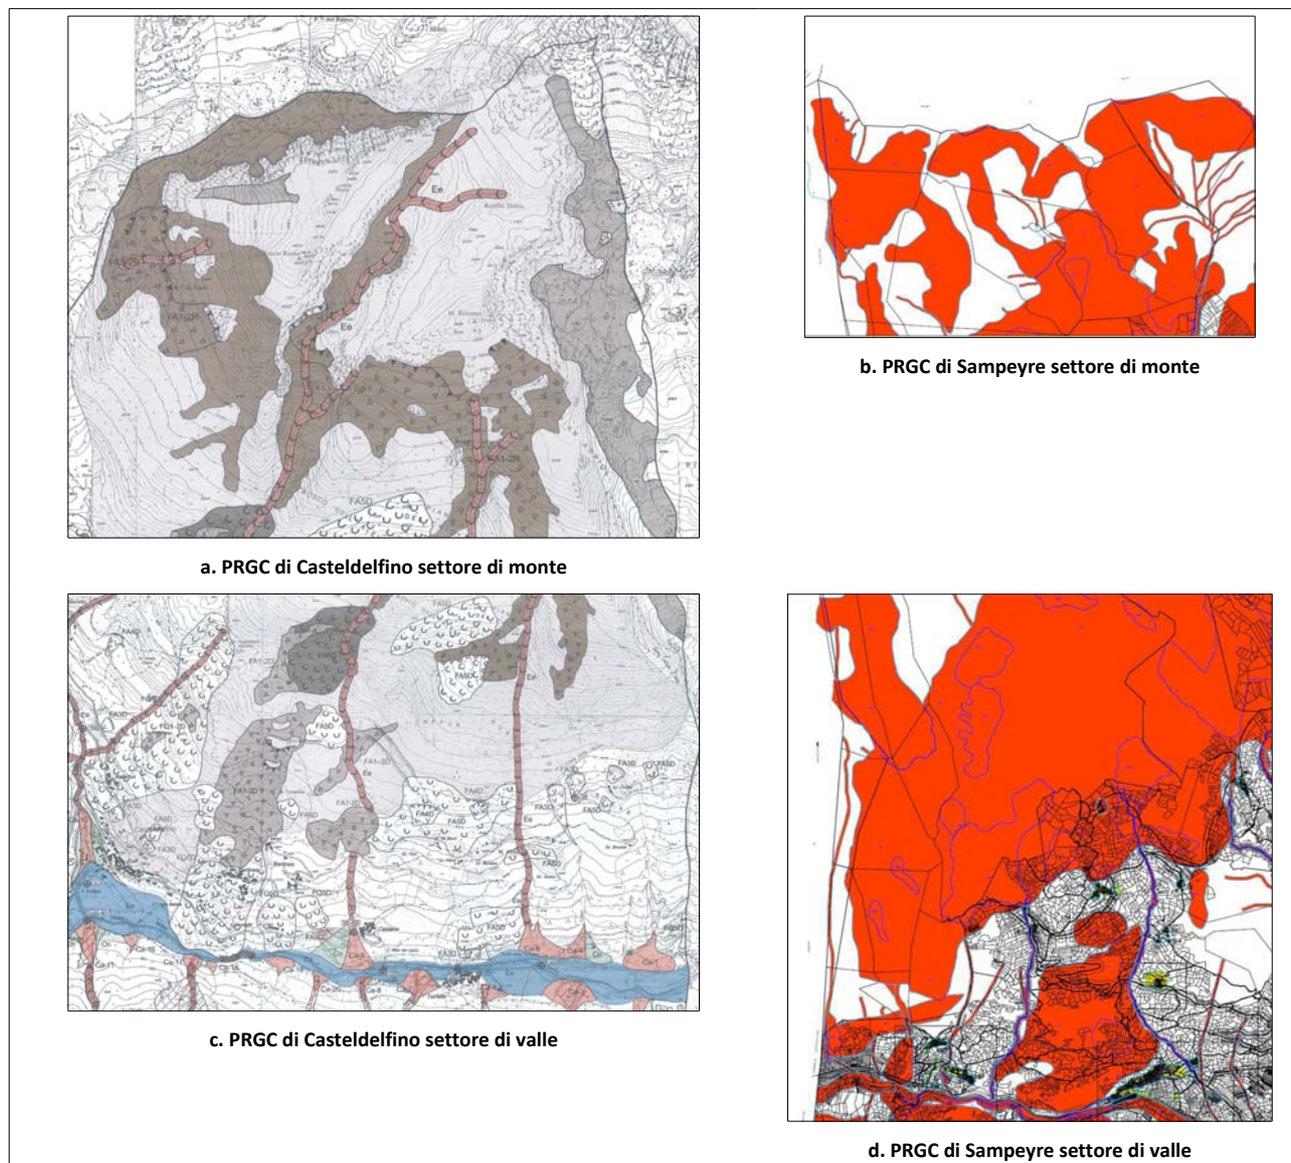
Figura 3.2 – Cartografie tematiche dei PRGC dei comuni di Casteldelfino e Sampeyre. Nello specifico di Casteldelfino si riporta (a, c) il *Quadro del dissesto* (prodotto in scala 1:10.000) della porzione di territorio comunale in cui ricade l'area di studio. In tale carta, in grigio chiaro è rappresentata la DGPV e con i grigi/marroni più scuri tutti i fenomeni gravitativi minori. Del Comune di Sampeyre, invece, si riporta (b, d) la *Carta di sintesi della pericolosità geomorfologica e dell'idoneità all'utilizzazione urbanistica del territorio comunale* (redatta in scala 1:5.000), in rosso sono rappresentate le aree che rientrano nella classe di pericolosità IIIa (comprendenti frane, esondazioni, conoidi e valanghe), ovvero porzioni di territorio le cui aree descritte sono inidonee a nuovi insediamenti, quindi ineditabili sia per privati che per l'Ente pubblico (vale comunque quanto precisato all'art. 31 della L.R. 56/77 e s. m. i.).

Inoltre, l'area di studio ricade tra i comuni di Casteldelfino a ovest e quello di Sampeyre a est. In figura 3.2 si riportano alcuni elaborati relativi ai PRGC dei due comuni.

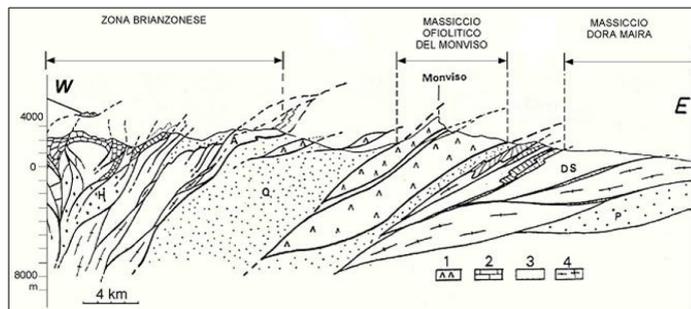
**Figura 4.2 – Profilo geologico sintetico delle Alpi Cozie attraverso il Massiccio Ofiolitico del Monviso. MCE: Massicci cristallini esterni; FH: Flysch ad Elmintoidi; H: Carbonifero; A: Zona di Acceglio; Q: Queyras (Unità esterne della Zona dei Calcescisti, a metamorfismo scisti blu); DS: Unità Dronero-Sampeyre; P: Unità grafitica di Pinerolo. 1. Ofioliti; 2. Mesozoico; 3. Permiano; 4. Unità eclogitiche di basamento polimetamorfico (da PHILIPPOT P., 1988, modificato).**

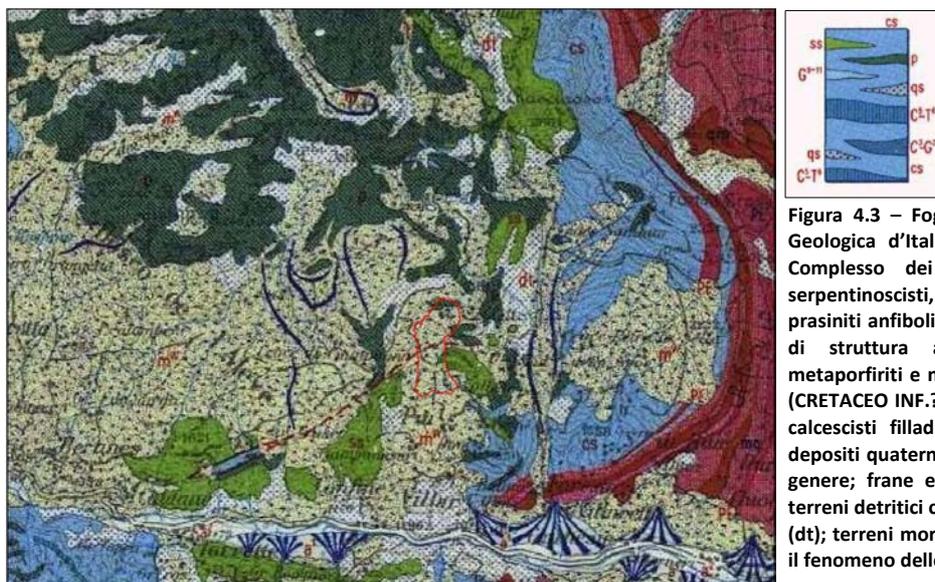
**Figura 4.3 – Foglio 78-79 "Argentera-Dronero", Carta Geologica d'Italia in scala 1:100.000 – Legenda del Complesso dei calcescisti ofiolitiferi: serpentiniti, serpentinoscisti, cloritoscisti, scisti attinolitici (ss); prasiniti anfiboliche, cloritiche ed epidoti che con zone di struttura a cuscini; masse di metagabbri, metaporfiriti e metadiabasi; piccole lenti di eclogiti (p) (CRETACEO INF.? – MALM?); calcescisti, calcemicascisti, calcescisti filladici, filladi calcaree (cs). Legenda dei depositi quaternari: detriti di falda e terreni detritici in genere; frane e detrito a blocchi; detrito di falda e terreni detritici cementati, essenzialmente prewurmiani (dt); terreni morenici stadiali e wurmiani (m<sup>w</sup>) (in rosso il fenomeno delle Grange Orgiera).**

Nel settore in esame, secondo il foglio 78-79 "Argentera-Dronero" della Carta Geologica d'Italia in scala 1:100.000, affiorano i seguenti terreni: nel settore inferiore, indicativamente nel tratto compreso tra il fondovalle Varaita e i 1900 m di quota, a monte delle Grange Orgiera, sono presenti principalmente serpentiniti; nel settore superiore le rocce che costituiscono l'ossatura del versante sono rappresentate da prasiniti e da masse di metagabbri, metaporfiriti e metadiabasi (Figura 4.3). Le due zone litologiche sono poste in contatto da una faglia, che tra gli altri interessa anche il territorio in cui si è verificata l'attivazione più recente in località Grange Orgiera (codice SIFraP 004-60273-00). Ampi settori di versante sono caratterizzati dalla presenza di estesi depositi detritici di natura principalmente gravitativa e secondariamente di origine glaciale, contraddistinti da un avanzato processo di argillificazione. Sulla base delle osservazioni di terreno si può sostanzialmente confermare il quadro riportato dalla cartografia geologica ufficiale, così come la presenza di scaglie di rocce cataclasate, localmente argillificate, confermerebbe la esistenza del lineamento tettonico citato (ARPA PIEMONTE & REGIONE PIEMONTE, 2009).

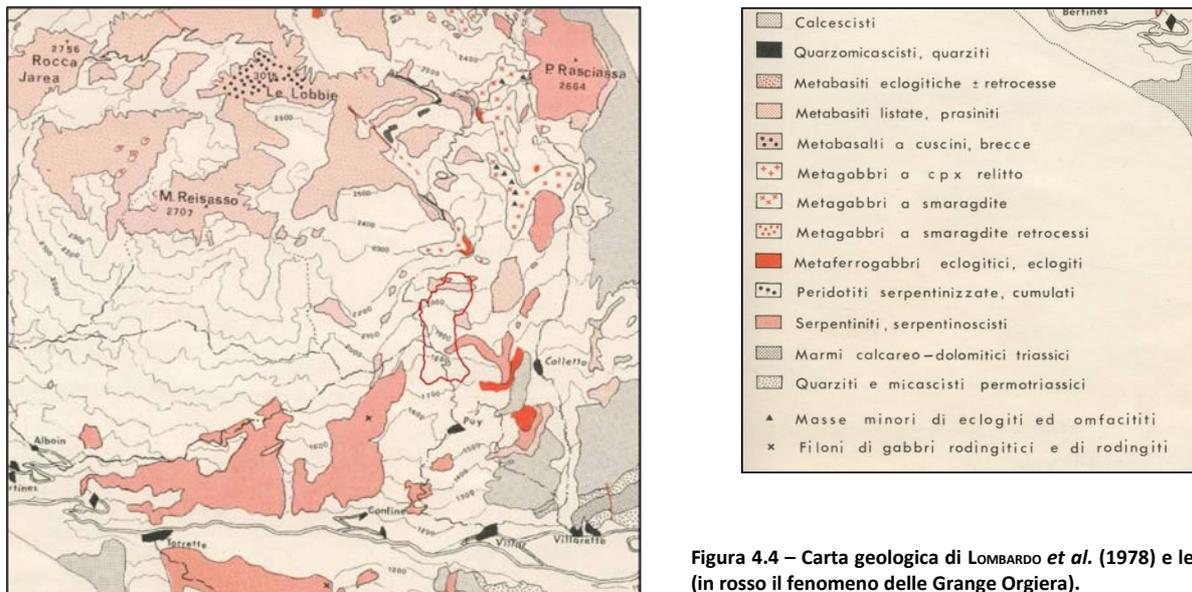
Figura 4.4 – Carta geologica di LOMBARDO *et al.* (1978) e legenda (in rosso il fenomeno delle Grange Orgiera).

LOMBARDO *et al.* (1978) hanno realizzato una carta geologica del Monviso (redatta in scala 1:50.000, in base a un rilevamento sistematico alla scala 1:12.500). Tale carta geologica è stata molto utile per il maggiore dettaglio rispetto alla cartografia nazionale in scala 1:100.000. Inoltre, in tale elaborato cartografico sono state differenziate le varie litologie che compongono il livello delle *prasiniti anfiboliche, cloritiche ed epidotiche con zone di struttura a cuscini; masse di metagabbri, metaporfiriti e metadiabasi; piccole lenti di eclogiti (p)* rappresentate da un'unica simbologia nella cartografia nazionale (Figura 4.4).

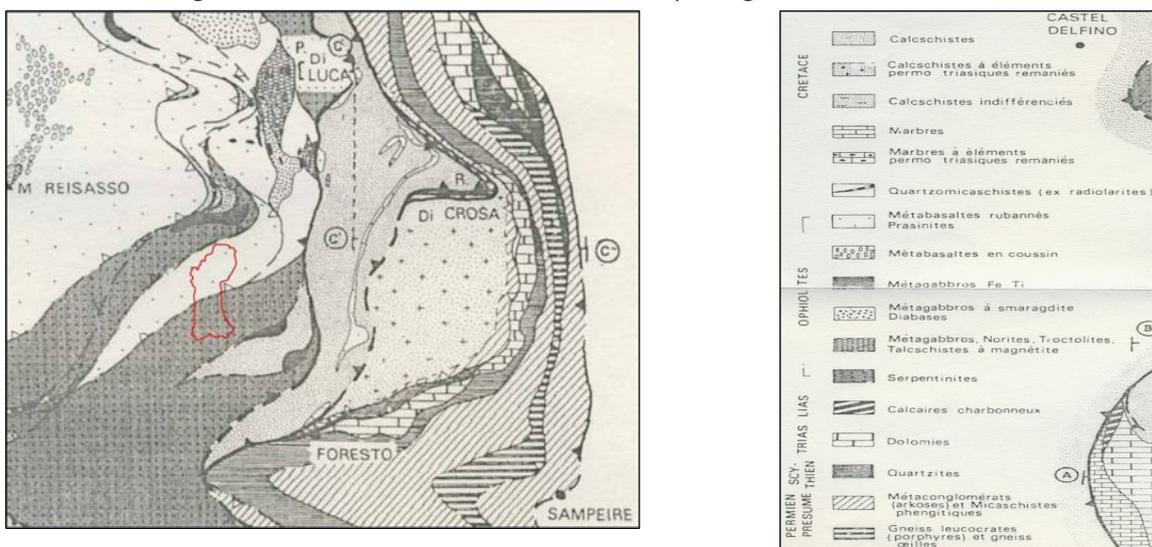
Figura 4.5 – Cartografia geologico-strutturale della tesi di dottorato di PHILIPPOT (in rosso il fenomeno delle Grange Orgiera).

Infine, la cartografia della tesi di dottorato di PHILIPPOT (Figura 4.5) offre uno schema più completo della situazione strutturale del Monviso. In prossimità della frana di Grange Orgiera si possono osservare delle strutture con andamento circa N60 che separano le prasiniti dalle serpentinititi; a est del dissesto, invece, si può osservare una grande struttura ad andamento N-S che prosegue verso nord oltre la Punta di Luca.

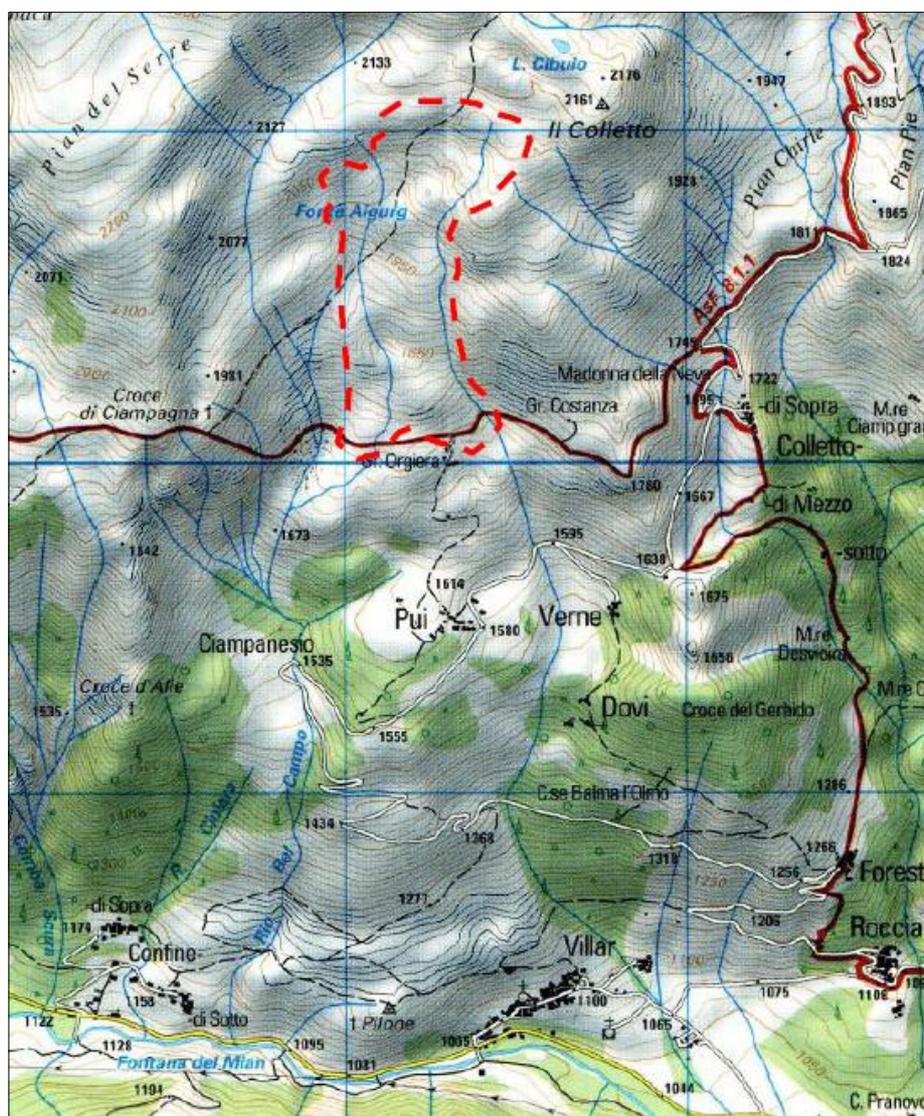
Figura 4.6 – Stralcio cartografia IGN scala 1:25.000 (progetto Alpi senza Frontiere) con localizzazione indicativa del dissesto (linea tratteggiata rossa). Figura non in scala (Immagine tratta da ARPA PIEMONTE & REGIONE PIEMONTE, 2009).

La frana di Sampeyre si è attivata nel luglio del 2009 sul versante in sinistra idrografica del torrente Varaita (figura 4.6), a monte dell'abitato di Villar (1090 m s.l.m.) ed è stata inserita nel SIFraP (Figura 4.7), con codice 004-60273-00, come fenomeno di tipo complesso, in quanto caratterizzata dalla combinazione di un movimento di tipo rotazionale con uno di colamento lento. Il pendio, nel tratto compreso tra il fondovalle Varaita (1080 m s.l.m.) e la cresta soprastante il Pian del Serre (2300 m s.l.m.), è caratterizzato da una pendenza media di 20°; le pendenze maggiori, pari a circa 25°, si riscontrano nel tratto compreso tra il fondovalle e la quota di 1550 m s.l.m., individuabile immediatamente a valle della borgata di Pui, mentre il settore attualmente in frana (1720-2160 m s.l.m.) si contraddistingue per un'inclinazione media di 18° (ARPA PIEMONTE & REGIONE PIEMONTE, 2009).

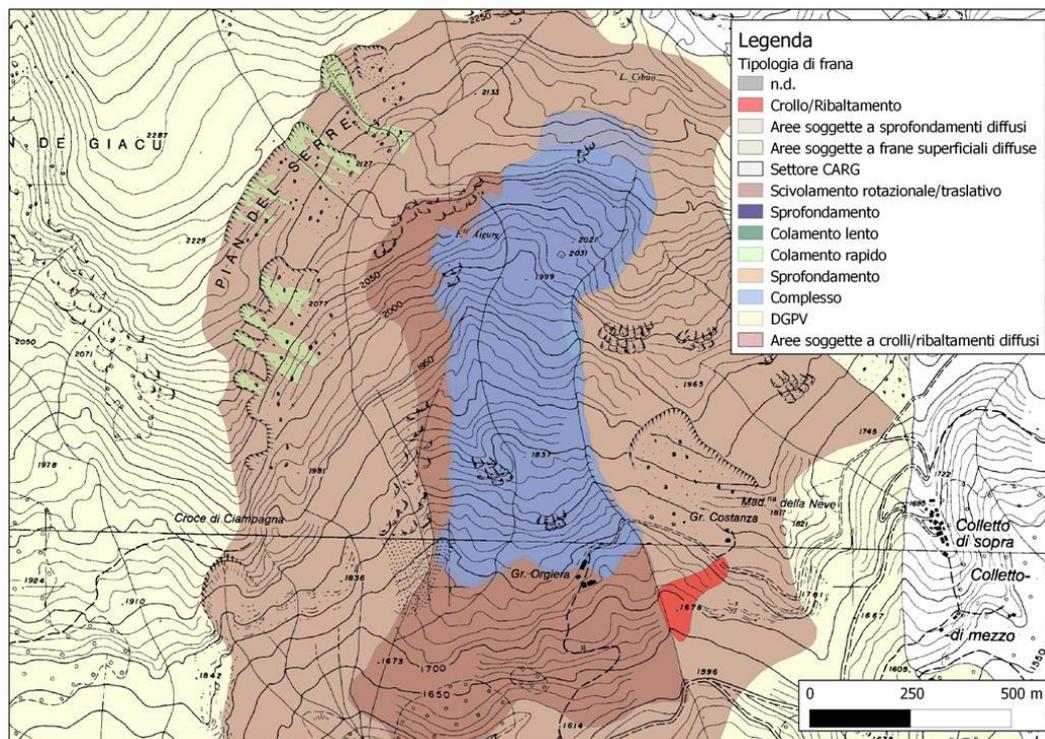
Figura 4.7 – Stralcio della cartografia IFFI/SIFraP, in viola il fenomeno franoso complesso di Sampeyre (codice SIFraP 004-60273-00). Sono state usate come base cartografica le sezioni della CTR (scala 1:10.000) n°190140, 208020.

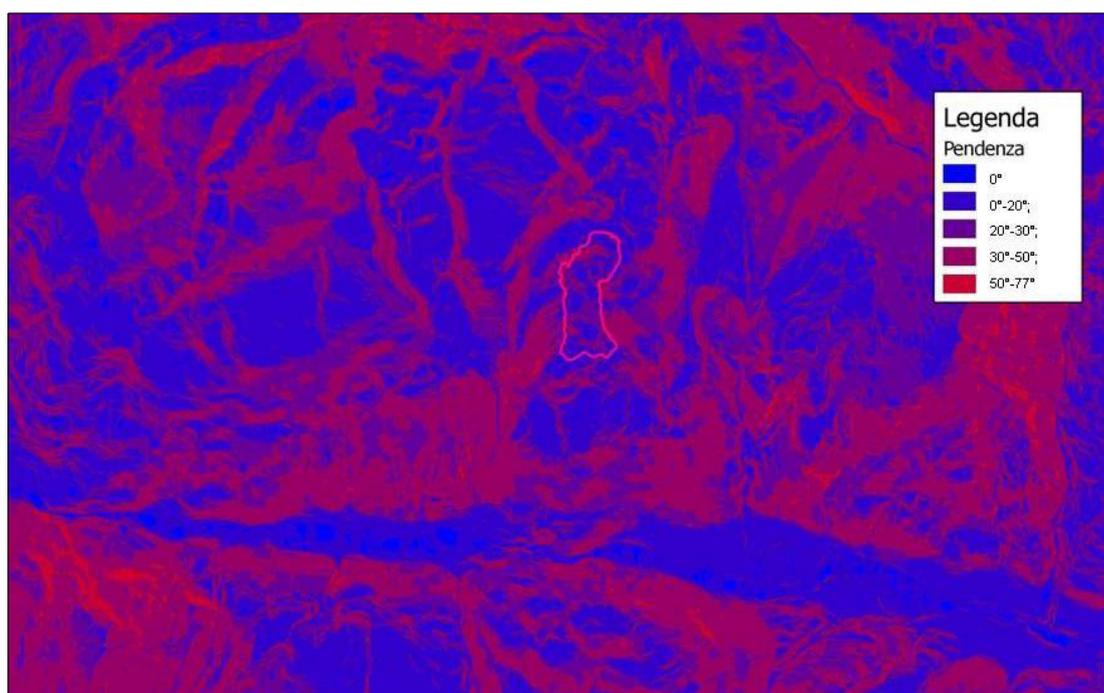
Figura 4.8 – Carta delle pendenze. In rosso il fenomeno delle Grange Orgiera (Immagine tratta da DI PRIOLO, 2012).

Come è possibile notare dalla carta delle pendenze (figura 4.8), prodotta mediante Quantum GIS a partire da un DTM (10x10m), nei settori posti ad est e ad ovest del fenomeno delle Grange Orgiera le pendenze sono maggiori per via della maggiore competenza della roccia, dovuta all'assenza di estesi fenomeni franosi di tipo rotazionale/colamento. In ogni caso, la pendenza più elevata si riscontra a fondovalle ed è compresa tra 30° e 50°; mentre più a monte sono molto diffuse aree con pendenza intorno ai 20°. Ciò implica che il versante ha una forma convessa con pendenza maggiore a valle, caratteristica delle valli in approfondimento (DI PRIOLO, 2012).

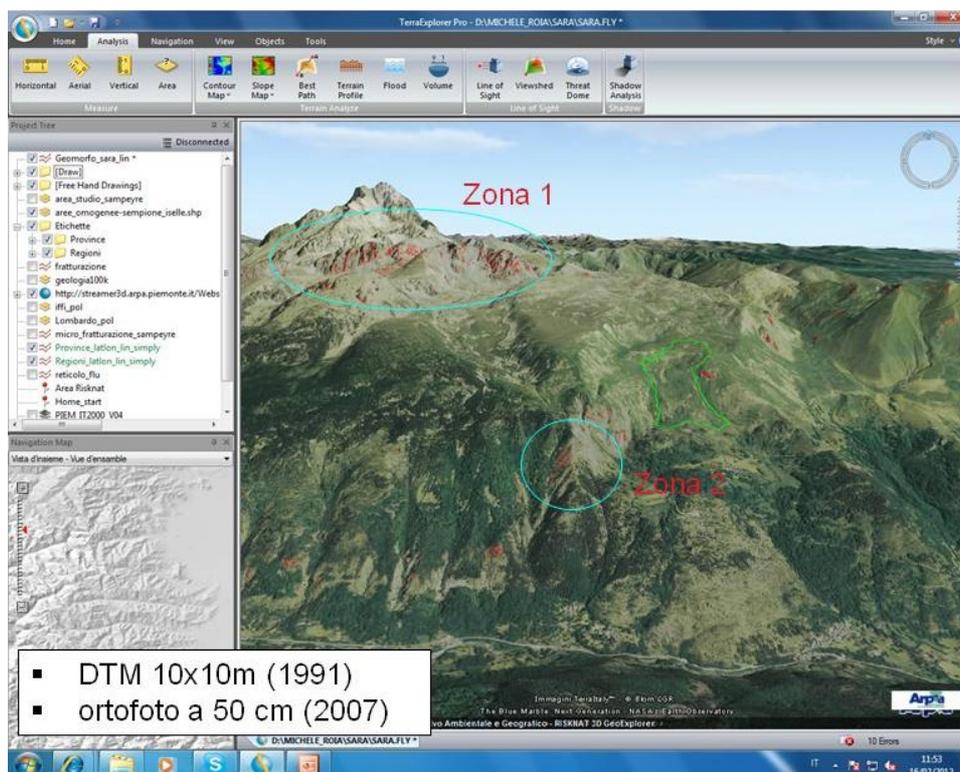
Figura 4.10 – Carta della fratturazione realizzata con il software TerraExplorer®. In azzurro sono evidenziate due aree che sono state analizzate nel dettaglio. In verde la frana delle Grange Orgiera (DI PRIOLO, 2012).

DI PRIOLO (2012) ha effettuato, in collaborazione con il DT Geologia e Dissesto, un'analisi dello stato di fratturazione degli ammassi rocciosi attraverso l'interpretazione di ortofoto prospettive in 3D, con l'ausilio del software TerraExplorer® (Skyline). Lo studio è consistito nell'individuazione degli affioramenti rocciosi dell'area di studio e nel riconoscimento, all'interno di questi, dei principali sistemi di fratturazione s.l. (fratture, faglie). In tal modo, è stata prodotta una Carta della fratturazione (Figura 4.10).

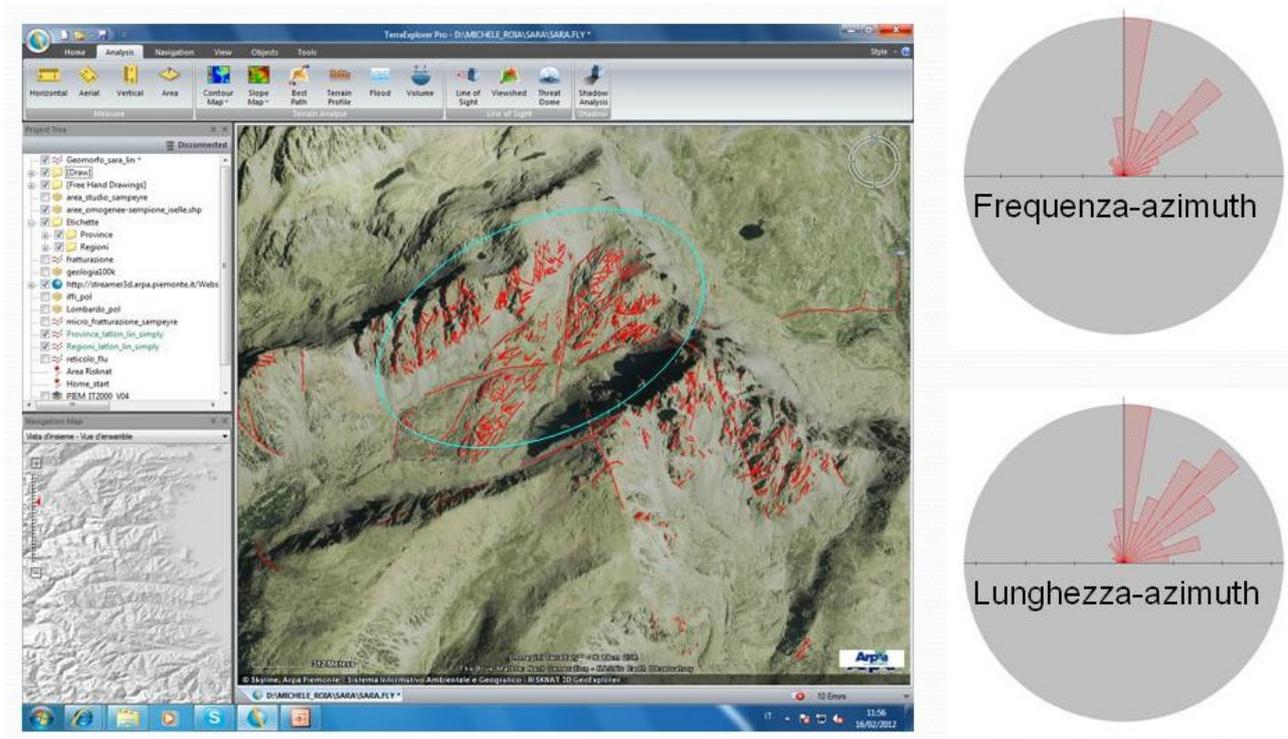
Figura 4.11 – Particolare della carta della fratturazione realizzata con il software TerraExplorer®. Nella zona 1, qui rappresentata, sono state contate 711 fratture s.l., di fianco si riportano i diagrammi a rosa delle frequenze azimutali e delle lunghezze cumulative di tali fratture. La figura è orientata con il nord verso l'alto (Di PRIOLO, 2012).

Questo approccio è molto utile per una prima analisi a piccola scala che possa essere di supporto all'analisi di terreno. Esso, infatti, permette non solo di avere un quadro chiaro di quali siano gli affioramenti migliori e di come raggiungerli, ma anche di avere una stima qualitativa del pattern della fratturazione reale dell'ammasso roccioso. Per caratterizzare il pattern della fratturazione sono stati scelti ed esaminati in particolare due settori esterni al corpo di frana delle Grange Orgiera che sono stati denominati “zona 1” e “zona 2”. Per ciascuno di questi settori sono stati realizzati due diagrammi che rappresentano: le *frequenze azimutali* delle fratture s.l. e le *lunghezze cumulative* di tali fratture. In figura 4.11 è mostrata una panoramica della zona 1 con i diagrammi suddetti. Tale area è situata nella porzione di cresta del versante, tra Cima delle Lobbie (3016 m s.l.m.) e Punta Malta (2987 m s.l.m.). In figura 4.12, inoltre, si riporta un particolare di tale settore.

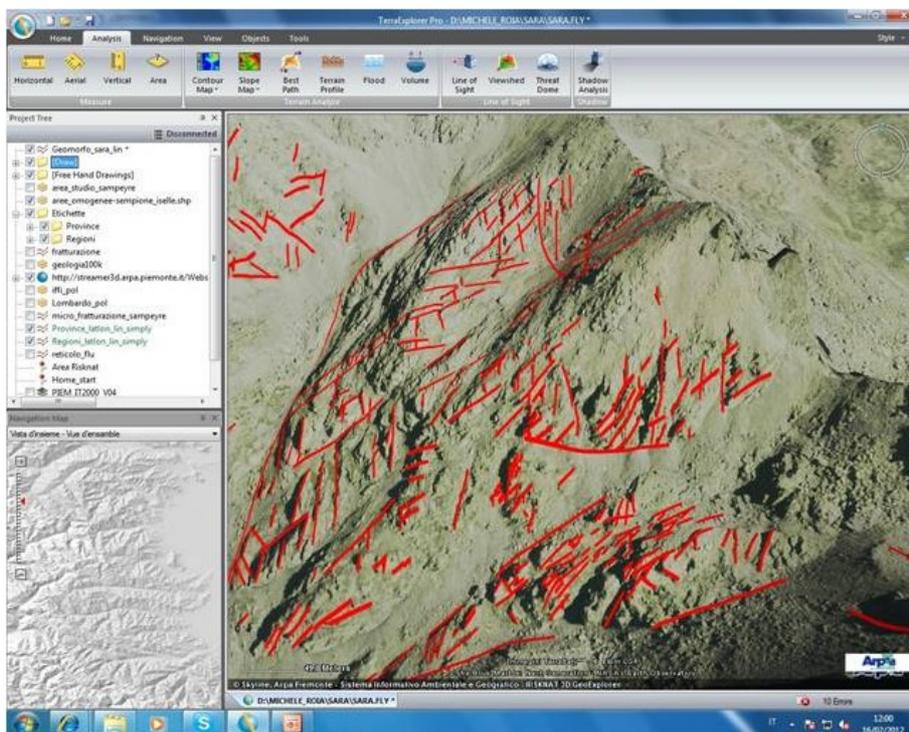
Figura 4.12 – Particolare della zona 1. La figura è orientata con il nord verso l'alto (Di PRIOLO, 2012).

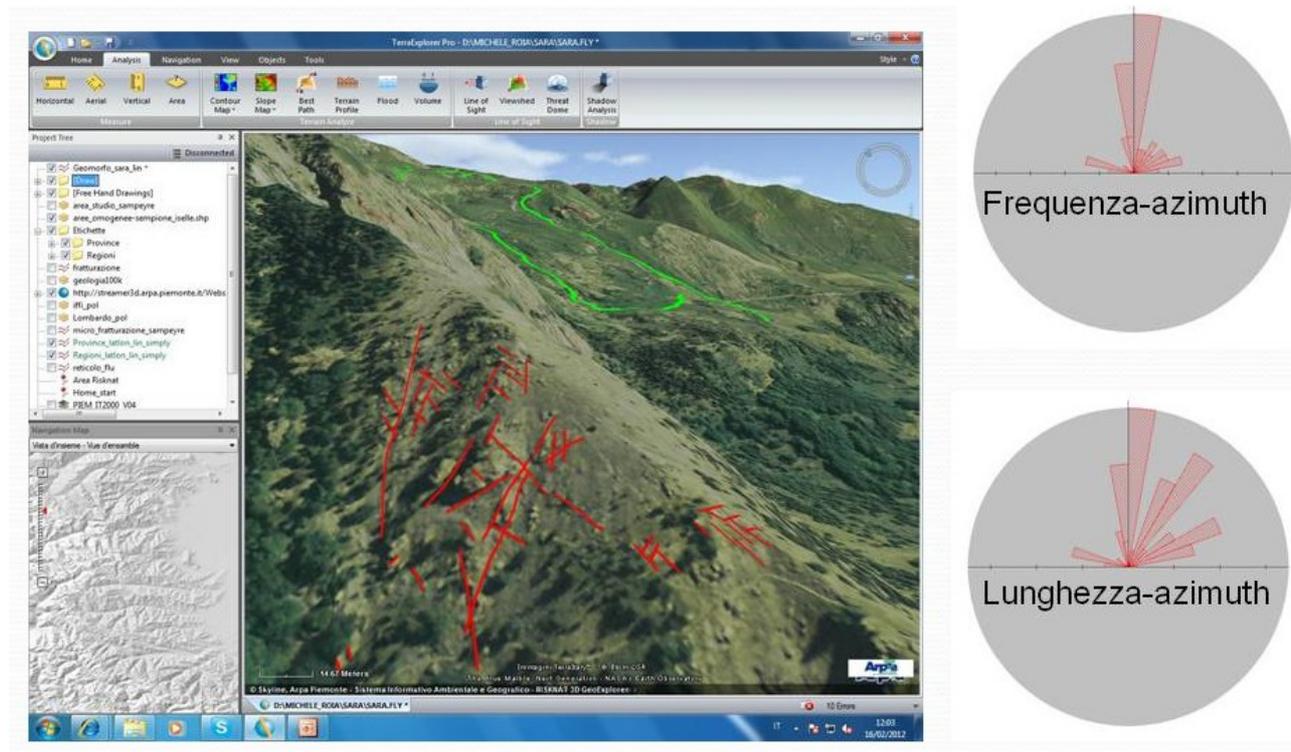
Figura 4.14 – Nella zona 2, qui rappresentata, sono state contate 56 fratture s.l., di fianco si riportano i diagrammi a rosa delle frequenze azimutali e delle lunghezze cumulative di tali fratture. La figura è orientata con il NNE verso l'alto. In verde il fenomeno delle Grange Orgiera (Di Priolo, 2012).

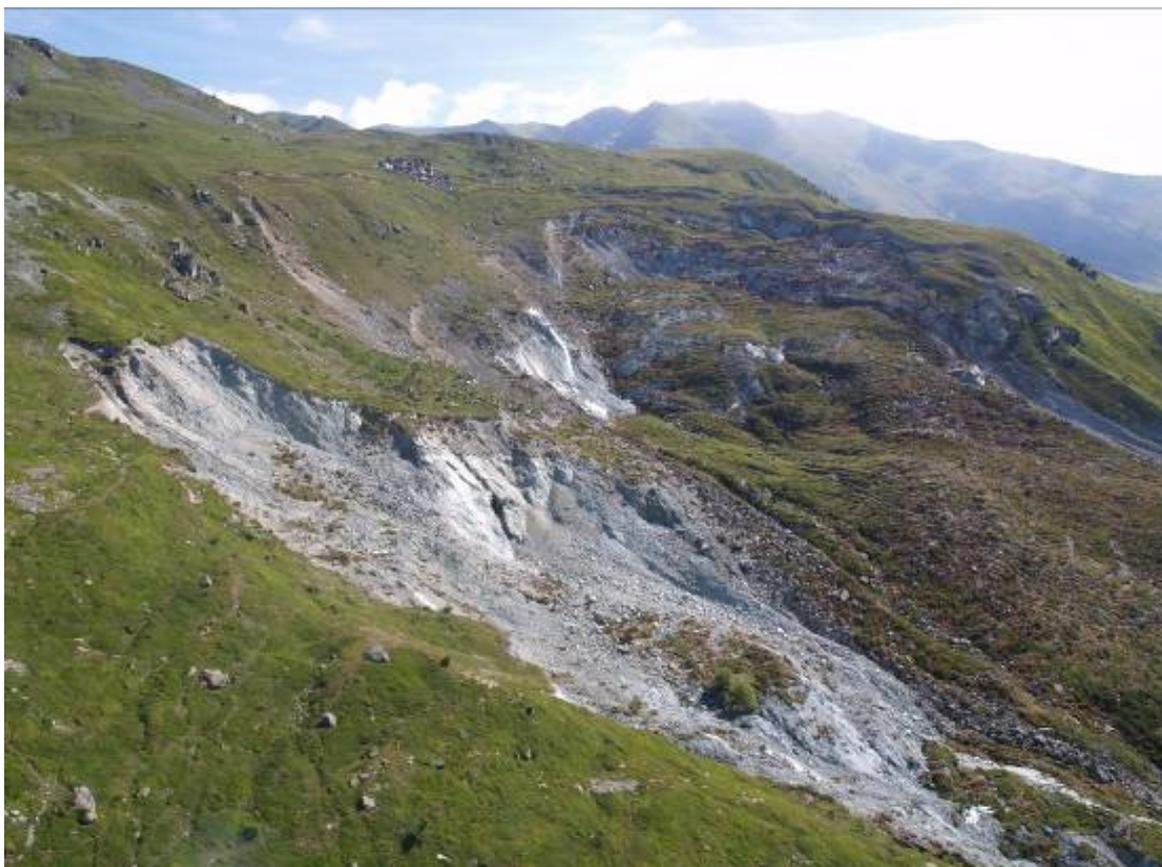
Figura 4.15 – Settore di coronamento del fenomeno delle Grange Orgiera (Riprese da elicottero del 5 agosto 2009, Allegato 1, ARPA PIEMONTE & REGIONE PIEMONTE, 2009).

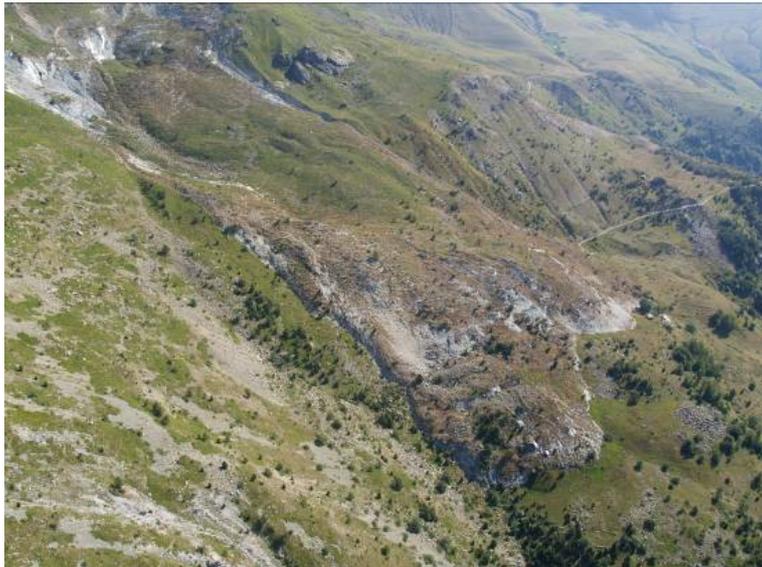
**Figura 4.16 – Settore medio-basso della frana delle Grange Orgiera (riprese da elicottero del 5 agosto 2009, Allegato 1, Arpa Piemonte & Regione Piemonte, 2009).**

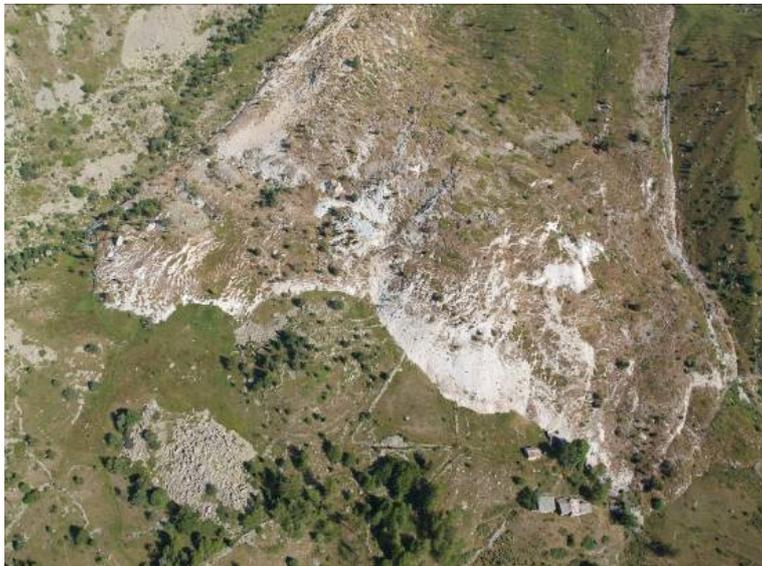
**Figura 4.17 – Accumulo della frana; in basso a destra le Grange Orgiera (riprese da elicottero del 5 agosto 2009, Allegato 1, Arpa Piemonte & Regione Piemonte, 2009).**

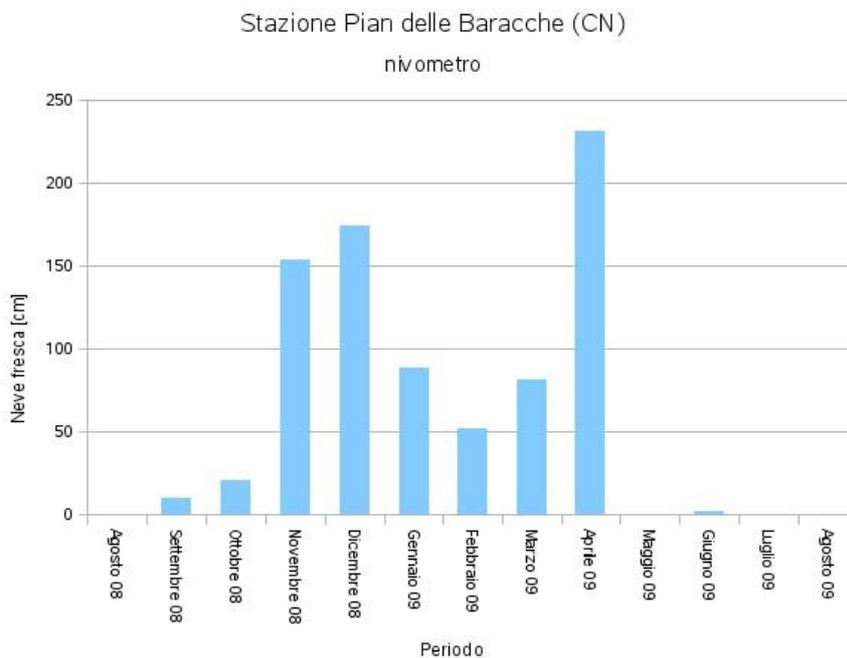
Figura 4.18 – Altezza di neve fresca al suolo accumulatasi mensilmente (ARPA PIEMONTE & REGIONE PIEMONTE, 2009).

Le cause innescanti sono individuabili nelle intense precipitazioni nevose dell'inverno 2008/2009 e nelle successive piogge primaverili che hanno determinato una completa saturazione degli orizzonti a componente argillosa presenti nel sottosuolo (ARPA PIEMONTE & REGIONE PIEMONTE, 2009).

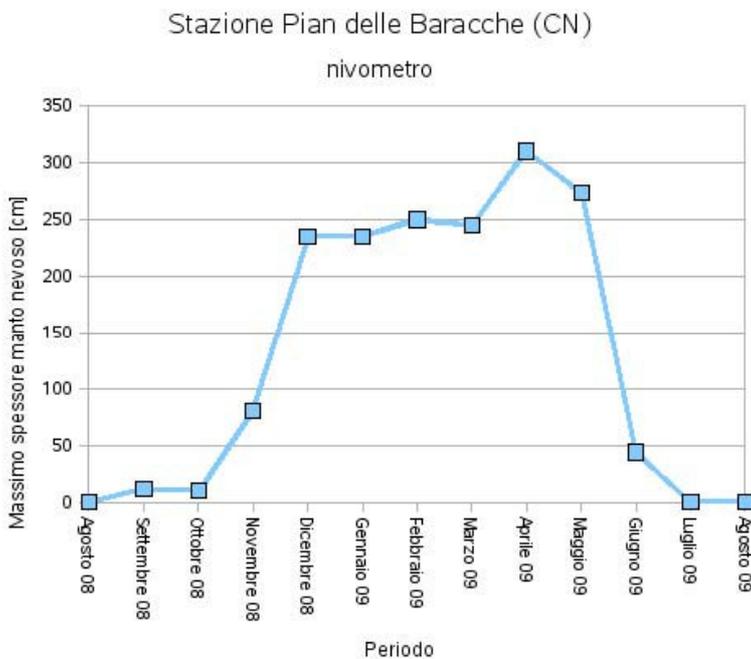
Figura 4.19 – Variazione del massimo spessore del manto nevoso osservato a cadenza mensile (ARPA PIEMONTE & REGIONE PIEMONTE, 2009).

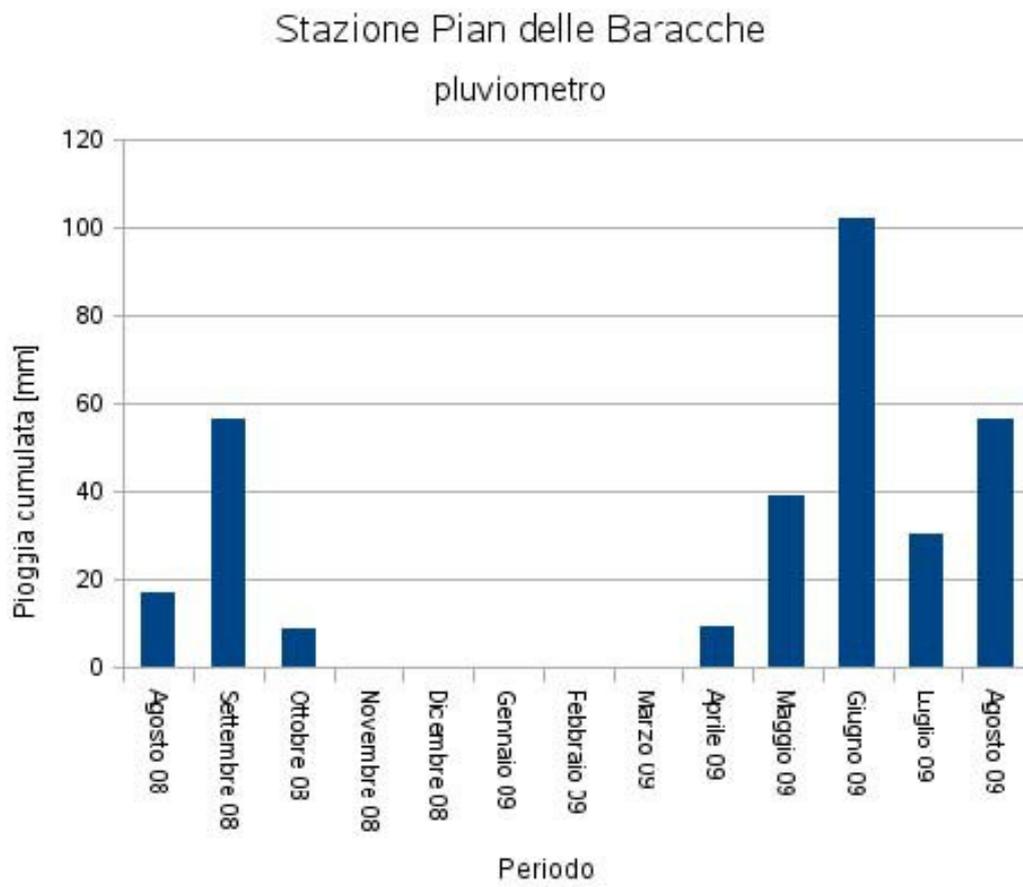
Figura 4.20 – Istogrammi delle cumulate mensili (ARPA PIEMONTE & REGIONE PIEMONTE, 2009).

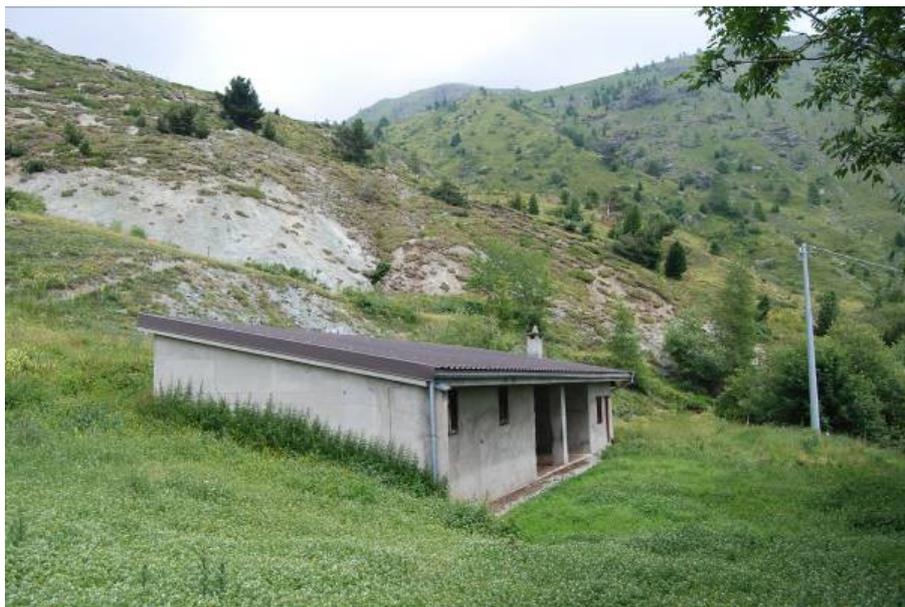
Il fronte dell'accumulo ha sormontato una stalla (Figura 4.21 e Figura 4.22), la cui costruzione risale al 1984, caratterizzata da struttura in cemento armato con tetto in lamiera, ubicata poco a nord del nucleo storico di Grange Orgiera. La strada di accesso alle Grange Orgiera è stata asportata per un tratto di circa 170 m (ARPA PIEMONTE & REGIONE PIEMONTE, 2009).

Figura 4.21 – Dettaglio della stalla, in loc. Grange Orgiera, ancora integra il 15/07/09 (ARPA PIEMONTE & REGIONE PIEMONTE, 2009).

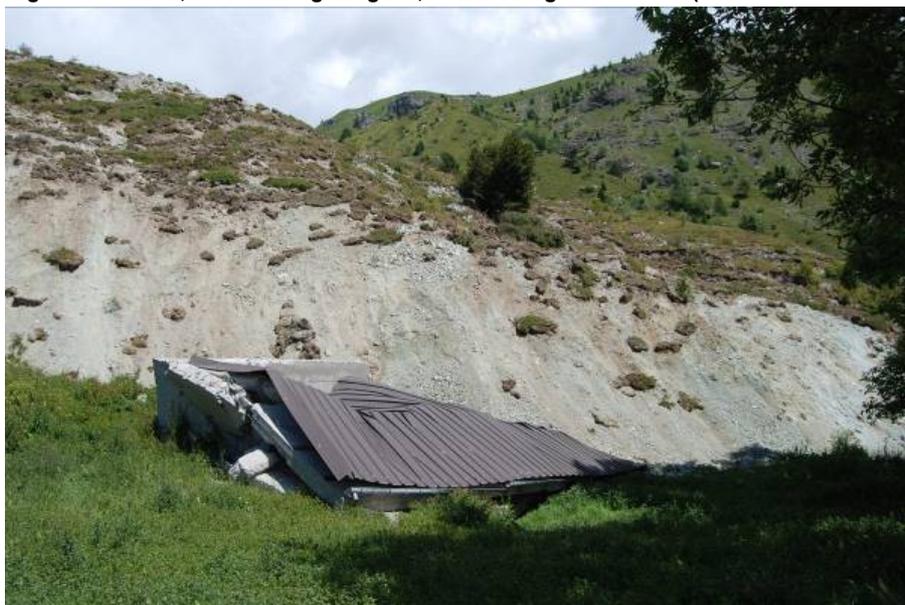
Figura 4.22 – Dettaglio della stalla, in loc. Grange Orgiera, quasi completamente distrutta dalla frana il 25/07/09 (ARPA PIEMONTE & REGIONE PIEMONTE, 2009).

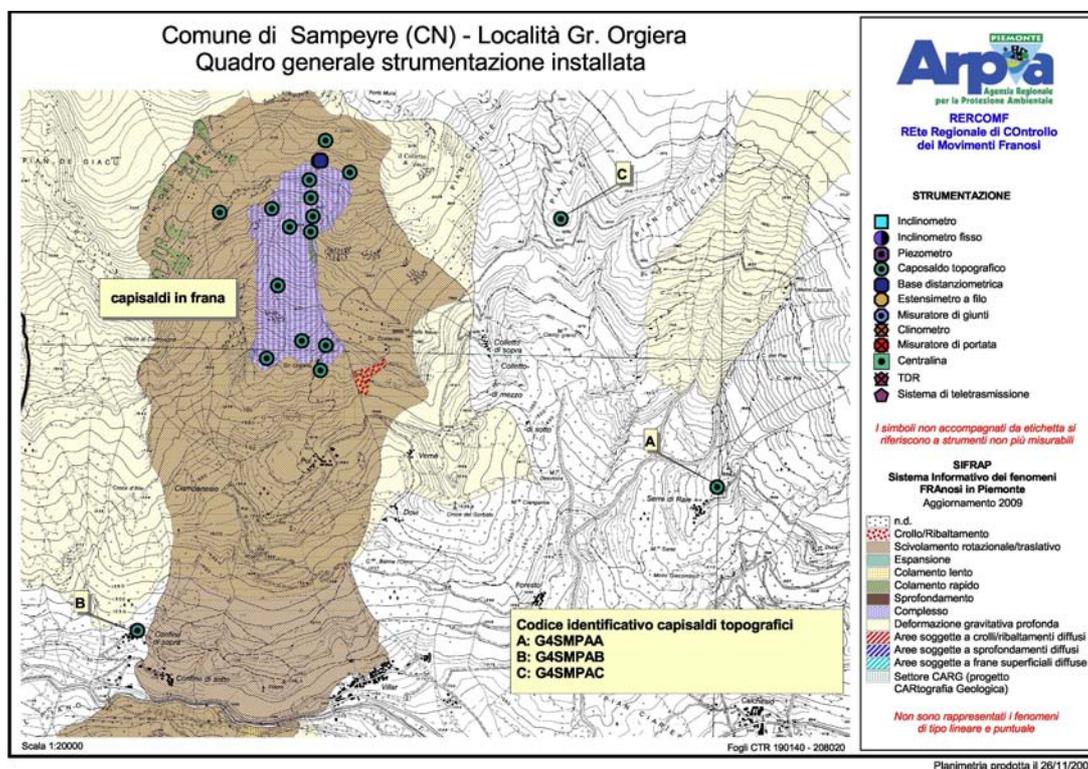
Figura 5.1 – Quadro generale dell'ubicazione della strumentazione installata e gestita da Arpa Piemonte in località Grange Orgiera (banca dati RERCOMF, perimetrazione dei fenomeni SIFrap, base cartografica CTR in scala 1:10.000).

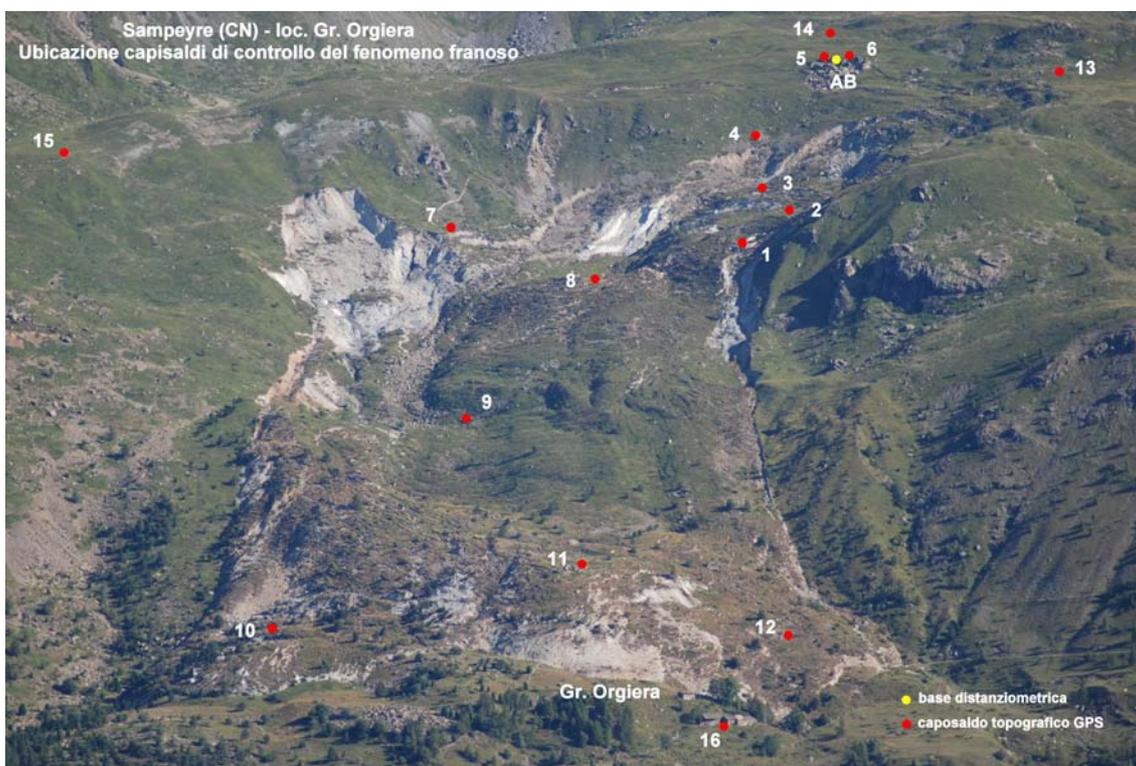
Figura 5.2 – Dettaglio della strumentazione installata (banca dati RERCOMF, base: foto panoramica 25/07/2009).
