**Progetto ALCOTRA RISKNAT**  
**Azione B2**  
**SISTEMA INFORMATIVO FRANE IN PIEMONTE**  
**Scheda descrittiva di dettaglio III livello di approfondimento**

*Provincia di Cuneo*  
**Comune di Sampeyre**  
*località Grange Orgiera*

Redazione: Daniele Bormioli, Sara Di Priolo, Luca Lanteri, Michele Morelli - Dipartimento Tematico Geologia e Dissesto – Arpa Piemonte

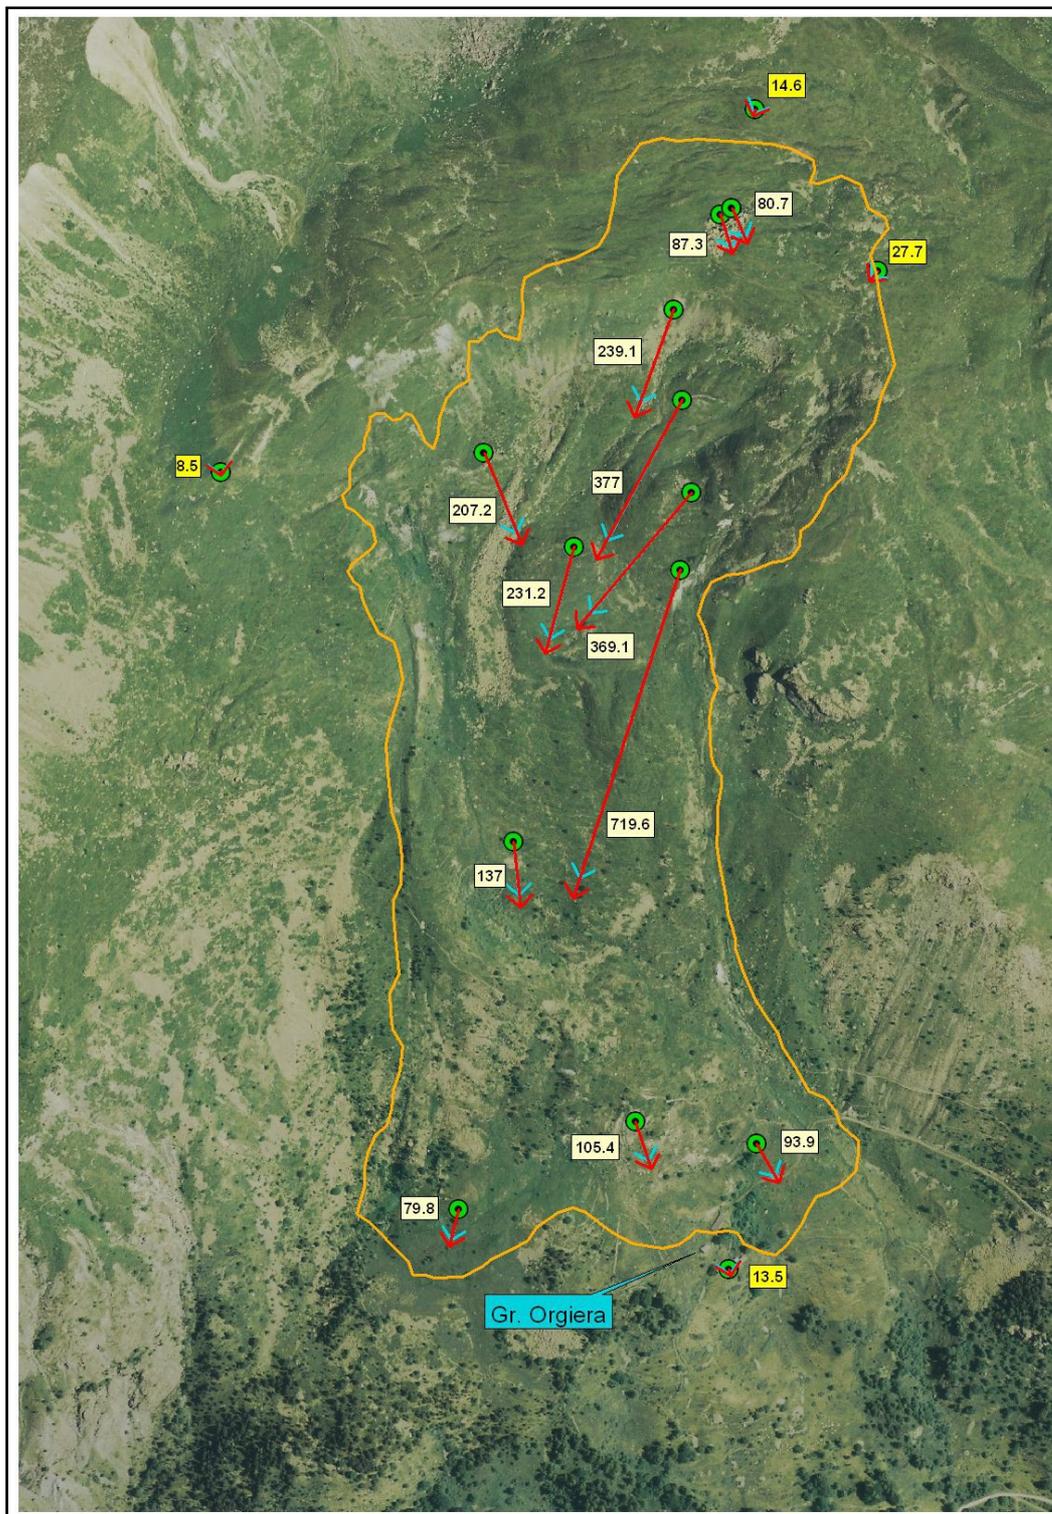
Figura 5.3 – Entità (cm) e direzione (vettori rossi) dei movimenti rilevati nel luglio 2012 dai capisaldi GPS posti sul fenomeno franoso, rispetto alla lettura di origine (settembre 2009 per i capisaldi 1÷12 - novembre 2009 per i capisaldi 13÷16). In azzurro sono rappresentati i vettori relativi al periodo giugno 2011 – lettura di origine; in tal modo è possibile apprezzare graficamente lo spostamento subito dai capisaldi nel periodo giugno 2011 – luglio 2012. Linea arancione: perimetrazione del fenomeno franoso effettuata nel settembre 2010. I vettori non sono in scala con la carta. (Base topografica: Volo CGR IT2007).

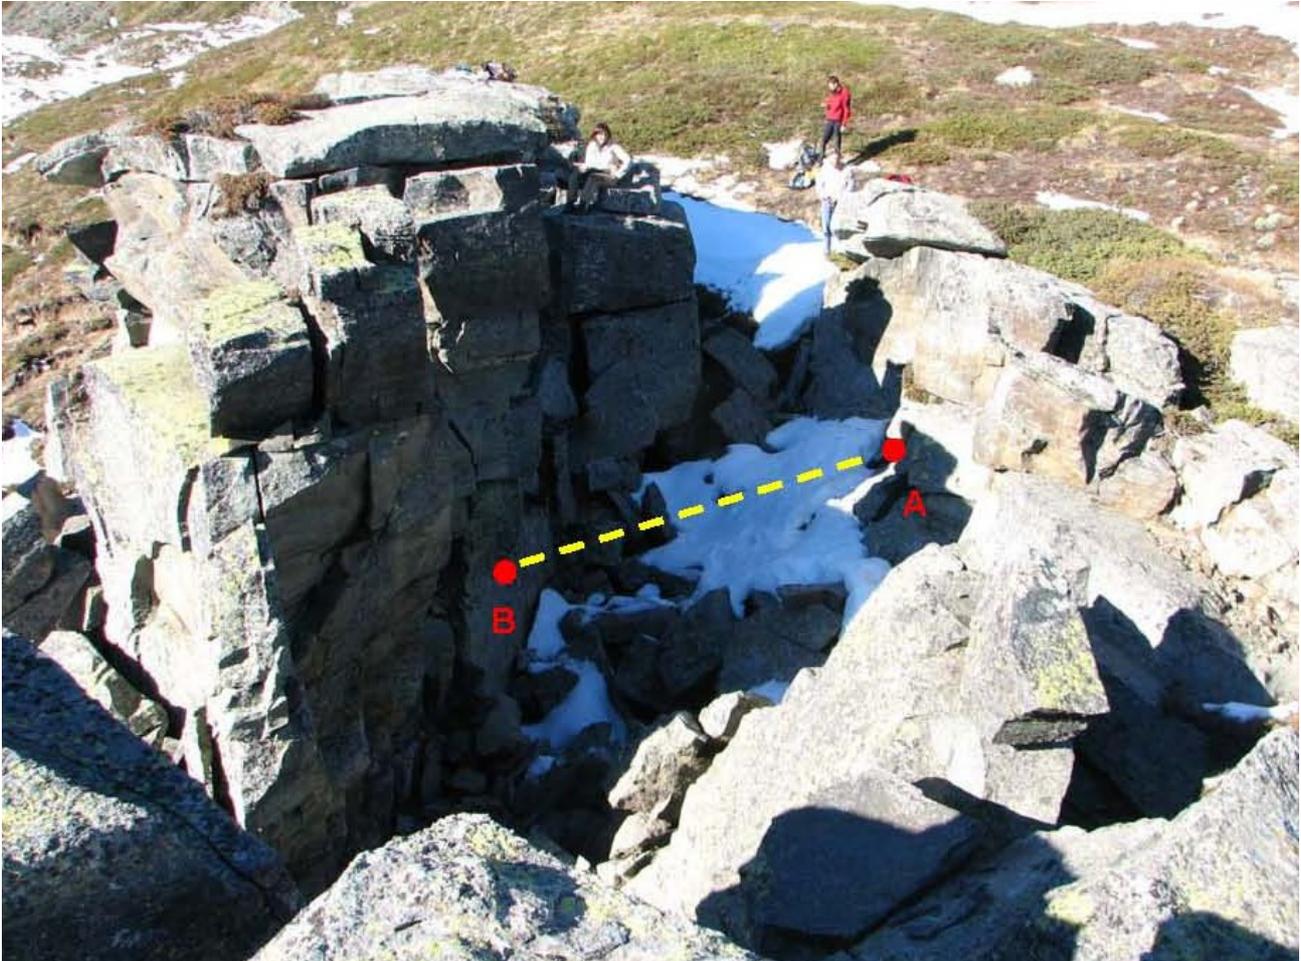
Figura 5.4 – Base distanziometrica AB, installata in corrispondenza di una frattura in roccia, avente direzione circa Est – Ovest, presente in corrispondenza del coronamento del fenomeno franoso. Tra il 10 settembre 2009 ed il 04 luglio 2012 la distanza (linea tratteggiata gialla) tra i punti A e B (in rosso nella figura) è aumentata di 16.1 cm (banca dati RERCOMF).

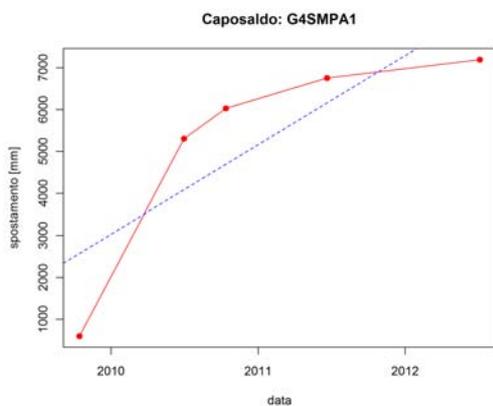
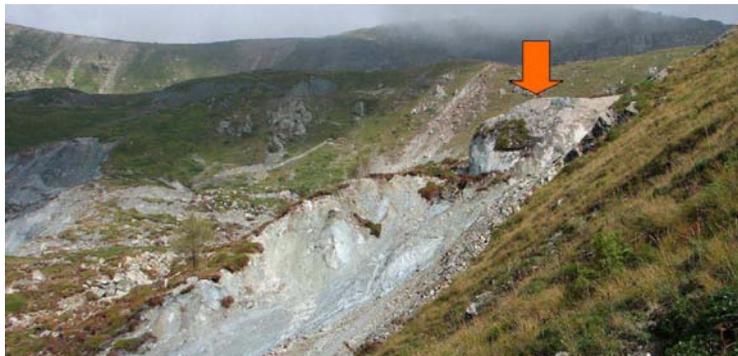
**Figura 5.5– a) A sinistra il grafico spostamento-tempo del caposaldo 1; b) sopra l'ubicazione del caposaldo 1, al di sopra dello sperone di roccia nel punto indicato dalla freccia in alto a destra nella foto (fonte banca dati RERCOMF).**

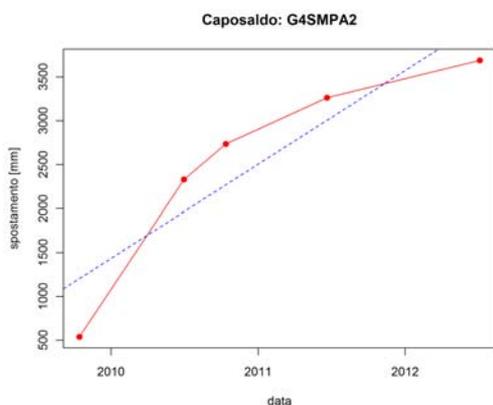
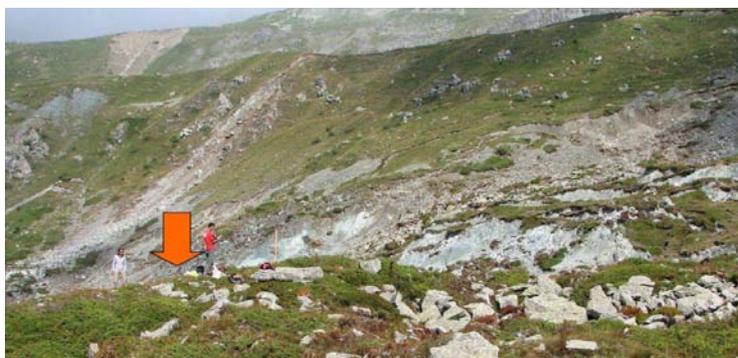
**Figura 5.6 – a) A sinistra il grafico spostamento-tempo del caposaldo 2; b) sopra l'ubicazione del caposaldo 2, al di sopra dello sperone di roccia nel punto indicato dalla freccia in basso a sinistra nella foto (fonte banca dati RERCOMF).**

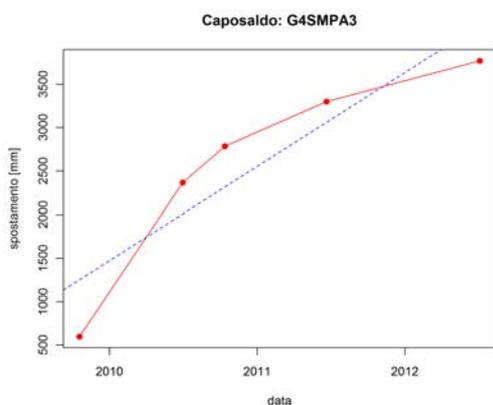
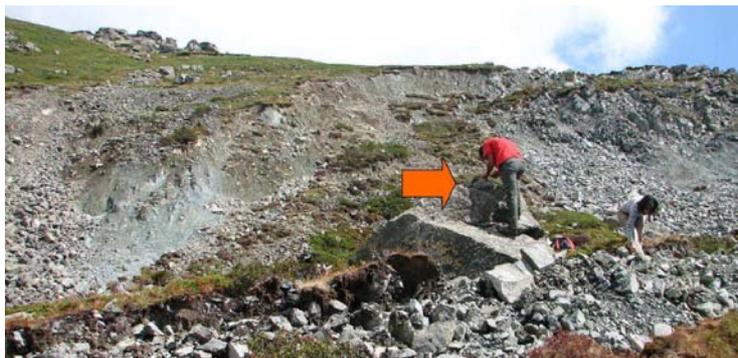
**Figura 5.7 – a) A sinistra il grafico spostamento-tempo del caposaldo 3; b) sopra l'ubicazione del caposaldo 3, al di sopra dello sperone di roccia nel punto indicato dalla freccia a destra nella foto (fonte banca dati RERCOMF).**

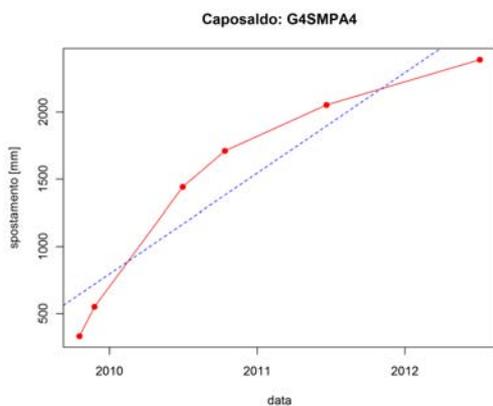
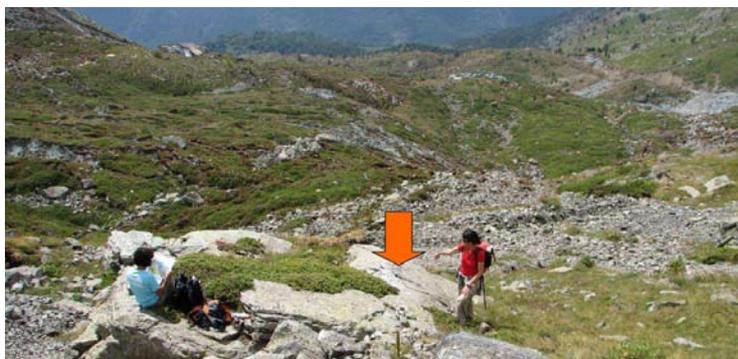
**Figura 5.8 – a) A sinistra il grafico spostamento-tempo del caposaldo 4; b) sopra l'ubicazione del caposaldo 4, al di sopra dell'affioramento di roccia nel punto indicato dalla freccia al centro della foto (fonte banca dati RERCOMF).**

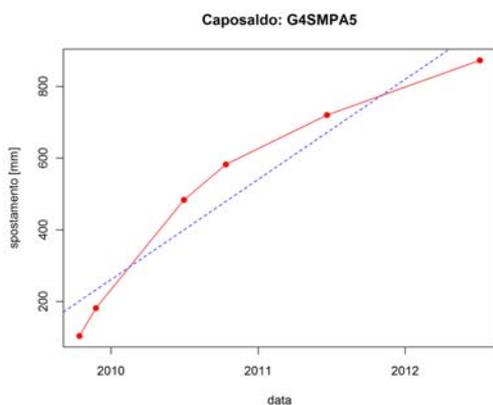
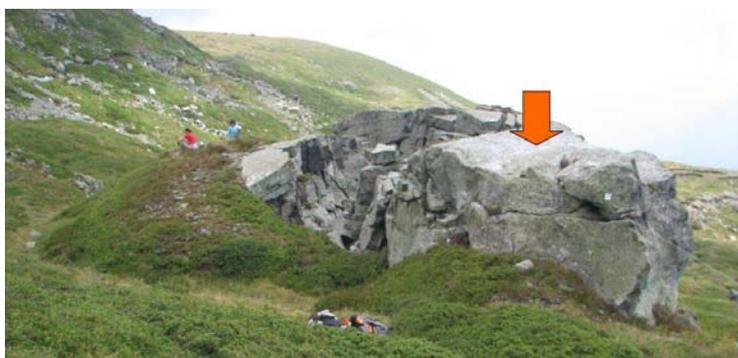
**Figura 5.9 – a) A sinistra il grafico spostamento-tempo del caposaldo 5; b) sopra l'ubicazione del caposaldo 5, al di sopra dello sperone di roccia nel punto indicato dalla freccia a destra nella foto (fonte banca dati RERCOMF).**

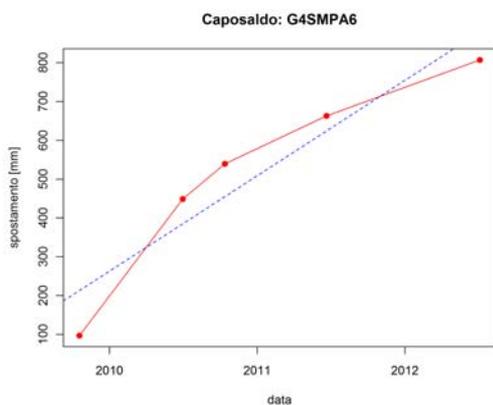
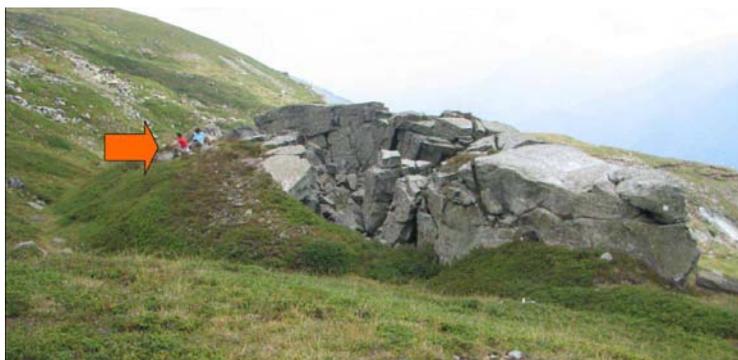
**Figura 5.10 – a) A sinistra il grafico spostamento-tempo del caposaldo 6; b) sopra l'ubicazione del caposaldo 6, al di sopra dello sperone di roccia nel punto indicato dalla freccia a sinistra nella foto (fonte banca dati RERCOMF).**

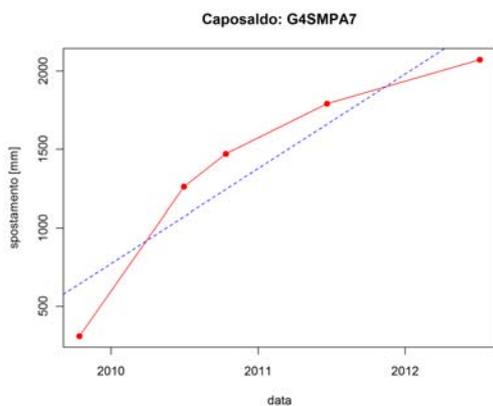
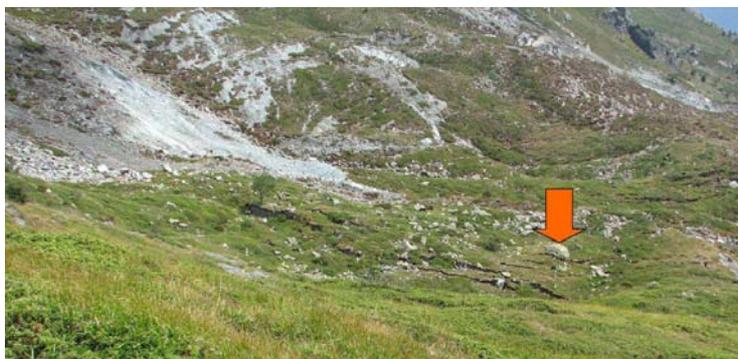
**Figura 5.11 – a) A sinistra il grafico spostamento-tempo del caposaldo 7; b) sopra l'ubicazione del caposaldo 7, al di sopra dell'affioramento di roccia nel punto indicato dalla freccia a destra nella foto (fonte banca dati RERCOMF).**

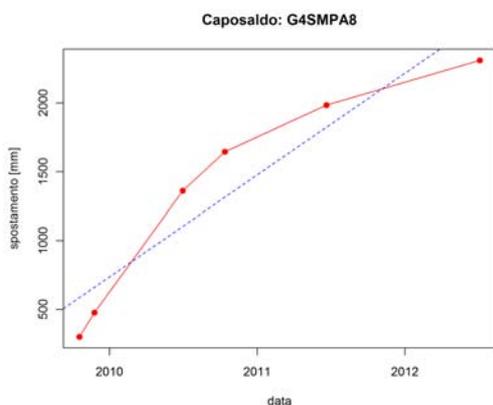
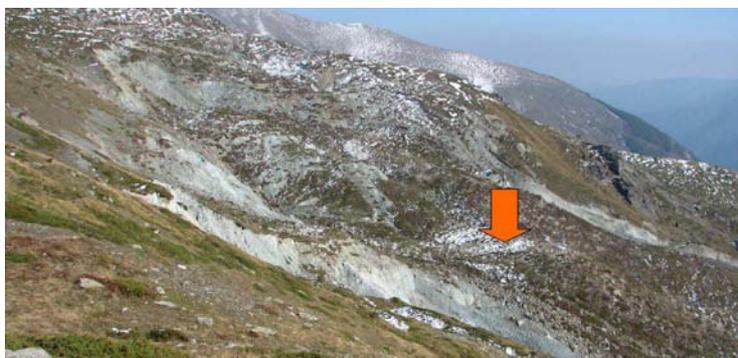
**Figura 5.12 – a) A sinistra il grafico spostamento-tempo del caposaldo 8; b) sopra l'ubicazione del caposaldo 8, al di sopra dell'affioramento di roccia nel punto indicato dalla freccia a destra nella foto (fonte banca dati RERCOMF).**

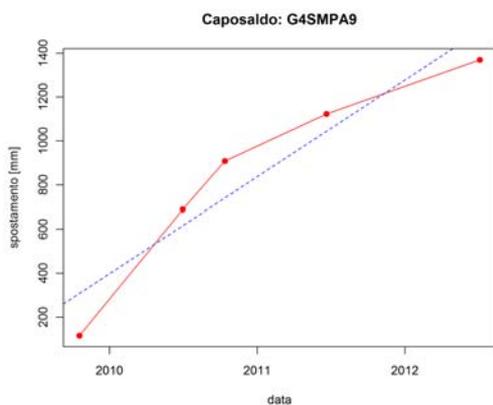
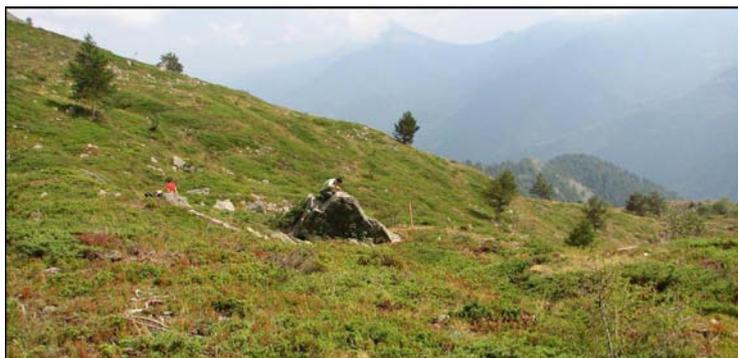
**Figura 5.13 – a) A sinistra il grafico spostamento-tempo del caposaldo 9; b) sopra l'ubicazione del caposaldo 9, al di sopra dell'affioramento di roccia al centro della foto (fonte banca dati RERCOMF).**

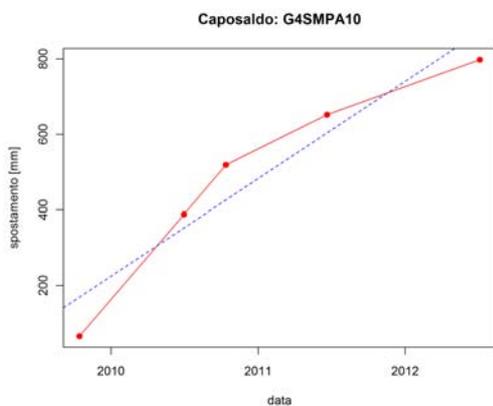
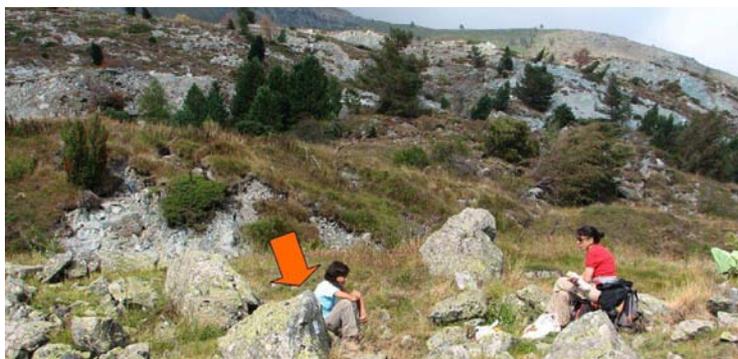
**Figura 5.14 – a) A sinistra il grafico spostamento-tempo del caposaldo 10; b) sopra l'ubicazione del caposaldo 10, al di sopra dello sperone di roccia nel punto indicato dalla freccia al centro della foto (fonte banca dati RERCOMF).**

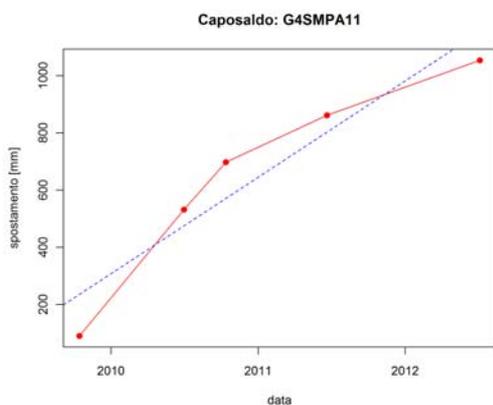
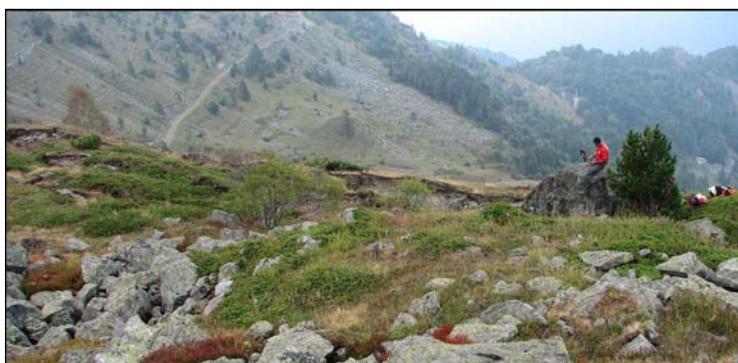
**Figura 5.15 – a) A sinistra il grafico spostamento-tempo del caposaldo 11; b) sopra l'ubicazione del caposaldo 11, al di sopra dello sperone di roccia a destra nella foto (fonte banca dati RERCOMF).**

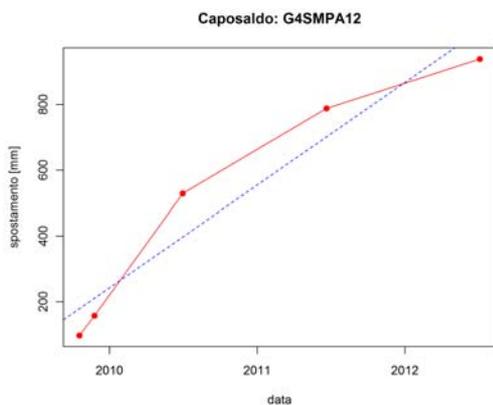
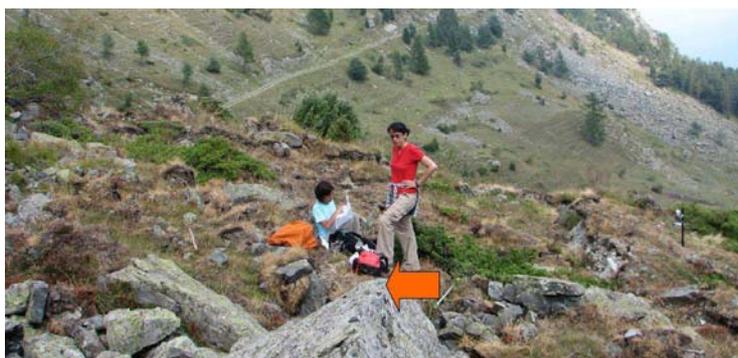
**Figura 5.16 – a) A sinistra il grafico spostamento-tempo del caposaldo 12; b) sopra l'ubicazione del caposaldo 12, al di sopra dello sperone di roccia nel punto indicato dalla freccia al centro della foto (fonte banca dati RERCOMF).**

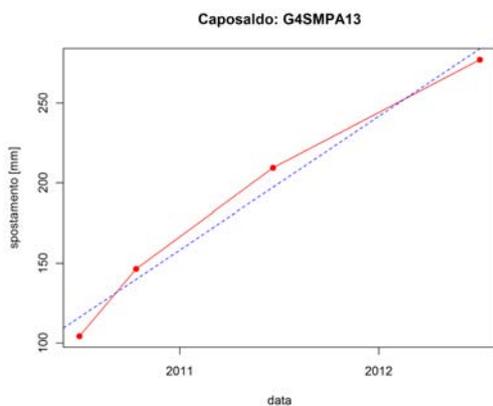
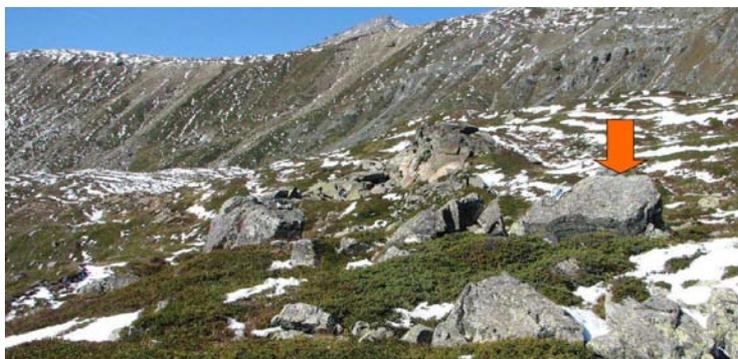
**Figura 5.17 – a) A sinistra il grafico spostamento-tempo del caposaldo 13; b) sopra l'ubicazione del caposaldo 13, al di sopra dello sperone di roccia nel punto indicato dalla freccia a destra nella foto (fonte banca dati RERCOMF).**

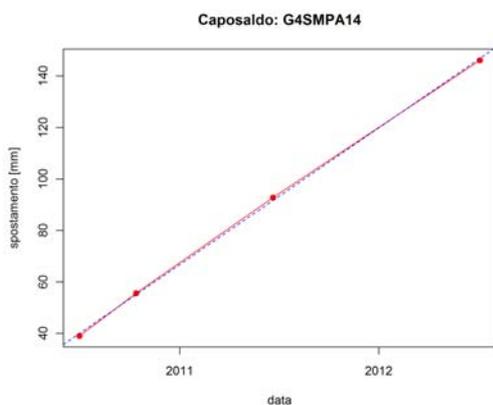
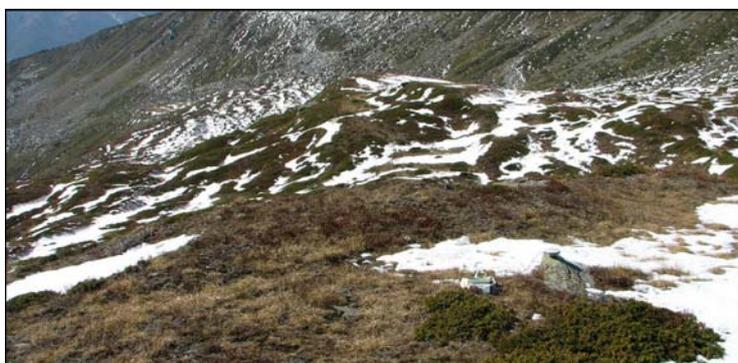
**Figura 5.18 – a) A sinistra il grafico spostamento-tempo del caposaldo 14; b) sopra l'ubicazione del caposaldo 14, al di sopra dello sperone di roccia a destra nella foto (fonte banca dati RERCOMF).**

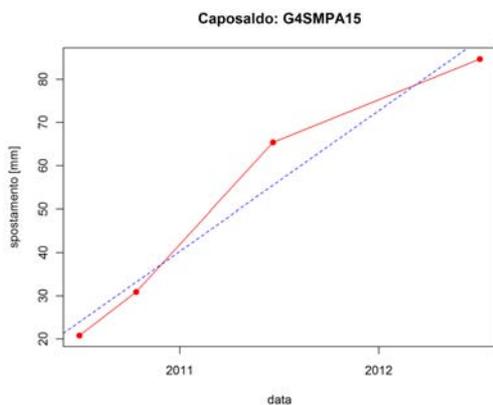
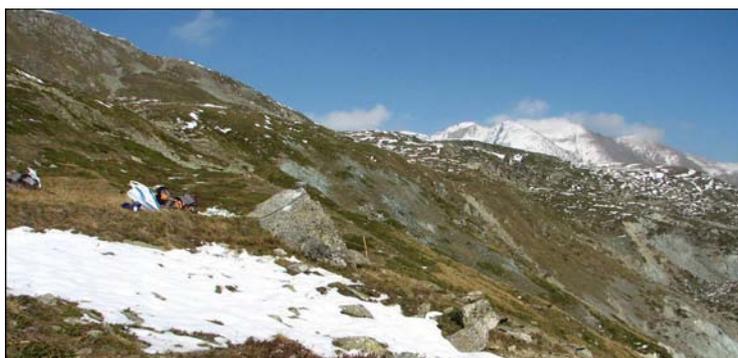
**Figura 5.19 – a) A sinistra il grafico spostamento-tempo del caposaldo 15; b) sopra l'ubicazione del caposaldo 15, al di sopra dello sperone di roccia al centro della foto (fonte banca dati RERCOMF).**

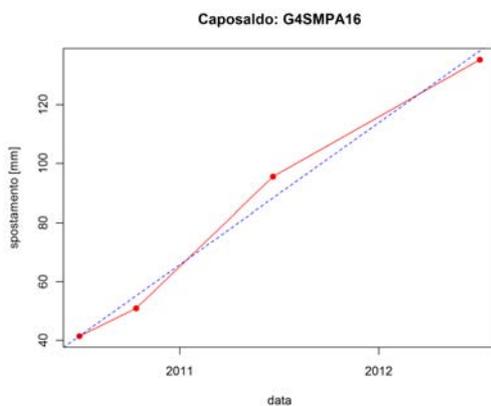
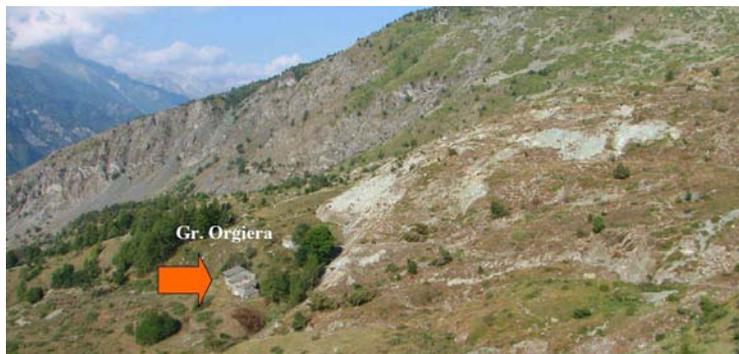
Figura 5.20 – a) A sinistra il grafico spostamento-tempo del caposaldo 16; b) sopra l'ubicazione del caposaldo 16, su un pilastrino installato in località Grange Orgiera visibile in sinistra nella foto (fonte banca dati RERCOMF).

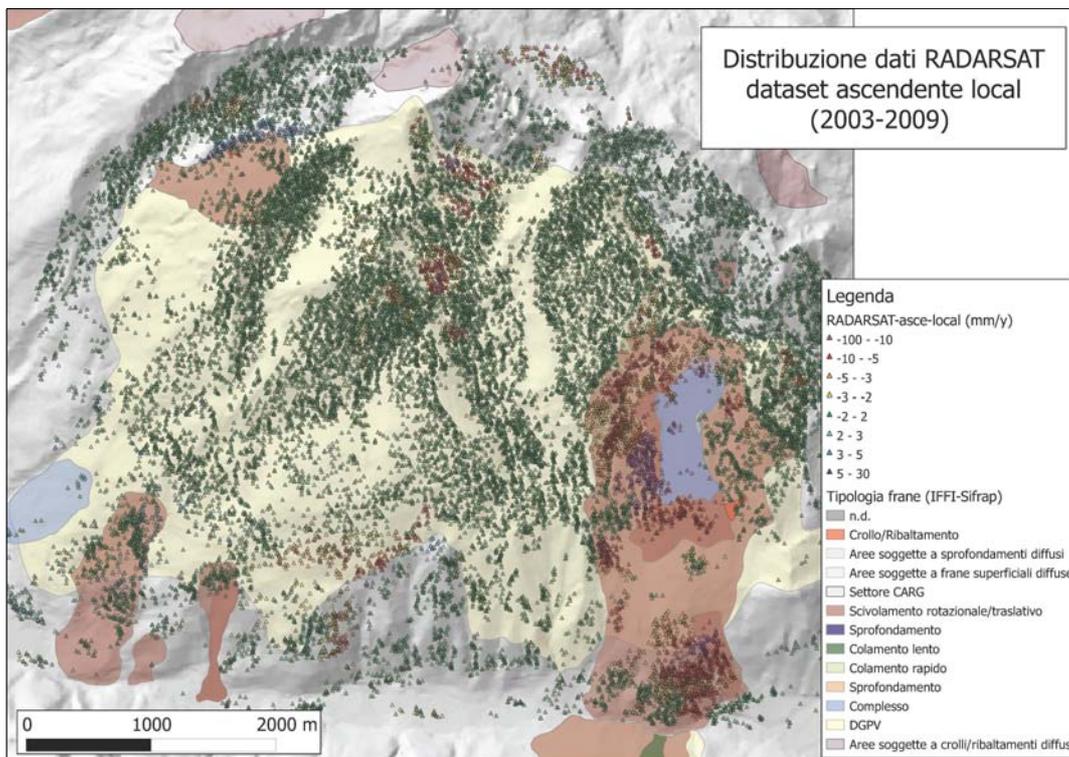
**Figura 5.21 – Dataset RADARSAT ascendente locale (base cartografica SIFrap).**

interferometrica. In ogni caso il numero di bersagli RADARSAT all'interno della frana è maggiore rispetto agli ERS, la maggior parte di essi interessa anche in questo caso il coronamento, la cui spalla sinistra muove con una velocità media di allontanamento lungo la LOS dell'ordine di 12 mm/y, secondo la geometria discendente. La presenza, in questa indagine del dataset relativo alla geometria ascendente permette di osservare che anche la spalla destra del coronamento ha subito una deformazione, la sua velocità media è dell'ordine di 10 mm/y in un settore più a nord, e di circa 4 mm/y in un settore più a sud. Diversamente rispetto alla precedente analisi, inoltre, è presente qualche riflettore (alcuni DS) al piede della frana, nella zona in cui è stata distrutta la stalla.

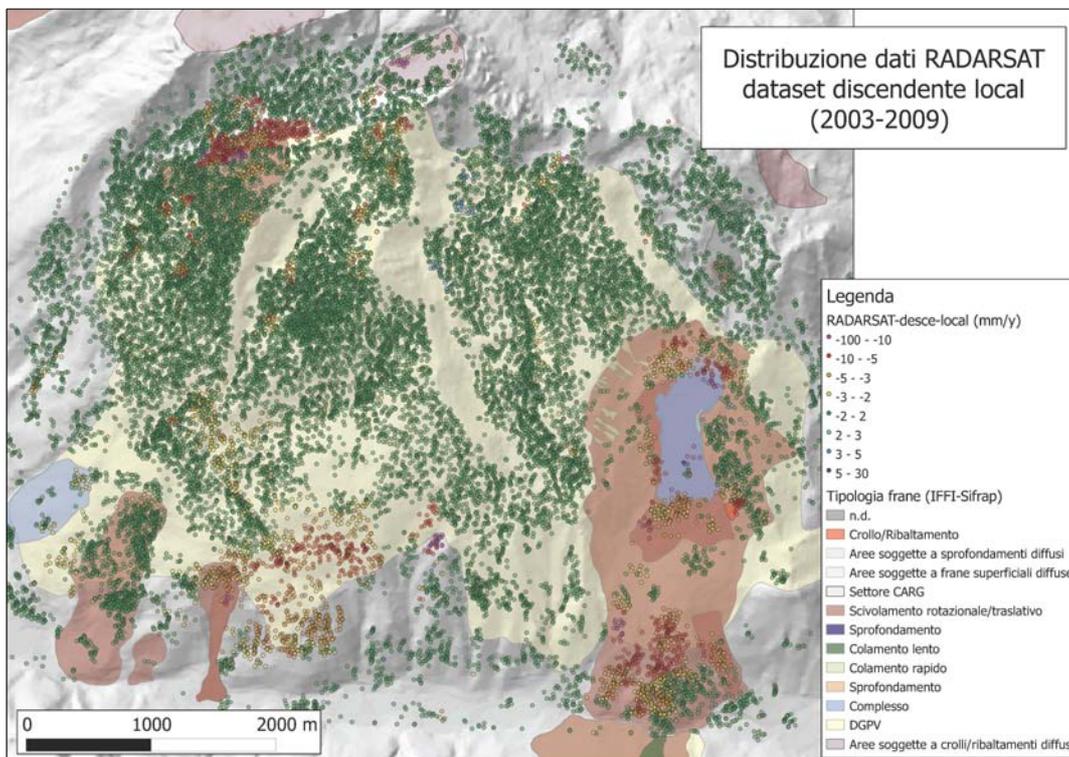
**Figura 5.22 – Dataset RADARSAT discendente locale (base cartografica SIFrap).**

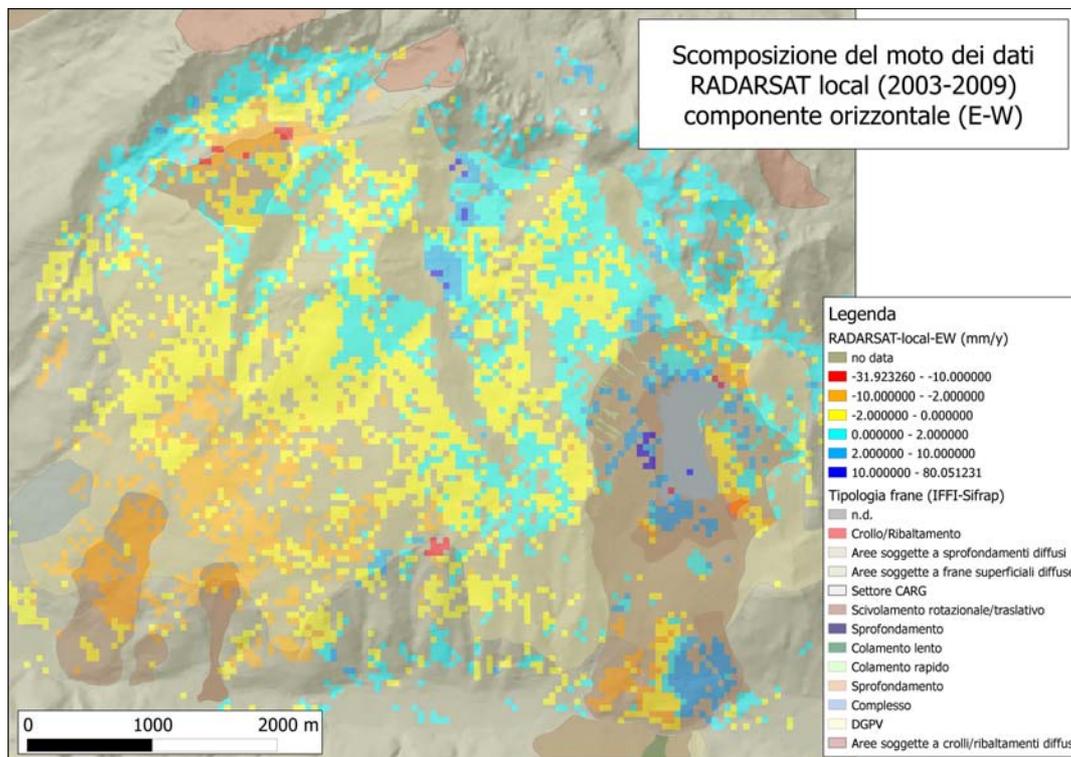
Figura 5.23 – Componente orizzontale EW del moto, i valori positivi indicano l'est (base cartografica SIFrap).

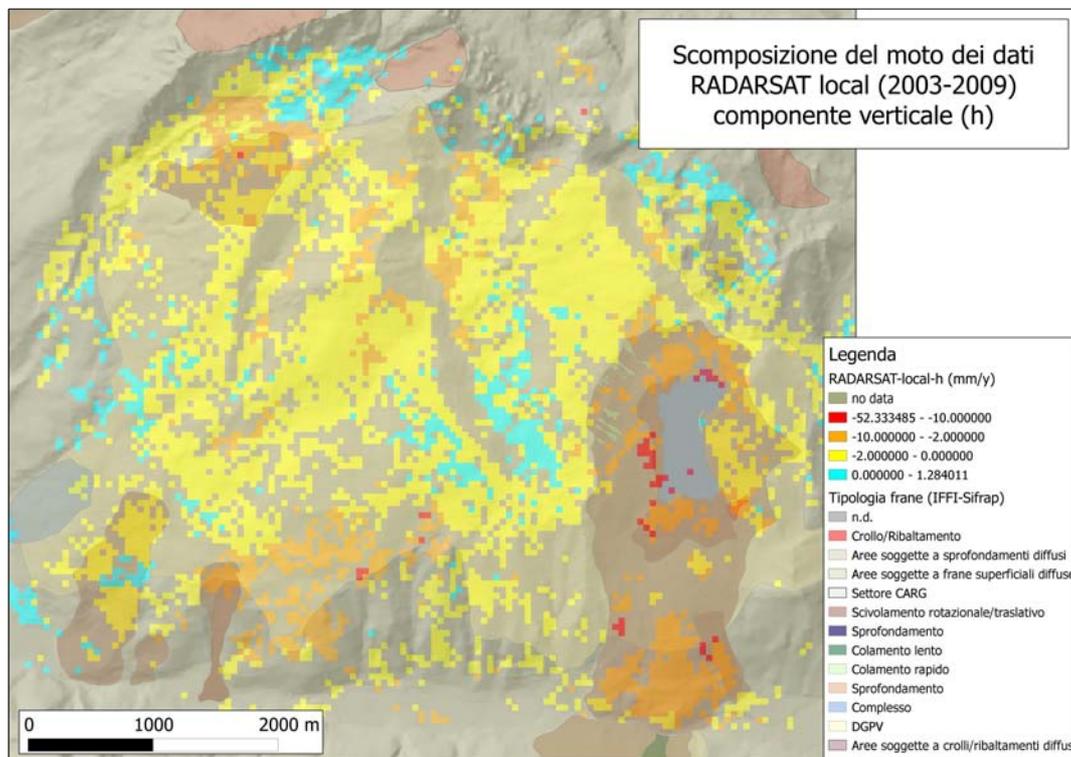
Figura 5.24 – Componente verticale del moto, i valori positivi indicano un movimento verso l'alto (base cartografica SIFrap).
