Progetto ALCOTRA RISKNAT

SISTEMA INFORMATIVO FRANE IN PIEMONTE

Scheda descrittiva di dettaglio III livello di approfondimento

località Baio Dora

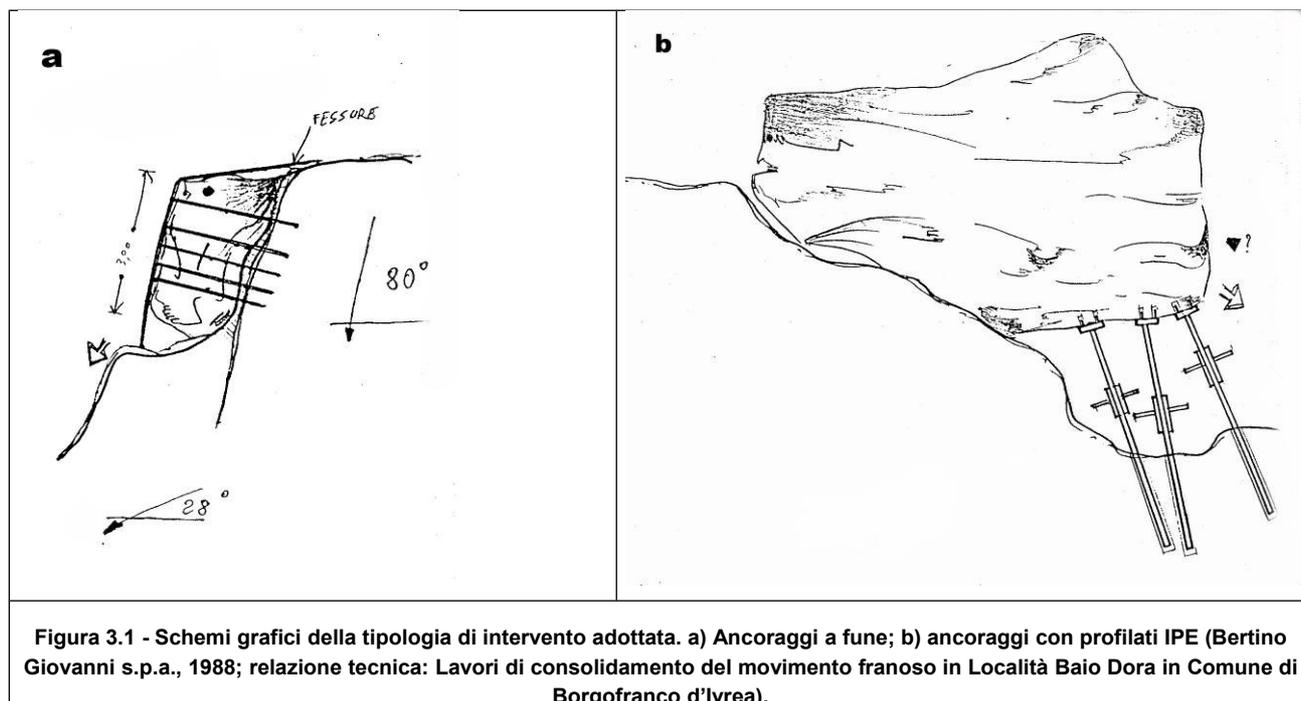
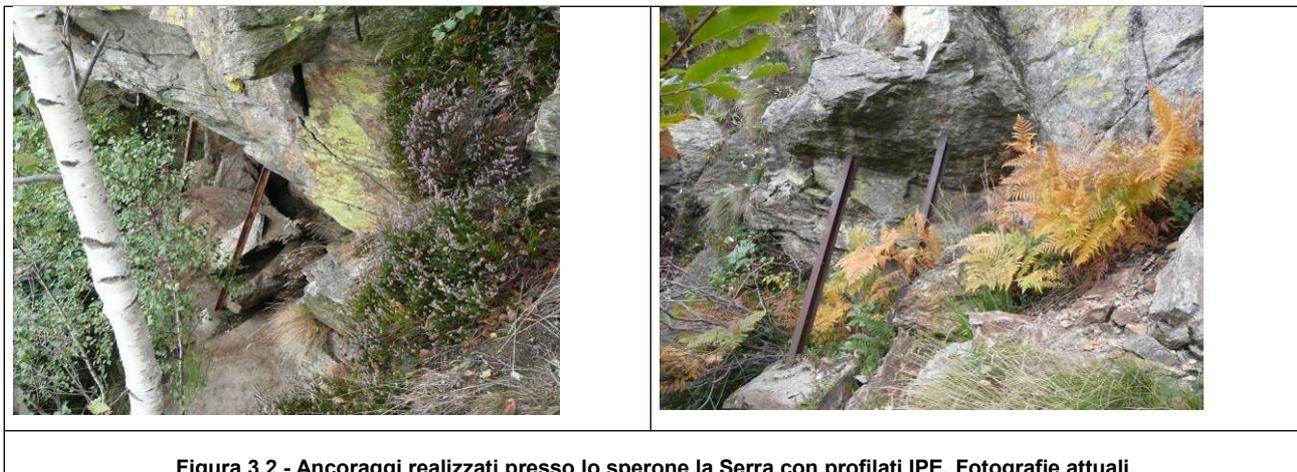
Nel 1988 vengono eseguiti dei lavori di consolidamento del movimento franoso di Baio Dora. Gli interventi riguardano la stabilizzazione dello sperone la Serra con opere di sottomurazione e di ancoraggio:

- ancoraggi a fune, al fine di realizzare una fitta maglia di cavi d'acciaio lungo il perimetro esterno dell'ammasso, in modo da mantenere unito l'attuale ammasso disarticolato;
- ancoraggi con profilati IPE, in modo da cercare di bloccare la disarticolazione dell'ammasso roccioso.

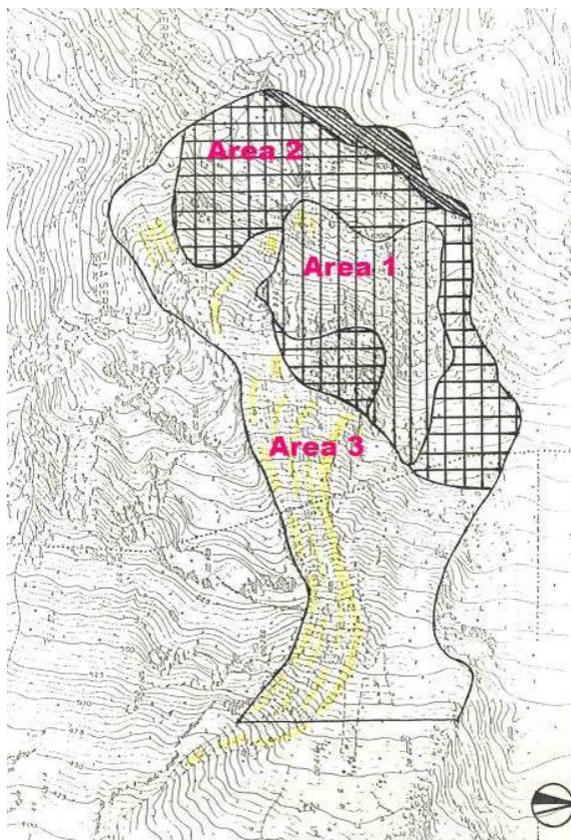
Attraverso il rilievo geomorfologico, si suddivide il territorio in tre aree aventi caratteristiche geomorfologiche simili (Figura 3.3), entro le quali si evidenziano approssimativamente cinque possibili scenari in relazione alla variazione dello spessore della porzione di terreno potenzialmente instabile. Ottenendo i seguenti risultati:

Figura 3.3 - Suddivisione in aree omogenee utilizzate per il calcolo dei volumi potenzialmente instabili (Regione Piemonte, Settore Per la Previsione del Rischio Geologico, Meteorologico e Sismico, 1992; Analisi della stabilità dei versanti sovrastanti l'abitato di Baio Dora nel comune di Borgofranco d'Ivrea).

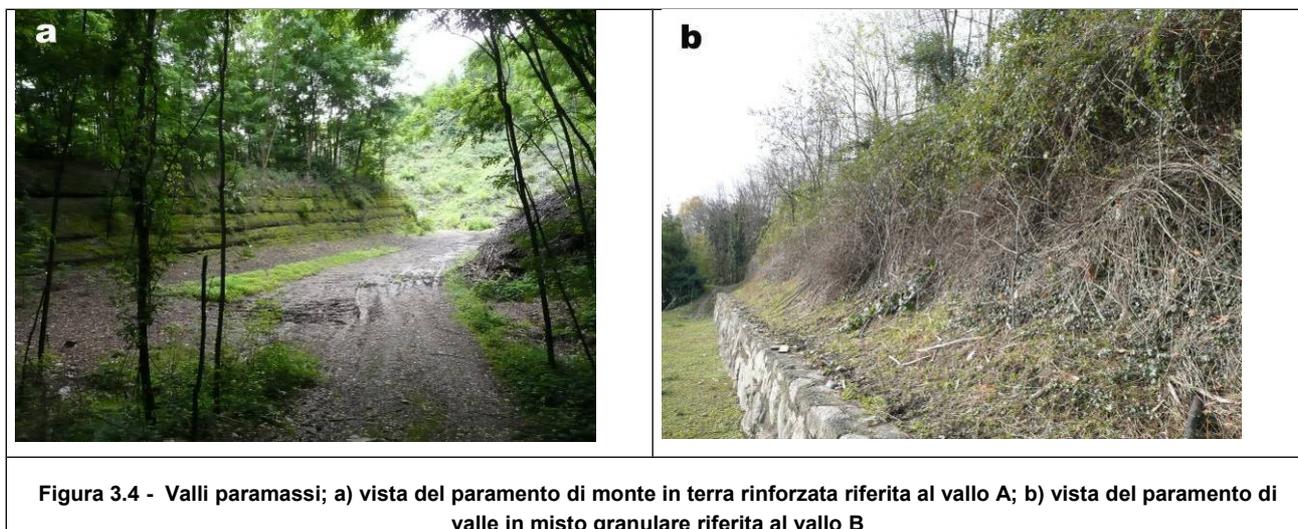
Le barriere paramassi sono rappresentate da due rilievi in terra rinforzata, ubicati come illustrato in figura 27, con altezza pari 4 m e sviluppo di circa 70 m ciascuno; disposti, a 20 m di distanza l'uno dall'altro, a ricoprirsi marginalmente in modo da consentire l'accesso per la manutenzione e lo scolo delle acque.

Entrambi i rilevati hanno una larghezza di in testa di 4 m e un paramento verso monte in terra rinforzata, inclinato di 70° rispetto all'orizzontale. L'armatura dei rilevati è costituita da strati di georete con interasse 0,8 m.

Il paramento verso valle è differente per tipologia: in un caso è costituito in terra rinforzata, con inclinazione pari a 45°, nell'altro è stato realizzato un rilevato tradizionale in misto granulare con inclinazione di scarpata pari al rapporto 3/2.

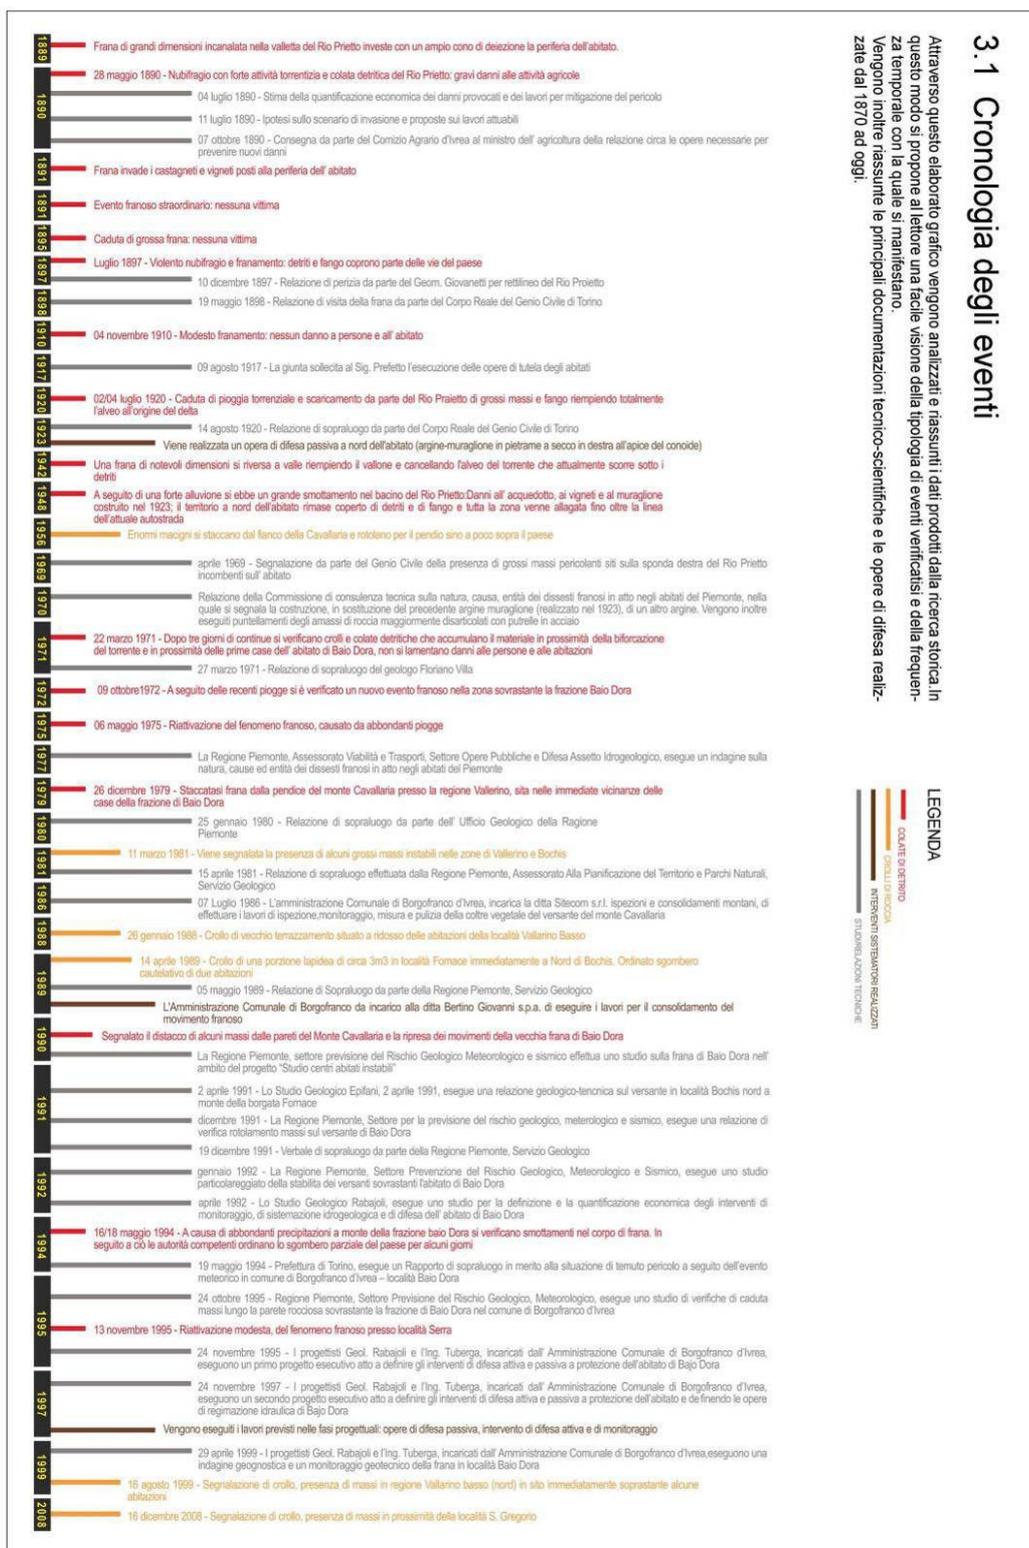
Figura 3.11: Ricostruzione storica degli eventi relativi alla frana di Baio Dora (da: tesi di laurea Fassone, 2009)

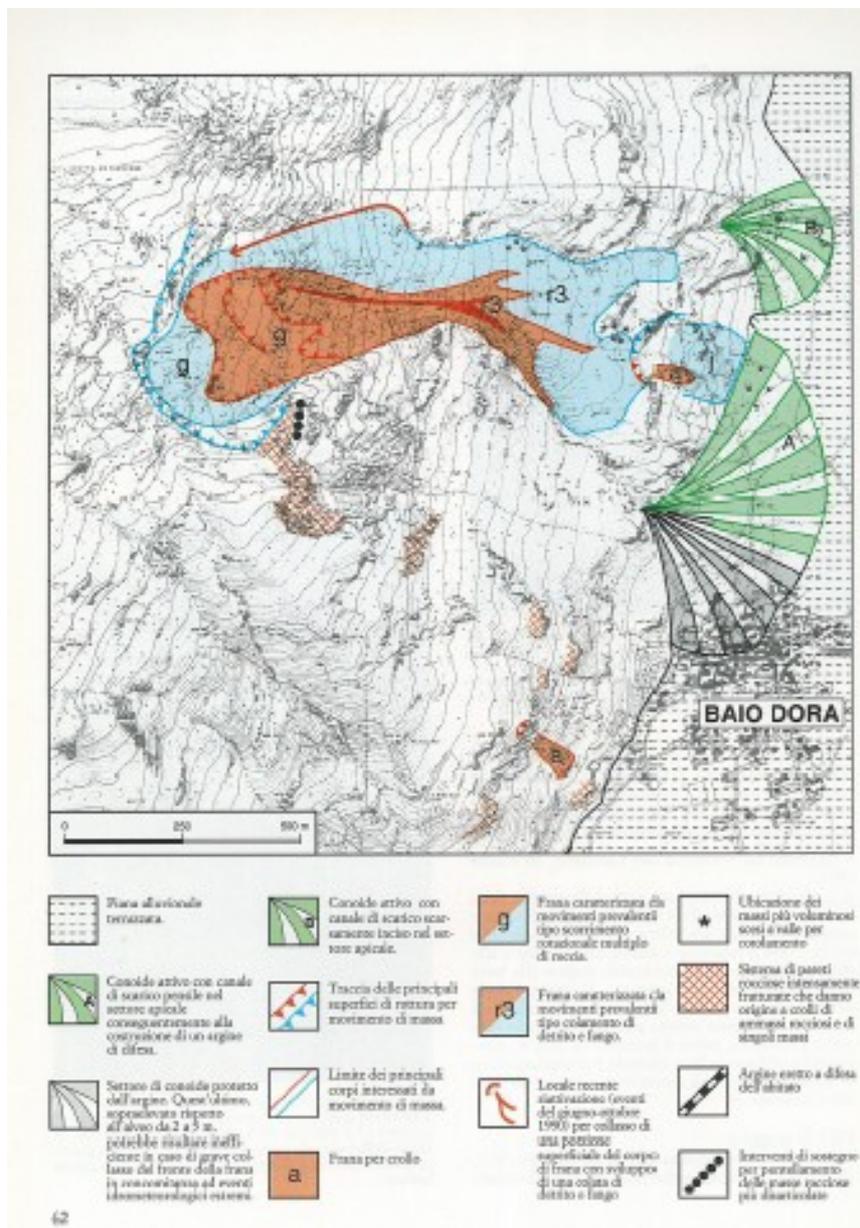
Essendo la frana di Baio Dora un fenomeno complesso, caratterizzato dall'azione simultanea di più processi, vengono individuati i diversi meccanismi gravitativi che interessano il dissesto franoso incombente sull'abitato. Una prima analisi di dettaglio, tratta dall' "Atlante dei centri abitati instabili piemontesi" (Luino F., Ramasco M. & Susella G.F., 1991) , differenzia in una cartografia semplificata l'area relativa ad una antica frana di scivolamento e crolli coinvolgenti il substrato roccioso e l'area soggetta a colate di detrito e fango con rotolamento di massi. In prossimità dello sbocco sulla piana della Dora Baltea vengono differenziati le porzioni di conoide attive da quella su cui si sviluppa l'abitato di Baio Dora, protetto dall'argine-muraglione del 1923 (Figura 4.2).

Figura 4.2 -Perimetrazione della frana di Baio Dora tratta da l'Atlante dei centri abitati instabili piemontesi (Luino F., Ramasco M. & Susella G.F., 1991)

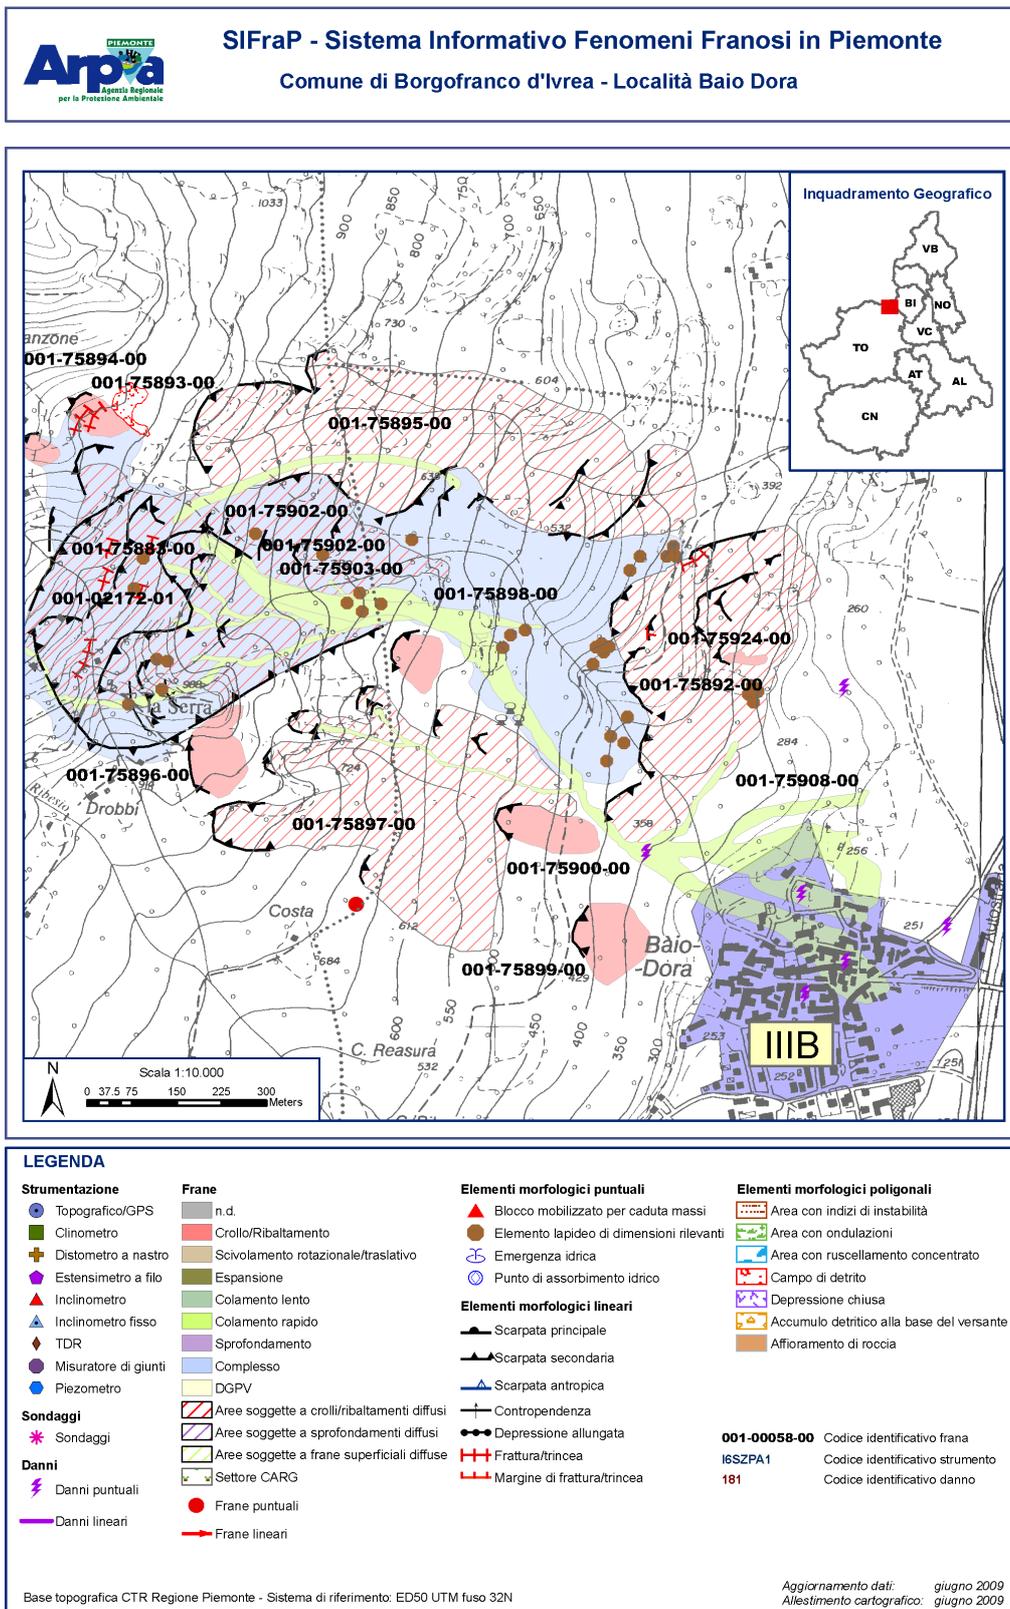
Tali fenomeni, unitamente a quelli individuati precedentemente nella zonizzazione del fenomeno complesso sono confluiti all'interno della cartografia del SIFraP (Sistema Informativo Frane in Piemonte) di ARPA Piemonte (Figura 4.4)

Figura 4.4 -Cartografia della frana di Baio Dora estratta dalla scheda di II livello SIFRAP

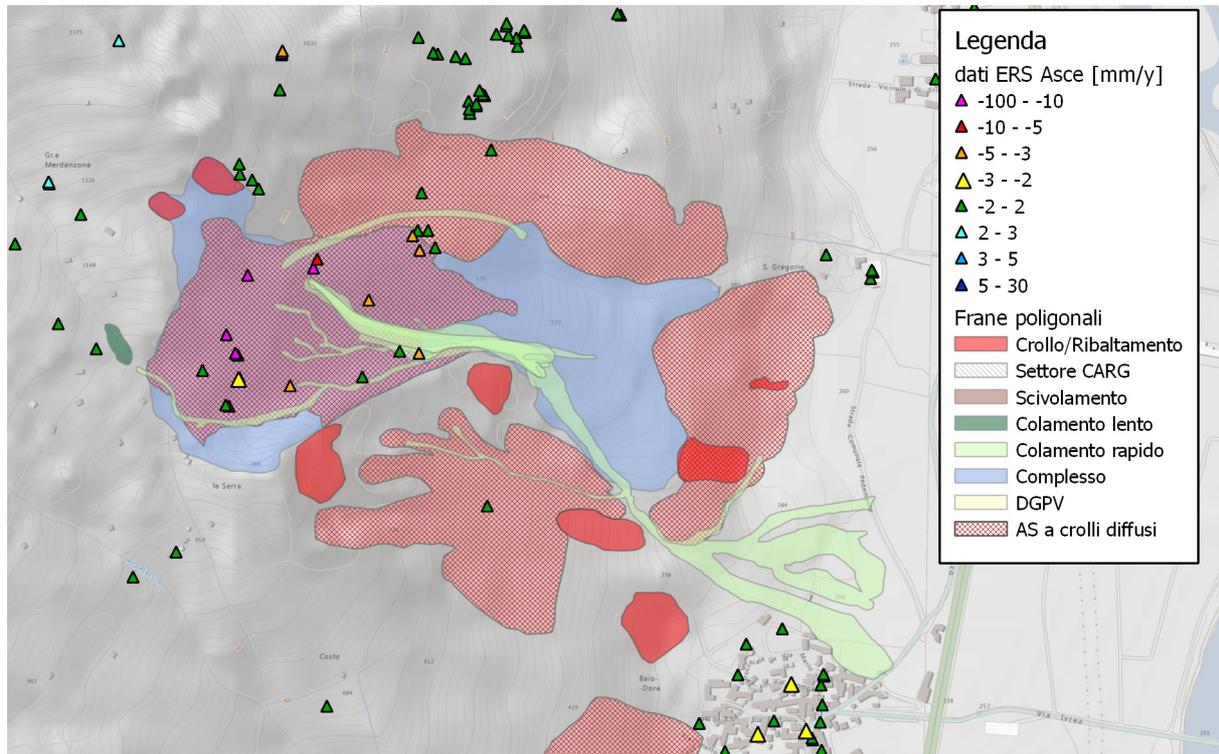
Figura 5.3 - Quadro dei dati derivanti dall'analisi PSInSAR delle immagini ERS geometria ascendente.
