**Progetto ALCOTRA RISK NAT**  
**Azione B2**  
**SISTEMA INFORMATIVO FRANE IN PIEMONTE**  
**Scheda descrittiva di dettaglio III livello di approfondimento**

*Provincia di Cuneo*  
**Comune di Cabella Ligure**

*località Montaldo ed Aie di Cosola*

Dipartimento Tematico Geologia e Dissesto – ARPA Piemonte  
Ultimo aggiornamento della scheda Maggio 2012

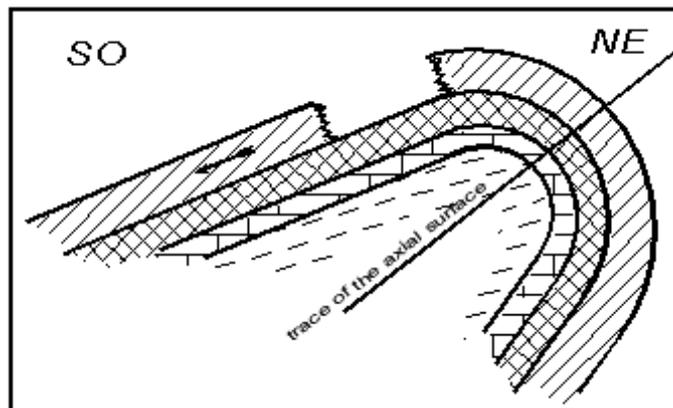
Figura 2.2: Schema strutturale della messa in posto dell'antico corpo franoso.

Il meccanismo originario principale responsabile è ascrivibile a *debris flow* in fasi successive conseguenti al trasporto di ingenti quantità di detriti derivanti molto probabilmente dall'evoluzione di una antica frana di tipo traslazionale planare originatasi dalla rottura in cerniera del fianco di una piega antiforme coricata. La dinamica della messa in posto del potente corpo detritico, che interessa la zona di Montaldo di Cosola, è legata all'interazione di movimenti gravitativi sovrapposti, parzialmente erosi e successivamente riattivati con meccanismi anche differenti, prevalentemente di colata e, più limitatamente, di scivolamento. L'aspetto più evidente del dissesto idrogeologico è dato da frane (in genere colamenti) che interessano porzioni superficiali della copertura. Le riattivazioni interessano principalmente il piede dell'antico corpo franoso.

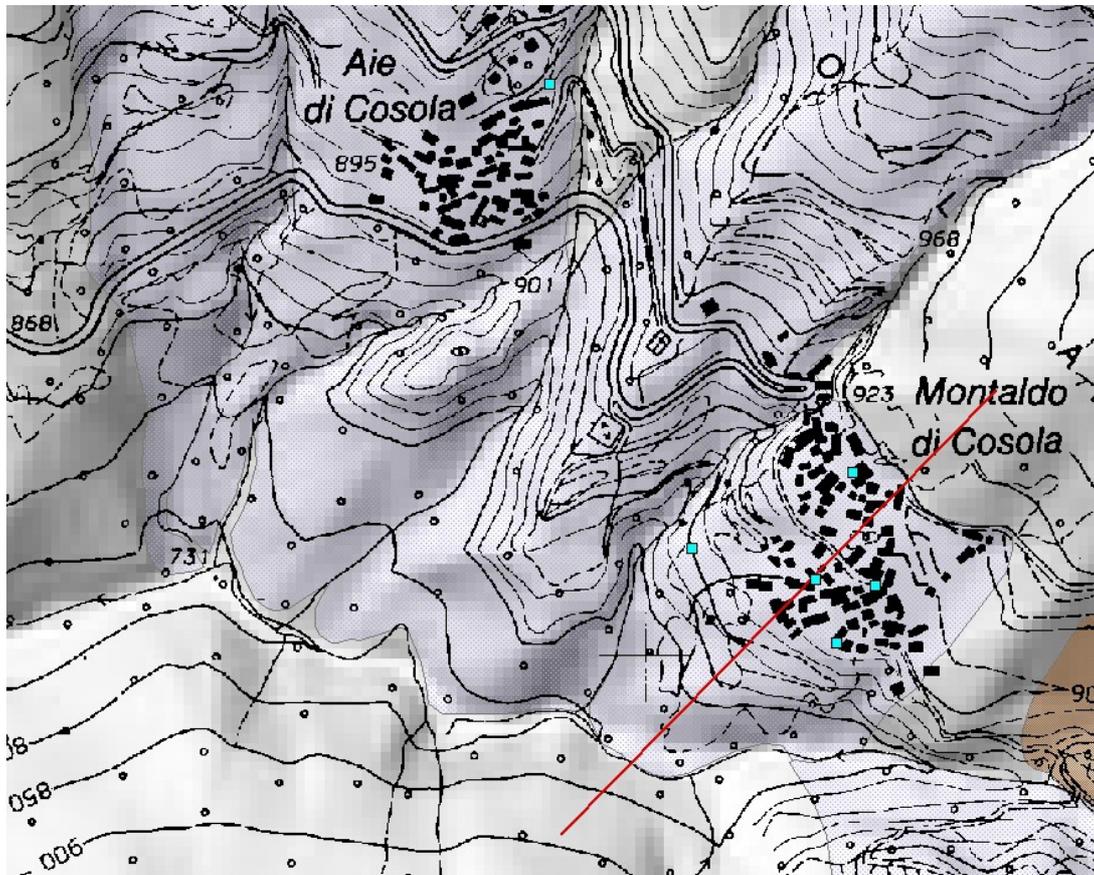
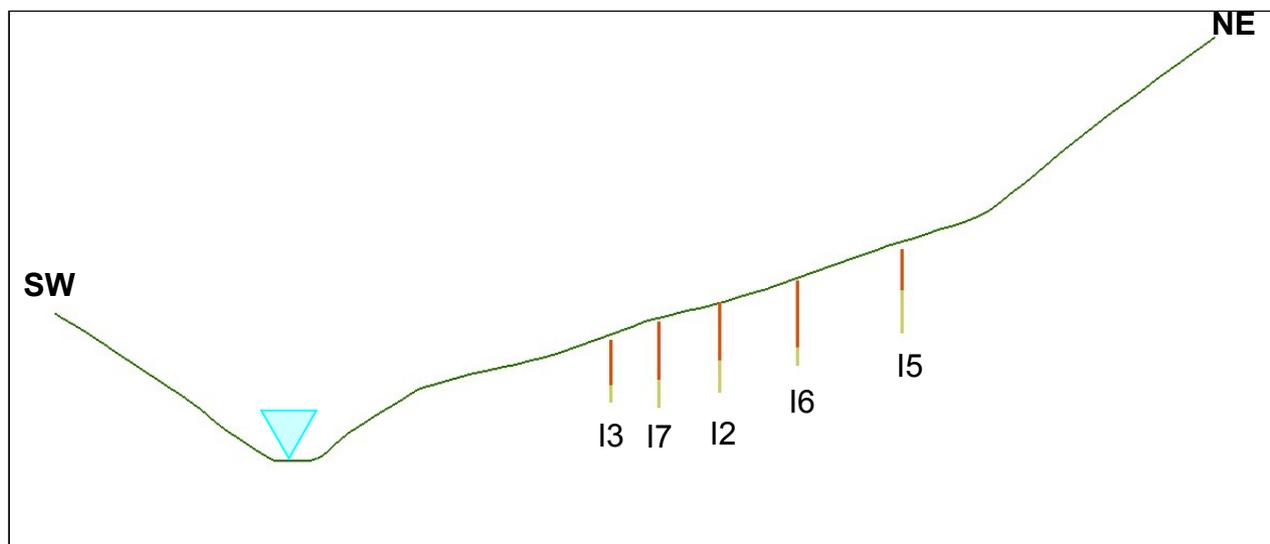
Figura 3.2 - Stralcio topografico con traccia del profilo topografico e profilo topografico con indicazione di movimento: in rosso il tratto di tubo inclino metrico che registra un movimento; in giallo la porzione che non registra alcuno spostamento.

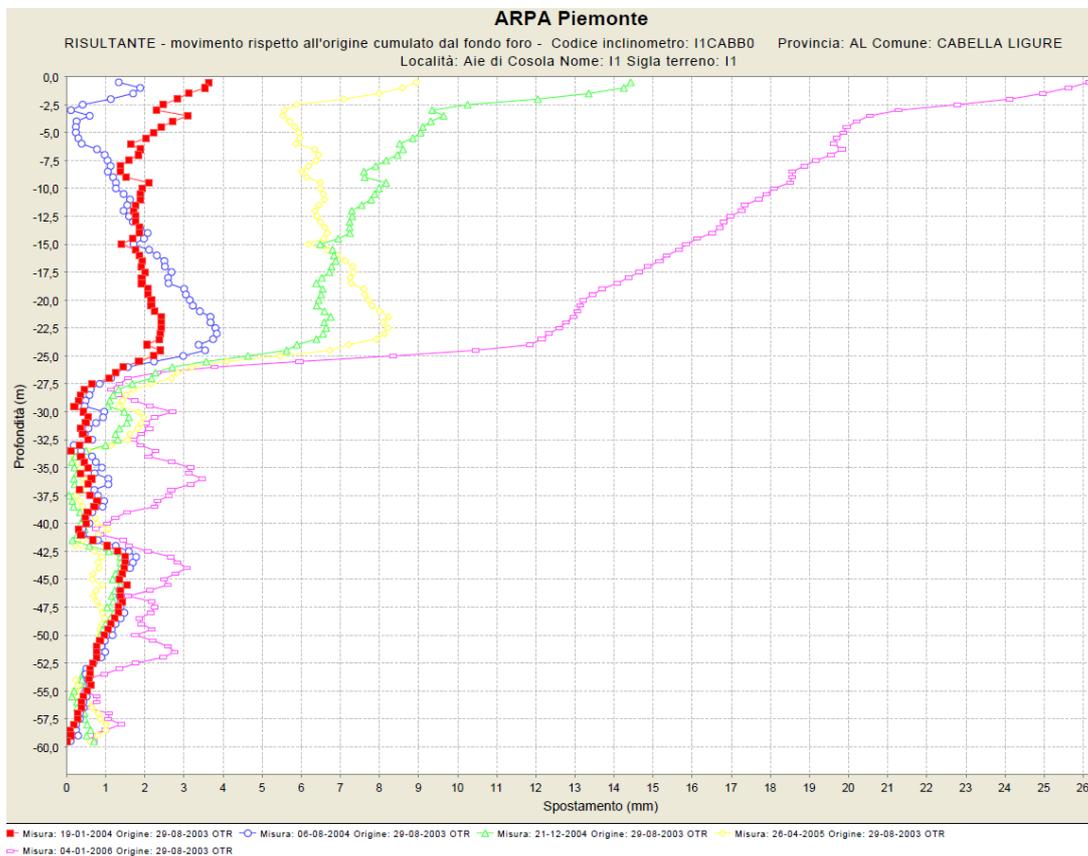
Figura 5.6: Grafico della risultante cumulata per l'inclinometro I1 di Aie di Cosola.

- tubo I1: movimento localizzato a 25 m di profondità, a cui si associava una deformazione di entità pari a circa 2.4 mm. Lo spostamento totale superficiale risultava essere di circa 26.2 mm. La deformazione era stata registrata dalla prima lettura inclinometrica e l'incremento era stato pressoché costante. La velocità media di movimento stimata è di circa 0.8 mm/anno.
- tubo I2: nessuna deformazione di rilievo rispetto alle misure di origine.

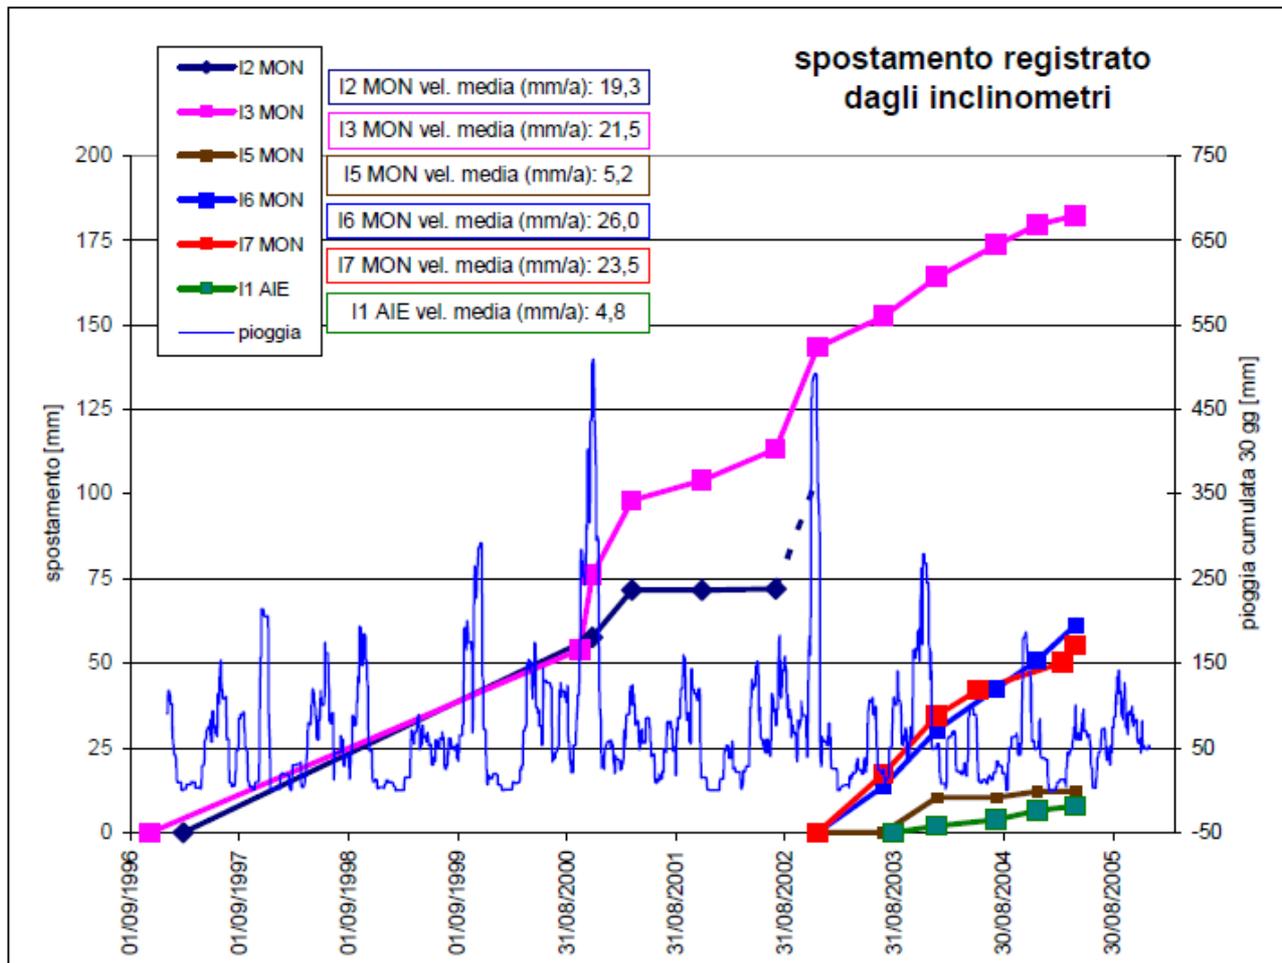
Figura 5.18: Confronto tra l'entità dello spostamento registrato dagli inclinometri con la media 30 giorni delle piogge cumulate giornaliere per il periodo dal 1996 al 2005 su dati Arpa Piemonte

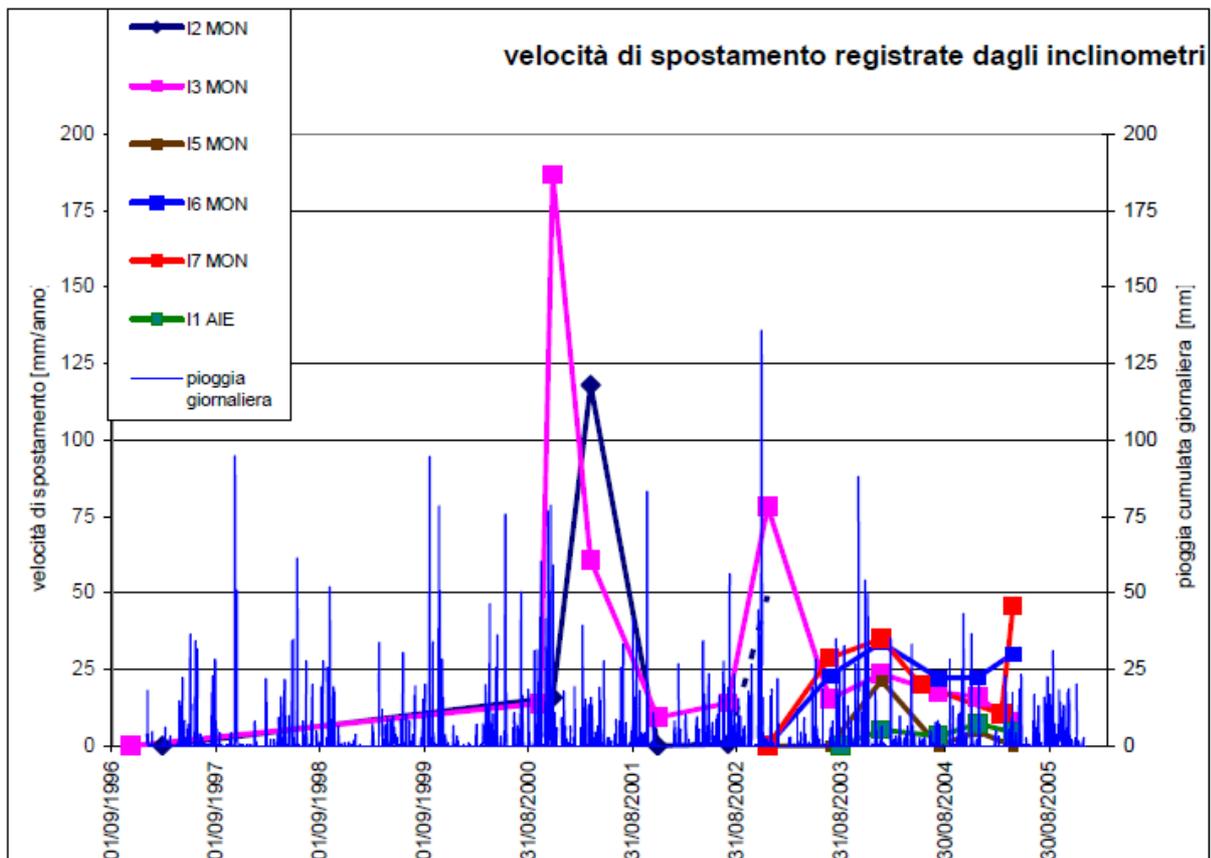
Figura 5.19: Confronto tra le velocità di spostamento registrate dagli inclinometri con le piogge cumulate giornaliere per il periodo dal 1996 al 2005 su dati Arpa Piemonte

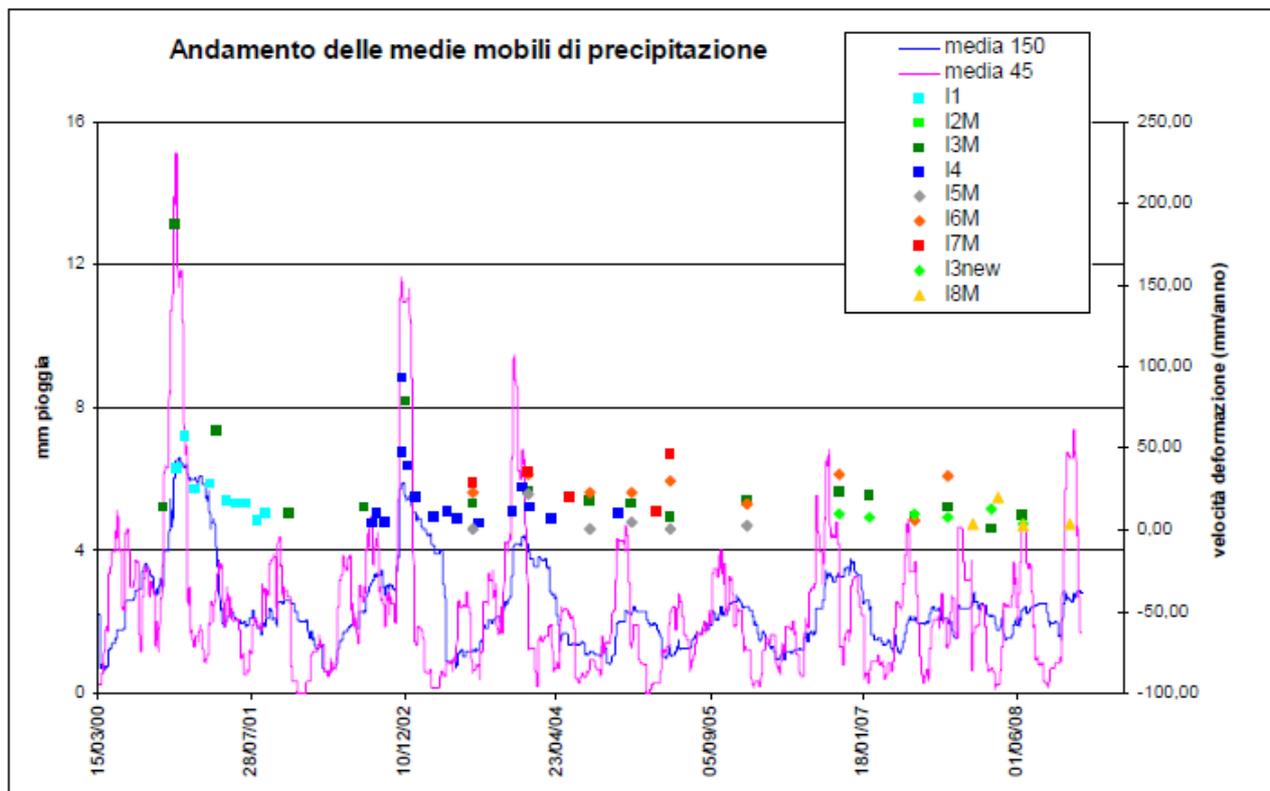
Figura 5.20: Velocità di deformazione degli inclinometri in rapporto alla media mobile delle precipitazioni

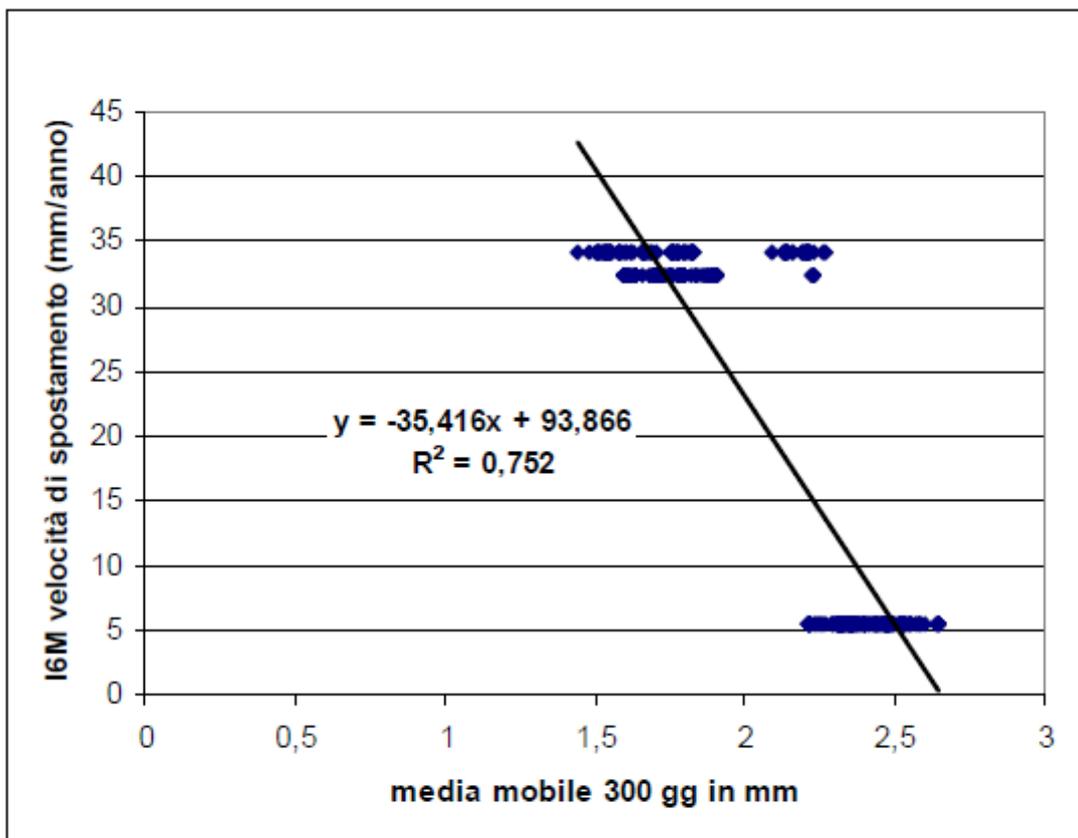
Figura 5.21: Esempio di elaborazione della regressione lineare tra la media mobile delle piogge a 300 giorni e la velocità dell'inclinometro I6

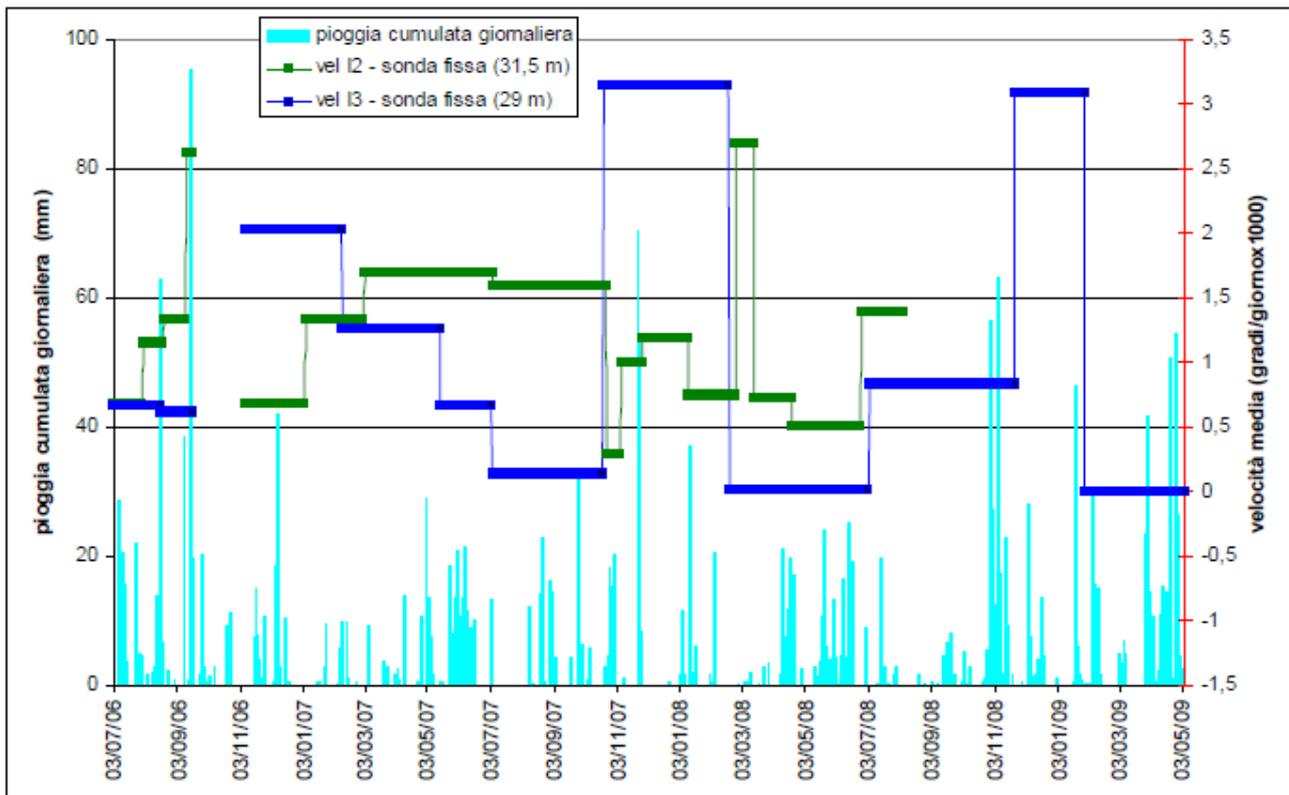
Figura 5.24: Velocità di deformazione delle sonde fisse in rapporto alla pioggia cumulata giornaliera

Dai grafici si evincerebbe una buona risposta degli strumenti alle precipitazioni, tuttavia l'entità dei movimenti rilevati è tale (i valori misurati possono infatti rientrare nel campo di sensibilità strumentale) da non poter avanzare correlazioni certe. Occorre ricordare a tal proposito che nel periodo di osservazione non si sono verificate piogge particolarmente severe e manca al momento una verifica della corrispondenza strumentale. La tendenza all'aumento di velocità in occasione dei picchi pluviometrici consentirebbe tuttavia di verificare il buon funzionamento degli strumenti e la loro efficacia in sede preventiva per il monitoraggio in tempo reale delle deformazioni profonde del versante.

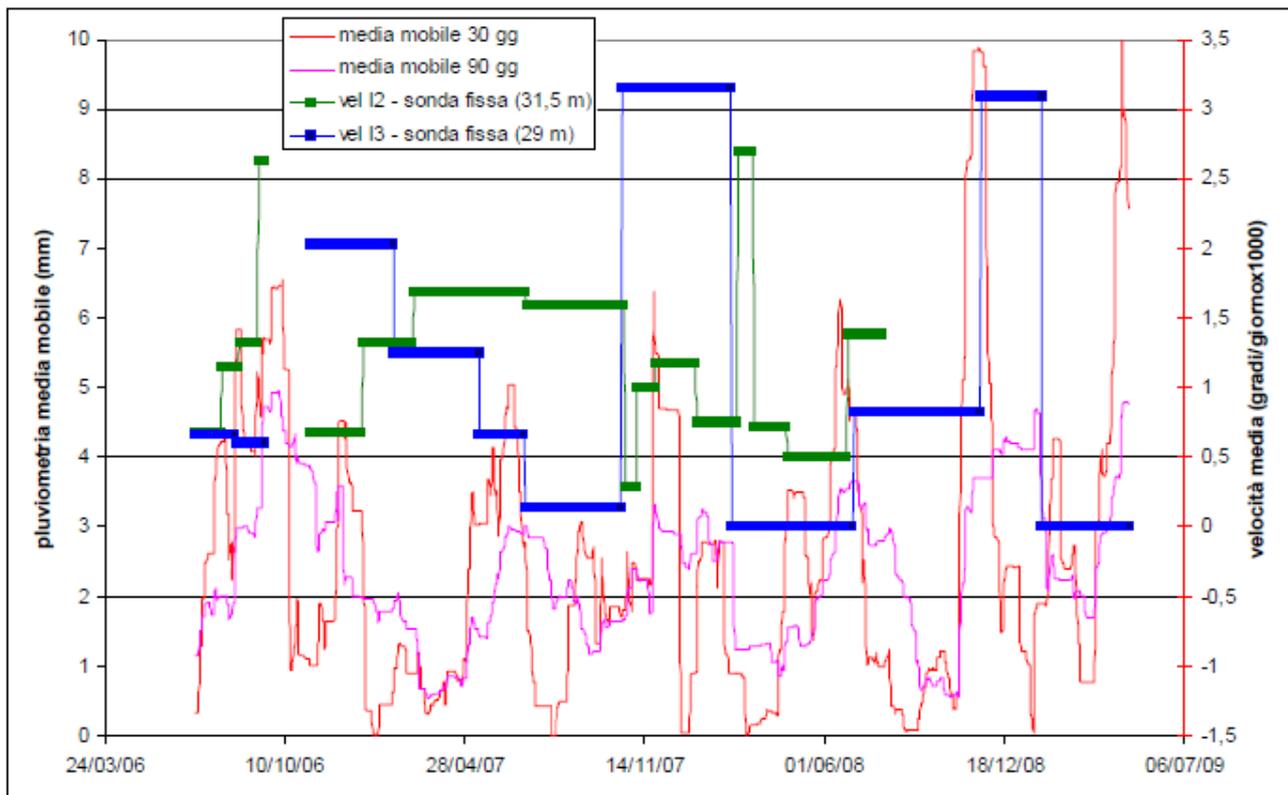
Figura 5.25: Velocità di deformazione delle sonde fisse in rapporto alla media mobile delle precipitazioni

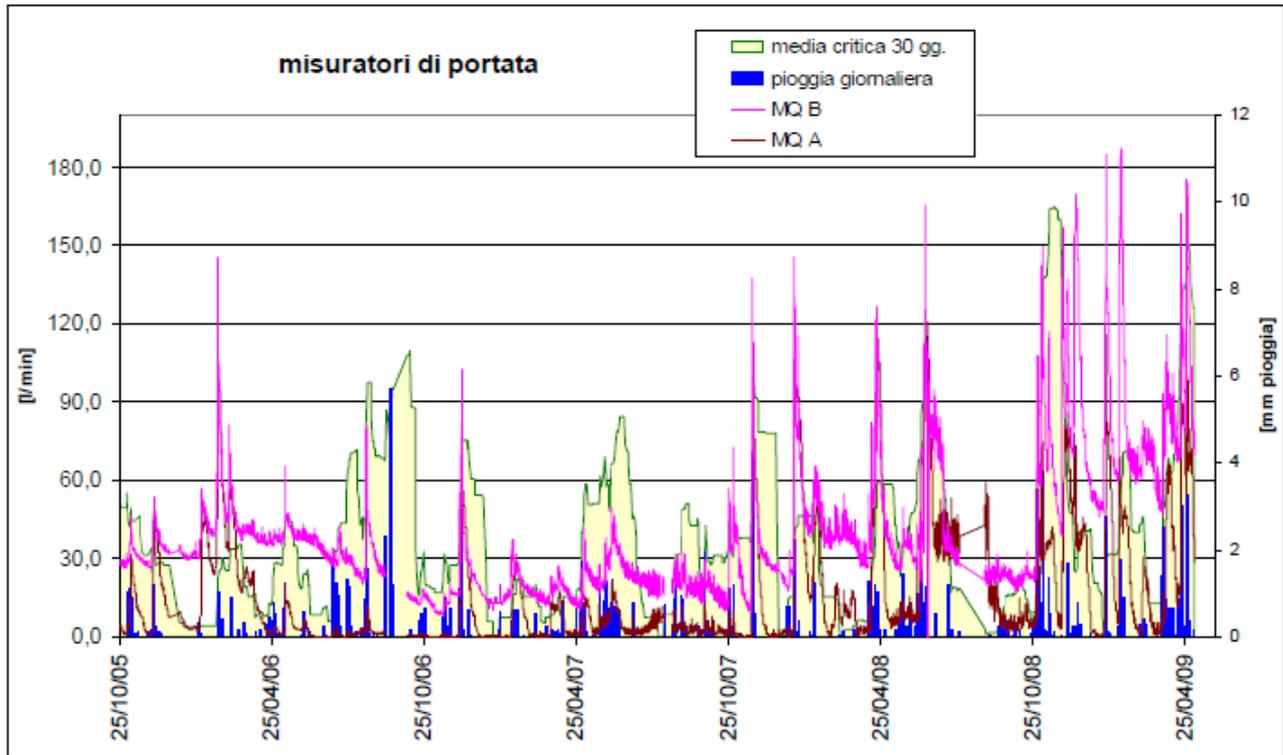
Figura 5.26: Andamento delle portate dei dreni in rapporto alle precipitazioni

I dati graficizzati indicano un comportamento svincolato dalle precipitazioni riferite a lungo periodo, mentre pare esservi una risposta quasi immediata alle piogge giornaliere. Nel periodo di osservazione più recente pare comunque esservi una correlazione tra la media mobile a 30 gg. e le portate dei dreni A e B. I grafici soggiacenza piez. - pioggia giornaliera non mostrano correlazioni significative con le piogge, a meno di risposte immediate alle precipitazioni cumulate giornaliere.

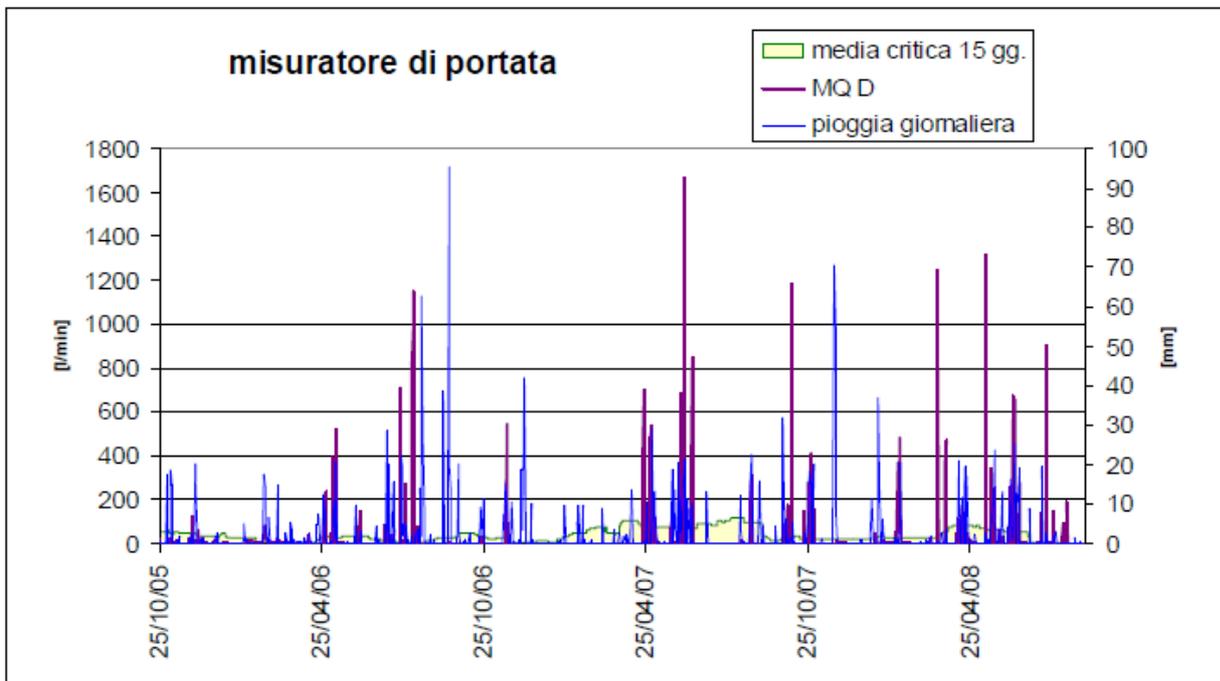
Figura 5.27: Andamento delle portate del dreni installato in rapporto alle precipitazioni

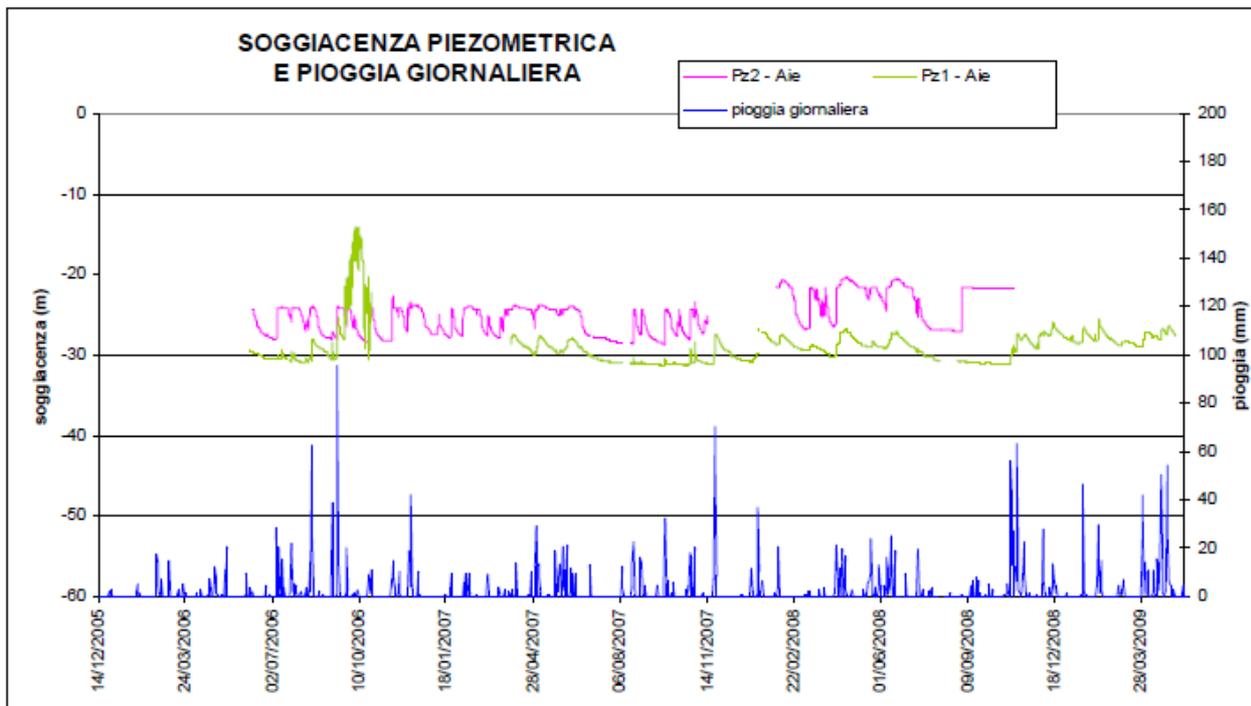
Figura 5.30: Andamento della soggiacenza piezometrica in rapporto alle precipitazioni (Aie)

La correlazione soggiacenza piezometrica - pioggia per la zona di Aie indica solo una risposta immediata delle falde controllate alle precipitazioni cumulate giornaliere.
