**Progetto ALCOTRA RISK NAT**  
**Azione B2**  
**SISTEMA INFORMATIVO FRANE IN PIEMONTE**  
**Scheda descrittiva di dettaglio III livello di approfondimento**

**Comune di Cravanzana**

*località Case Baratta*

Dipartimento Tecnico Geologia e Dissesto – ARPA Piemonte  
Ultimo aggiornamento della scheda Maggio 2012

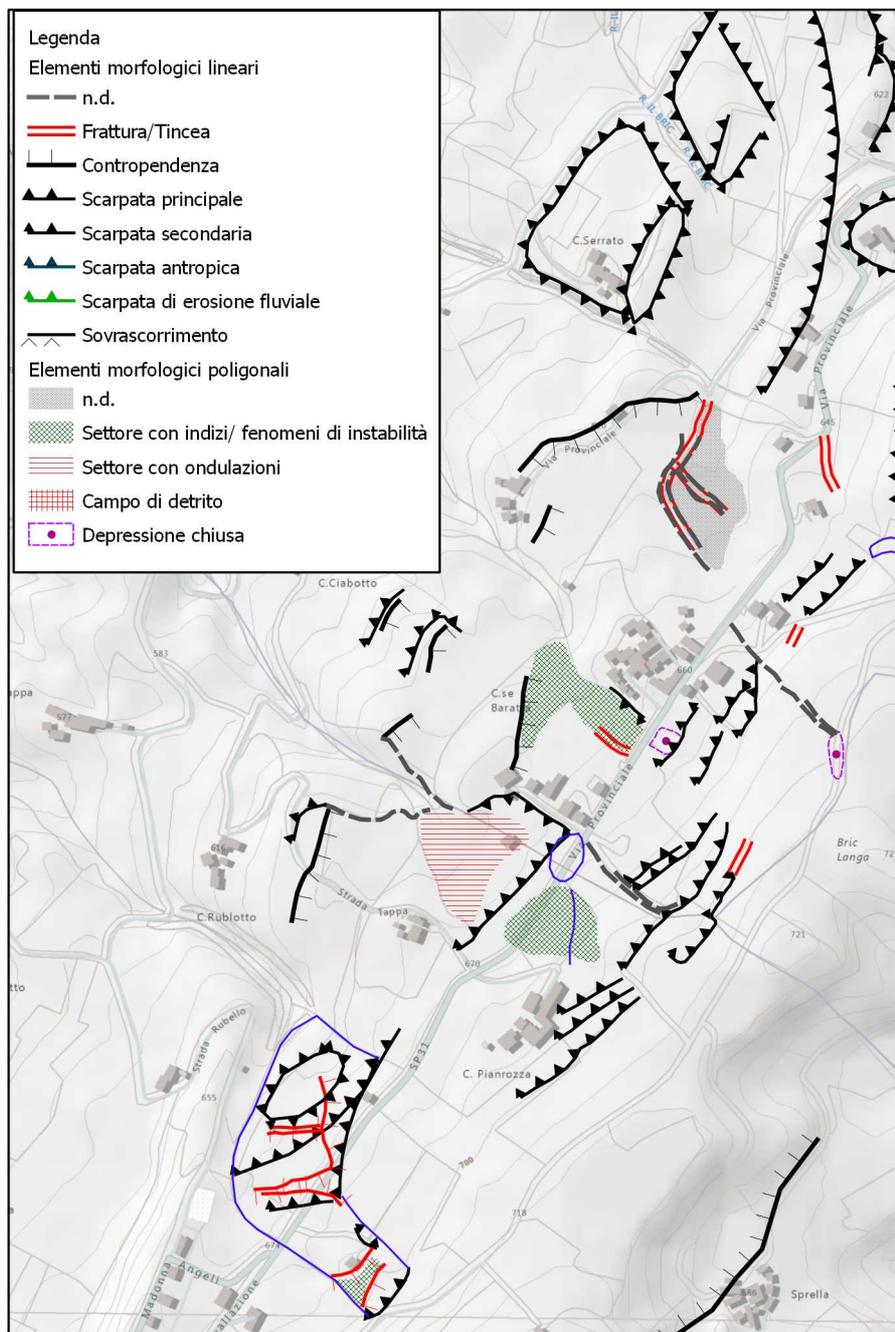
infatti riconoscibili elementi morfologici riconducibili ad un movimento gravitativo a scala di versante (scarpate, contropendenze, depressioni allungate e chiuse, ondulazioni ed indizi di movimento, superfici planari riconducibili a piani di scivolamento lungo strato, ecc.; Figura 2.3).

Figura 2.3 – Elementi morfologici presenti nei pressi della località Baratta rilevati tramite fotointerpretazione.

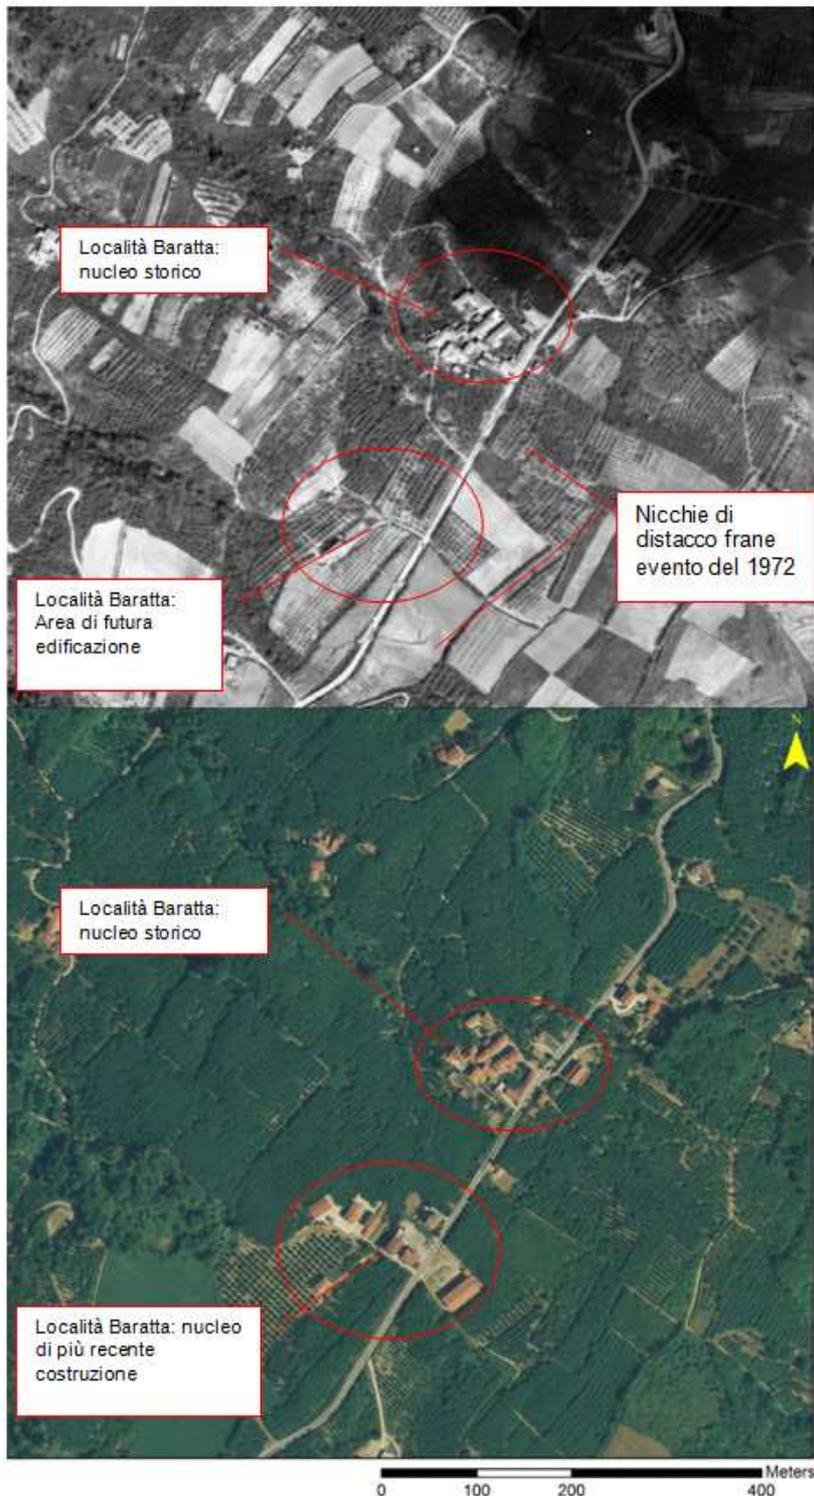
Figura 2.4 – In alto, foto aerea post-evento febbraio 1972 e in basso foto aerea del 2007; sono evidenziati il nucleo storico di località Baratta e l'area di edificazione più recente, già presente comunque all'atto dell'istituzione della RME di Cravanzana (e già presente almeno dal 1994, come verificabile dalle foto aeree dell'evento del novembre dello stesso anno), e l'ubicazione delle due principali frane innescatesi nel febbraio del 1972.

Gli aspetti che portarono alla perimetrazione RME presso la località Baratta fanno probabilmente ed intuitivamente riferimento a due situazioni di dissesto particolari e distinte. La prima è quella prossima al nucleo abitato più antico della località Baratta (Figura 2.4) attualmente oggetto di interventi di sistemazione e di monitoraggio, e riferita alla frana con codice SIFraP 004-201933-32. La seconda, ubicata nei pressi degli edificati di più recente costruzione (Figura 2.4) nei pressi del confine comunale con Feisoglio, si riferisce ad una situazione di dissesto generalizzata caratterizzata da attivazioni di frane diverse (codice SIFraP 004-20193-36, 004-20193-35 e 004-60312-00 in Figura 2.2), in periodi differenti, che verosimilmente rappresentano nel complesso singole porzioni di un unico fenomeno gravitativo più ampio che le comprende (codice SiFrap 004-60313-00 in Figura 2.2). Nella descrizione della località Baratta quindi è necessario fare riferimento a tali due situazioni principali.

Il dissesto presente invece a sud della zona di più recente edificazione (che si sviluppa in gran parte nel Comune di Feisoglio; Figura 2.4) è di tipo composito in quanto, come sopra descritto, è caratterizzato dall'attivazione in periodi diversi di singole porzioni di un unico fenomeno complessivo (codice SiFrap 004-60313-00). L'attivazione più significativa e della quale si è affrontato con maggior dettaglio l'approfondimento è quella relativa al dissesto perimetrato con codice SiFrap 004-60312-00 innescatosi in conseguenza dell'evento del febbraio 1972, che oltre a danneggiare seriamente la strada provinciale Cravanzana-Feisoglio, danneggiò gravemente un'abitazione provocandone successivamente il crollo. Tale frana ha un'estensione areale di circa 18000 m<sup>2</sup>, il coronamento è ubicato a circa 680 m s.l.m. e l'unghia a 650 m s.l.m., per un dislivello complessivo di circa 30 m. La pendenza media della frana è inferiore a 10° e si sviluppa lungo un versante con un'esposizione circa nord-ovest. L'abitazione coinvolta nel dissesto nel 1972 era ubicata in corrispondenza dell'unghia della frana.

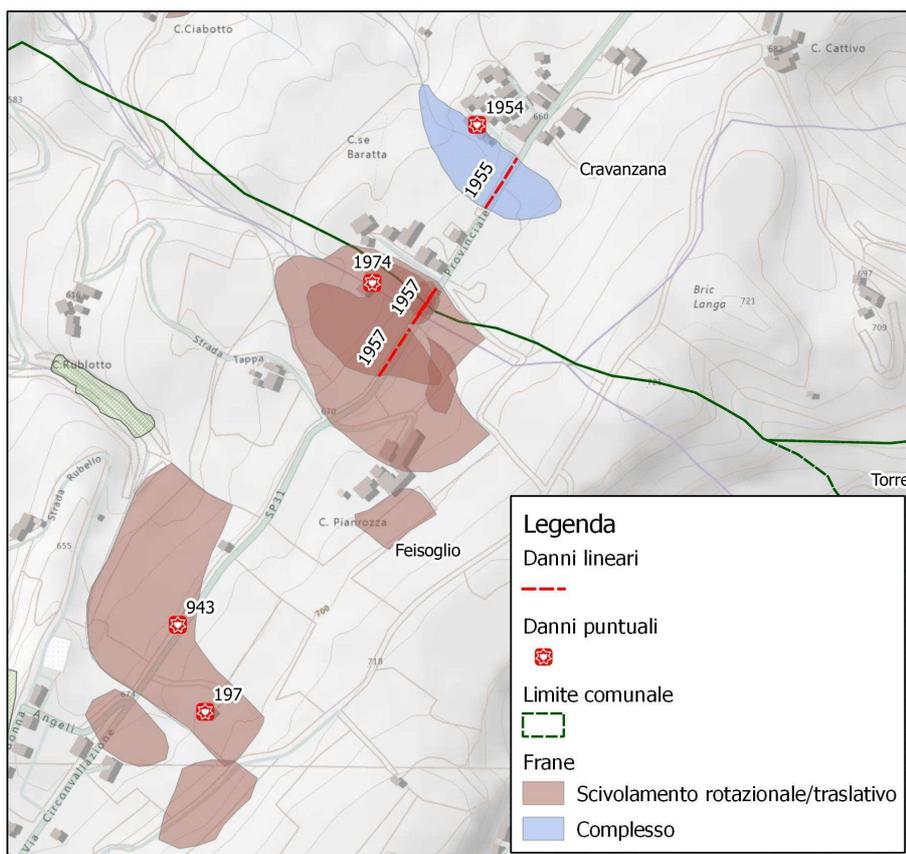
Dai dati storici la località Baratta ha subito danni in occasione di alcuni eventi alluvionali e sono stati interessati alcuni edifici rurali e la strada provinciale Cravanzana – Feisoglio.

Per quanto riguarda la frana ubicata presso il nucleo storico della località, è accertato che a questa sia collegabile la lesione e il conseguente crollo di un edificio della località Baratta in conseguenza dell'evento alluvionale del 1972, durante il quale la stessa frana causò seri danni anche alla strada provinciale (cod. Fonti 11950, 2299). Dal confronto tra le foto aeree del 1972 e quelle del 1994, sembra comunque probabile che altri edifici, probabilmente non di civile abitazione, ubicati originariamente a ridosso della scarpata che delimita il fianco destro della frana, siano stati coinvolti nel dissesto del febbraio del 1972 con conseguente distruzione o danneggiamento. Sussistono alcuni dubbi se la stessa frana sia stata anche la causa del grave danno subito dall'edificio rurale segnalato in Banca Dati durante il precedente evento di dicembre 1960 (cod. Fonti 2720).

Figura 3.5- Ubicazione dei danni presenti nella banca dati SIFrap.

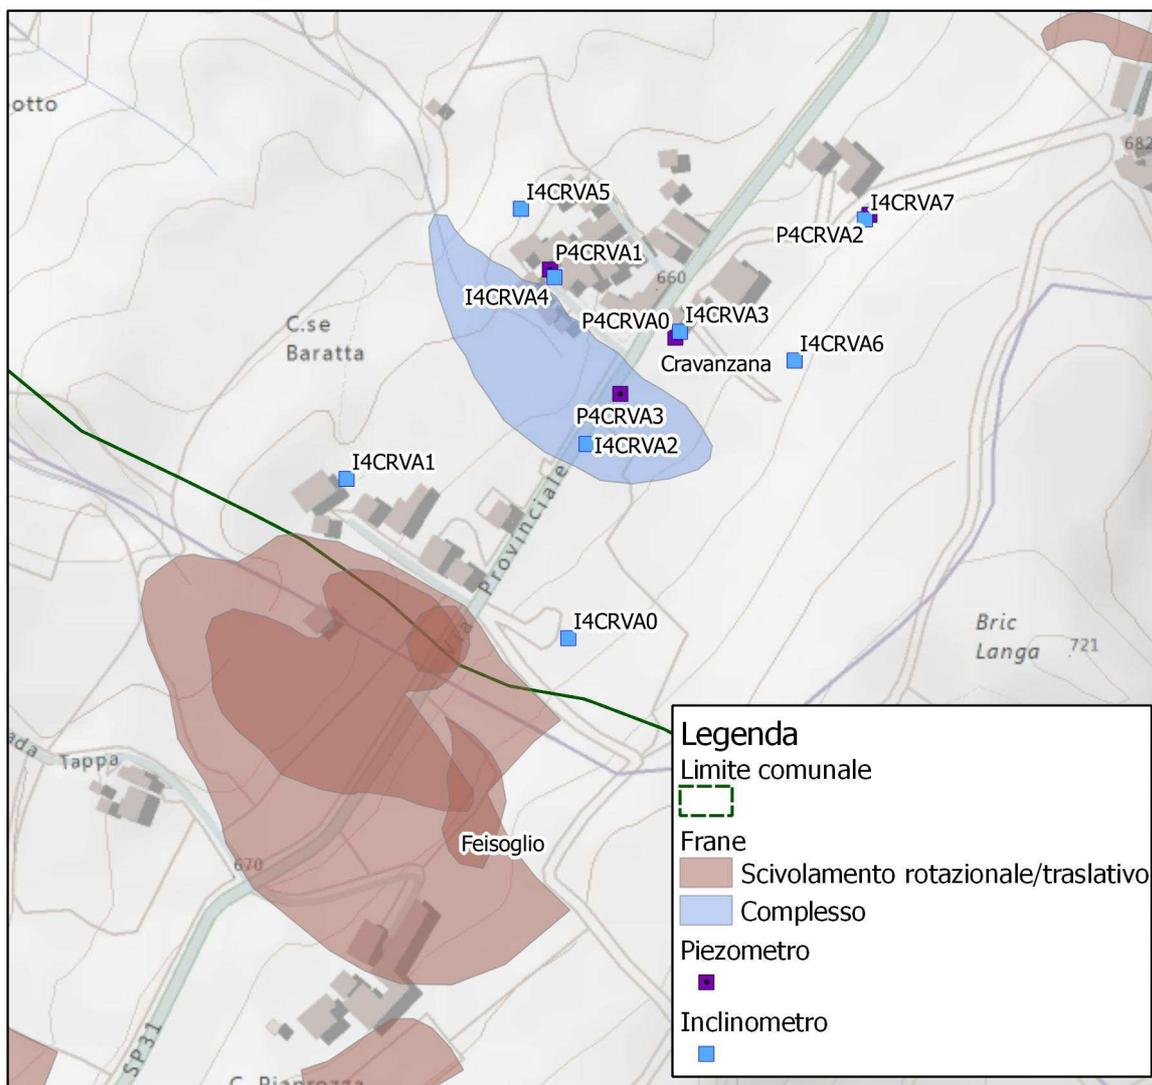
Tabella 5.1 Riepilogo della strumentazione inclinometrica del sito, movimenti in testa foro (-1,5 m dal p.c.)

inclinometro	prof max (m)	prof mov (m)	Periodo da	Periodo a	n° mesi	cumulata (mm)	vel (mm/anno)
I1	25	/	20/01/2005	26/05/2010	64	/	/
I2	30	/	20/01/2005	26/05/2010	64	/	/
I3	20	/	20/01/2005	26/05/2010	64	/	/
I4	18	/	20/01/2005	26/05/2010	64	/	/
I5	20	/	20/01/2005	26/05/2010	64	/	/
I6	20	/	20/01/2005	26/05/2010	64	/	/
I7	25	/	20/01/2005	26/05/2010	64	/	/
I8	25	/	20/01/2005	26/05/2010	64	/	/

Figura 5.1 – Ubicazione della strumentazione (inclinometri e piezometri) gestita da Arpa Piemonte.
