Progetto ALCOTRA RISK NAT
Azione B2
SISTEMA INFORMATIVO FRANE IN PIEMONTE
Scheda descrittiva di dettaglio III livello di approfondimento

Provincia di Torino
Comune di Sauze di Cesana
località Grange Sises

Dipartimento Tecnico Geologia e Dissesto – ARPA Piemonte
Ultimo aggiornamento della scheda Maggio 2012

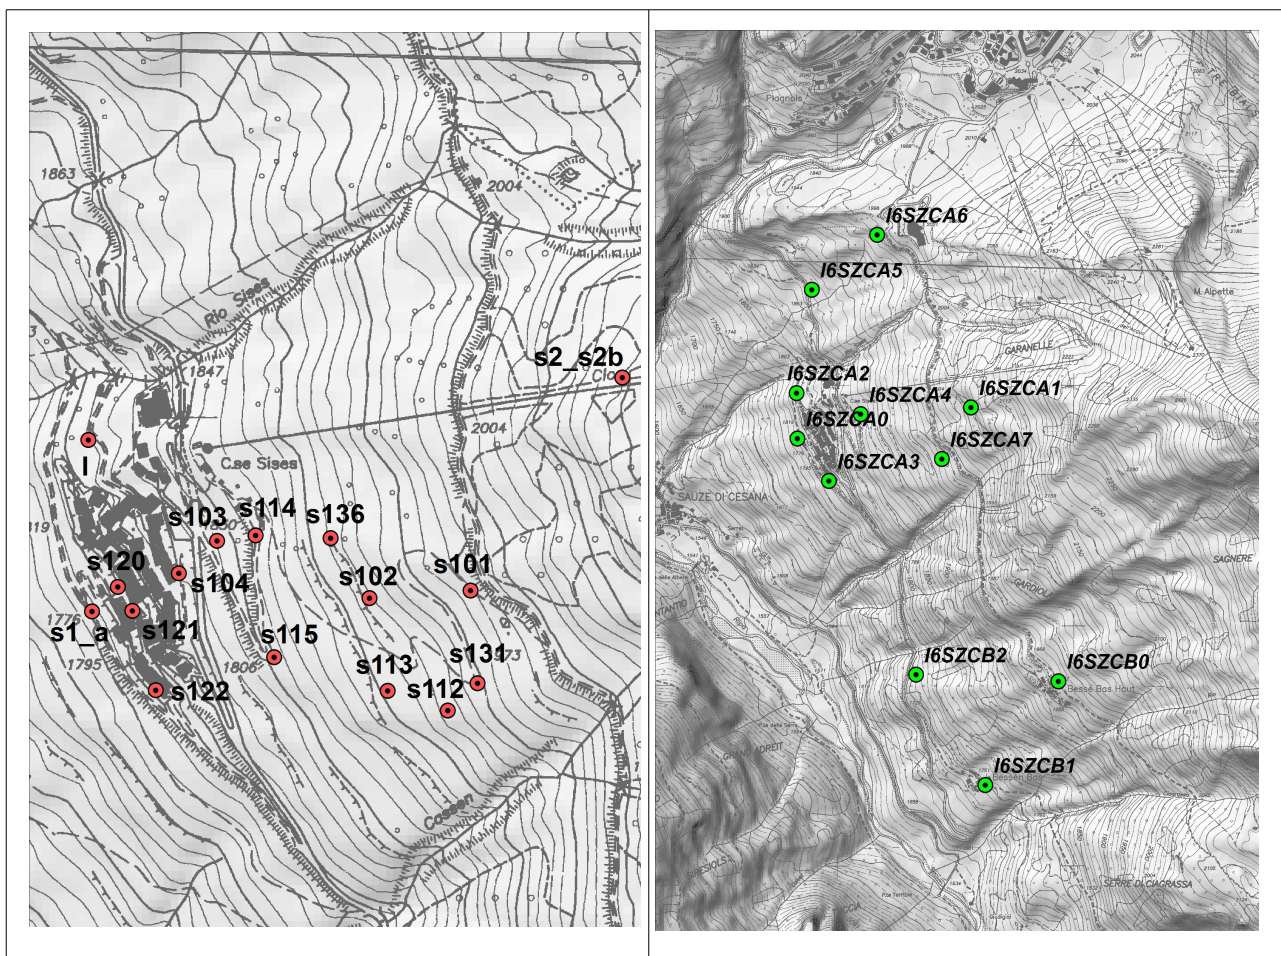
Figura 5.1: Cartografia con ubicazione degli inclinometri, a sinistra inclinometri attualmente non attivi, a destra inclinometri attualmente attivi

E' infine da sottolineare che nel tempo diversi strumenti sono stati abbandonati, alcuni di essi sono diventati inutilizzabili perché tagliati per frana, altri hanno subito ostruzioni, sono diventati inaccessibili, o sono stati distrutti in seguito ad interventi di vario tipo. In Tabella 5.1 e Figura 5.1 a sinistra viene riportato il quadro degli strumenti non più attivi, mentre in Tabella 5.2 e Figura 5.1 a destra è presente quello degli strumenti ancora attivi. Degli strumenti installati nei primi anni ottanta, attualmente, ne sono rimasti in funzione soltanto tre (S1-A, S2-S2B, I).

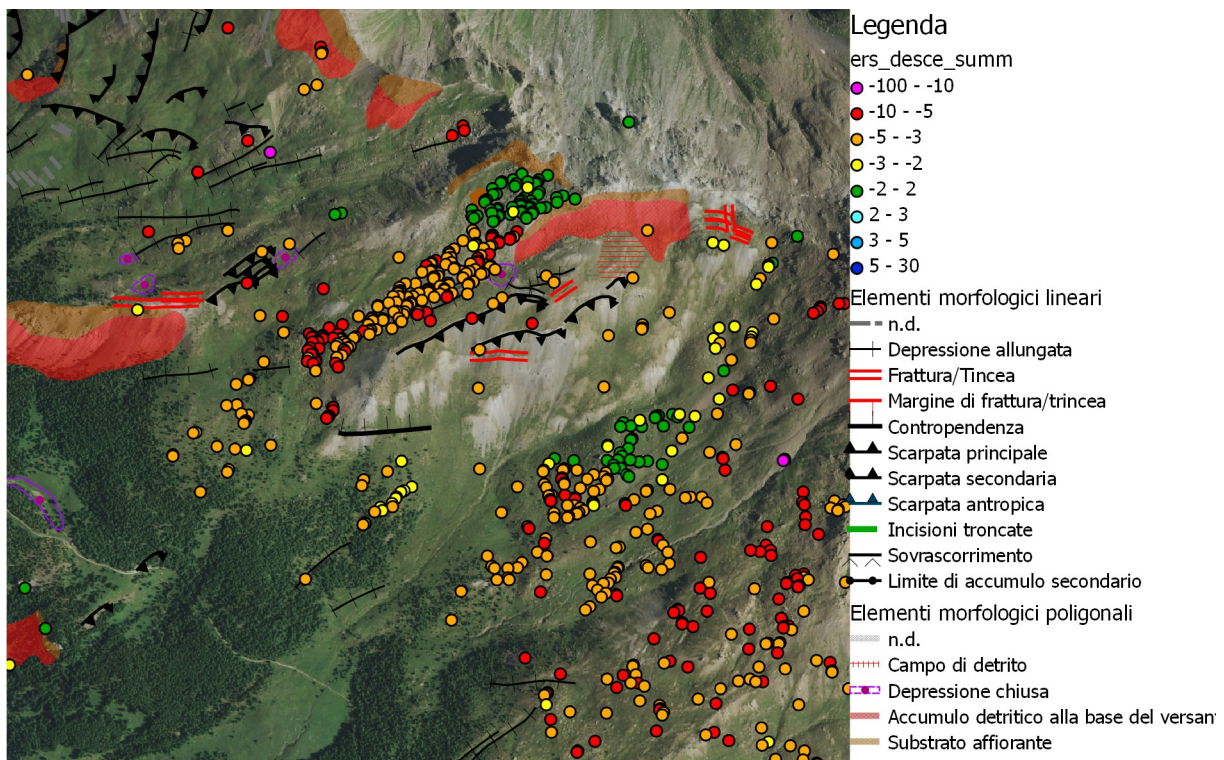
Figura 5.9: Dettaglio dei dati PSInSAR™ relativi alla zona di Piano San Giacomo. Sono riportati anche i principali elementi morfologici estratti dal SIFrap.

Settore 1 (Parte alta del versante): In questa zona i PS sono rappresentati per la quasi totalità da detrito di versante, salvo nei casi, generalmente più rari, in cui i riflettori corrispondono a strutture come le stazioni di arrivo degli impianti di risalita. La densità dei PS non è molto elevata perché la zona presenta una discreta copertura erbosa, fa eccezione la località di Piano San Giacomo dove è presente un esteso accumulo detritico a grossi blocchi. Le velocità registrate sono piuttosto eterogenee e oltre al movimento della DGPV esse sono da attribuire anche al movimento del detrito per fenomeni più superficiali (Figura 5.9). Interessante è la situazione in località Piano San Giacomo dove l'accumulo detritico si presenta stabile nella parte alta in prossimità della linea spartiacque, mentre ha velocità crescenti ($V_{los} - 4 \text{ mm/y}$; $V_{slope} - 7,7 \text{ mm/y}$) man mano che si procede verso valle. In particolare in prossimità della zona della nicchia di un fenomeno complesso si ha un'ulteriore accelerazione del movimento ($V_{los} - 7 \text{ mm/y}$, $V_{slope} - 12 \text{ mm/y}$). Nel settore 1 non sono presenti strumenti di misura che permettano un confronto con il dato PS.

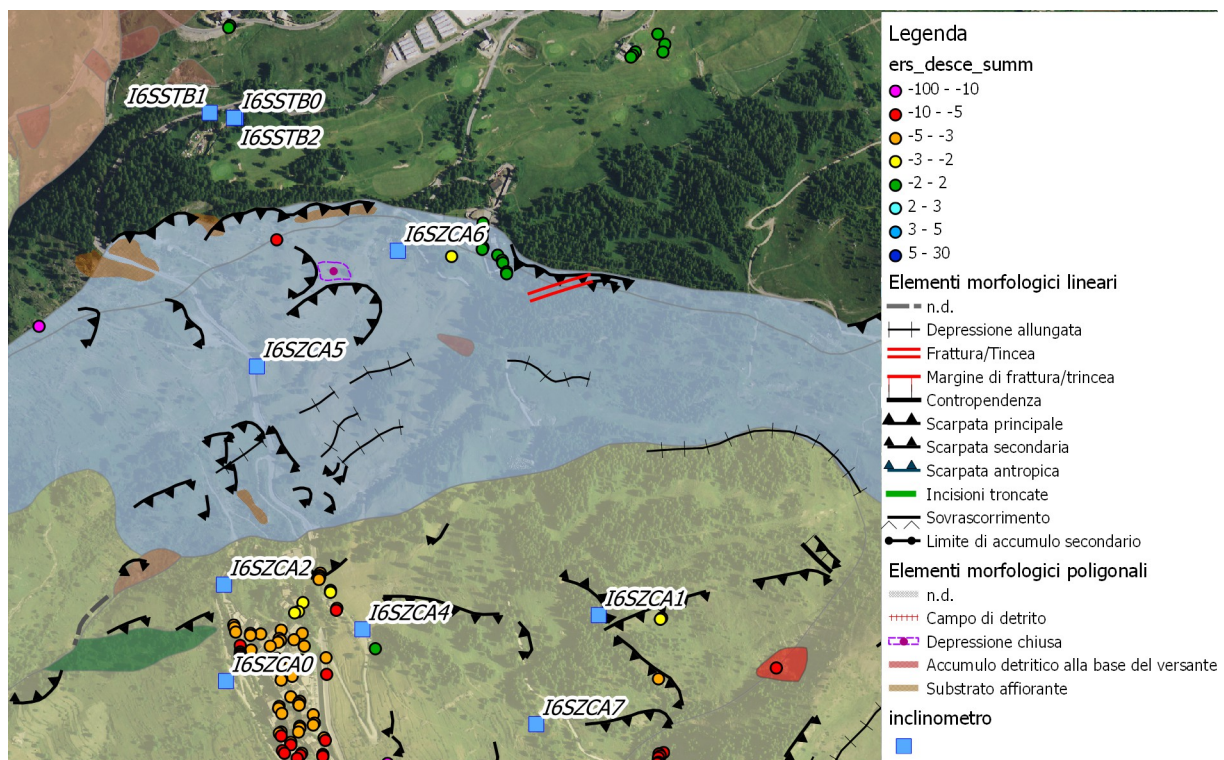
Figura 5.11: Dettaglio dei dati PSInSAR relativi alla zona a valle dell'hotel Principi di Piemonte. Sono riportati anche i principali elementi morfologici estratti dal SIFrap.

Settore 2 (Rio Merdarello) : In questo settore i dati PS sono molto scarso per via della mancanza di bersagli. Sono presenti effettivamente solo due PS (rappresentati da detrito di versante) a notevole distanza dall'inclinometro I6SZCA5 che registra una velocità di 13,5 mm/y. I confronti puramente indicativi e quantitativi mostrano velocità elevate (Vlos -6 e -20 mm/y; VSlope: - 4 e 40 mm/y) . Un ulteriore confronto tra dati di monitoraggio da terra e da satellite può essere fatto in prossimità in corrispondenza dell'inclinometro I6SZCA6 presso l'Hotel Principi di Piemonte: -Velocità di 4,8 mm/y PS più prossimo O1M6N (Pragelato Summer) : Vlos : -2,87 mm/y - VSlope -5.6 mm/y.
