Progetto ALCOTRA RISK NAT
Azione B2
SISTEMA INFORMATIVO FRANE IN PIEMONTE
Scheda descrittiva di dettaglio III livello di approfondimento

Comune di Igliano

località Concentrico

Dipartimento Tematico Geologia e Dissesto – ARPA Piemonte
Ultimo aggiornamento della scheda Maggio 2012

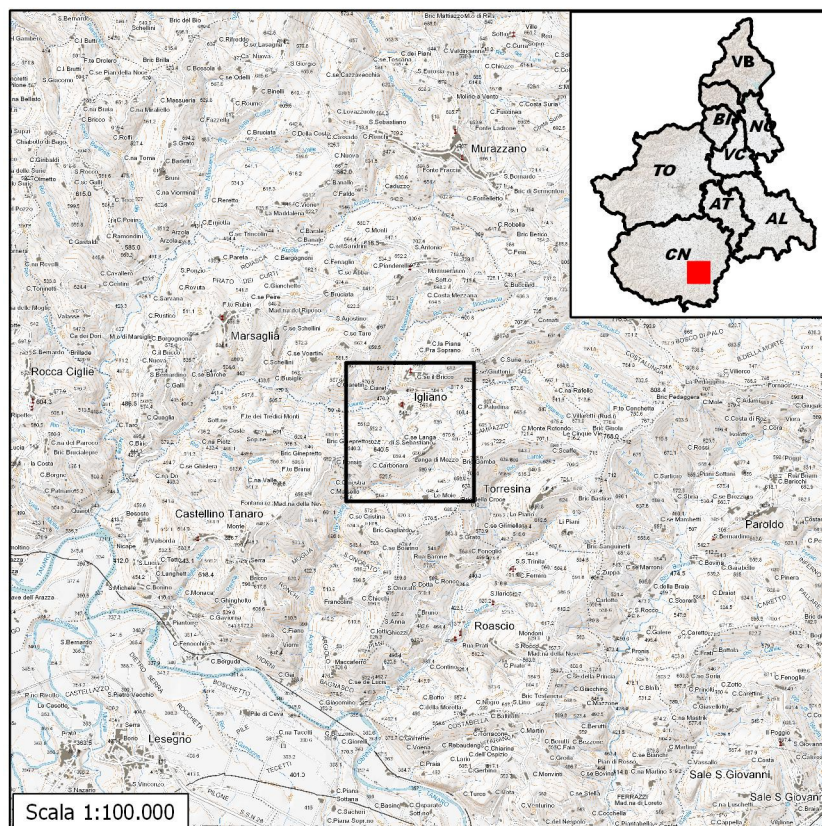
Figura 2.1 - Stralcio cartografia scala 1:100.000 con localizzazione indicativa del dissesto (box nero).

In relazione all'intervento 1 sono osservabili sul terreno alcuni pozzetti di ispezione ed il condotto di scarico. La ripresa aerea disponibile su www.bing.com al gennaio 2012, non riporta la data ma è chiaramente stata effettuata poco dopo la realizzazione delle trincee, i cui scavi ricoperti risultano perfettamente visibili (Figura 2.1). La traccia delle trincee è pure riportata in Figura 4.8 .

- la parte medio-alta del versante è solcata da numerose scarpate, perlopiù ad andamento NE-SO, formatesi a seguito di passati fenomeni franosi (Figura 2.1);

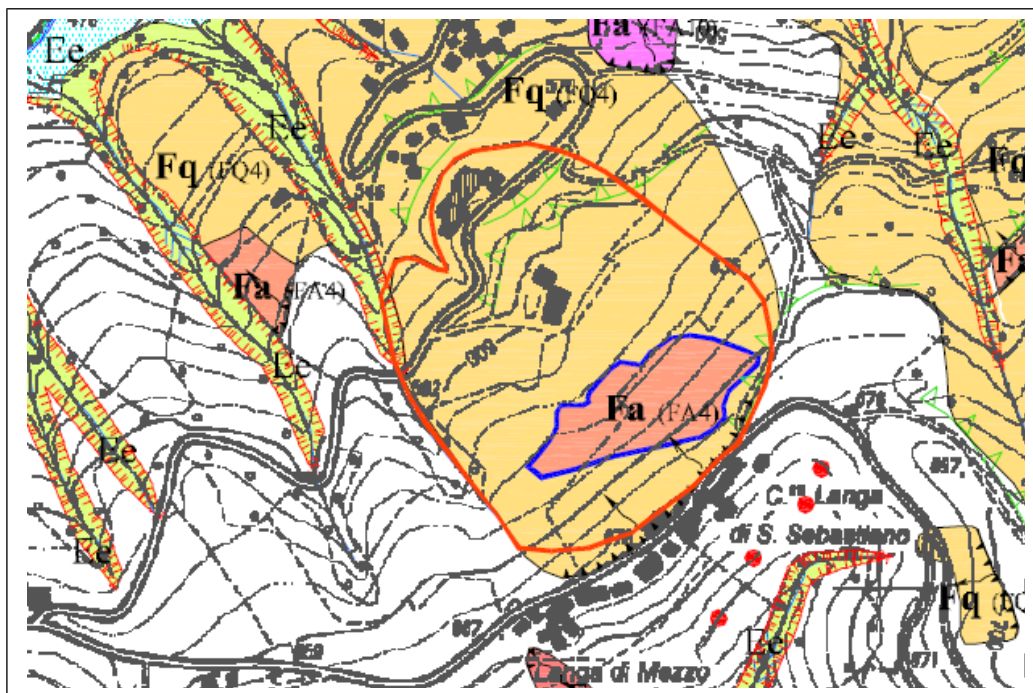
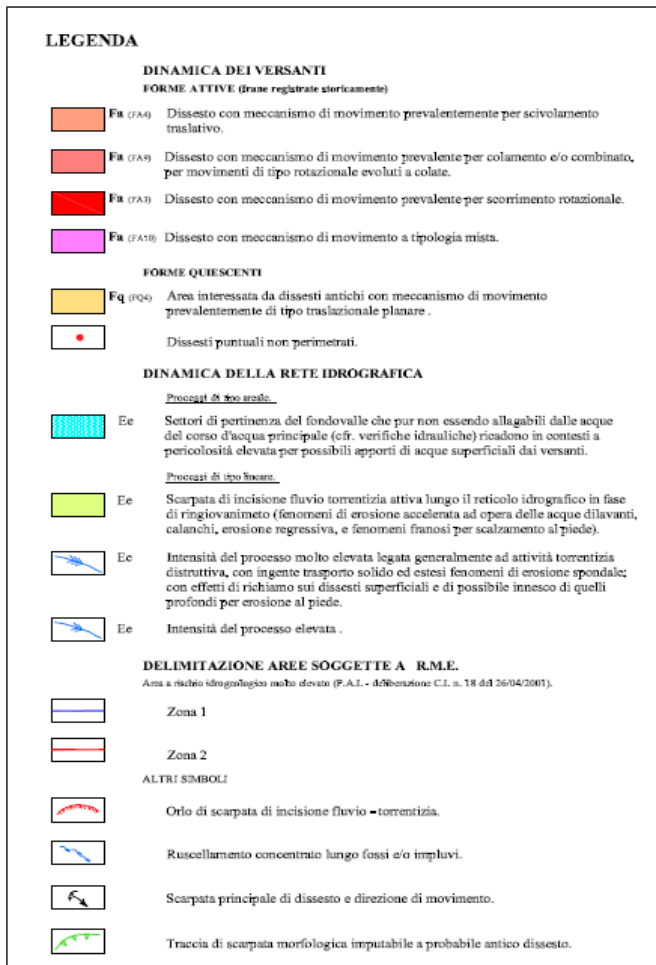
Figura 3.1 Stralcio da “Carta geomorfologica e dei dissesti”, tavola A3 del PRGC

Il documento ubica l'area in frana nella classe IIIb per quanto concerne la zona edificata e nella classe III-a per la rimanente porzione non edificata. La Figura 3.1 riporta uno stralcio della "Carta geomorfologica e dei dissesti della dinamica fluviale e del reticolo idrografico minore", tavola A3 PRGC agosto 2003; la figura 3.2 riporta uno stralcio della "Carta di sintesi della pericolosità geomorfologica e dell'idoneità all'utilizzazione urbanistica". L'area di interesse è classificata in generale in classe IIIa; gli edifici lungo il versante in classe IIIb3. Il PRGC dunque conferma la delimitazione dell'area RME all'interno della quale si applicano le norme dettate dal PAI nelle aree in classe IIIa, e le norme del piano regolatore nella classe IIIb3.
