Progetto ALCOTRA RISK NAT
Azione B2
SISTEMA INFORMATIVO FRANE IN PIEMONTE
Scheda descrittiva di dettaglio III livello di approfondimento

Comune di Narzole

località Vergne

Dipartimento Tematico Geologia e Dissesto – ARPA Piemonte
Ultimo aggiornamento della scheda Maggio 2012

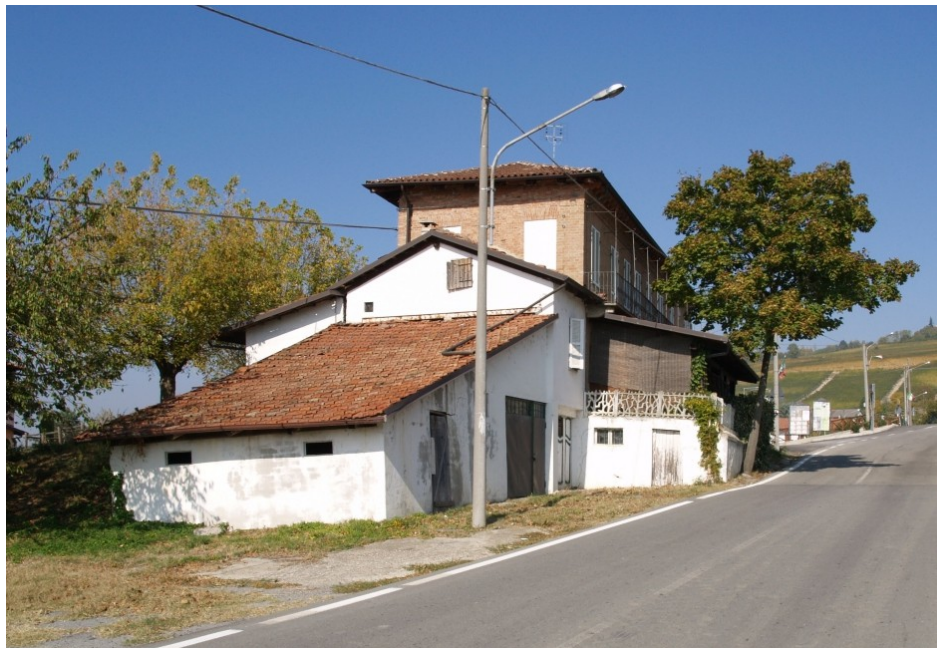
In prima pagina pertinenze di un ex albergo vistosamente lesionate in loc. Vergne, foto Arpa Piemonte

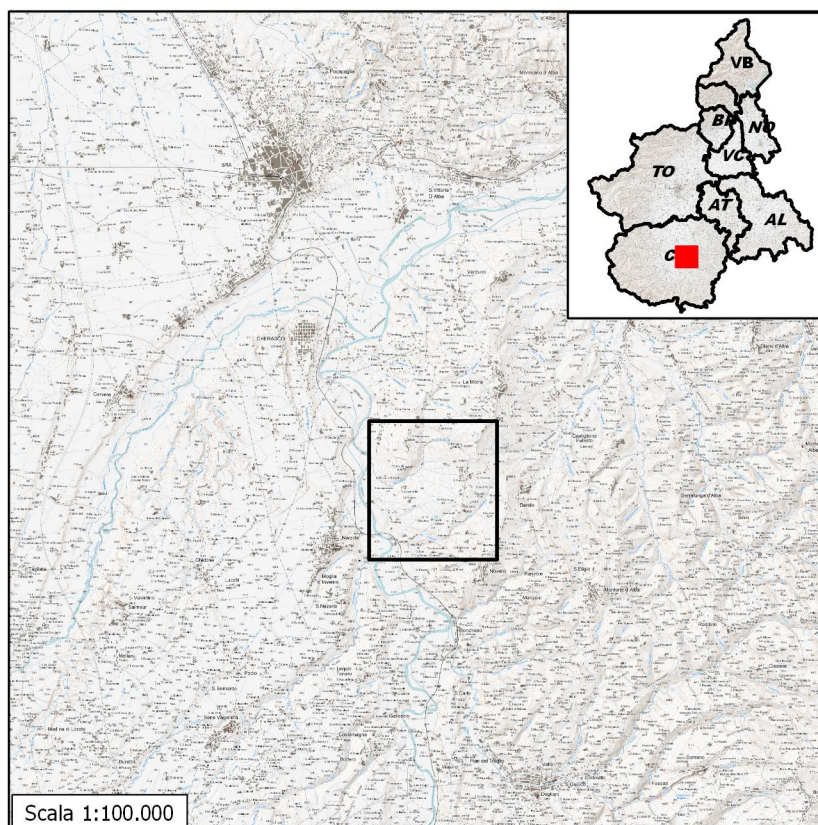
Figura 2.1 - Stralcio cartografia scala 1:100.000 con localizzazione indicativa del dissesto (box nero).

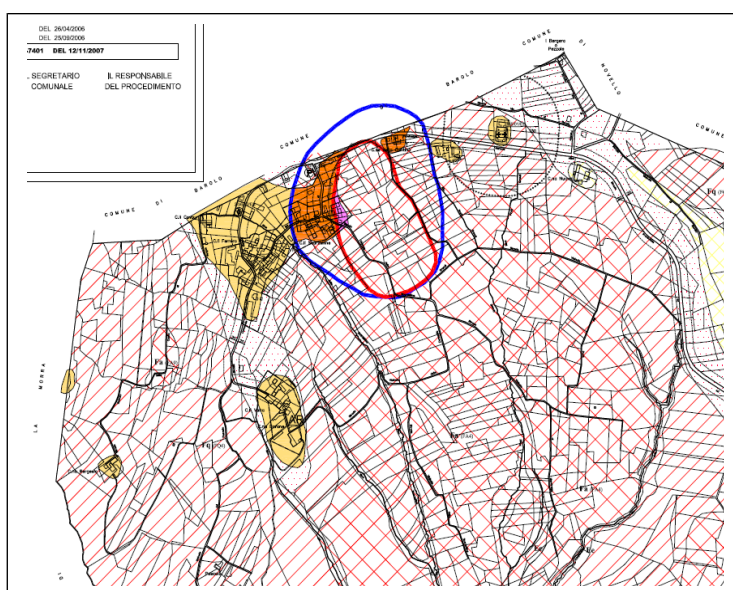
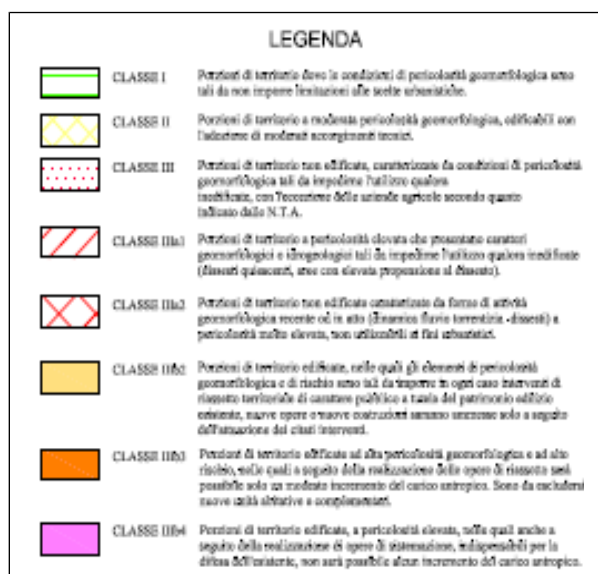
Figura 3.3 - Stralcio da “Carta di sintesi della pericolosità geomorfologica e dell’idoneità all’utilizzazione urbanistica”, tavola 5.1 PRGC “Variante 2004”. (Il Nord è a sinistra nella figura).

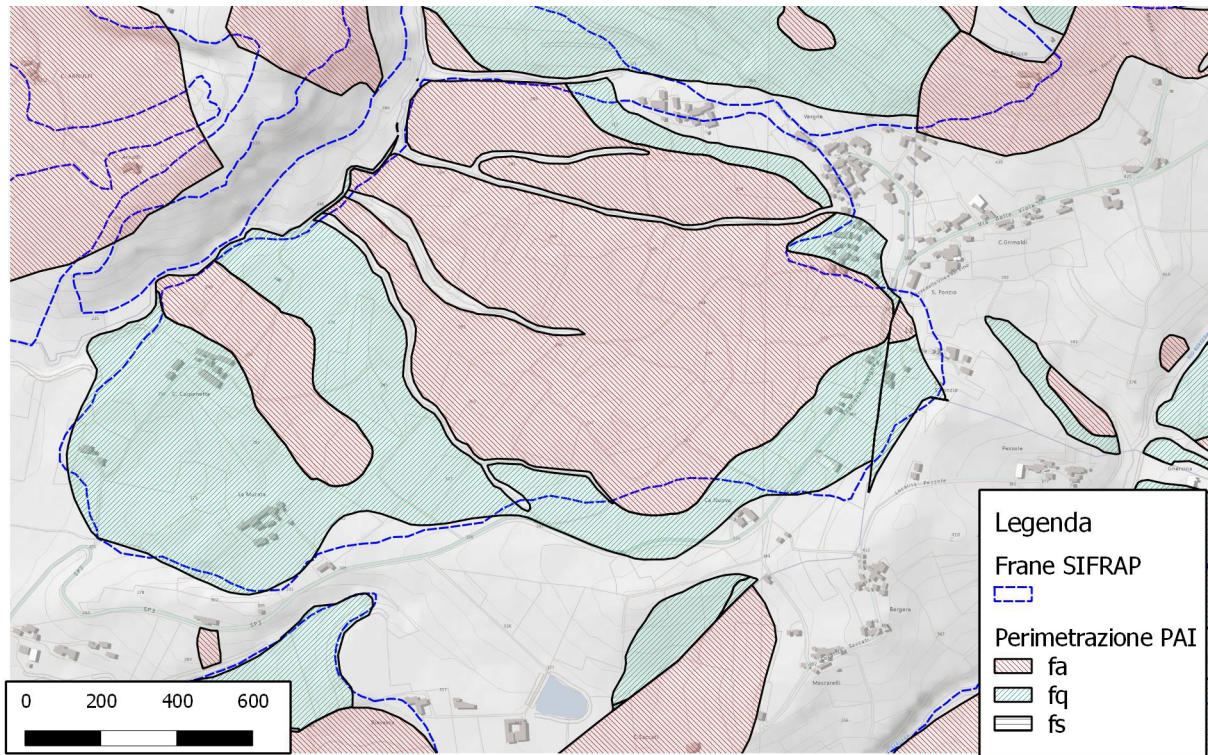
Figura 3.4 - perimetrazione della frana come riportata dall'atlante dei dissesti del PAI (Piano Stralcio per l'Assetto Idrogeologico redatto dall'Autorità di bacino del Fiume Po. Dati derivati dal Sistema Informativo Regione Piemonte DISUW <http://www.regione.piemonte.it/disuw/main.php> . La perimetrazione coincide in larga massima con quanto riportato nel SIFRAP.

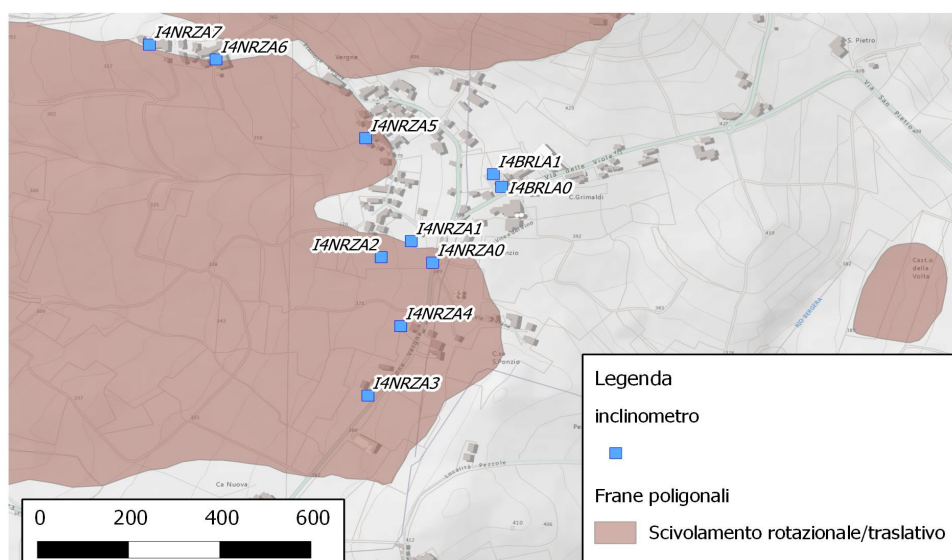
Figura 5.1 - Ubicazione delle colonne inclinometriche che costituiscono la rete di monitoraggio del fenomeno.

Il movimento più significativo si verifica a valle della strada per S. Ponzio (I4NRZA4) alla profondità di circa 2,5 m, dove la velocità cumulata di deformazione a tale profondità è pari a circa 29,4 mm/y. Nel periodo intercorso tra la penultima e l'ultima lettura (circa 4 mesi), l'entità dell'incremento si attesta intorno a 1,3 cm. La velocità media puntuale registrata in tale periodo (circa 3,9 cm/y) è la massima sinora rilevata dall'installazione dello strumento. Lo spostamento complessivo, rispetto alla misura di origine (aprile 2008) e riferito a testa tubo, ha raggiunto un valore di circa 8,2 cm verso ONO.
