## **ATTIVITÀ DI RILIEVO E ANALISI DI ALCUNE FRANE INNESCATESI NEL PERIODO INVERNALE/PRIMAVERILE DELL'ANNO 2015 NEL TERRITORIO CUNEESE**

Nei giorni compresi tra il 26 marzo e il 15 aprile del 2015 i tecnici della SC22 "Geologia e Dissesto" di Arpa Piemonte hanno condotto una serie di sopralluoghi nel territorio cuneese con particolare riferimento alla zona delle Langhe cuneesi, dove a seguito delle prolungate precipitazioni nevose e piovose del periodo tardo invernale e primaverile si sono attivati diffusi fenomeni franosi ai danni della viabilità principale e secondaria, delle colture e di edifici.

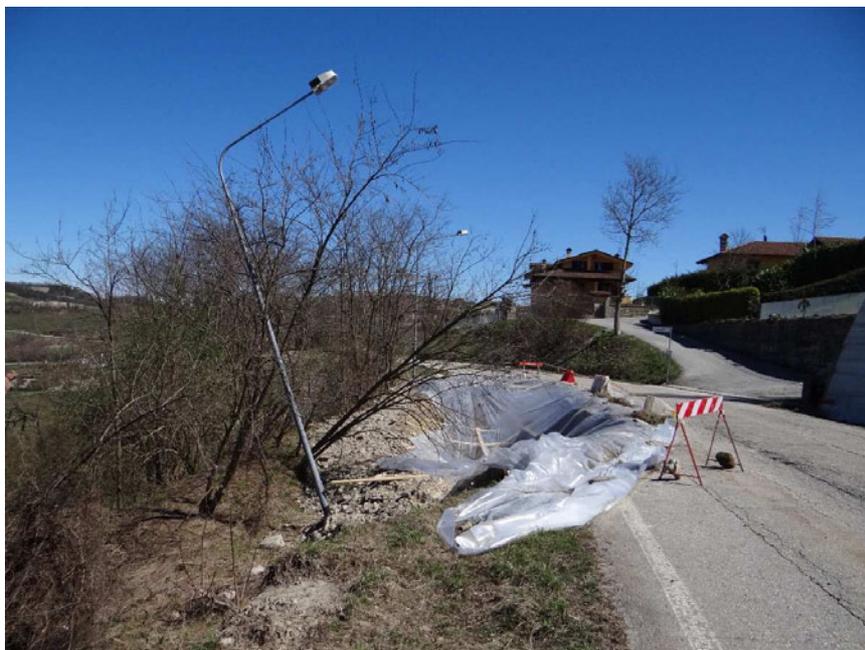
Immagine 01 - 2015\_03\_30-Coronamento di frana in corrispondenza della Strada Provinciale

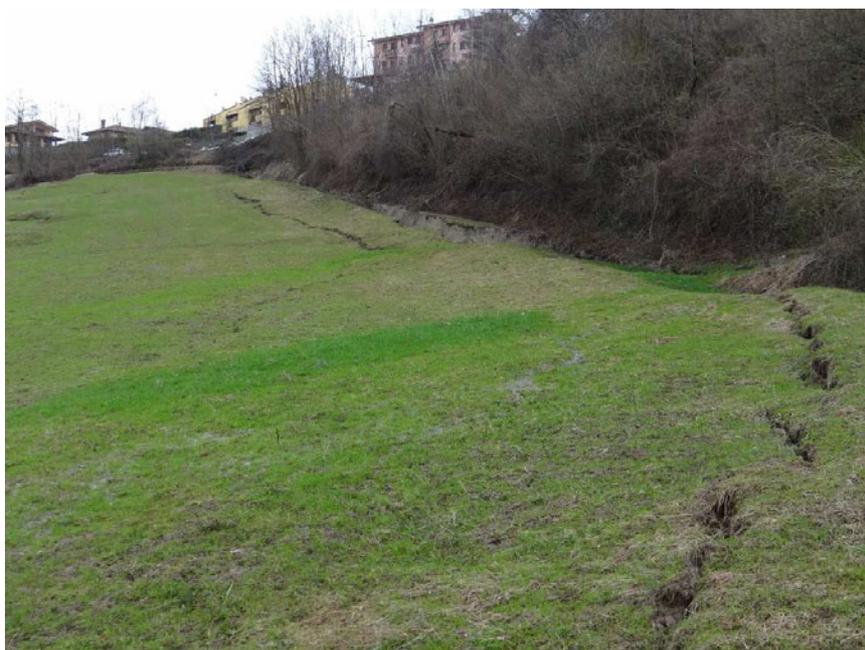
Immagine 02 - 2015\_03\_26-Coronamento di frana, fotografia scattata guardando verso sudest

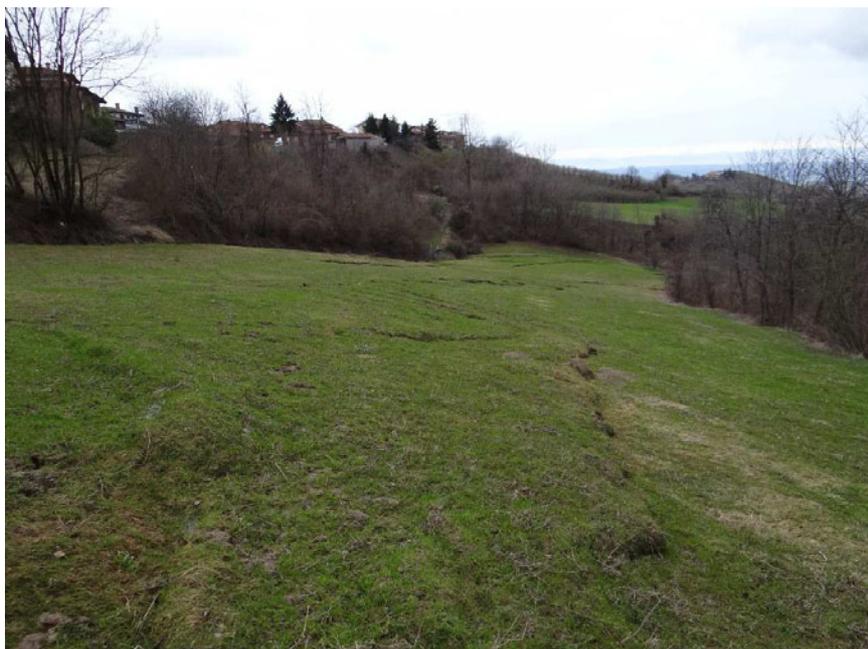
Immagine 04 - 2015\_03\_26-Rigonfiamento al piede della frana nella parte sudorientale del fenomeno

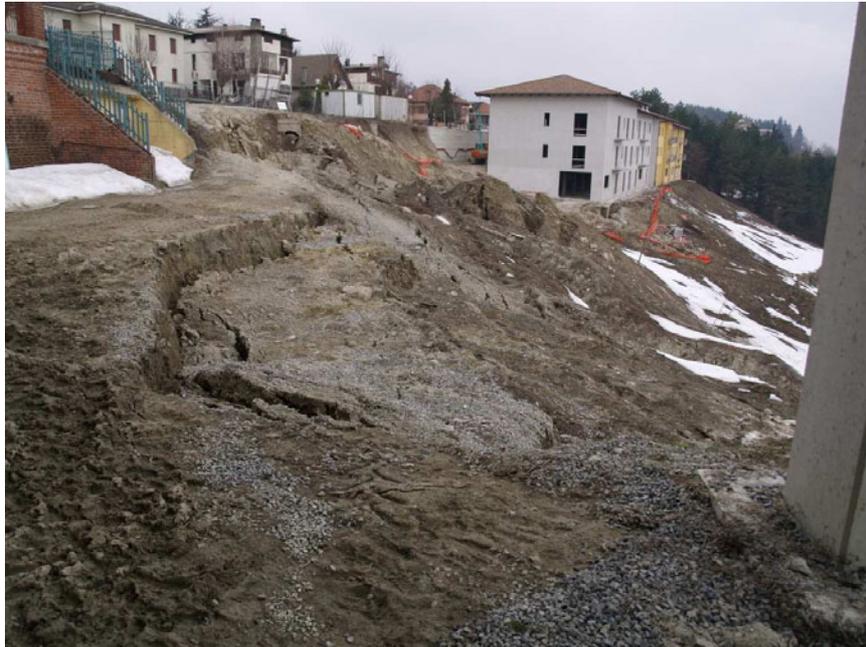
Immagine 01 - 2009/03/20-Ripresa della frana dal coronamento in destra idrografica

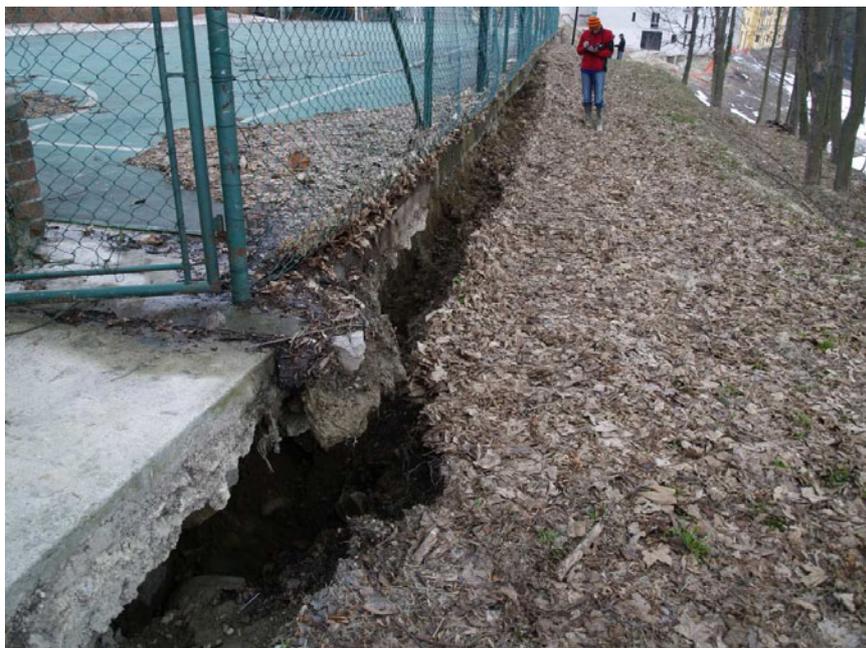
Immagine 02 - 2009/03/20-Scalzamento delle fondazioni dei campi sportivi

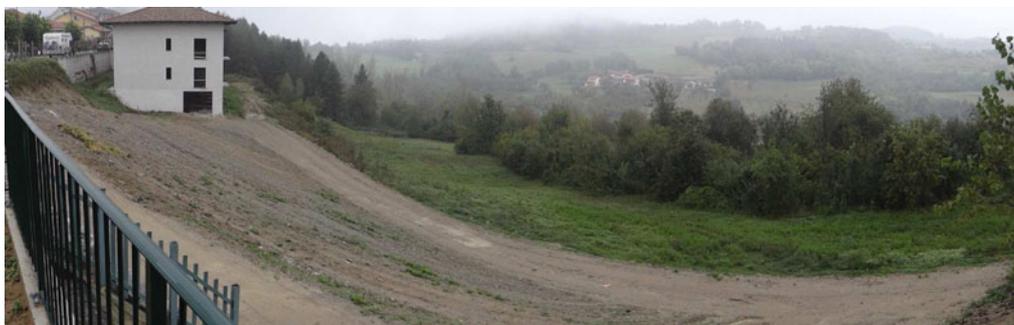
Immagine 06 - 2014/09/19-Panoramica della zona interessata da frana nel 2009, rimodellata e sistemata

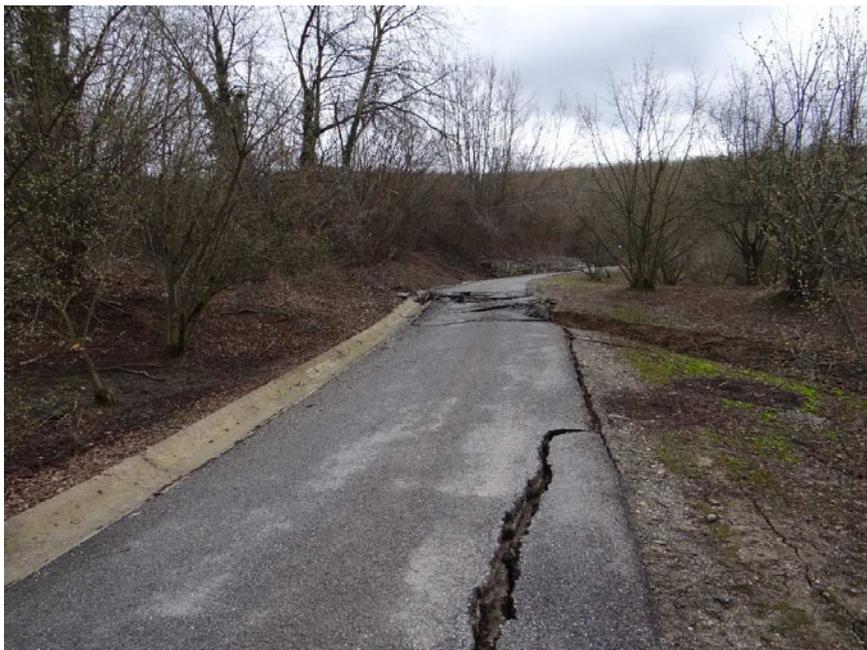
Immagine 11 - 2015/03/26-Taglio sulla strada comunale in corrispondenza del fianco sinistro

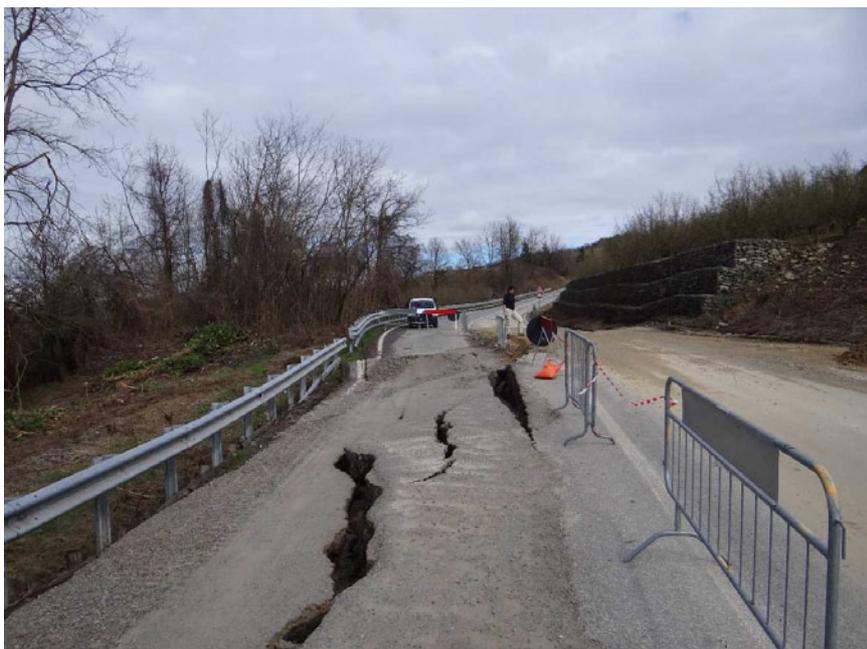
Immagine 12 - 2015/03/26-Taglio sulla strada provinciale in corrispondenza del fianco sinistro; le gabbionate a monte e a valle della strada sono state pesantemente deformate

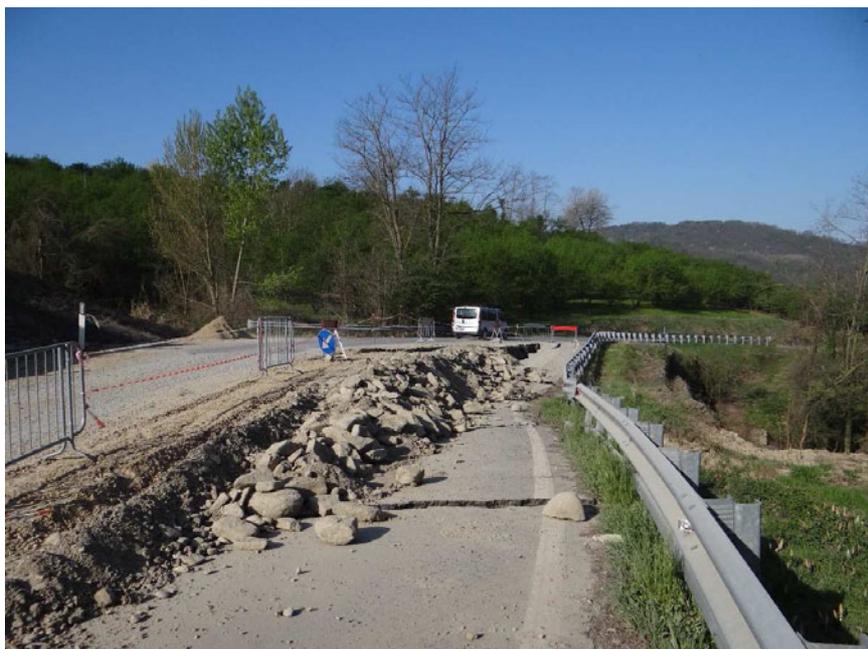
Immagine 18 - 2015/04/15-Taglio e deformazione della carreggiata della strada provinciale in corrispondenza del fianco sinistro; il materiale detritico è stato riportato per colmare lo scalino di frana

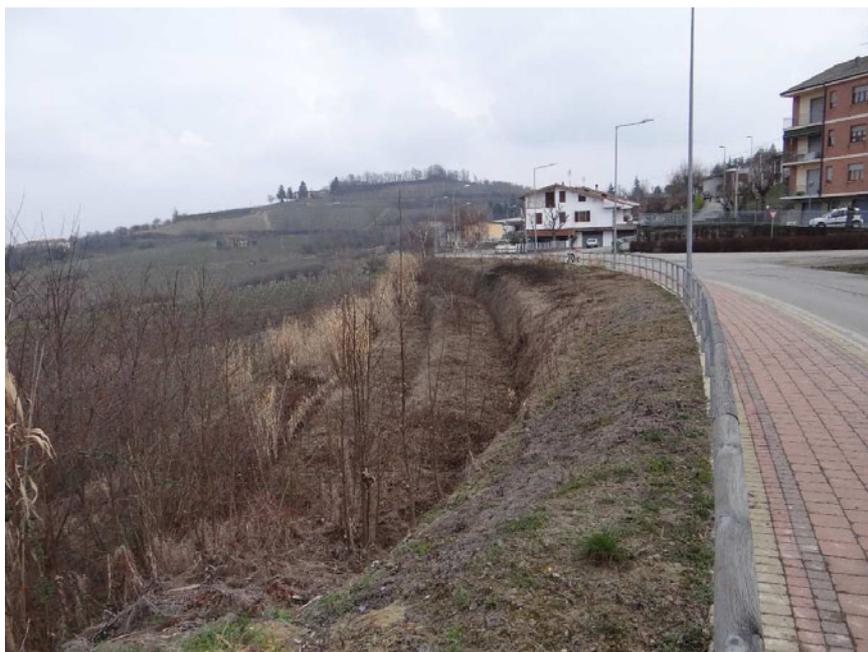
Immagine 03 - 2013\_03\_13-Opere di sostegno realizzate a valle della strada

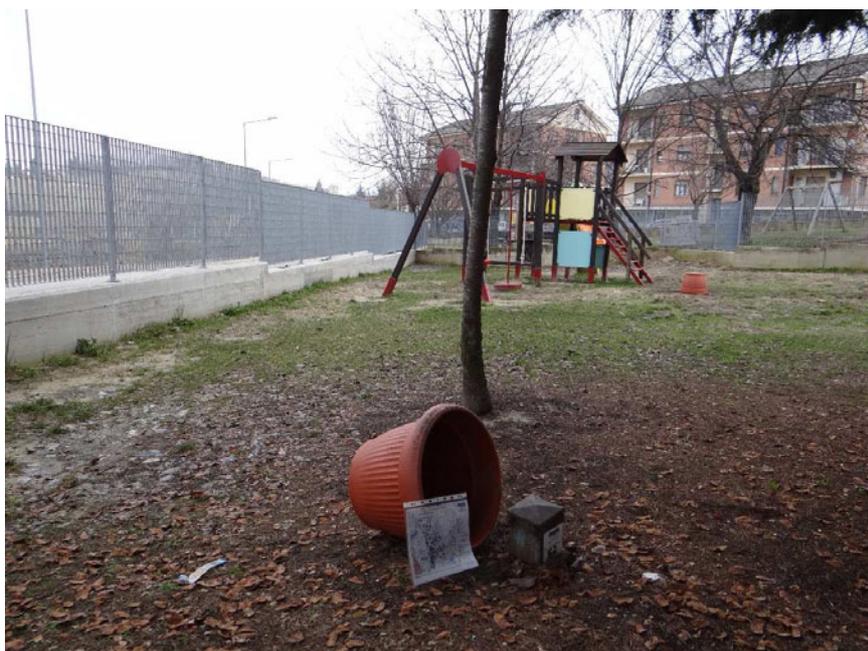
Immagine 04 - 2013\_03\_13-In primo piano l'inclinometro S2; sullo sfondo, sotto l'altro vaso, il piezometro S3

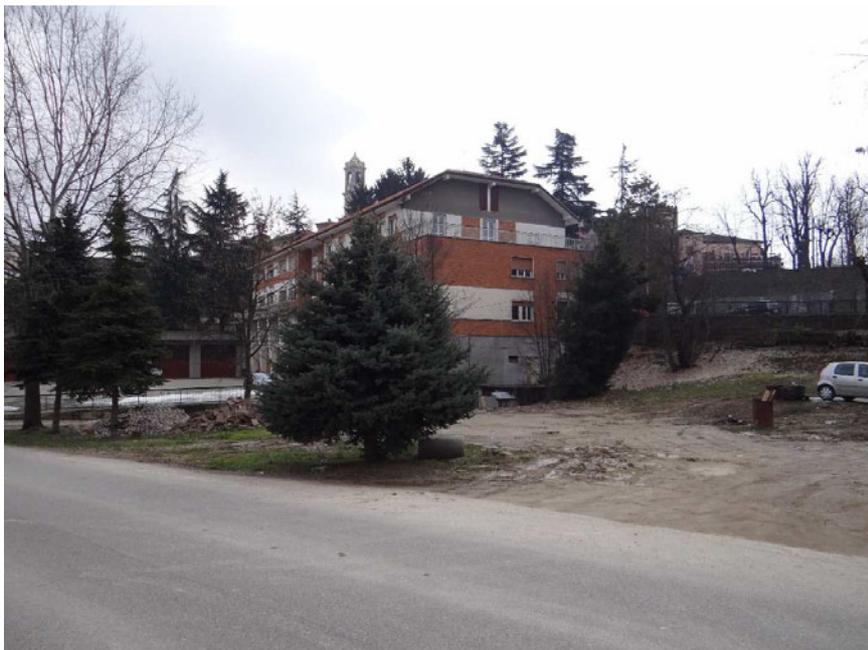
Immagine 05 - 2013\_03\_13-Nei pressi dell'albero al centro dell'immagine, a destra del tubo in cemento, l'inclinometro S4

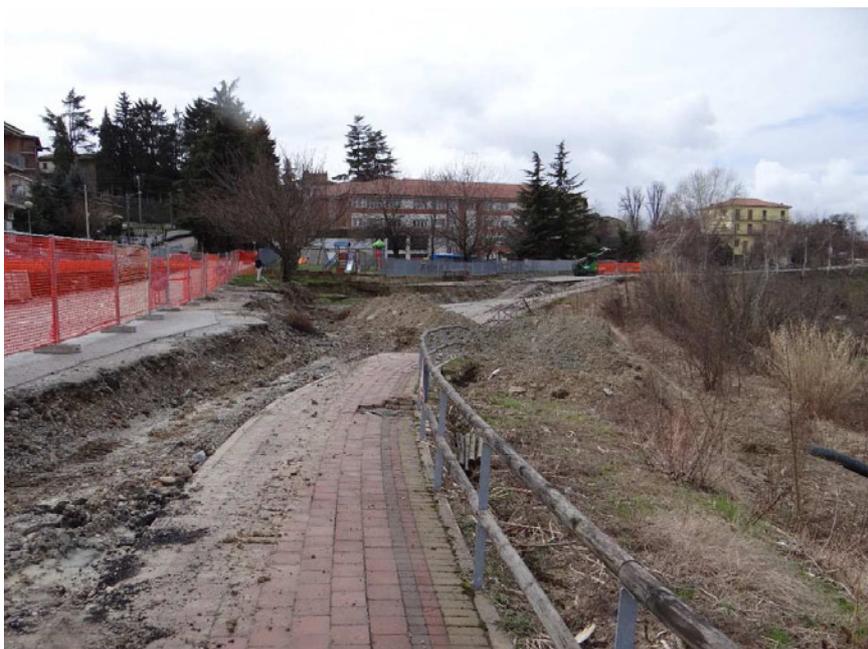
Immagine 06 - 2015\_03\_26-Coronamento di frana, fotografia scattata guardando verso ovest

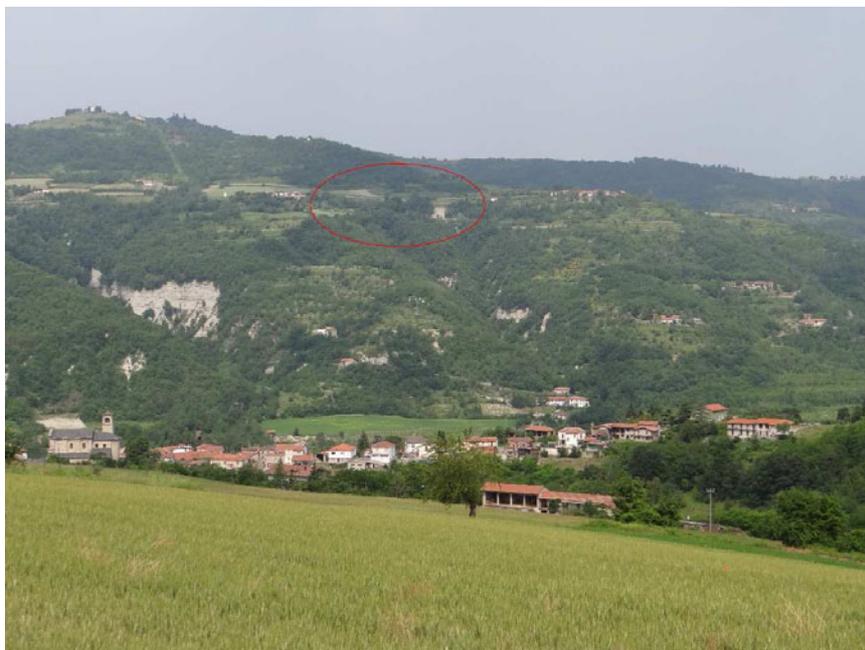
Immagine 01 - 2014/06/10-Panoramica scattata dal versante opposto, la zona in frana è indicativamente al centro dell'immagine; il settore denudato che si osserva è conseguente al fenomeno della primavera 2013

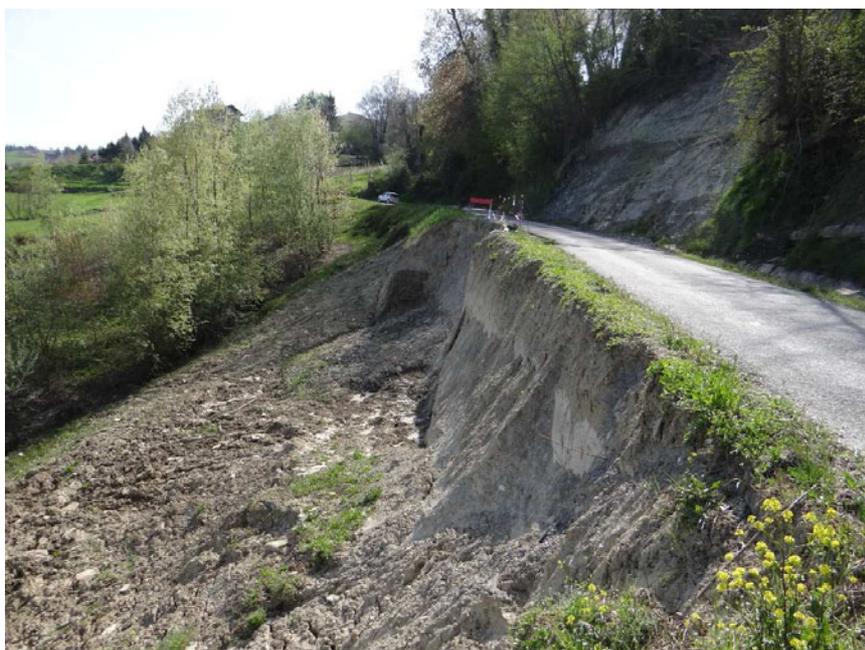
Immagine 02 - 2015/04/15-Scarpata di coronamento della frana verificatasi a marzo 2015 indicativamente al centro del fenomeno generale; a monte della strada il denudamento del verdante riferibile alla primavera 2013

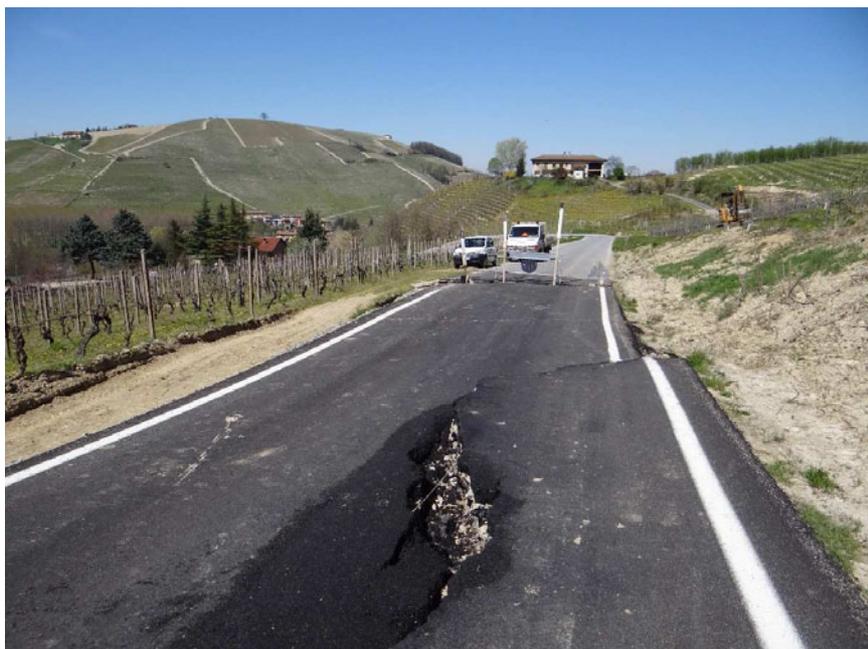
Immagine 06 - 2015/04/08-Strada Provinciale resa intransitabile per effetto del movimento franoso in corrispondenza del fianco sinistro

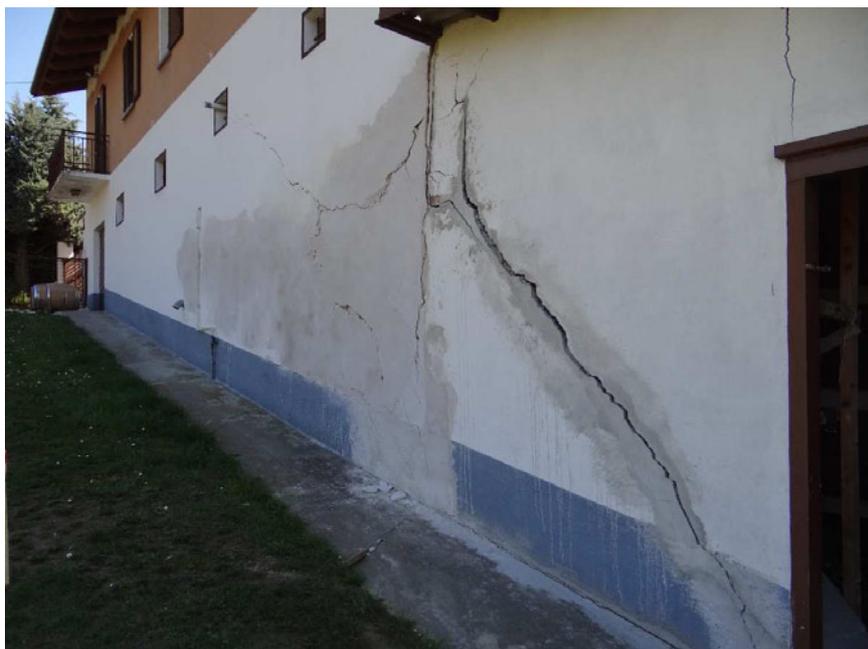
Immagine 08 - 2015/04/08-Facciata meridionale dell'abitazione danneggiata dal movimento franoso

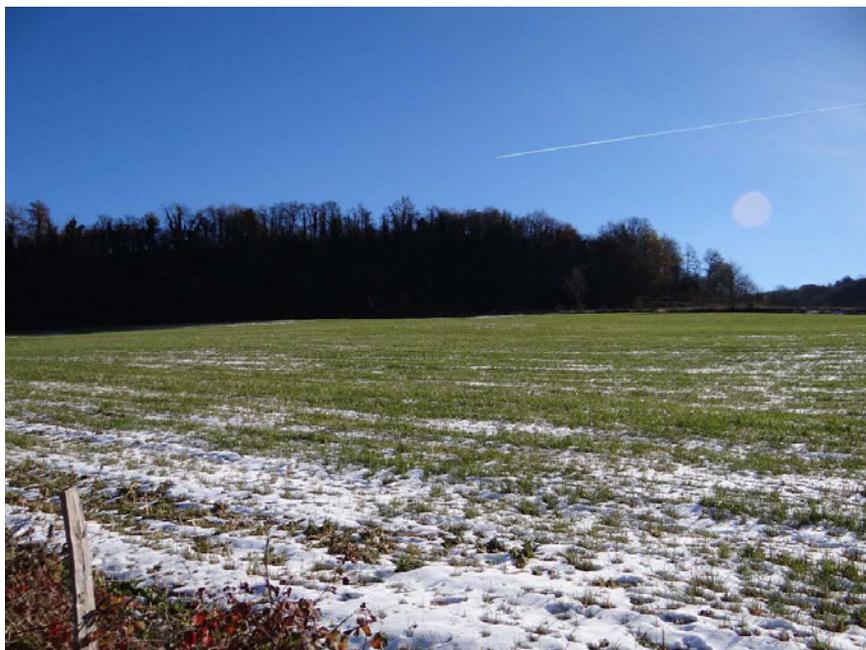
Immagine 01 - 2013/12/04-Superficie prativa a monte della strada comunale di C.se Bozzi alla cui sommità si innescò la frana; indicativamente al centro del prato era posizionata la cascina che venne gravemente danneggiata dal movimento

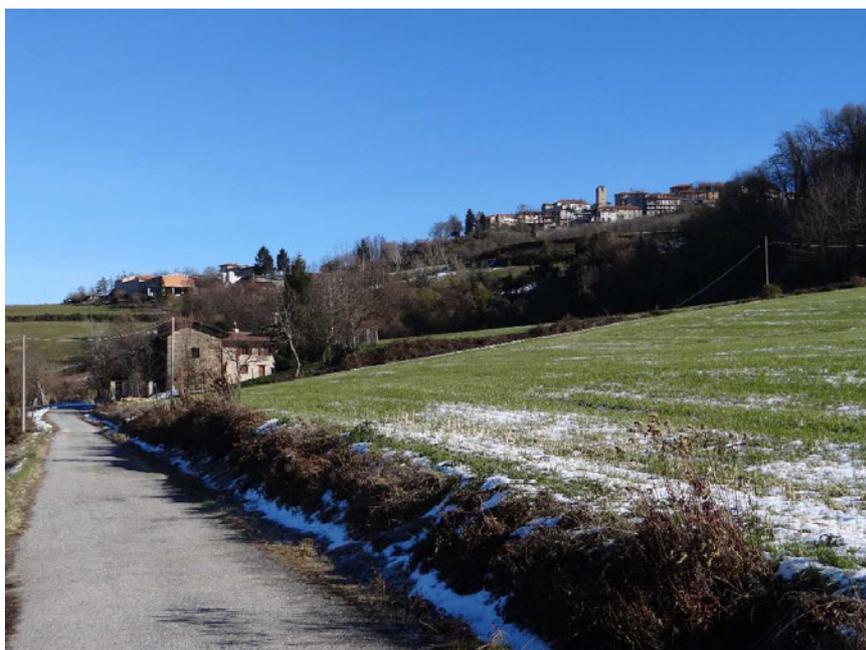
Immagine 02 - 2013/12/04-Fotografia scattata da C.se Bozzi guardando verso nordest; il limite destro della frana è posizionato indicativamente prima dei pali della linea telefonica

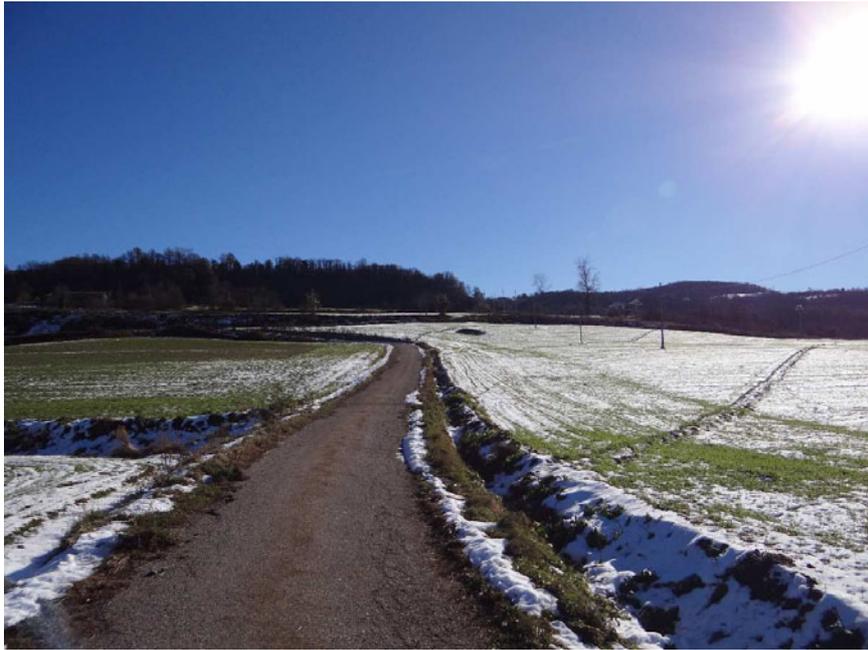
Immagine 05 - 2013/12/04-Fotografia scattata dal piede della frana, nei pressi di C.na Fontana

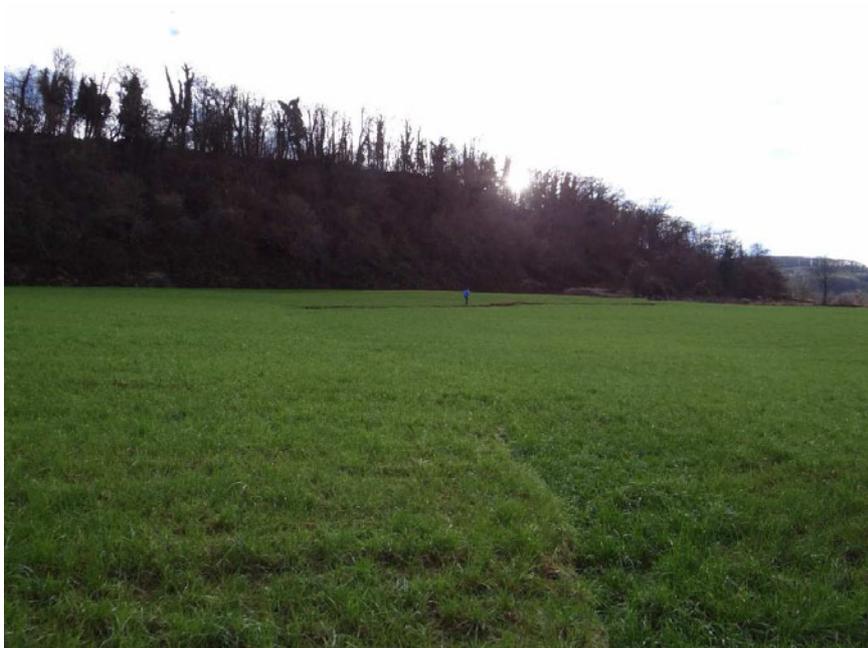
Immagine 06 - 2014/12/18-Riattivazione del tardo autunno 2014, fianco destro e coronamento

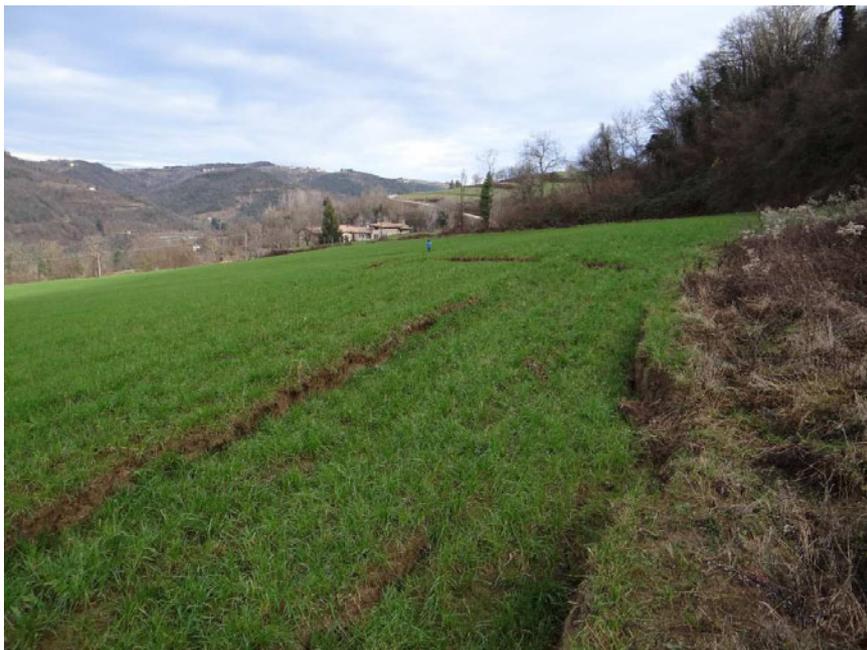
Immagine 09 - 2014/12/18-Riattivazione del tardo autunno 2014, coronamento in sinistra orografica

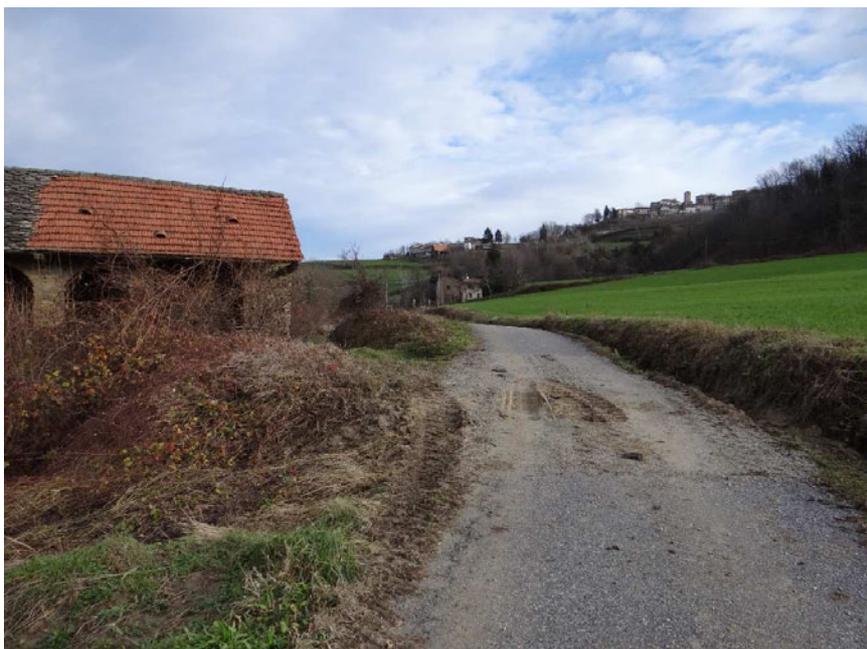
Immagine 10 - 2014/12/18-Riattivazione del tardo autunno 2014, taglio sulla strada nei pressi del nucleo diroccato di Case Bozzi

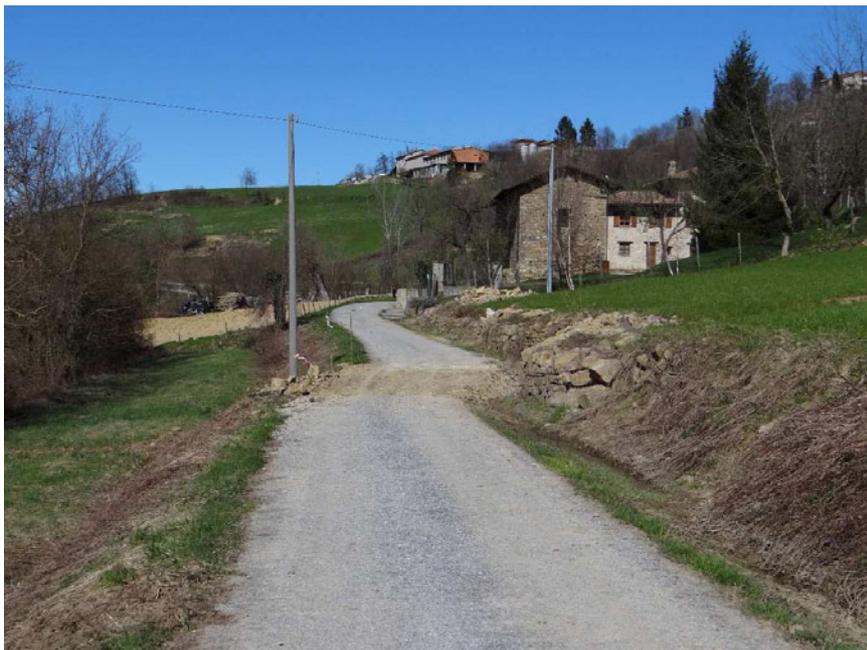
Immagine 11 - 2015/03/30-Riattivazione del marzo 2015, deformazione della strada comunale in corrispondenza del fianco destro

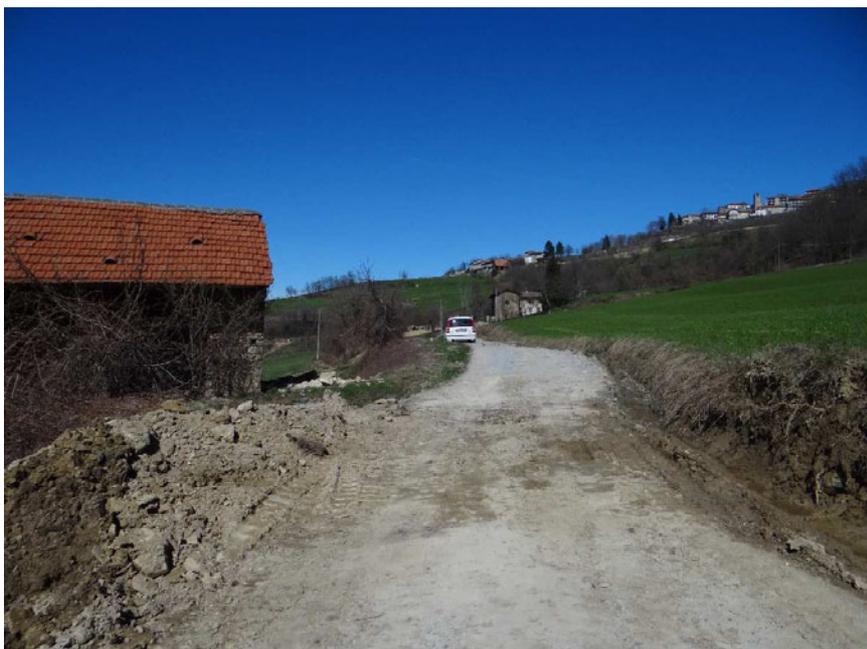
Immagine 12 - 2015/03/30-Riattivazione del marzo 2015, deformazione della strada comunale in corrispondenza del fianco sinistro; sulla sinistra l'abitazione coinvolta

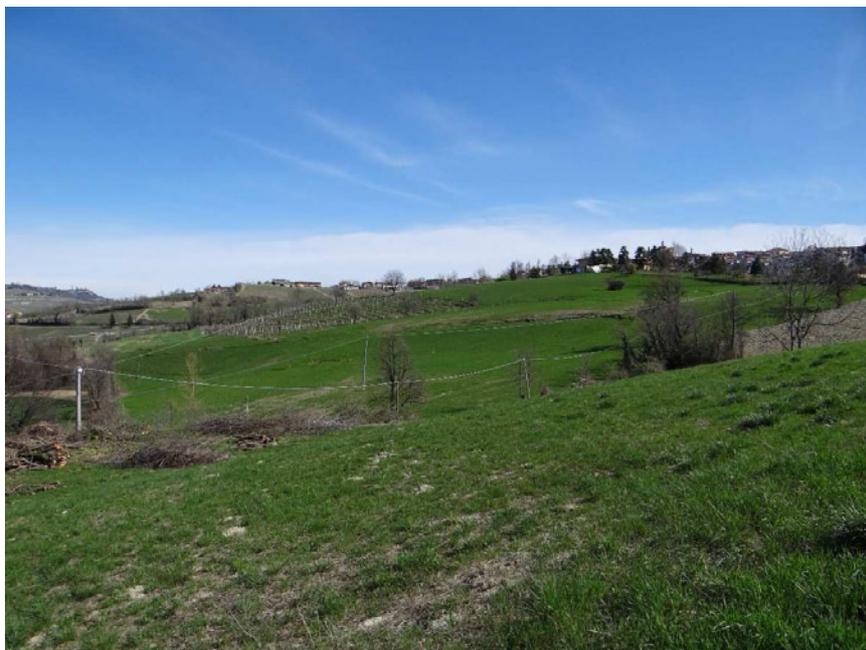
Immagine 01 - 2015/03/30-Panoramica del settore medio-alto del fenomeno, sono visibili le scarpate di coronamento e i rigonfiamenti del terreno causati dal movimento

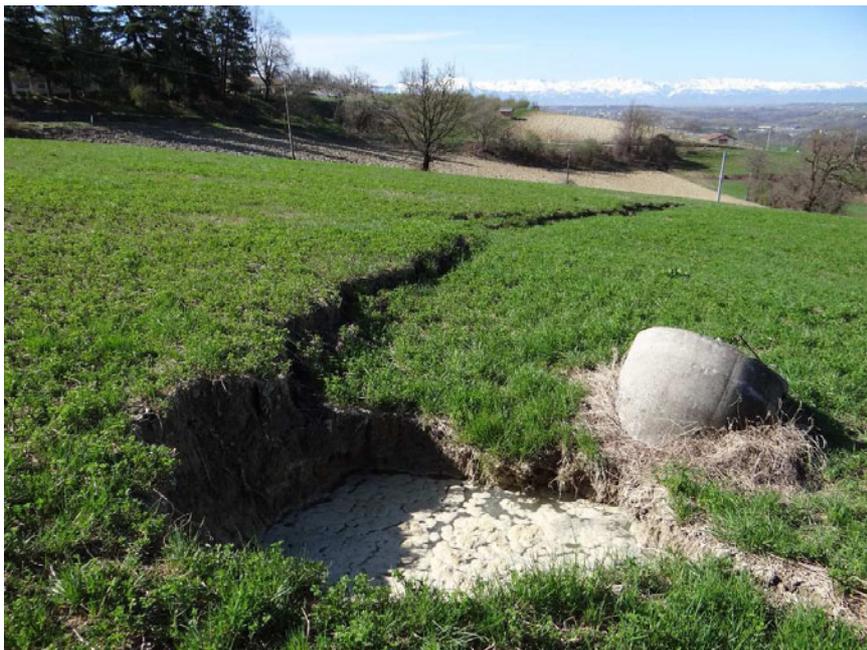
Immagine 03 - 2015/03/30-Settore sommitale del coronamento; poszzo distrutto e formazione di una cavità

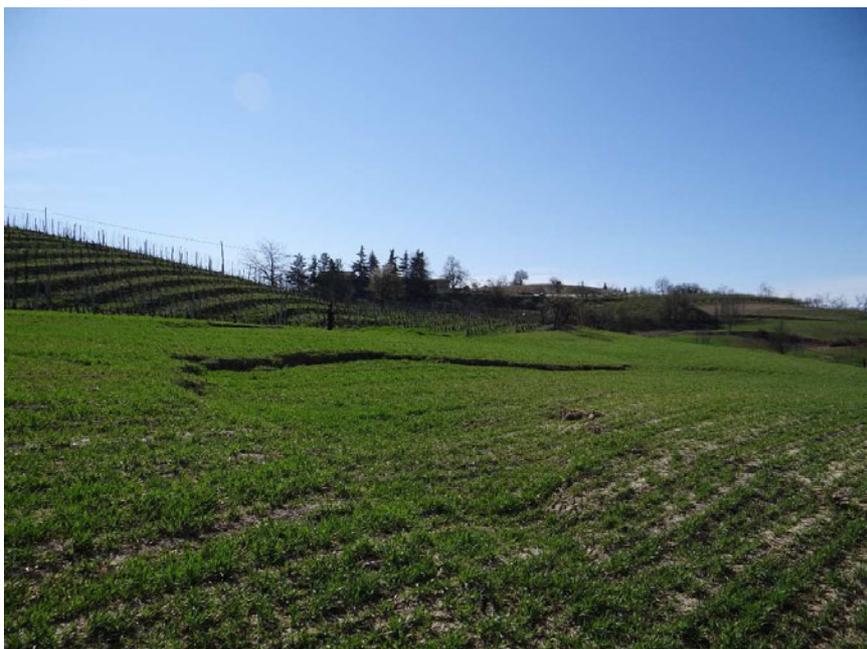
Immagine 04 - 2015/03/30-Scarpata di coronamento nella parte settentrionale del fenomeno franoso

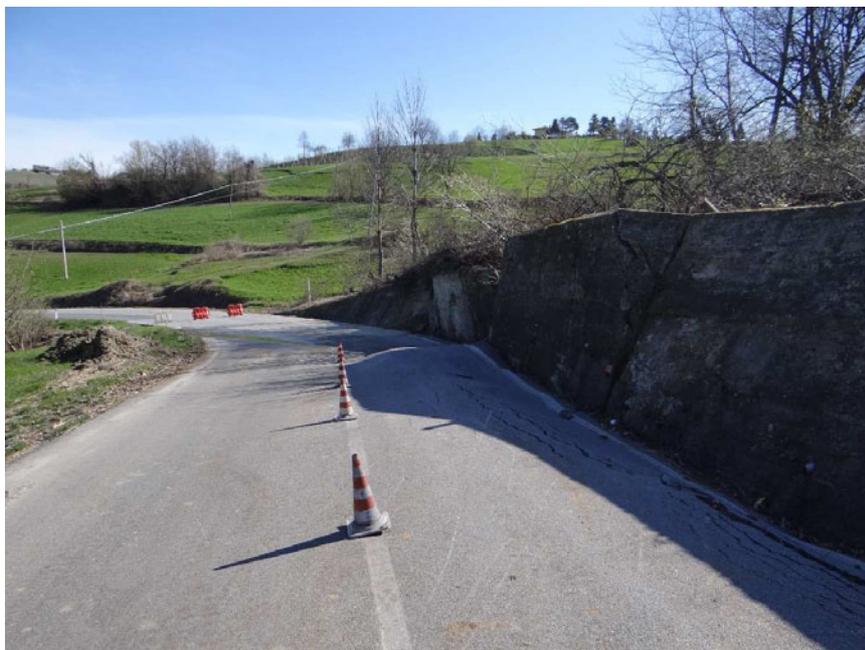
Immagine 01 - 2015\_03\_30-Deformazione della carreggiata della SP 58 e danneggiamento del muro di contenimento

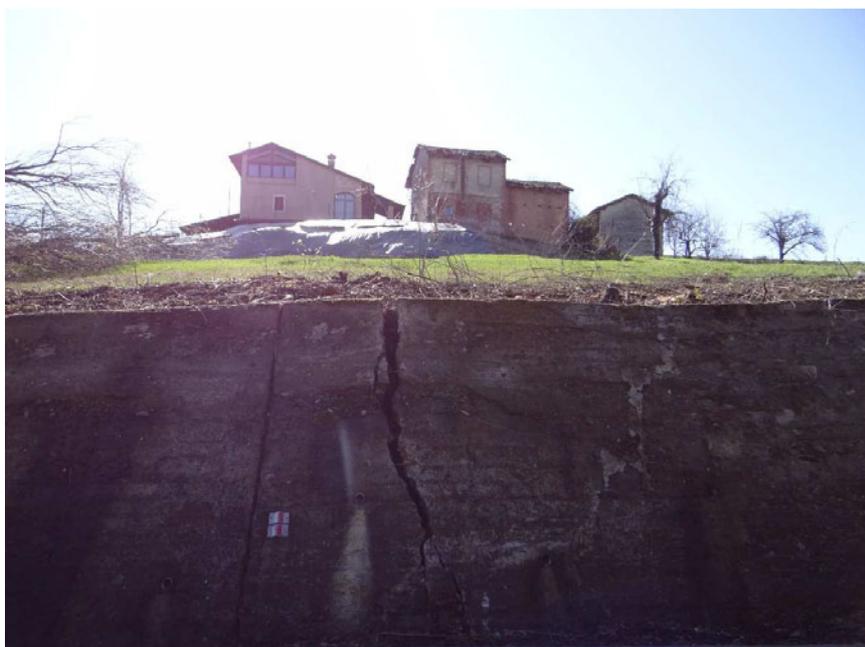
Immagine 02 - 2015\_03\_30-Frattura aperta sul muro di contenimento della scarpata di monte della SP 58

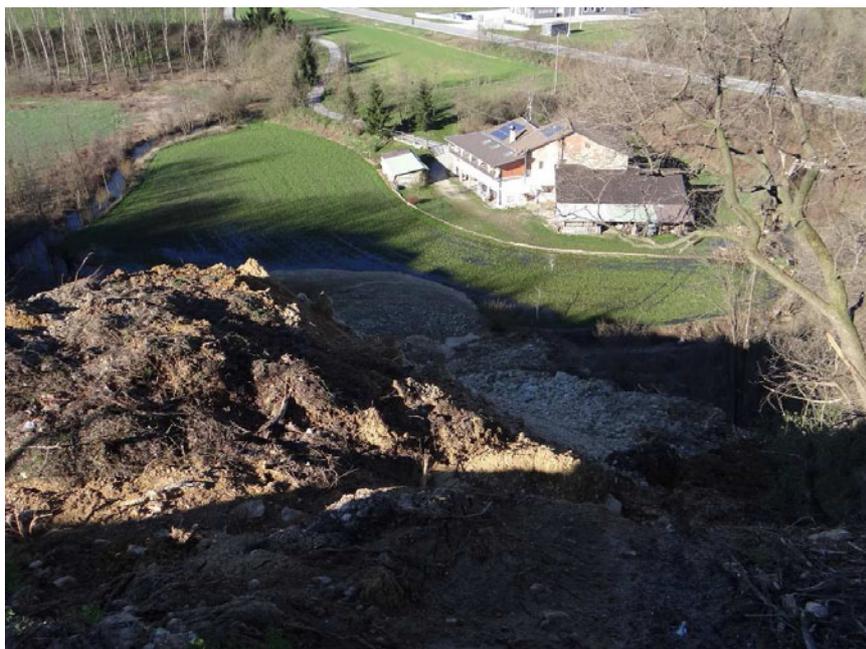
Immagine 04 - 2015/03/31-Accumulo di frana sulla piana sottostante che ha coperto e quindi deviato le acque del corso d'acqua
